COMISIÓN DE INVESTIGACIÓN  
DE ACCIDENTES FERROVIARIOS

*Investigación del accidente  
nº 0027/2013 ocurrido el 07.04.2013*

*Informe final*

INFORME FINAL SOBRE  
EL ACCIDENTE FERROVIARIO Nº 0027/2013  
OCURRIDO EL DÍA 07.04.2013  
ENTRE LAS ESTACIONES DE VENTA LA INÉS Y CONQUISTA  
(CIUDAD REAL)

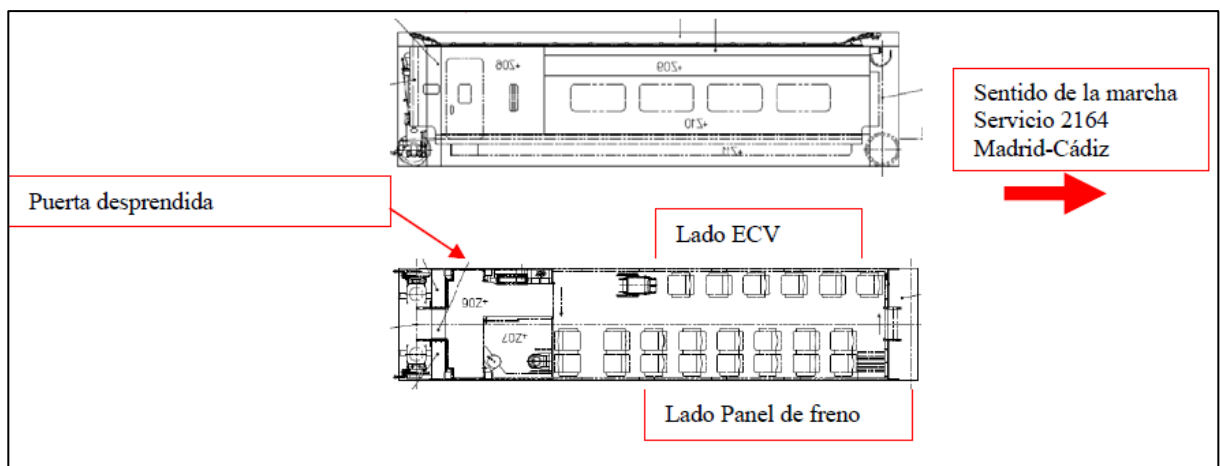
El tren 2164 dispone de 16 puertas de acceso, ocho por cada lado, puertas que se bloquean por encima de 5 km/h. La puerta que se desprendió fue la puerta izquierda del coche 3º según el sentido de la marcha.

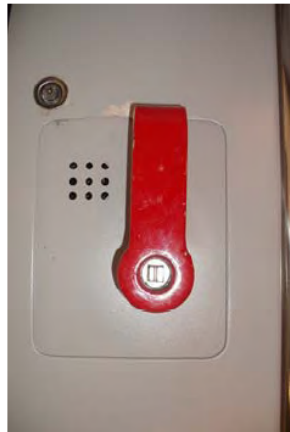
Fig 1. Maneta de apertura manual de emergencia en posición normal (maneta arriba y cuadradillo en posición vertical) .

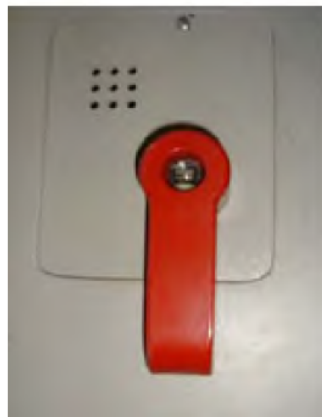
Fig 2. Maneta de apertura manual de emergencia accionada. Maneta roja girada 180 ° y cuadradillo girado 90°.

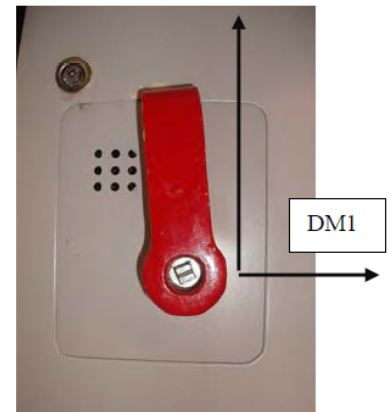
Fig 3. Maneta de apertura manual de emergencia normalizada y cuadradillo en posición de 90° sin recuperar (marcando DM1)

Que no volvió a comprobar el cuadradillo de la maneta de desbloqueo manual.

Que no giró en ningún momento el cuadradillo de la maneta.

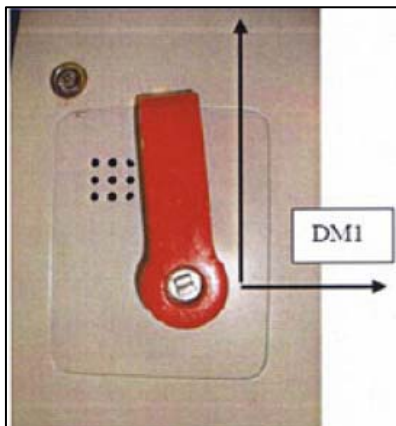
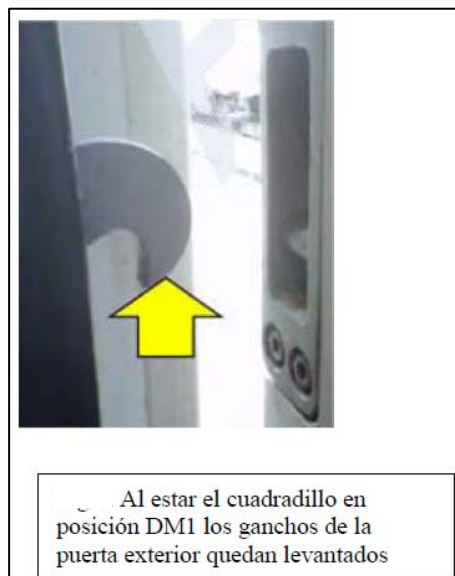
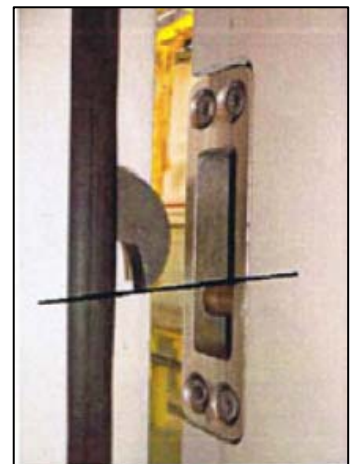
A las 17:29:30 horas el tren circula a una velocidad superior a 240 km/h y se registra la anulación de la condena de la puerta del coche 3 (lado ECV). Simultáneamente se produce la pérdida de presión en la junta hinchable, con una duración de 1 segundo.

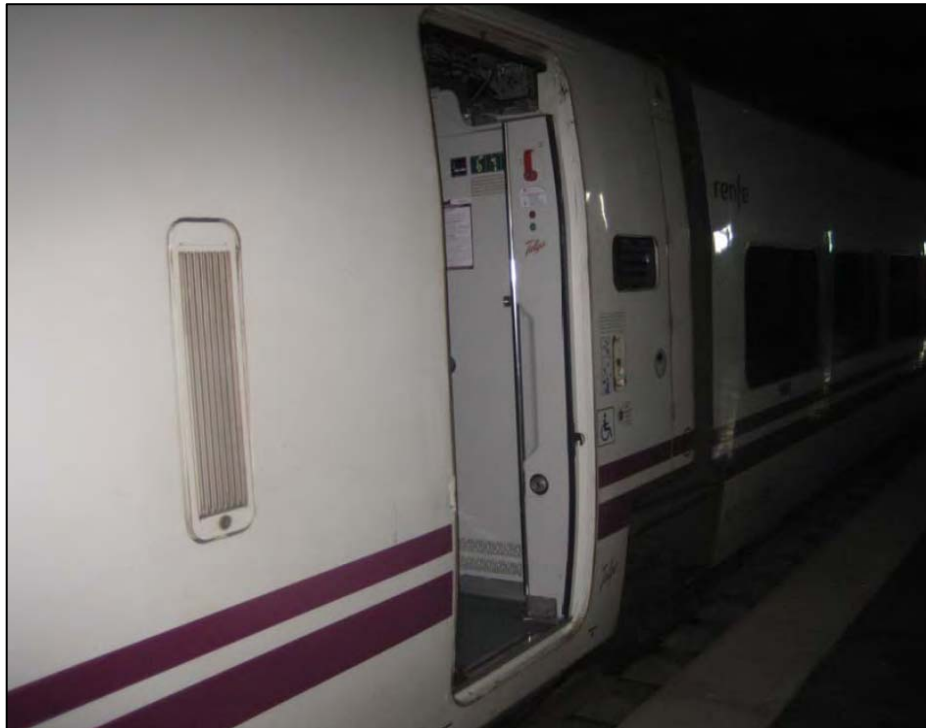
Material rodante: se produjeron daños en el tren 2164 por el desprendimiento de la puerta y en el tren 2361 por el arrollamiento de la misma.

*Vista del coche del que se desprende la puerta. (Fuente: Adif).*
