INFORME TÉCNICO A-02/2010

Investigación de la varada de la goleta URDANETA,
en la playa de La Concha, San Sebastián, el 28 de marzo de 2009

COMISIÓN PERMANENTE DE
INVESTIGACIÓN DE ACCIDENTES
E INCIDENTES MARÍTIMOS

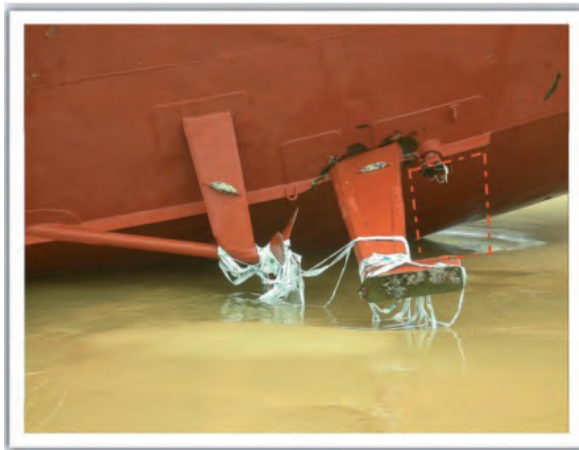
Figura 2. Localización de los daños donde se aprecia la falta de la pala del timón

- Deformación en la línea de ejes y la hélice.
- Pérdida de la pala del timón y deformación de la mecha.
- Golpes diversos en el pantoque en estribor y posibles daños en el resto de la obra viva en el costado de estribor.
- Roturas diversas en la regala.
- Deformaciones de la sujeción de la regala en la zona de proa.
- Quillote a proa del timón. Este tuvo que ser retirado durante las operaciones de puesta a flote.

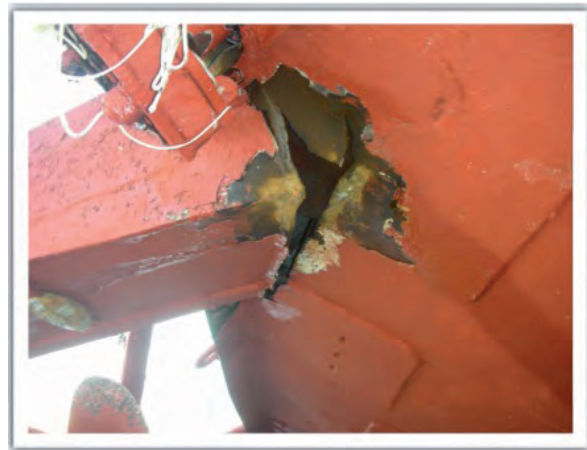
Los daños sufridos por el buque fueron causados en el primer intento de reflotar la goleta, sin descartar que a consecuencia de la varada se pudiera haber debilitado la zona del codaste favoreciendo la posterior rotura del casco.

Figura 3. Rotura producida en el casco tras el primer intento de reflotar la embarcación

Tras la varada de la goleta URDANETA el día 28 de marzo de 2009 no se observaron a primera vista daños en su estructura ni la existencia de vías de agua. Sin embargo, todo apunta a que como consecuencia del primer intento de poner a flote la goleta se produjo una rotura del casco del buque en la unión con el codaste del timón y la pérdida de la pala de éste.

- Personal de ASTILLEROS ZAMAKONA de Pasajes, contratado por los propietarios del buque, cortaron con acetileno el codaste dañado de la goleta, para posteriormente soldar en su lugar dos planchas que aseguraran la estanqueidad del casco.

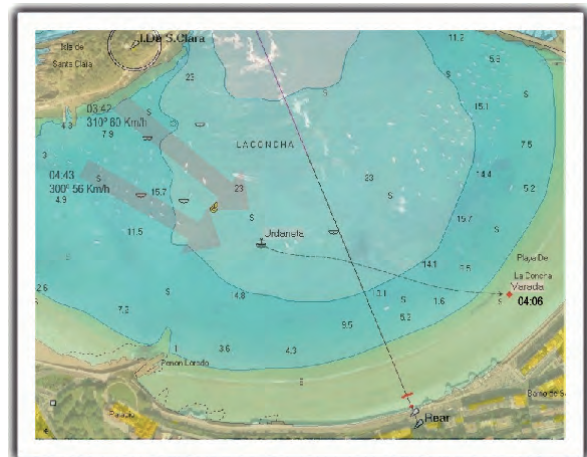
La dirección predominante del viento, NW, coincide con la deriva de la goleta URDANETA, desde su situación de fondeo hasta el lugar donde quedó varada a las 05:10 horas.

Figura 5. Dirección predominante del viento y deriva de la goleta URDANETA

No existe constancia del momento exacto en el que la goleta queda libre de su amarre a la boya, aunque por la escasa distancia entre ésta y el lugar de la varada, aproximadamente 370 metros, podría estimarse que la falta del cabo se produjo alrededor de las 05:00 horas, cuando las rachas de viento actuaban con mayor intensidad.

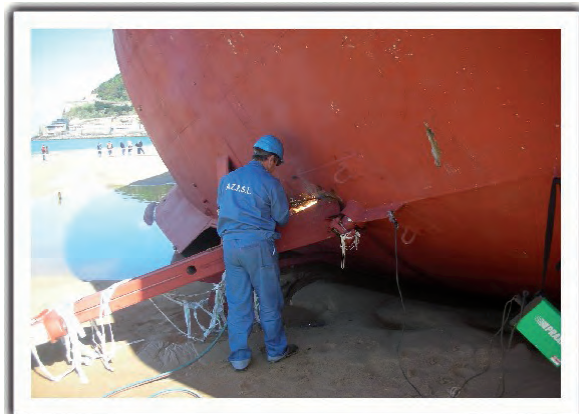
Figura 8. Corte del codaste

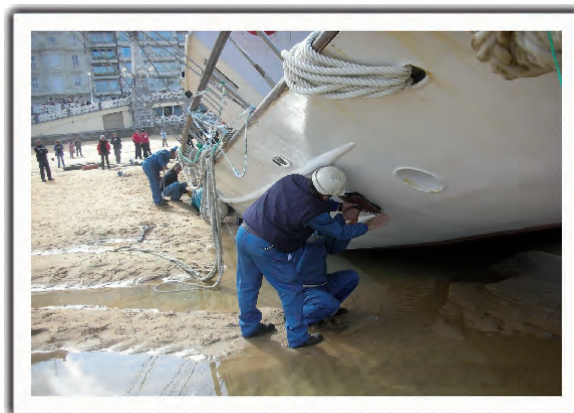
Figura 9. Sellado de los portillos

- Por su parte, el personal de SASEMAR-Operaciones procedió a instalar dos autobombas, y achicar durante 30 minutos la sala de máquinas y el espacio de popa hasta que las bombas se descebaron.
- Por parte del personal de la empresa de remolcadores FACAL se procedió a asegurar, en la proa de la goleta, la estacha de unos 30 m de longitud que serviría de cabo de remolque. Esta estacha tenía unido un cabo guía con boyarín, que serviría para hacer firme el cabo de remolque al remolcador. Igualmente se procedió al sellado de los portillos de estribor.

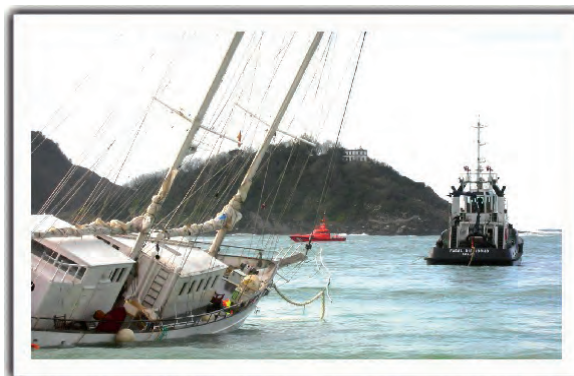
En un determinado momento, el cabo principal de remolque quedó destensado, en banda, y fue enganchado por el propulsor Schotell de estribor del remolcador provocando una pérdida inmediata de propulsión en dicha hélice que derivaría en una pérdida total de la máquina. Con la pérdida de propulsión el B/R FACAL DIECIOCHO quedó sin gobierno derivando rápidamente hacia la playa de La Concha.

Figura 10. B/R FACAL DIECIOCHO próximo a quedar varado

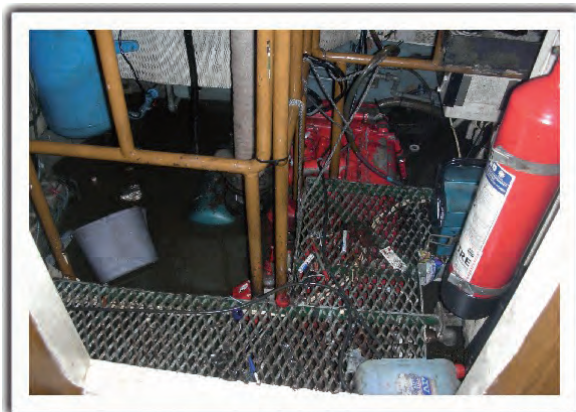
A las 19:45 horas un técnico de SASEMAR y uno de la empresa remolcadora FACAL efectuaron una inspección a bordo de la goleta, comprobando la existencia de gran cantidad de agua en el interior.

Figura 11. Interior de la goleta tras el puesta a flote

A las 20:00 horas comenzaron las labores de achique que finalizaron a las 22:40 horas. La goleta quedó con una ligera escora a estribor y sin entrada aparente de agua. En ningún momento se produjo contaminación.

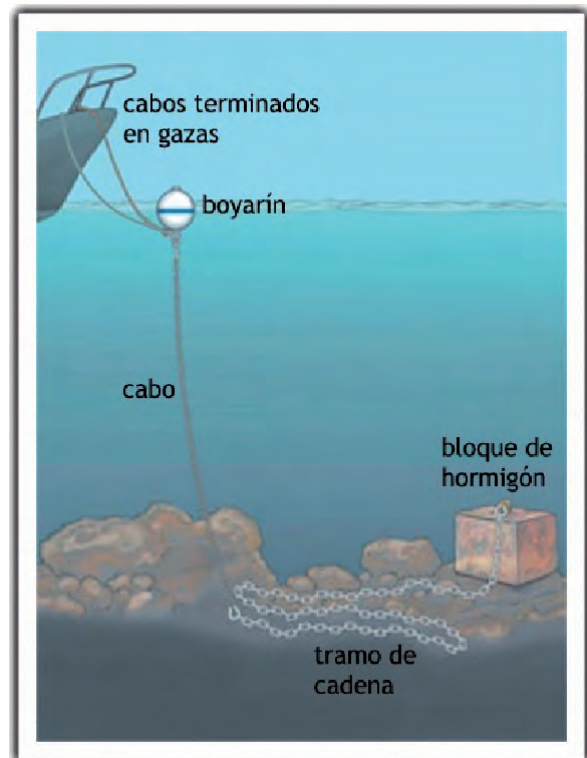
Figura 15. Sistema de fondeo utilizado por la goleta URDANETA

- Fallo o rotura de los cabos o gazas encapilladas en las bitas ubicadas en la proa de la goleta.
- Fallo o rotura del cabo que unía el tramo de cadena con el boyarín.

En ningún caso el mecánico declaró que cobrara el boyarín, por lo que la falta del amarre solo puede imputarse a la rotura o zafa de los dos cabos que unían el boyarín a las bitas de la goleta.

unía el tramo de cadena con el boyarín, rompiendo en las proximidades de este último. Justifica el armador la rotura atribuyéndola al estrangulamiento del cabo por la acción del borneo de la embarcación en torno al punto de fondeo.

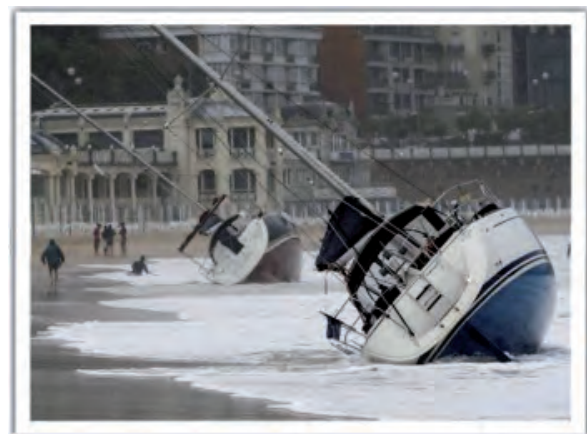
fuertes vientos con rachas de hasta 90 km/h y olas de hasta 8 m. En San Sebastián cuatro veleros que se encontraban fondeados al abrigo de la Isla Santa Clara rompieron amarras terminando varados en la Playa de La Concha.

Figura 16. Veleros varados en la playa tras el temporal de agosto de 2007
