INFORME TÉCNICO A-06/2010

Investigación de la colisión del B/P BLANCA B con el B/P GERMANS PERIS, a 9 millas de Peñíscola, el 16 de octubre de 2008

COMISIÓN PERMANENTE DE INVESTIGACIÓN DE ACCIDENTES E INCIDENTES MARÍTIMOS

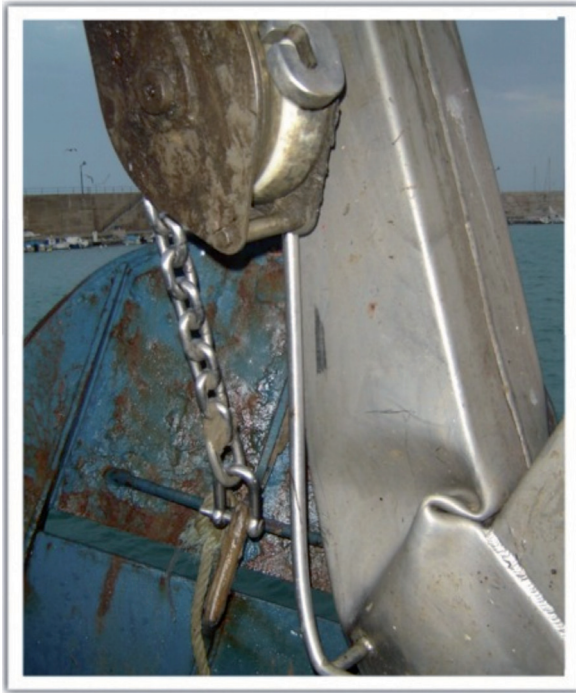
Figura 2. Pescante del B/P GERMANS PERIS tras la colisión

- deformación del brazo de estribor del pescante situado a popa para manejar el arte de pesca,
- rotura de latiguillos del sistema hidráulico con el que se manipula el pescante,
- deformación del rodillo situado entre ambos brazos del pescante.

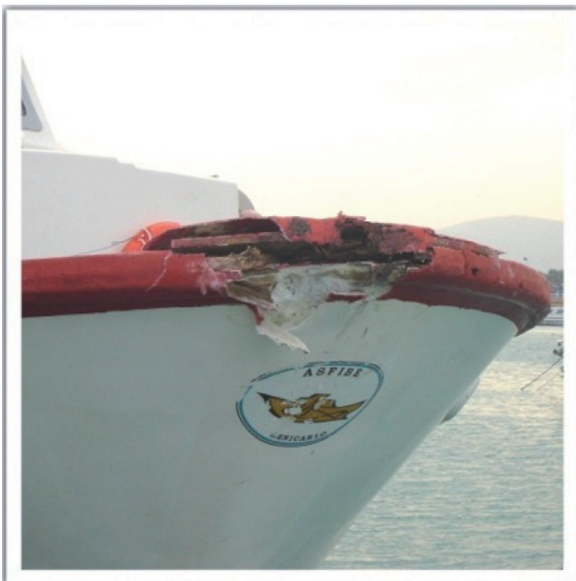
Figura 3. Daños en la proa del B/P BLANCA B

Por su parte el BLANCA B sufrió un golpe a proa con rotura de la fibra en el punto del impacto.

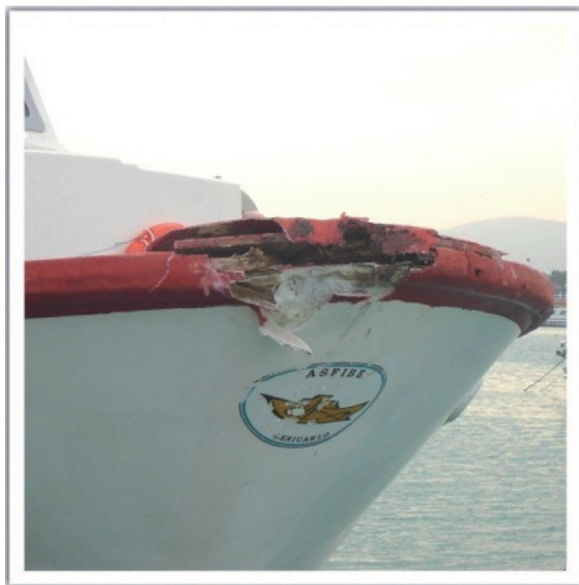
Figura 8. Daños en la proa del B/P BLANCA B

La proa del BLANCA B impactó contra el brazo de estribor del pescante de pesca del GERMANS PERIS. Como consecuencia se produjo en la zona de proa del BLANCA B deslaminación con rotura de la fibra en un área de aproximadamente 1 m (figuras 8 y 9).

La zona del casco que forma la roda, aunque recibió parte del golpe, sólo presentaba raspones que no afectaron a la estructura.

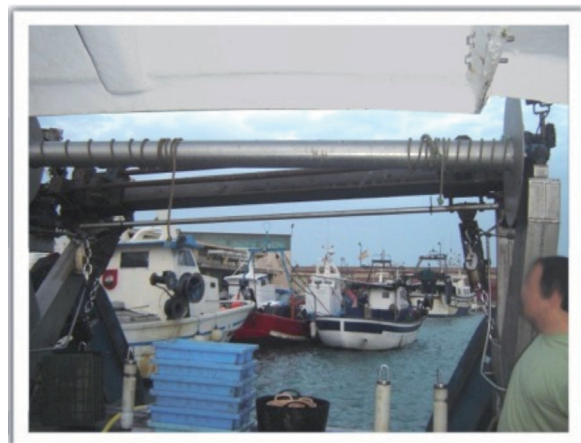
Del mismo modo resultó afectado el rodillo que se encuentra entre ambos brazos del pescante de popa sobre el que discurren los cables de arrastre.

Figura 10. Rodillo del B/P GERMANS PERIS que quedó afectado por el golpe contra el pescante.

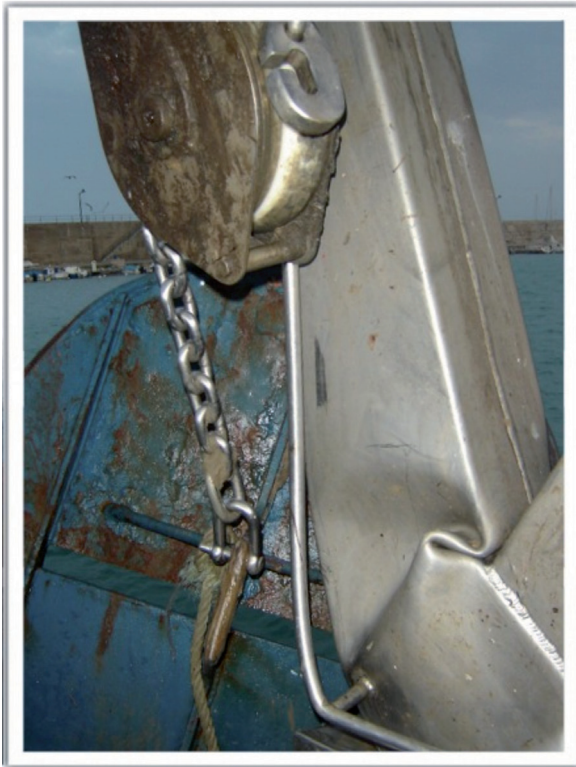
El brazo del pescante de estribor del GERMANS PERIS se deformó rompiendo los latiguillos del sistema hidráulico con el que se manipula.

Figura 11. Brazo de estribor del pescante del B/P GERMANS PERIS tras la colisión.

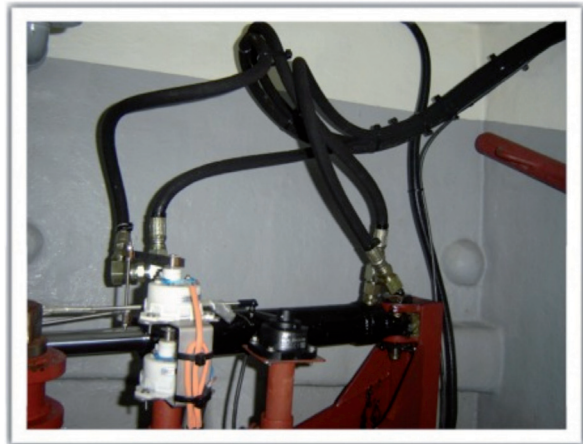
Figura 12. Latiguillos del sistema hidráulico del pescante que hubo que reemplazar
