INFORME DE ACCIDENTE MARÍTIMO

INFORME SOBRE LA VARADA DEL BUQUE

“OCEAN GLOBE”

**EN EL BAJO DEL DIAMANTE, A LA ENTRADA DEL
PUERTO DE CÁDIZ.**

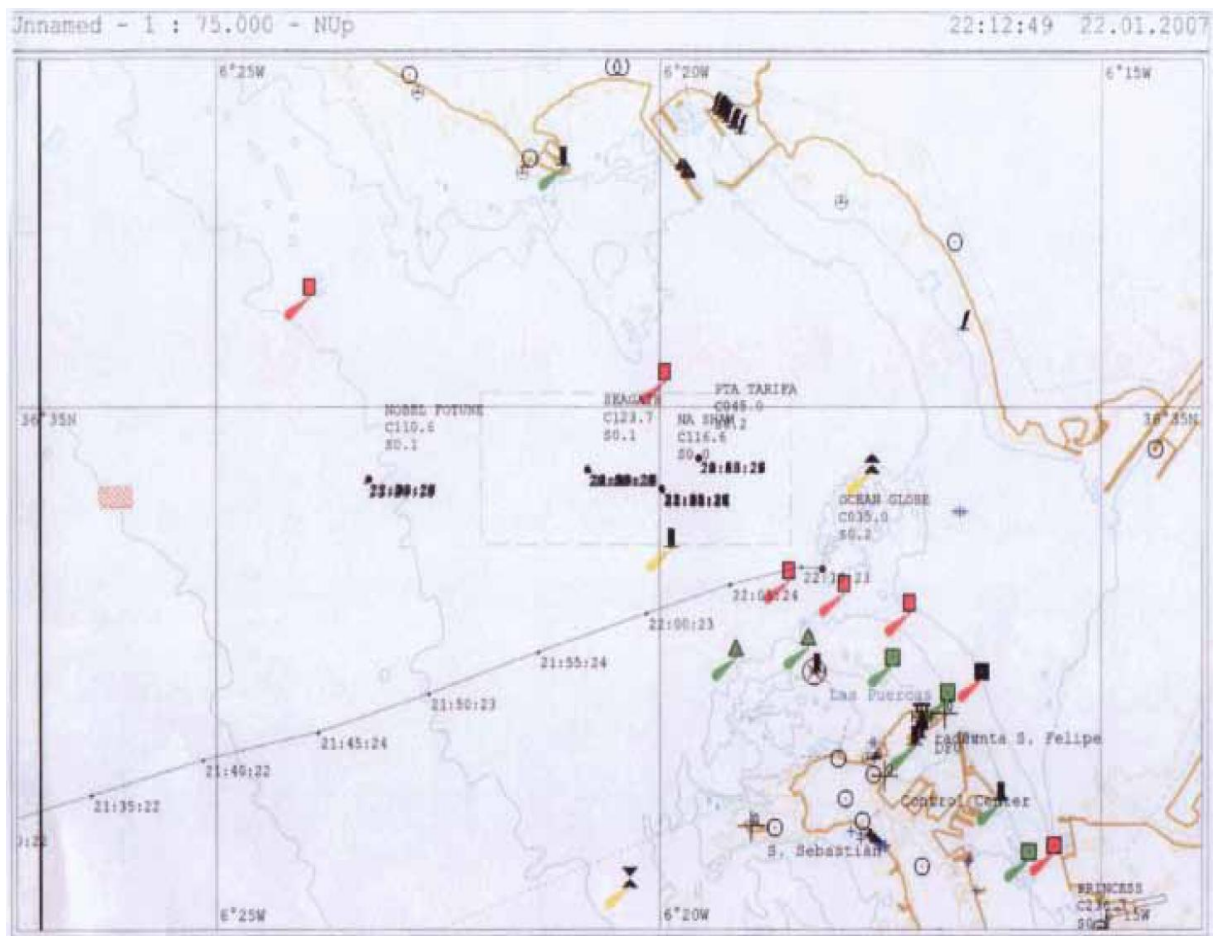
El día 22 de Enero del 2007, aproximadamente a las 23^h10^m hora local el buque "Ocean Globe" de bandera de Bahamas, embarrancó en las proximidades del bajo del Diamante (lat = 36°33'7 N y Long = 006°18'3W.), cuando se dirigía a tomar la canal de entrada al puerto de la Bahía de Cádiz para su atraque en el muelle de la Cabezuela, quedando aproado al 110° verdadero.
