Informe técnico S-14/2013

Abordaje entre el buque frigorífico SIERRA LARA y la embarcación de pesca MARTÍNEZ SEGUNDO, ocurrido el día 4 de julio de 2012 en la ría de Vigo.

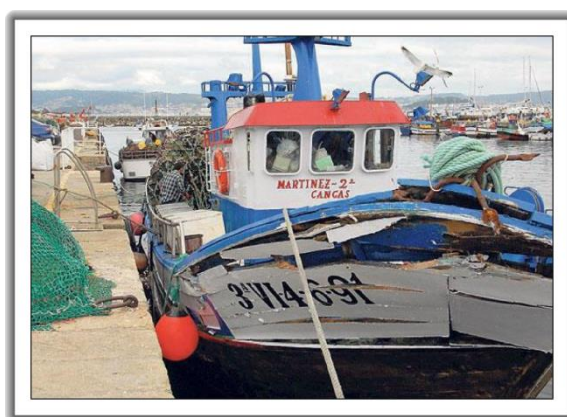
Alrededor de las 16:50 horas se produjo el abordaje entre ambos buques. La E/P MARTÍNEZ SEGUNDO alcanzó con su amura de estribor el costado de babor del B/F SIERRA LARA. El pesquero sufrió daños en la proa y en la amura de estribor por encima de la línea de flotación. El buque frigorífico tenía rozaduras en el costado de babor.

Figura 4. Daños en la E/P MARTÍNEZ SEGUNDO

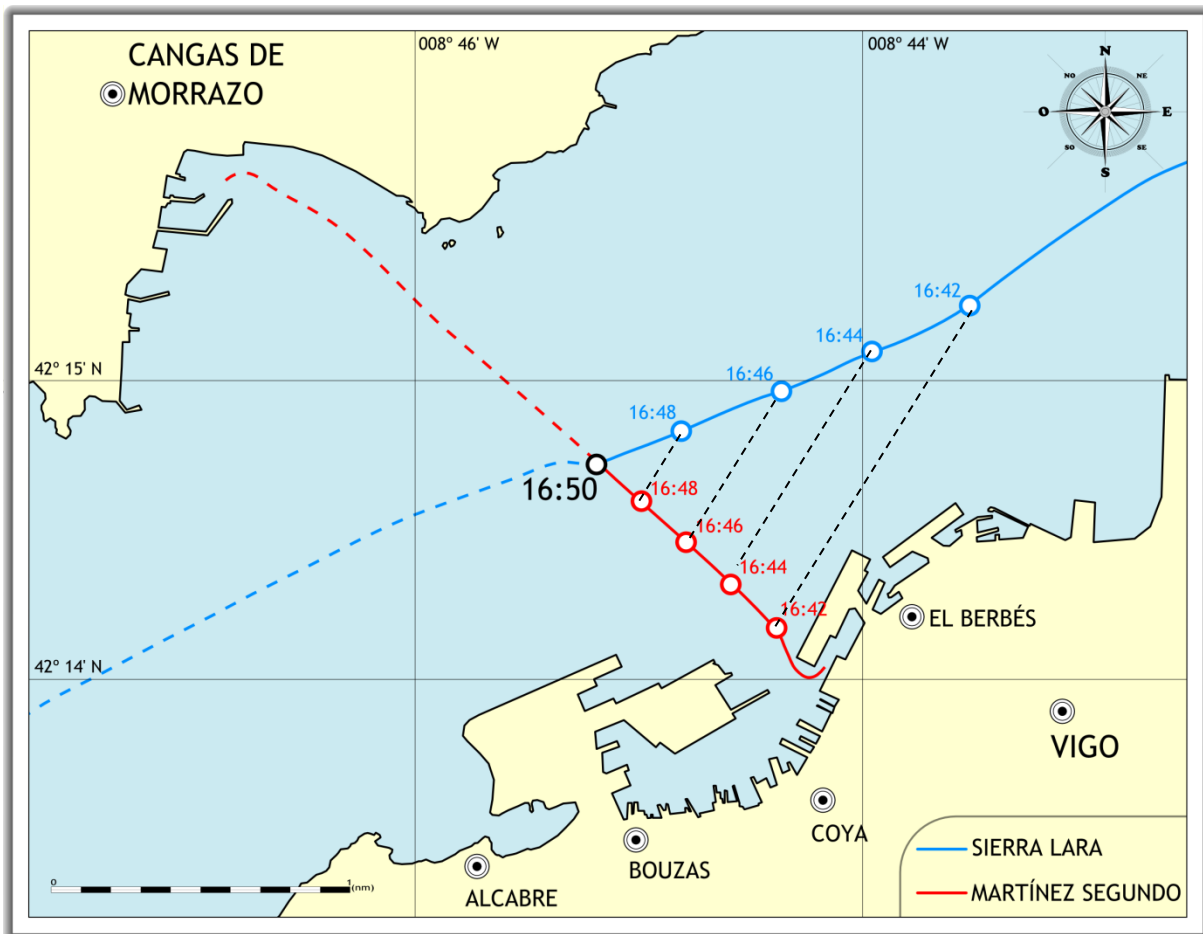
En la figura 5 se representan las derrotas seguidas por ambos buques unos minutos antes del accidente. Estas trayectorias han sido obtenidas de las declaraciones de las personas de guardia en el puente en cada uno de los barcos y de los datos del AIS (Sistema de identificación automática) del buque mercante. Del análisis de estos datos se desprende que ninguno de los dos buques varió apreciablemente su rumbo y velocidad hasta segundos antes del accidente.

Figura 5. Trayectoria de ambos buques.

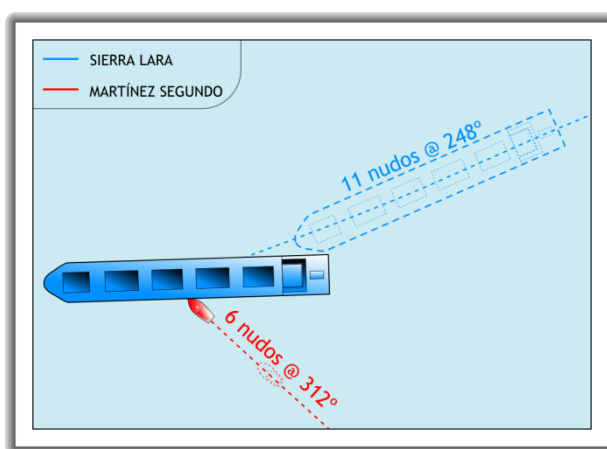
Ambos buques incumplieron la regla 5 del RIPA al no mantener en todo momento una eficaz vigilancia visual y auditiva. Aunque ambos buques navegaban a rumbo de colisión, solo en los instantes previos a producirse el abordaje, los barcos variaron su rumbo. El pesquero metió todo el timón a babor y el mercante todo el timón a estribor, no pudiendo evitar la colisión.

Figura 6. Posición relativa de los barcos en el momento del accidente.

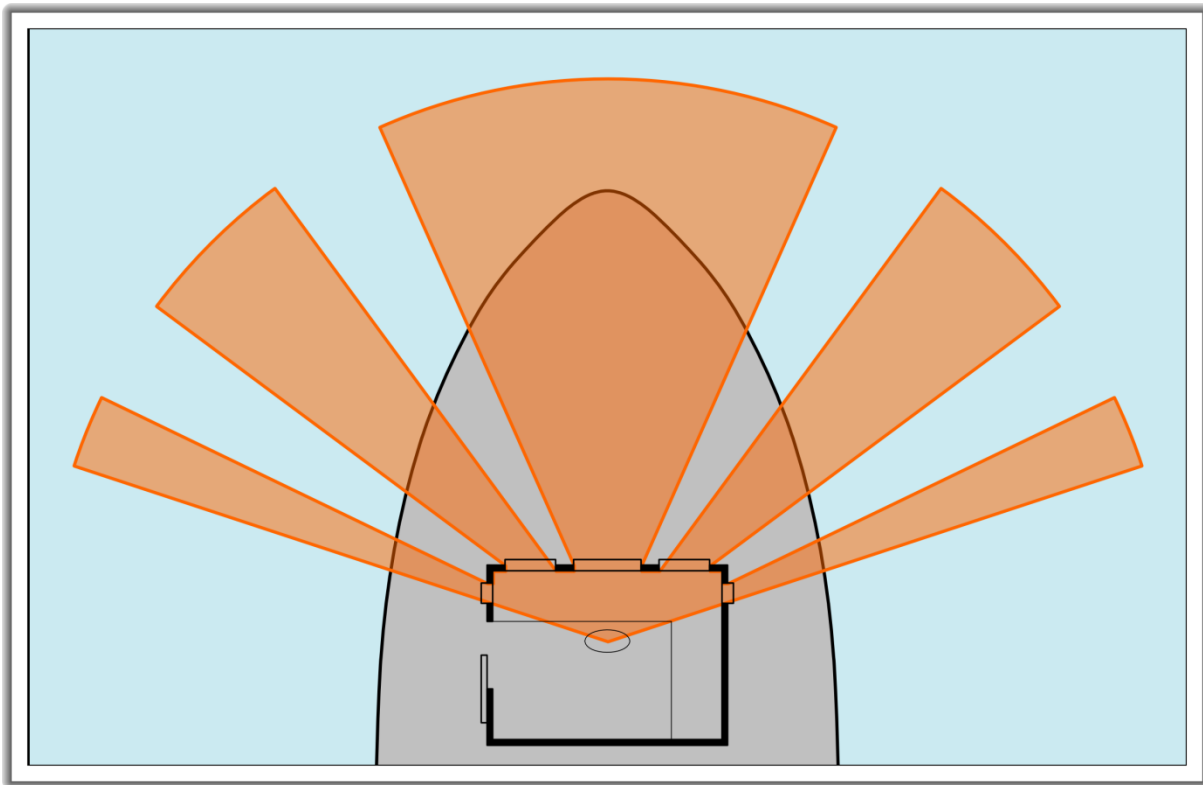
Analizada la disposición general de la E/P MARTÍNEZ SEGUNDO se comprueba que ésta tiene un campo de visión reducido desde su caseta de gobierno. El tamaño de las ventanas y la disposición de éstas con respecto a la posición en la que se sitúa la persona al mando no permiten que se tenga una visión cómoda y completa del través del buque. El Real Decreto 543/2007, de 27 de abril, por el que se determinan las normas de seguridad y de prevención de la contaminación a cumplir por los buques pesqueros menores de 24 m de eslora (L), en su anexo VII (seguridad de la navegación) punto 1 (puente de gobierno), establece los requisitos aplicables al campo de visión desde el puente de gobierno. Este punto es de aplicación únicamente a buques nuevos, por lo que no era aplicable a la E/P MARTÍNEZ SEGUNDO.

En la figura 7 se representa el campo de visión desde el puesto de gobierno de la E/P MARTÍNEZ SEGUNDO. A este diseño que proporciona un campo de visión reducido hay que añadirle el hecho de que, durante el viaje en el que se produjo el accidente, las ventanas de la caseta de gobierno estaban parcialmente ocultas por la acumulación de equipos electrónicos, libros y documentación de la embarcación y otros enseres.

Figura 7. Campo de visión desde el puente de gobierno de la E/P MARTÍNEZ SEGUNDO.

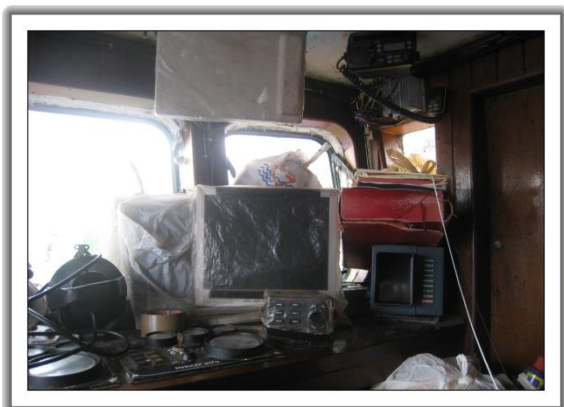
En la figura 9 se muestra una imagen tomada desde la proa de la E/P MARTÍNEZ SEGUNDO en la que se aprecia como las ventanas estaban parcialmente tapadas, en especial la de estribor. En la figura 8 se muestra con más detalle, y desde el interior de la caseta de gobierno, la visión de que se disponía de la banda de estribor.

Las medidas realizadas entre el tamaño de las áreas visibles y cegadas de las ventanas muestran que el campo de visión en la banda de estribor estaba reducido, en el mejor de los casos, a sólo un 25% del ya escaso campo de visión que tenía la caseta de gobierno.

Figura 8. Visión de estribor desde el puente.

1. Que retire del puente de la embarcación aquellos objetos que dificultan la visión desde el puente.

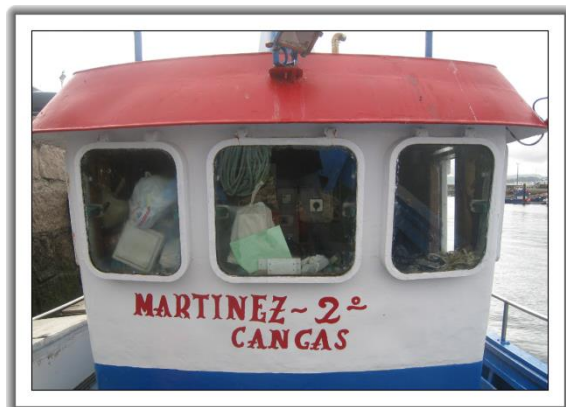
Figura 9. Objetos impidiendo la visión.

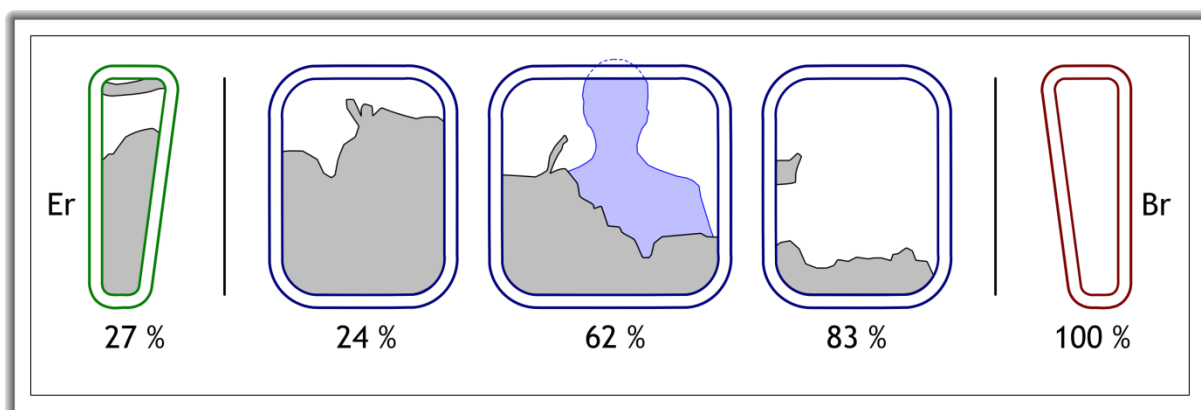
En la figura 10 se muestran estas áreas visibles y cegadas de las ventanas y el porcentaje del área que quedaba visible sobre el total de cada ventana.

Figura 10. Campo de visión a través de las ventanas de la caseta de gobierno de la E/P MARTÍNEZ SEGUNDO.

En estas condiciones el patrón al mando, situado en el puesto de gobierno tenía un ángulo ciego que abarcaba la totalidad de la banda de estribor. Tal como reconoció el patrón del pesquero, no vio al mercante hasta instantes previos al abordaje.

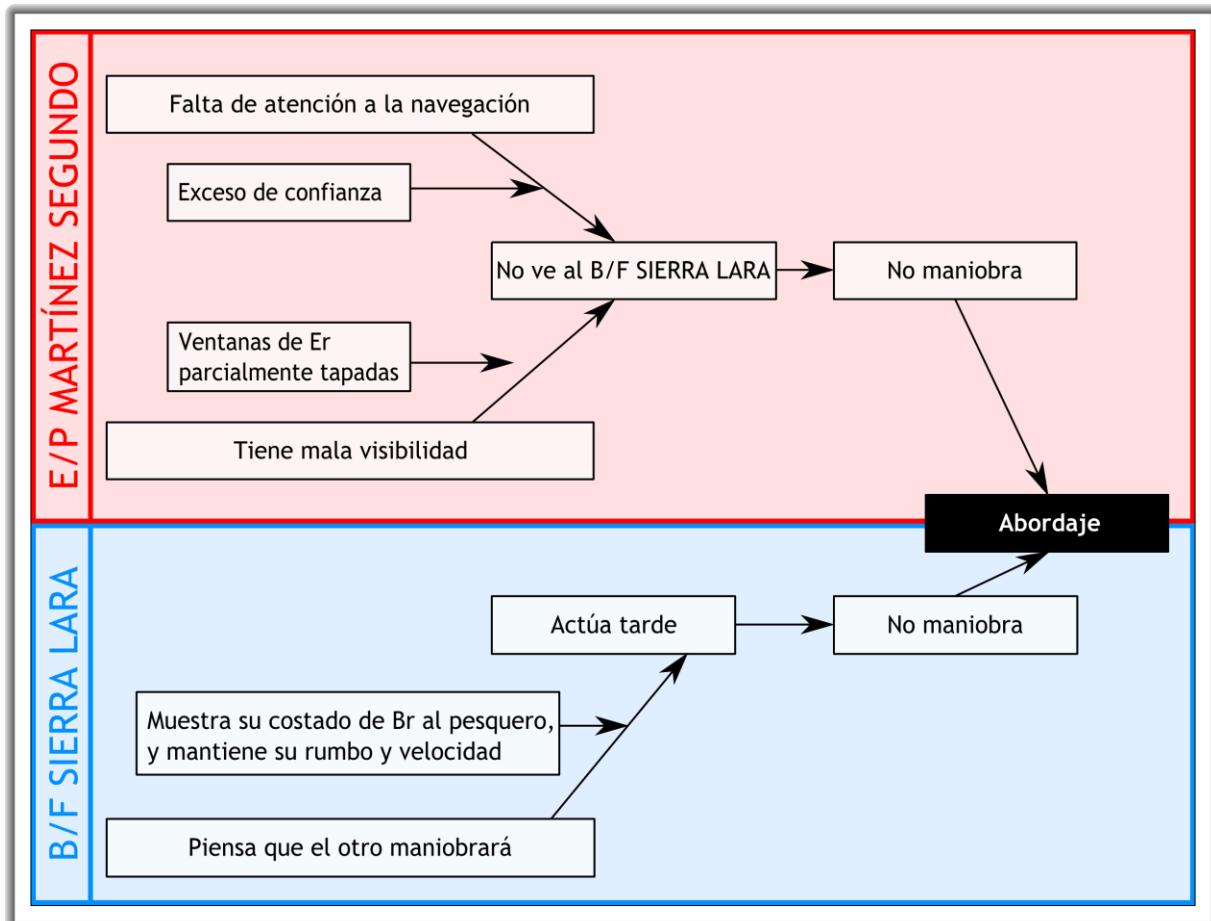
Se ha realizado un análisis de los factores humanos implicados en el abordaje. En la figura 11 se muestra un esquema que detalla estas causas por parte de cada uno de los barcos.

Figura 11. Cadena de causas desencadenantes del accidente.

- El pesquero debió mantenerse apartado de la derrota del mercante, y no lo hizo por no mantener su patrón una vigilancia eficaz de la navegación, ocasionada por:
 - Visión obstaculizada en el interior de la caseta de gobierno.
 - Exceso de confianza del patrón.
- El oficial de guardia en el puente del B/F SIERRA LARA al observar que el pesquero no se apartaba de su derrota podría haber maniobrado con mayor antelación, y no lo hizo por una percepción inadecuada del riesgo de abordaje, al considerar que el pesquero maniobraría.
