**COMISIÓN PERMANENTE DE INVESTIGACIÓN
DE SINIESTROS MARÍTIMOS**

INFORME DE ACCIDENTE MARÍTIMO

**INFORME SOBRE EL ACCIDENTE DEL
BUQUE “PRESTIGE”**

**en el Dispositivo de Separación de
Tráfico de Finisterre.**

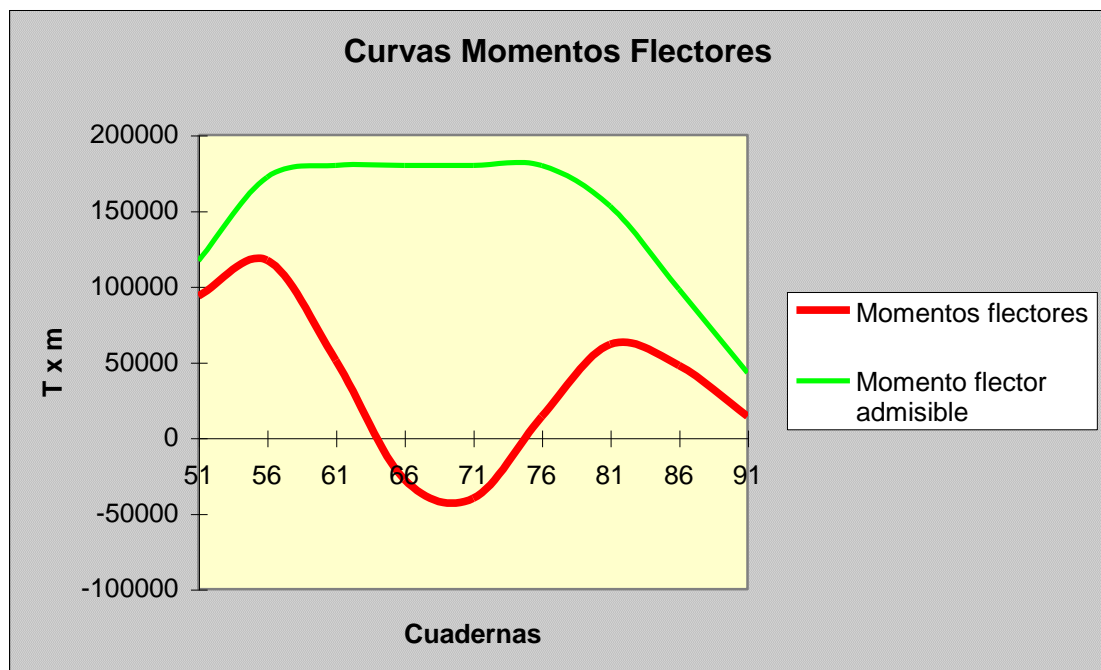
Los datos de carga obtenidos del día 07-Nov-2002 fueron: calado medio 14'05 m y asiento de 0'2 m a proa. Deducidos los consumos habituales en este tipo de buques durante los días que mediaron desde su salida de puerto hasta un instante antes de producirse la avería, el calado medio sería de 14 m y un asiento de 0.

En dichas condiciones, el momento flector alcanza un máximo de 117.339 T x m, en la cuaderna 56, estando dentro del valor máximo admisible por el ABS (172.000 T x m en esa cuaderna).

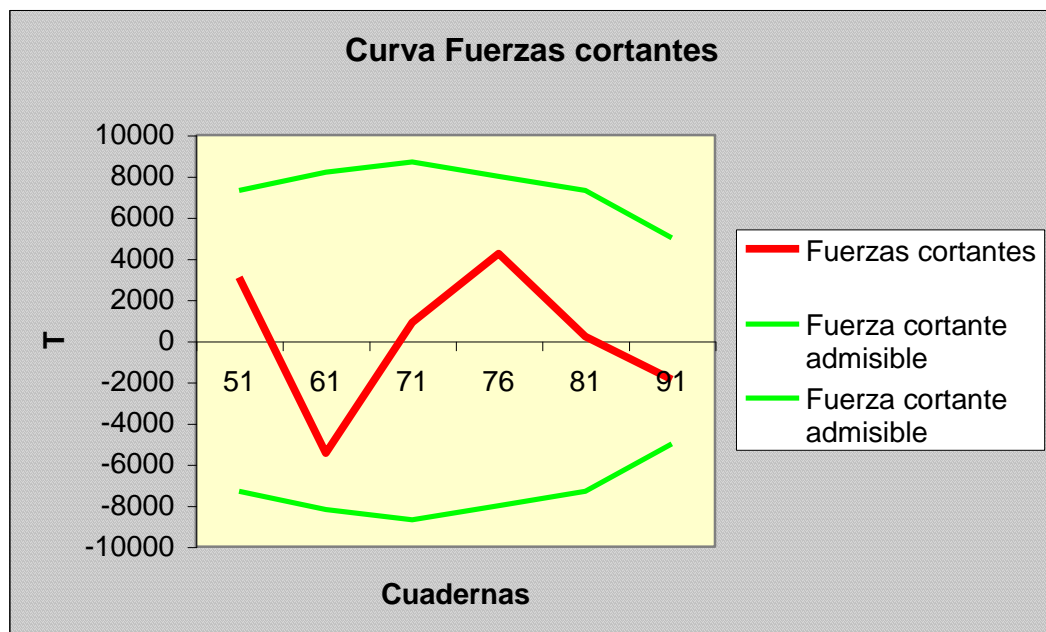
En dichas condiciones, la fuerza cortante alcanza un máximo de -5.333 T en la cuaderna 61, estando dentro de lo admisible por el ABS (-8.200 T en esa cuaderna).

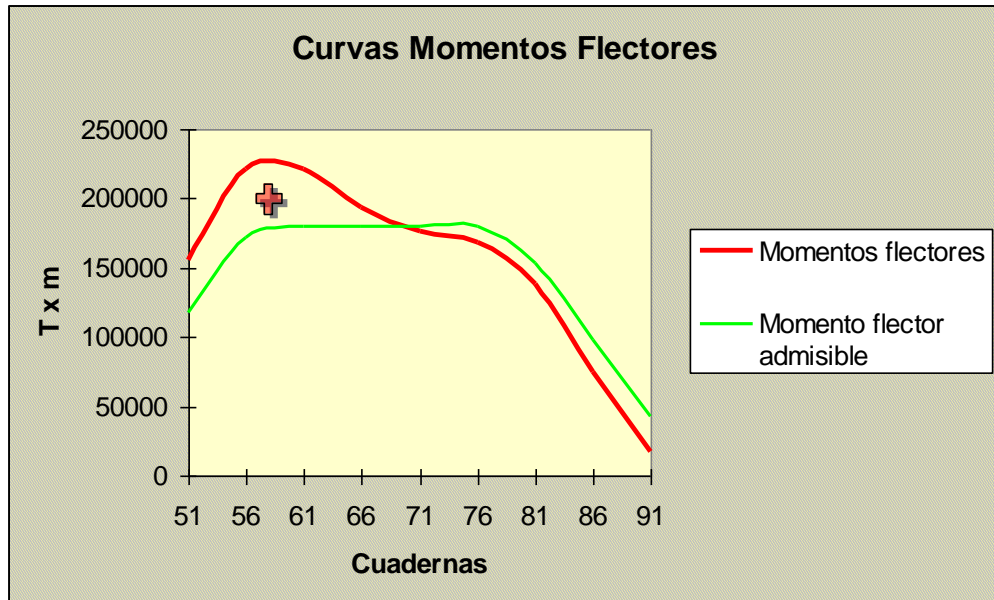
En este caso se supone un calado de $15'63$ m y un asiento de $0'227$ m de proa, al inundarse los tanques de lastre 2 y 3 Er.

En dichas condiciones, el momento flector alcanza un máximo de 220.919 T x m, en la cuaderna 56, superando en un 28'4% el valor máximo admisible por el ABS (172.000 T x m en esa cuaderna).

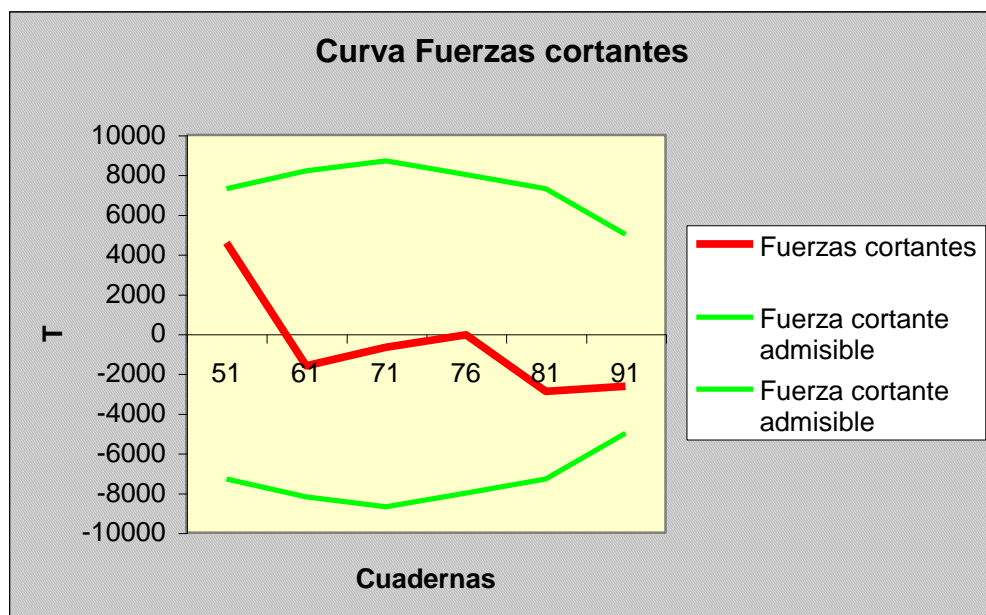
En dichas condiciones, la fuerza cortante alcanza un máximo de 4.582 T en la cuaderna 51, estando dentro de lo admisible por el ABS (7.300 T en esa cuaderna).

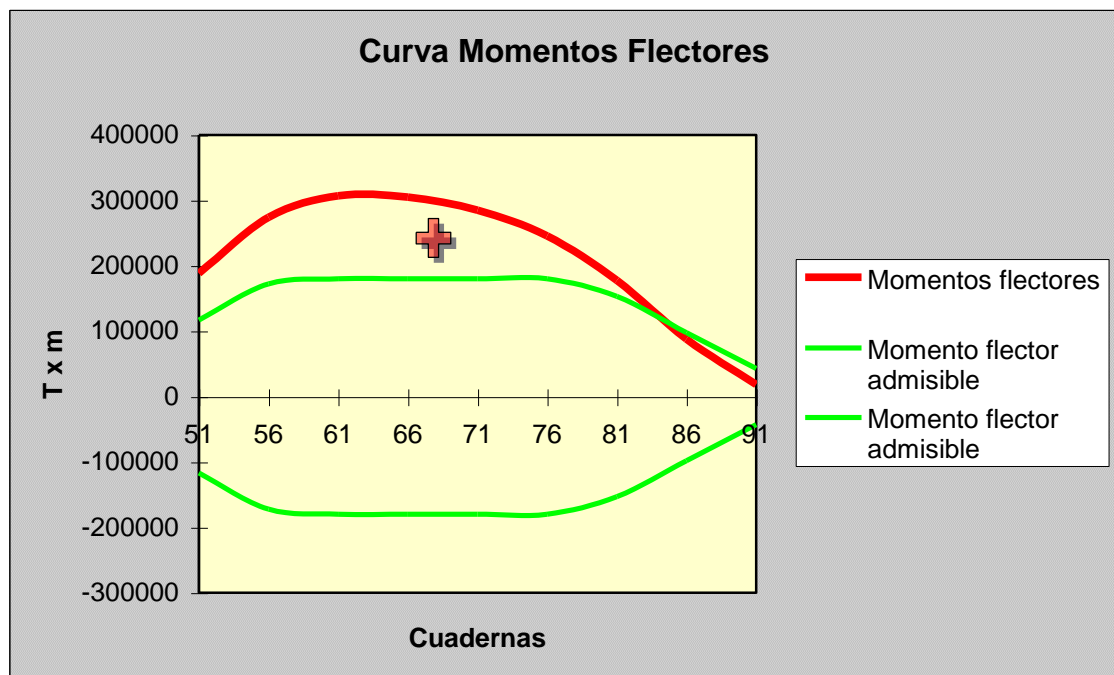
En este caso se supone un calado de 16'44 m y un asiento de 0'368 m de proa, al inundarse los tanques de lastre 2 y 3 Br por gravedad. Se supone que estos tanques alcanzan un llenado del 70% mientras que los tanques de la banda contraria tienen una pérdida del 20% de su capacidad al adrizar el buque.

El momento flector alcanza un máximo de 306796 T x m, en la cuaderna 61, superando en un 70'4% el valor máximo admisible por el ABS (180.000 T x m en esa cuaderna).

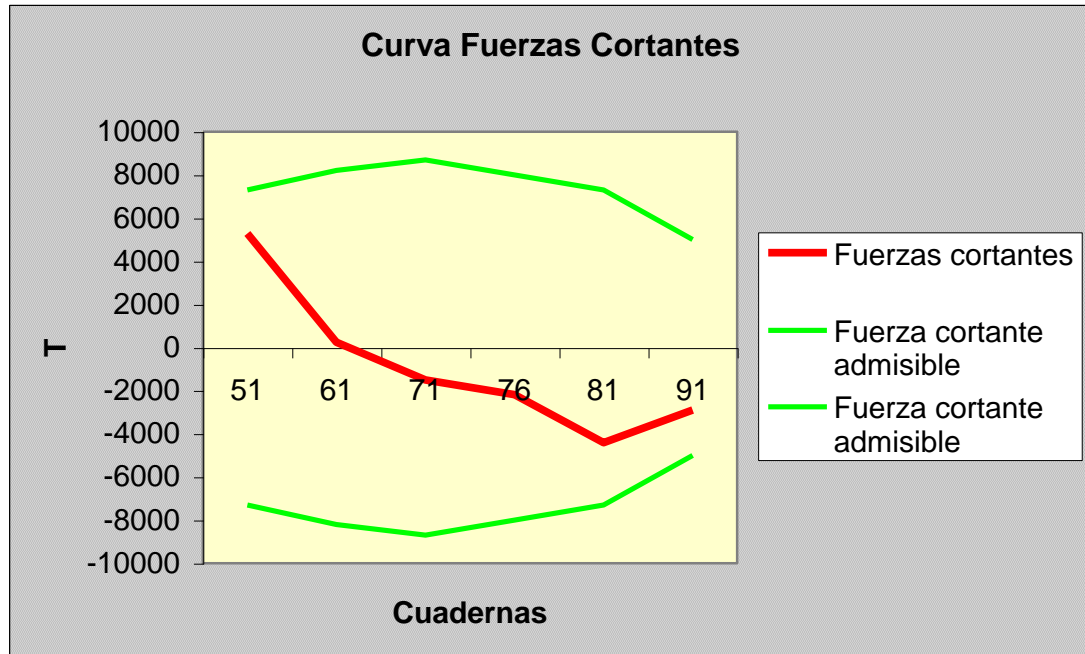
La fuerza cortante alcanza un máximo de 5.278 T en la cuaderna 51, estando dentro de lo admisible por el ABS (7.300 T en esa cuaderna).

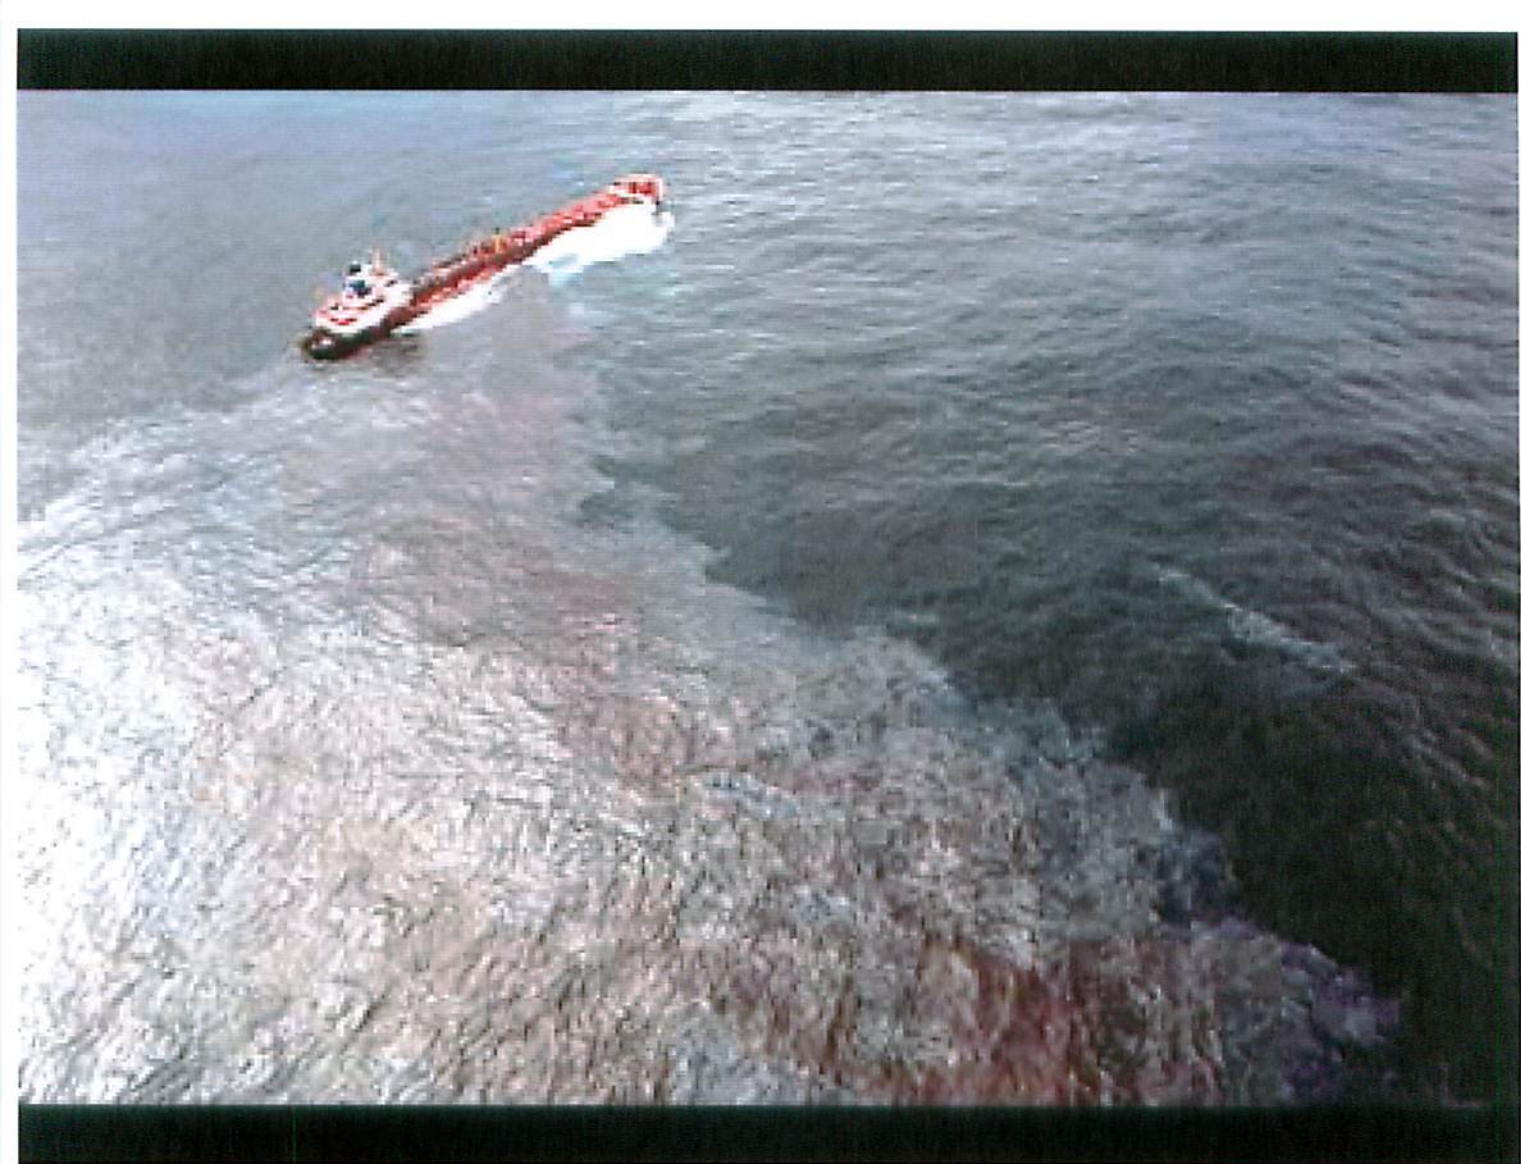
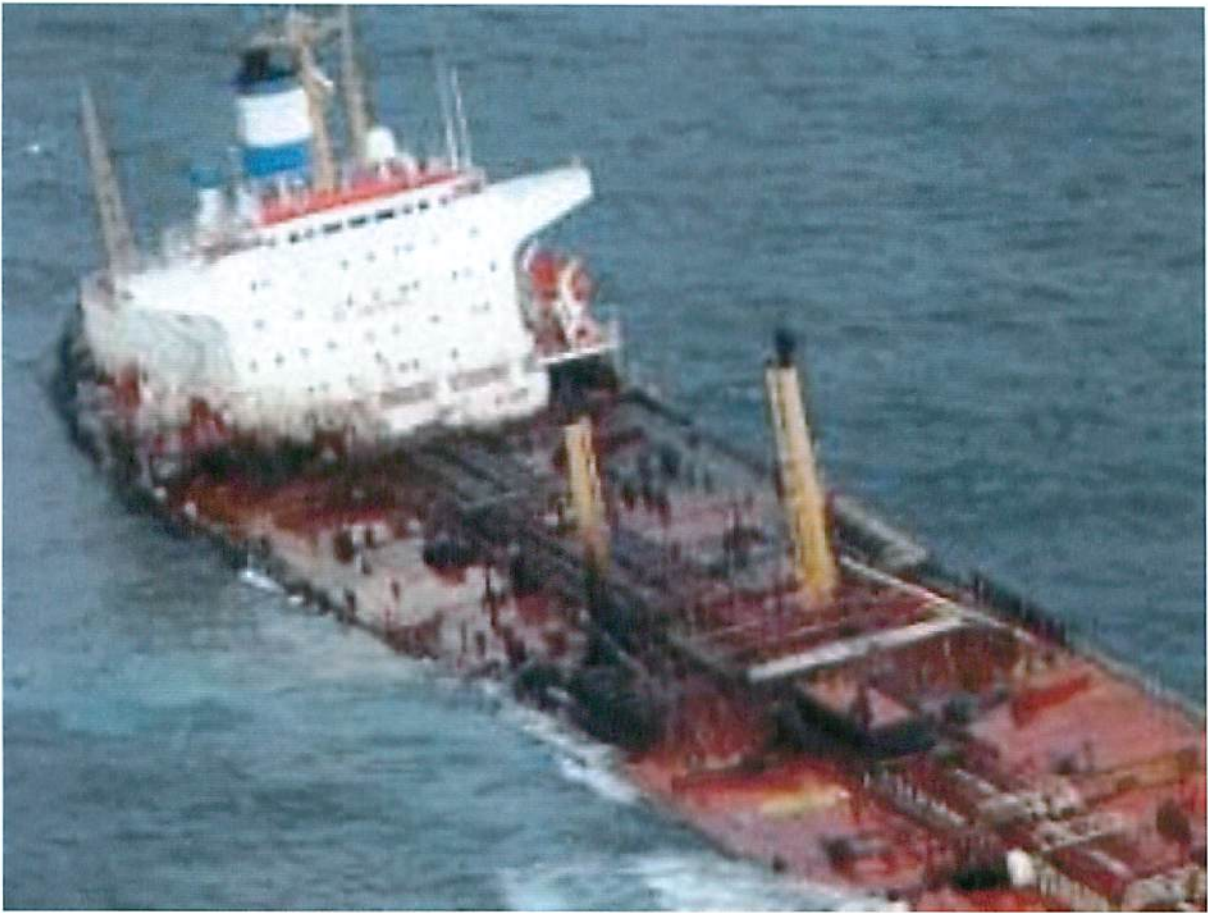
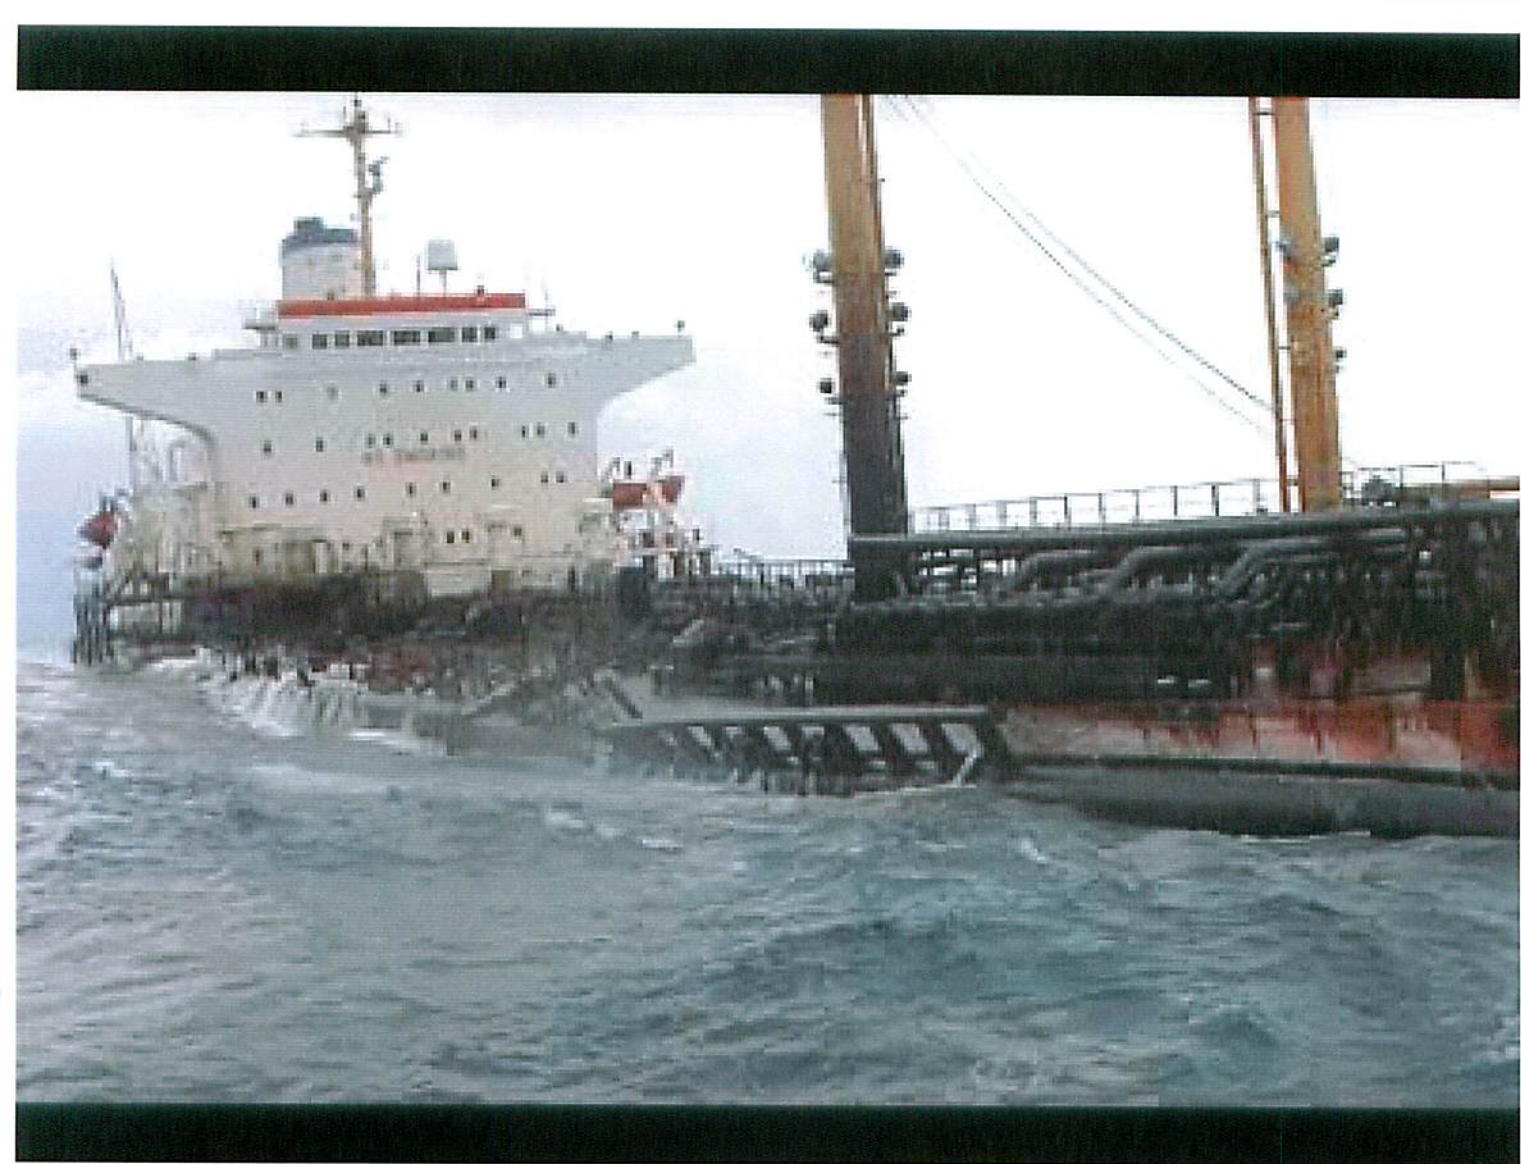
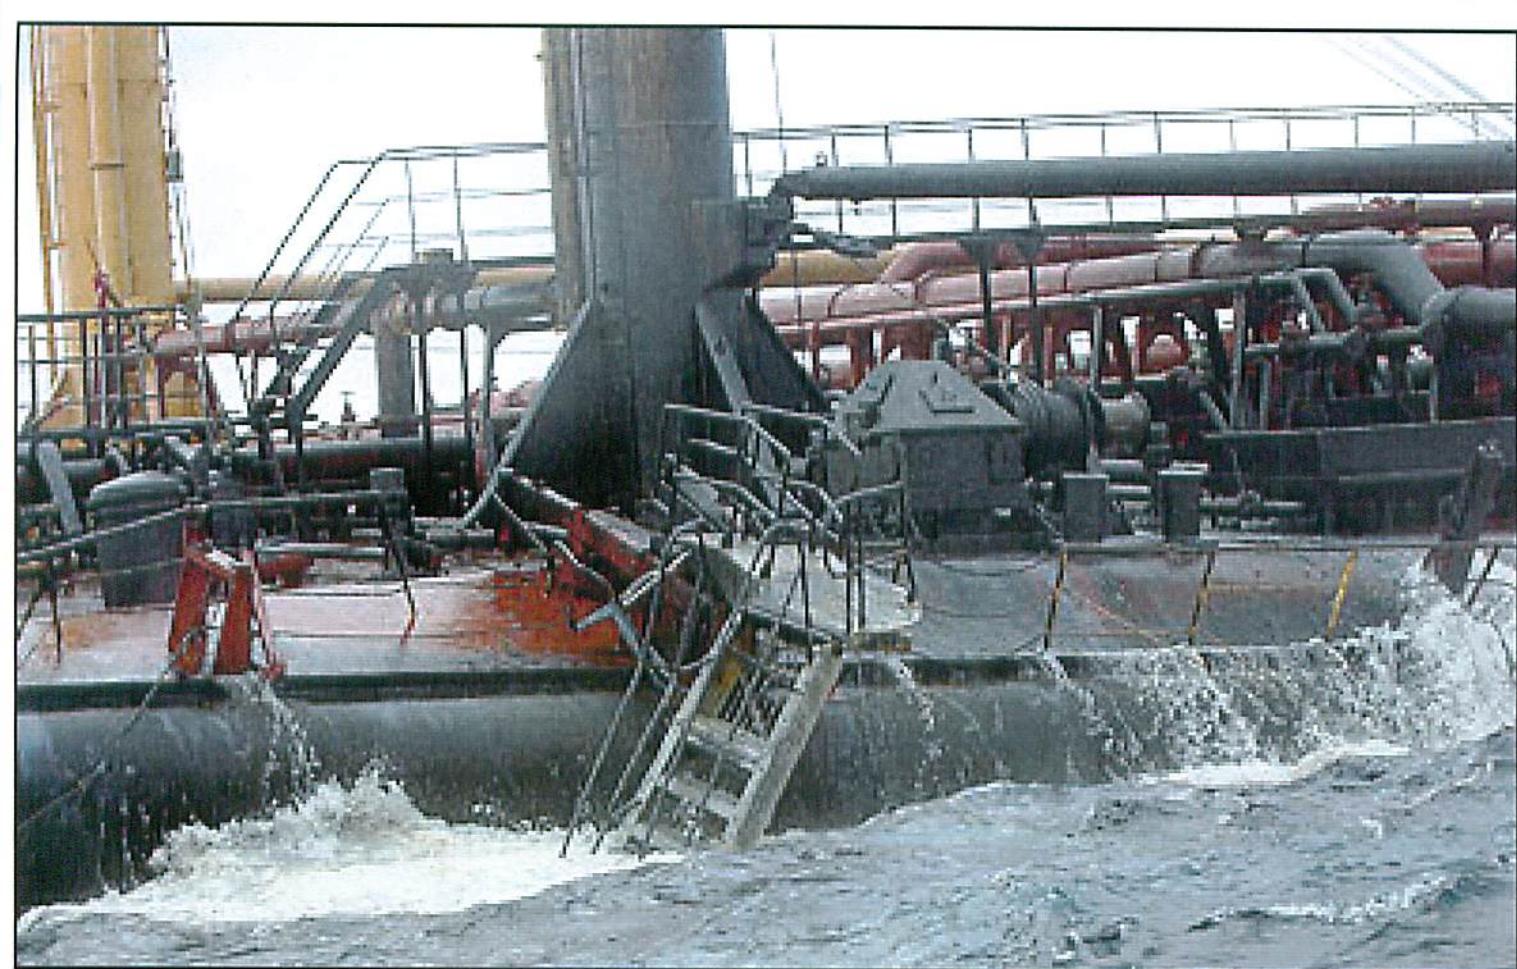
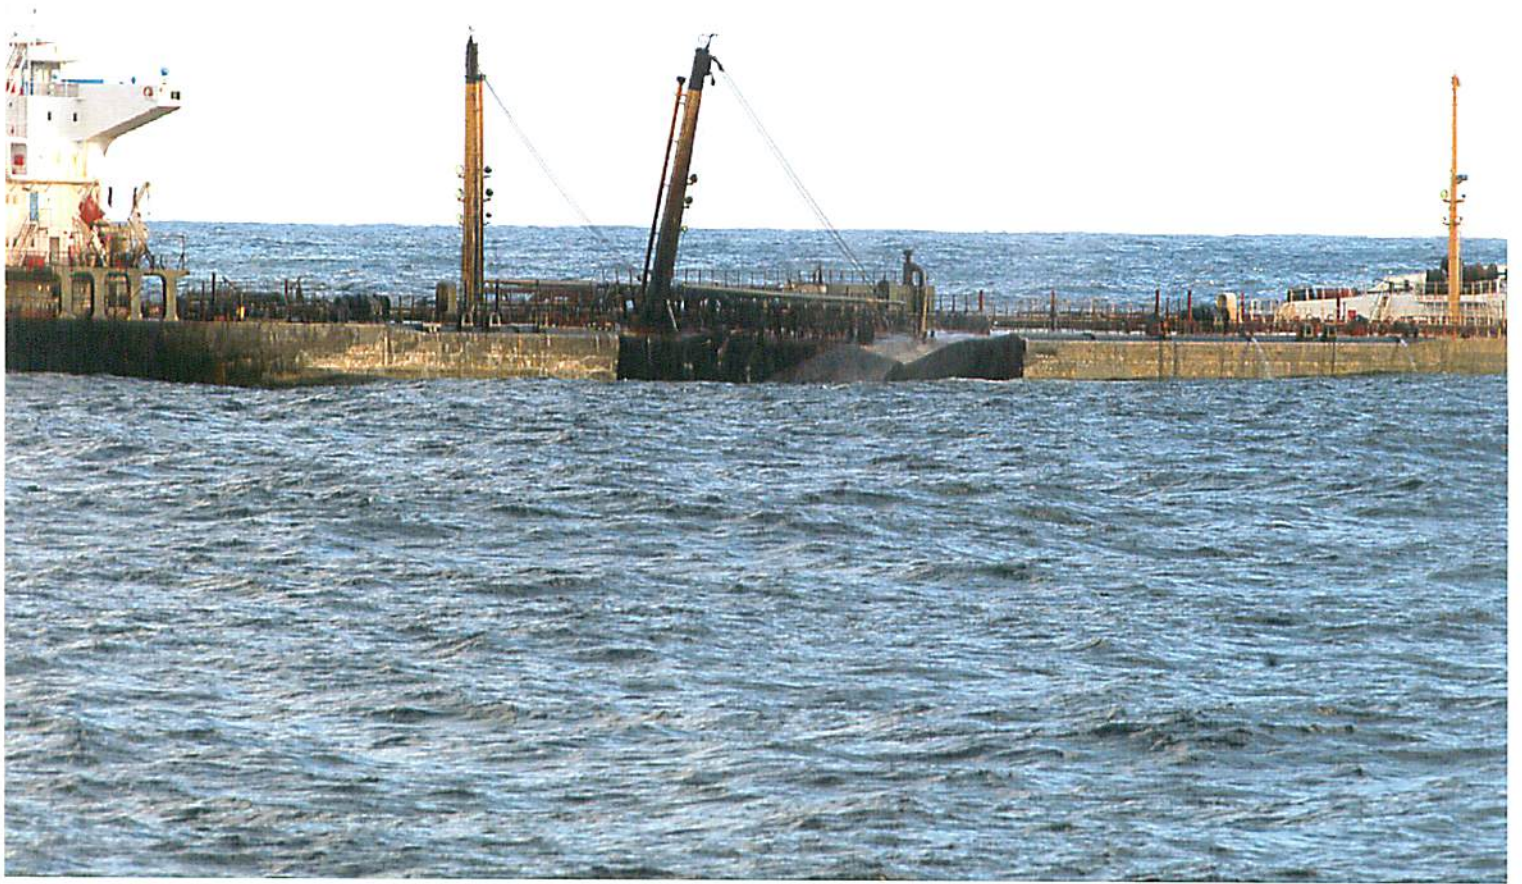
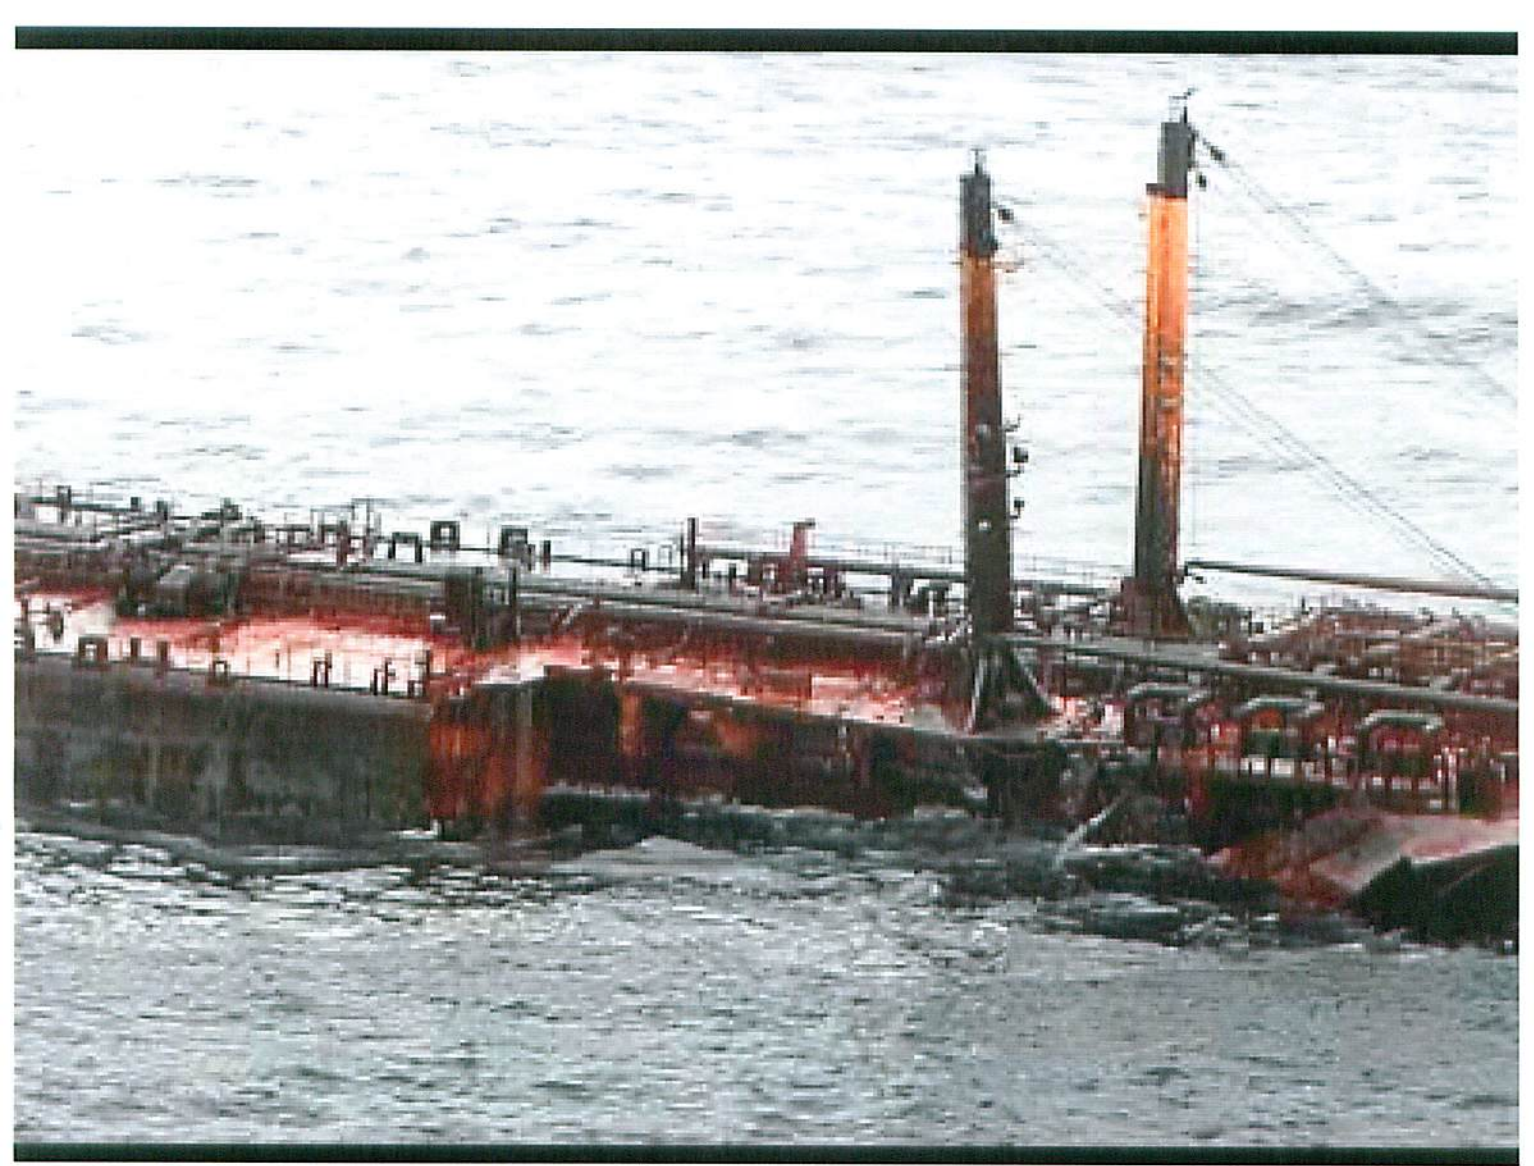
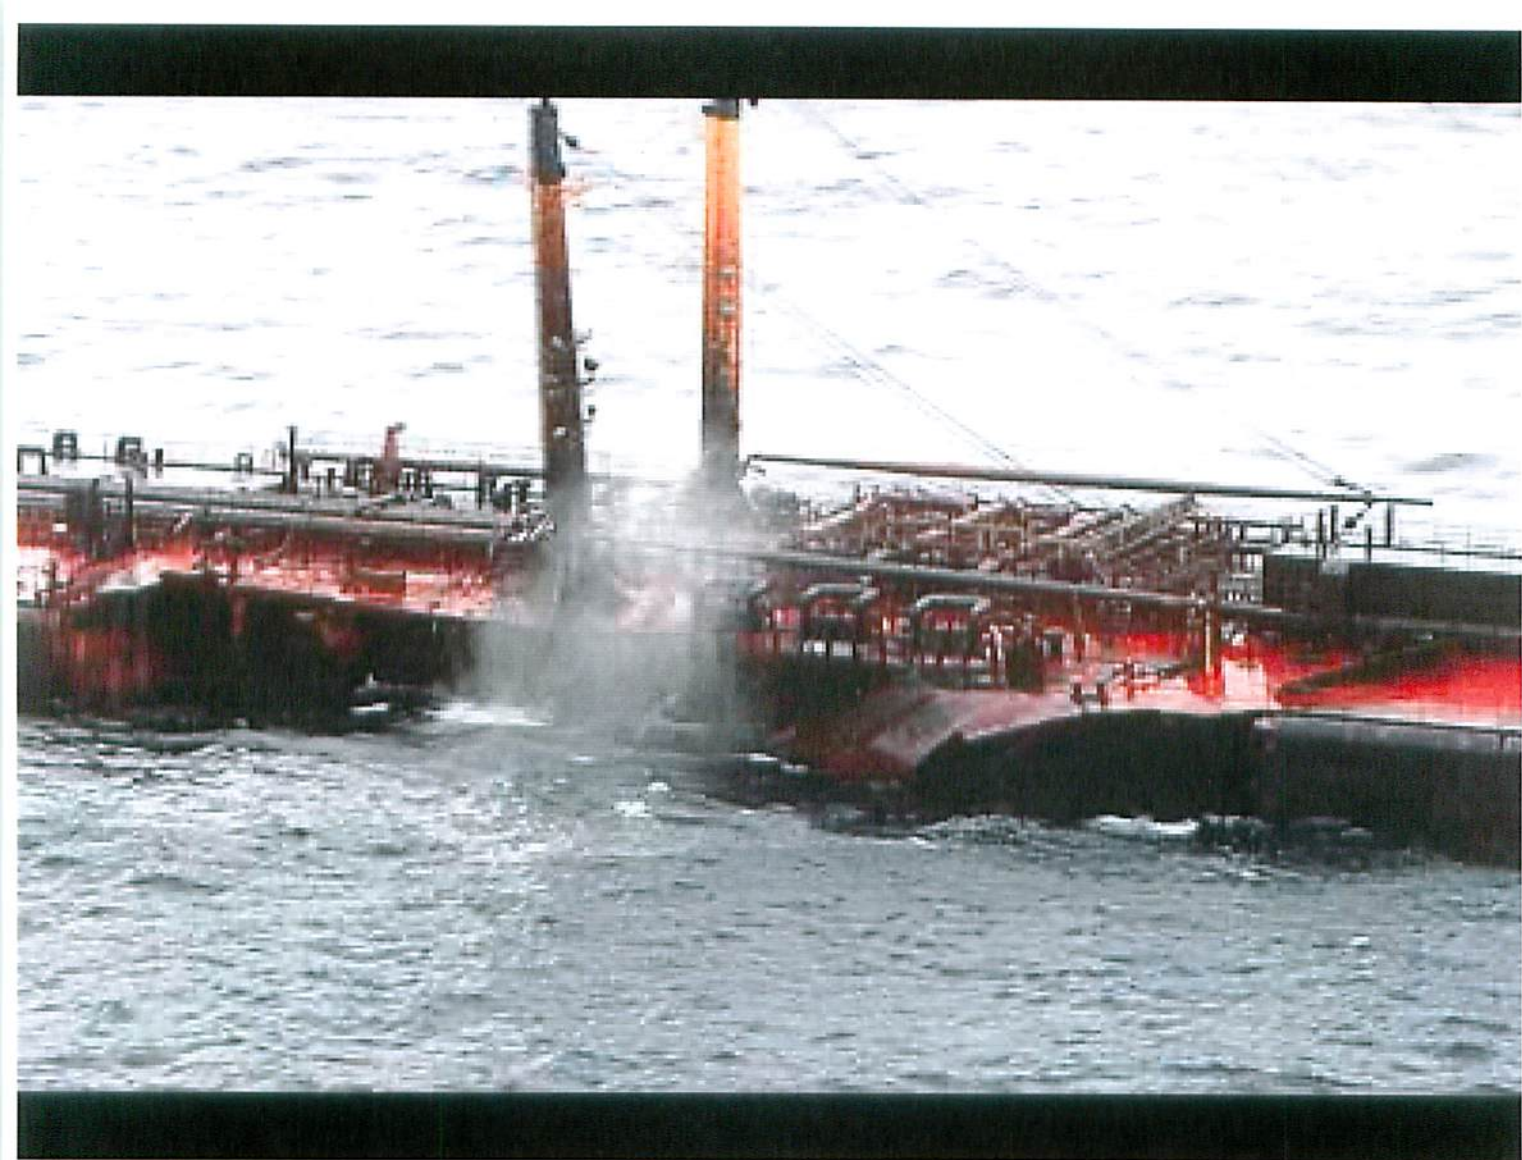
FOTOS DEL BUQUE TRAS EL ACCIDENTE

La Comisión, una vez analizados los datos de que dispone, ha llegado a la conclusión de que la causa determinante del accidente fue un fallo estructural en la zona de los tanques de lastre nº 2 (popa) y 3, ambos de estribor, consistente en la pérdida de resistencia local debida a una deformación, desprendimiento o fractura de los refuerzos longitudinales del costado, lo que provocaría la pérdida de rigidez en las planchas del mismo y la consecuente deformación de éstas, por lo que se pudo producir una abertura de gran tamaño e incluso un desprendimiento de dichas planchas.

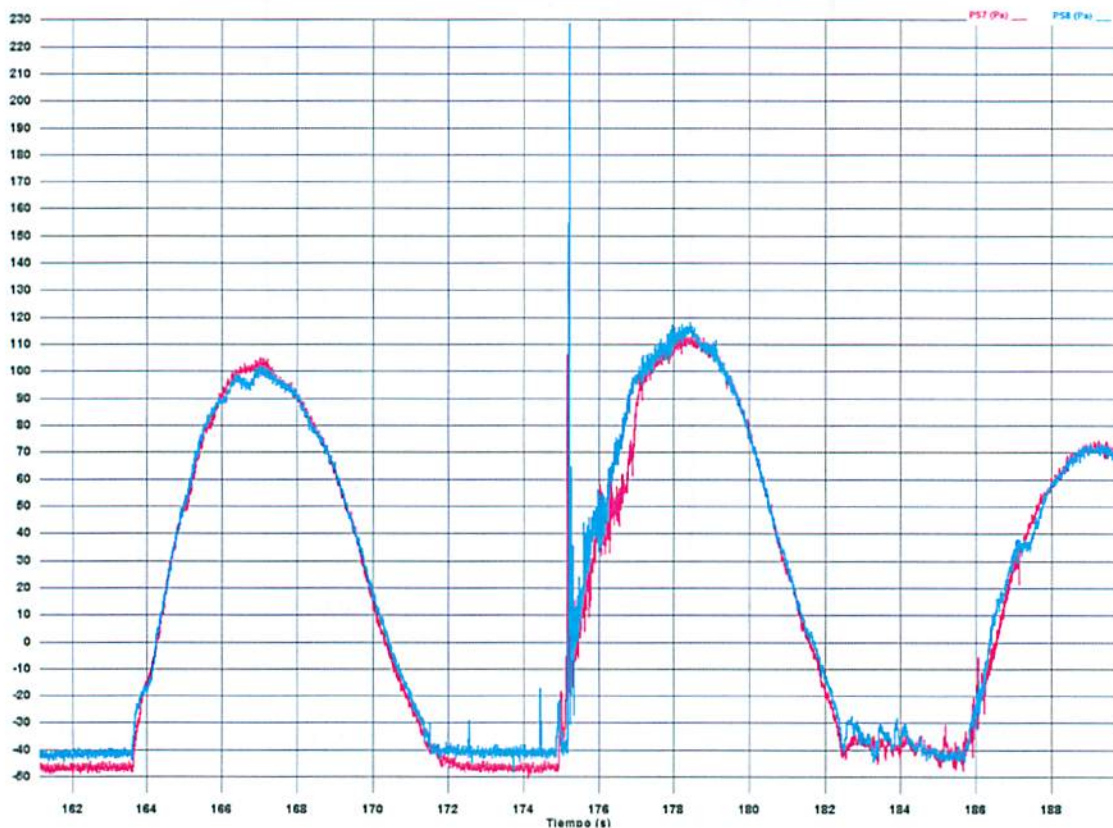
Figura 5. Pico de impacto en los captadores 7 y 8.

En la Figura 5 a los picos de presión hay que sumarles la presión hidrostática de 44 kPa.
