**Comisión Permanente de Investigación
de Siniestros Marítimos**

INFORME DE ACCIDENTE MARÍTIMO

**INFORME SOBRE EL ABORDAJE ENTRE LA EMBARCACIÓN
"CARLITOS DOS" Y UNA MOTO NÁUTICA**

el día 6 de septiembre de 2002

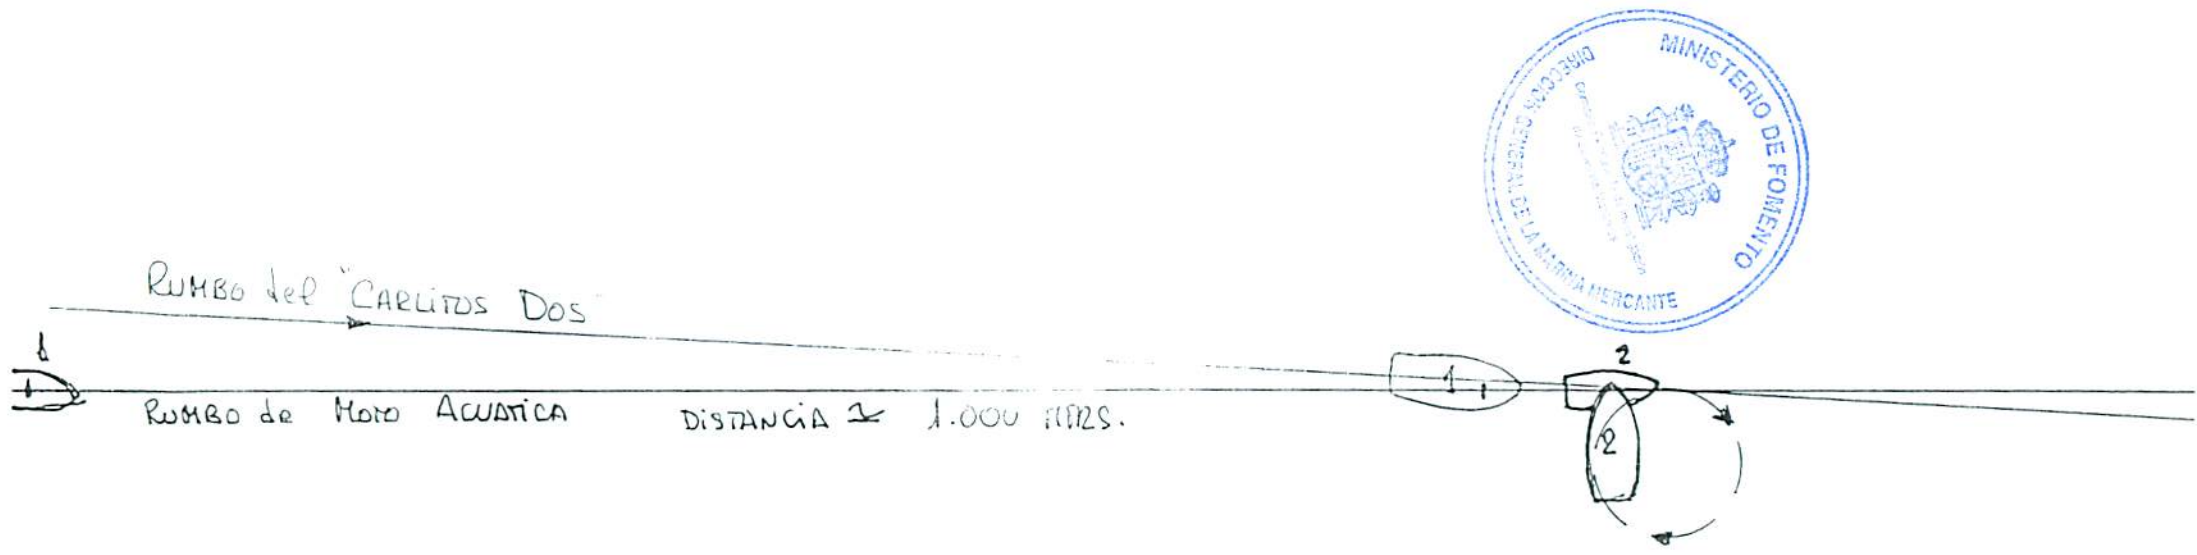
De todos estos testimonios, así como de la reconstrucción del accidente, se ha determinado que la colisión se produjo en un viraje de la embarcación “*Carlitos Dos*”, sobre su costado de estribor, golpeando y pasando por encima de la moto náutica, que venía detrás de ella.

1) SITUACION del "CARLITOS DOS" y Moto Acuatica 1'5 minutos ANTES del ACCIDENTE
 CUANDO LA EMBARCACION COMIENZA LOS GIROS A ESTRIBOR.

2).- SITUACION EN EL MOMENTO del ACCIDENTE

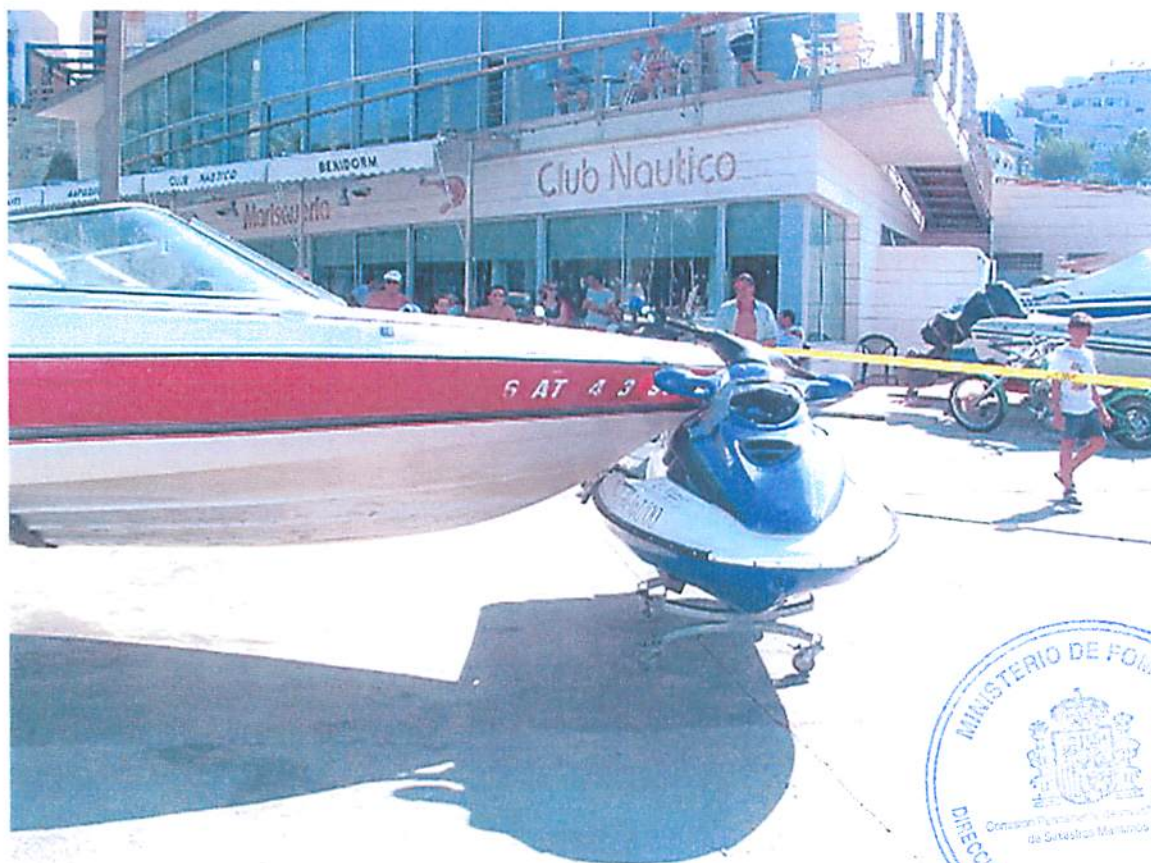
Fotografía nº 8

**RECONSTRUCCIÓN DEL ACCIDENTE EN EL PUERTO DE BENIDORM
CON LAS EMBARCACIONES INVOLUCRADAS.**

**LA EMBARCACIÓN "CARLITOS DOS" ESTA ADRIZADA SOBRE LAS
BRAGAS, AL SER PELIGROSO HABER INTENTADO ESCORARLA TAL Y
COMO SE ENCONTRARIA EN EL MOMENTO DEL ACCIDENTE**

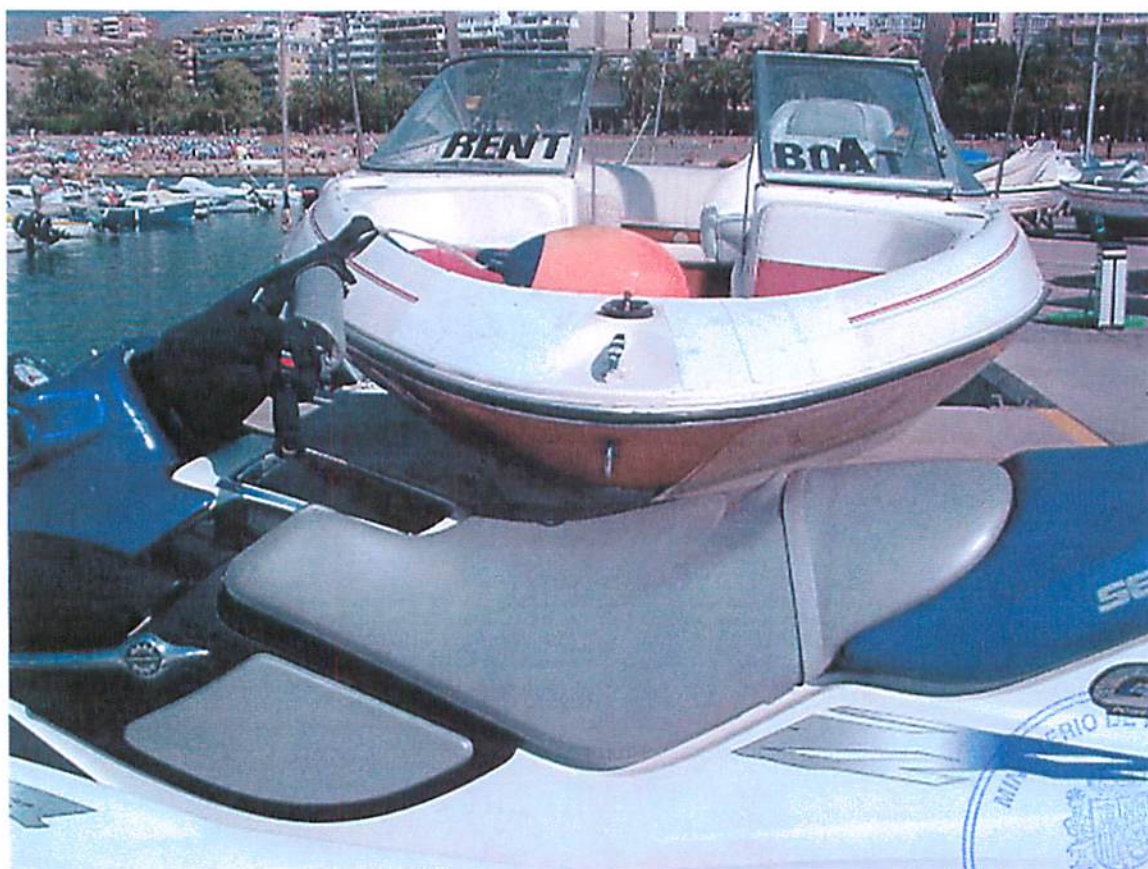
Fotografía nº 10

**VISTA FRONTAL DE LA RECONSTRUCCIÓN DEL ACCIDENTE EN EL
PUERTO DE BENIDORM CON LAS EMBARCACIONES INVOLUCRADAS.**

**LA EMBARCACIÓN "CARLITOS DOS" ESTA ADRIZADA SOBRE LAS
BRAGAS, AL SER PELIGROSO HABER INTENTADO ESCORARLA TAL Y
COMO SE ENCONTRARIA EN EL MOMENTO DEL ACCIDENTE**

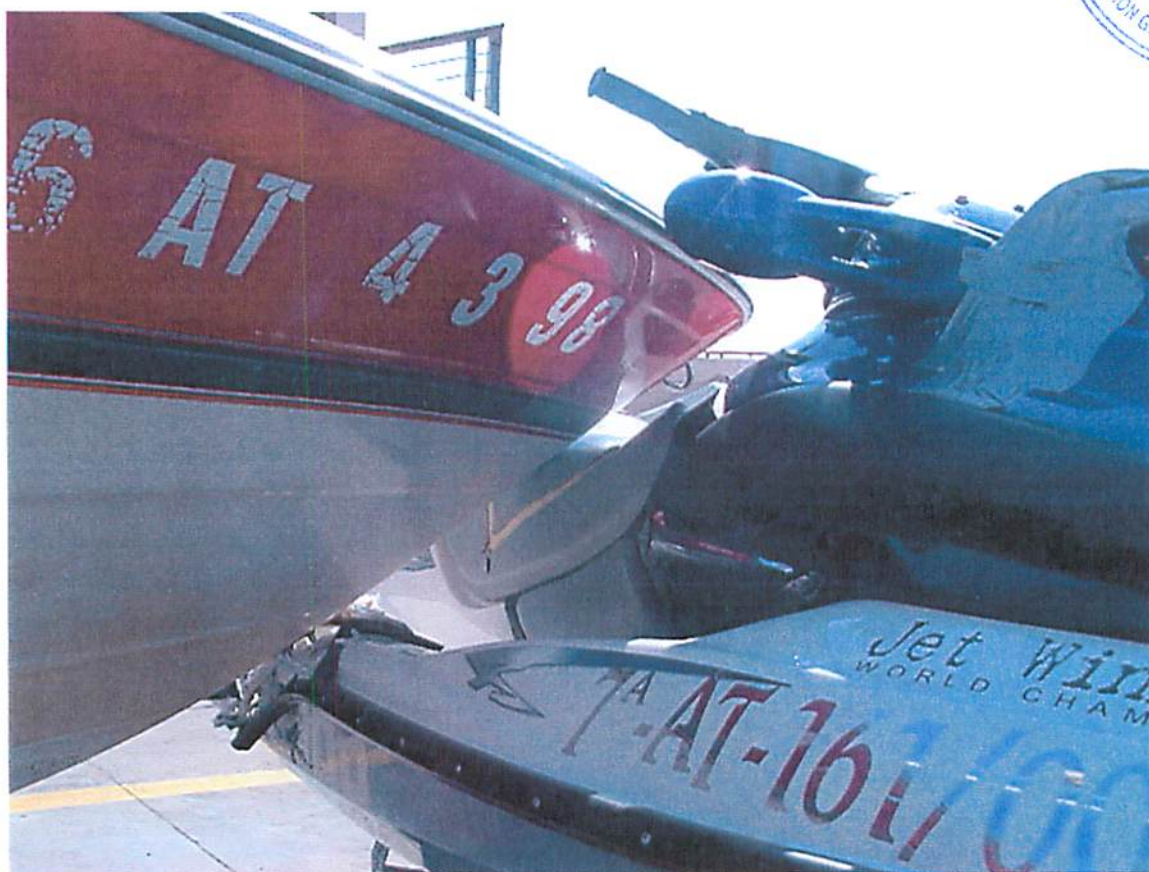
Fotografía nº 11

DETALLE DE LA RECONSTRUCCIÓN DEL ACCIDENTE EN EL PUERTO DE BENIDORM CON LAS EMBARCACIONES INVOLUCRADAS.

PUEDE APRECIARSE QUE EL ANGULO DE LA ROTURA DEL SILLIN DEL CONDUCTOR DE LA MOTO, COINCIDE EXACTAMENTE CON EL ANGULO DE LA PROA EN V DE LA EMBARCACION, Y QUE EL GOLPE SE ENCUENTRA EN EL ASIEN TO DEL CONDUCTOR DE LA MOTO

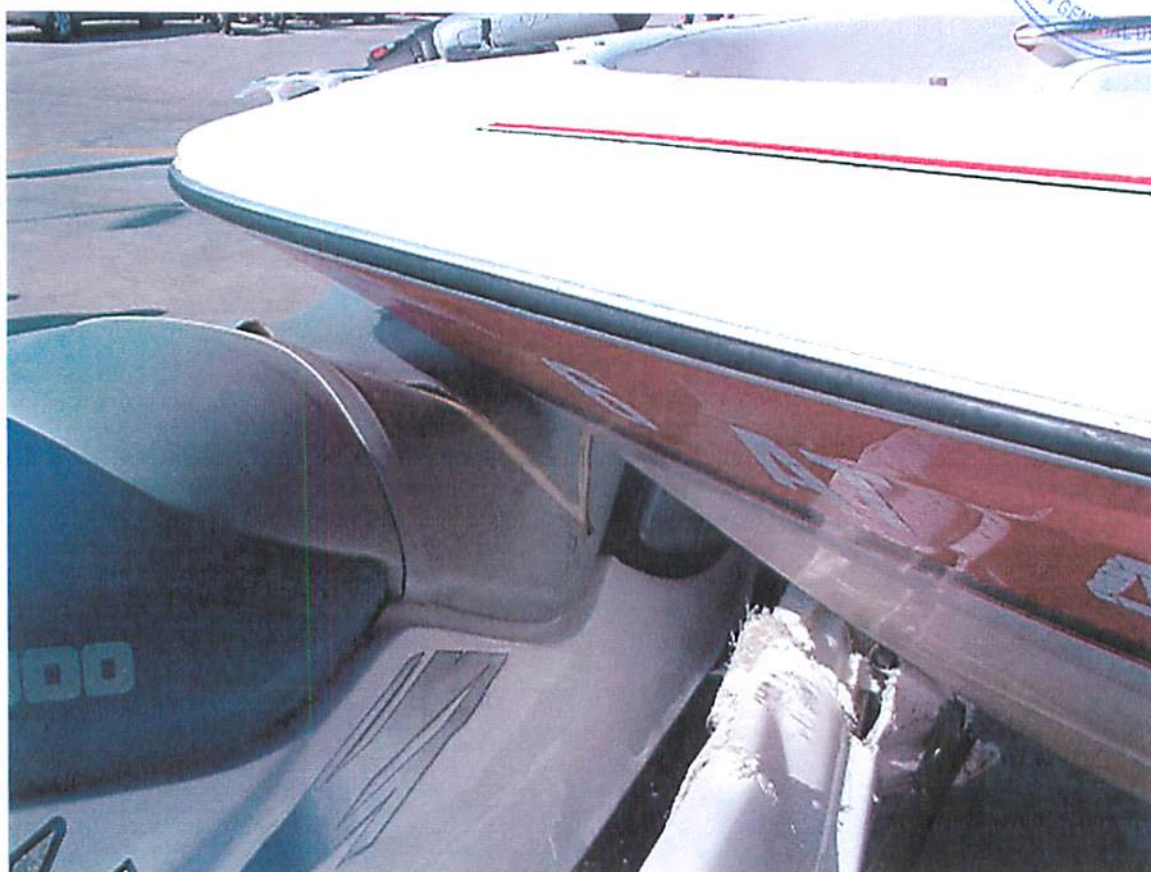
Fotografía nº 12

DETALLE DE LA RECONSTRUCCIÓN DEL ACCIDENTE EN EL PUERTO DE BENIDORM CON LAS EMBARCACIONES INVOLUCRADAS.

PUEDE APRECIARSE QUE EL ANGULO DE LA ROTURA DEL SILLIN DEL CONDUCTOR DE LA MOTO, COINCIDE EXACTAMENTE CON EL ANGULO DE LA PROA EN V DE LA EMBARCION, Y QUE EL GOLPE SE ENCUENTRA EN EL ASIENTO DEL CONDUCTOR DE LA MOTO

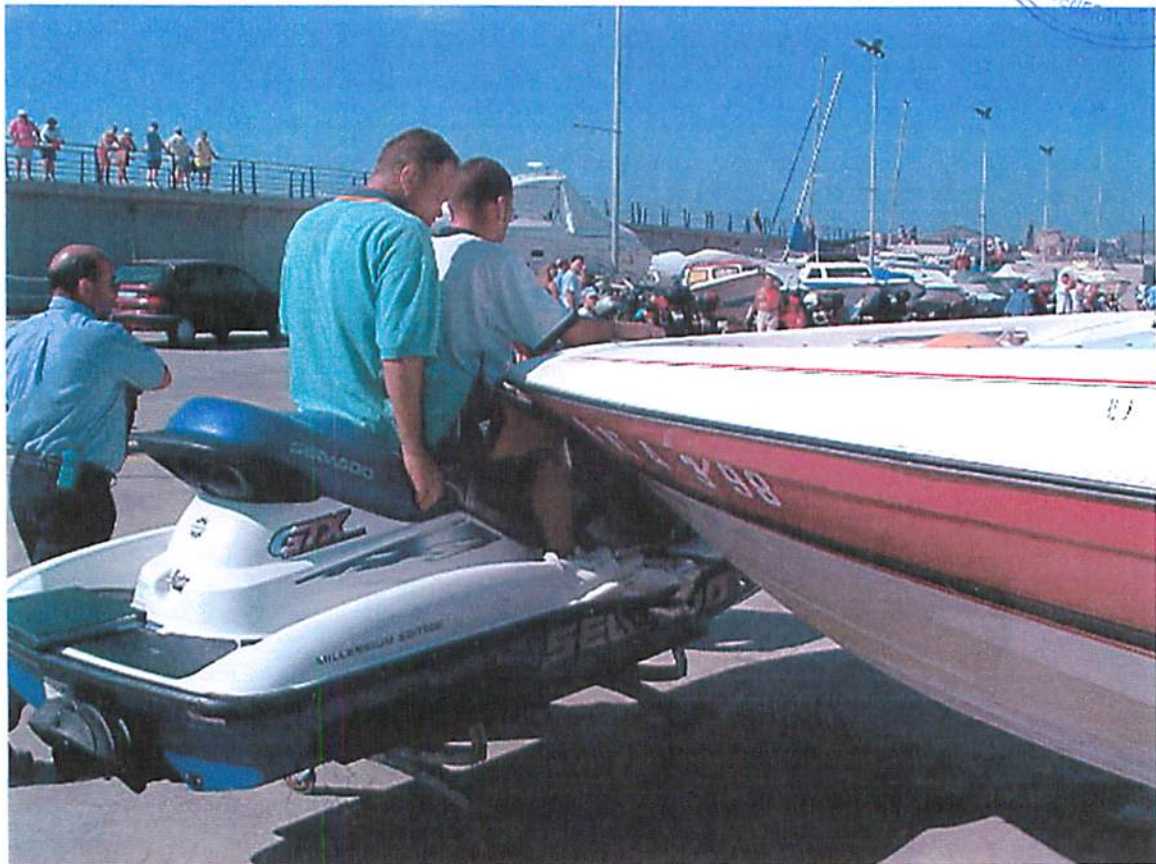
Fotografía nº 13

DETALLE DE LA RECONSTRUCCIÓN DEL ACCIDENTE EN EL PUERTO DE BENIDORM CON LAS EMBARCACIONES INVOLUCRADAS.

PUEDE APRECIARSE QUE LA RODA DE LA EMBARCACIÓN, (SI ESTA ESTUVIERA ESCORADA A ESTRIBOR) GOLPEARIA AL PILOTO Y SE INTRODUCIRIA ENTRE EL PILOTO Y SU ACOMPAÑANTE

SE VE CLARAMENTE COMO FUERON PRODUCIDAS LAS GRAVES HERIDAS EN LA PIERNA DERECHA DE LA ACOMPAÑANTE FALLECIDA, MAS CON LAS PIERNAS ESTIRADAS HACIA ADELANTE

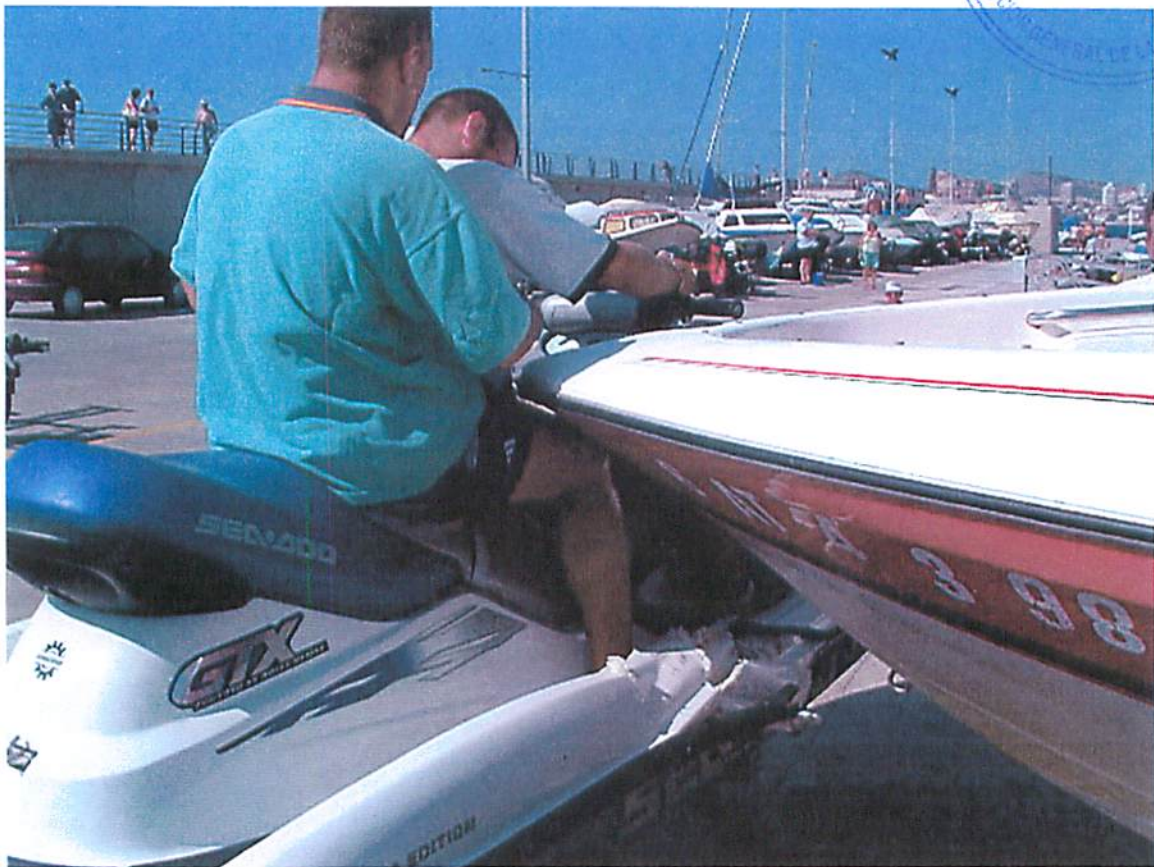
Fotografía nº 14

DETALLE DE LA RECONSTRUCCIÓN DEL ACCIDENTE EN EL PUERTO DE BENIDORM CON LAS EMBARCACIONES INVOLUCRADAS.

PUEDE APRECIARSE QUE LA RODA DE LA EMBARCACIÓN, (SI ESTA ESTUVIERA ESCORADA A ESTRIBOR) GOLPEARIA AL PILOTO Y SE INTRODUCIRIA ENTRE EL PILOTO Y SU ACOMPAÑANTE

SE VE CLARAMENTE COMO FUERON PRODUCIDAS LAS GRAVES HERIDAS EN LA PIERNA DERECHA DE LA ACOMPAÑANTE FALLECIDA, MAS CON LAS PIERNAS ESTIRADAS HACIA ADELANTE

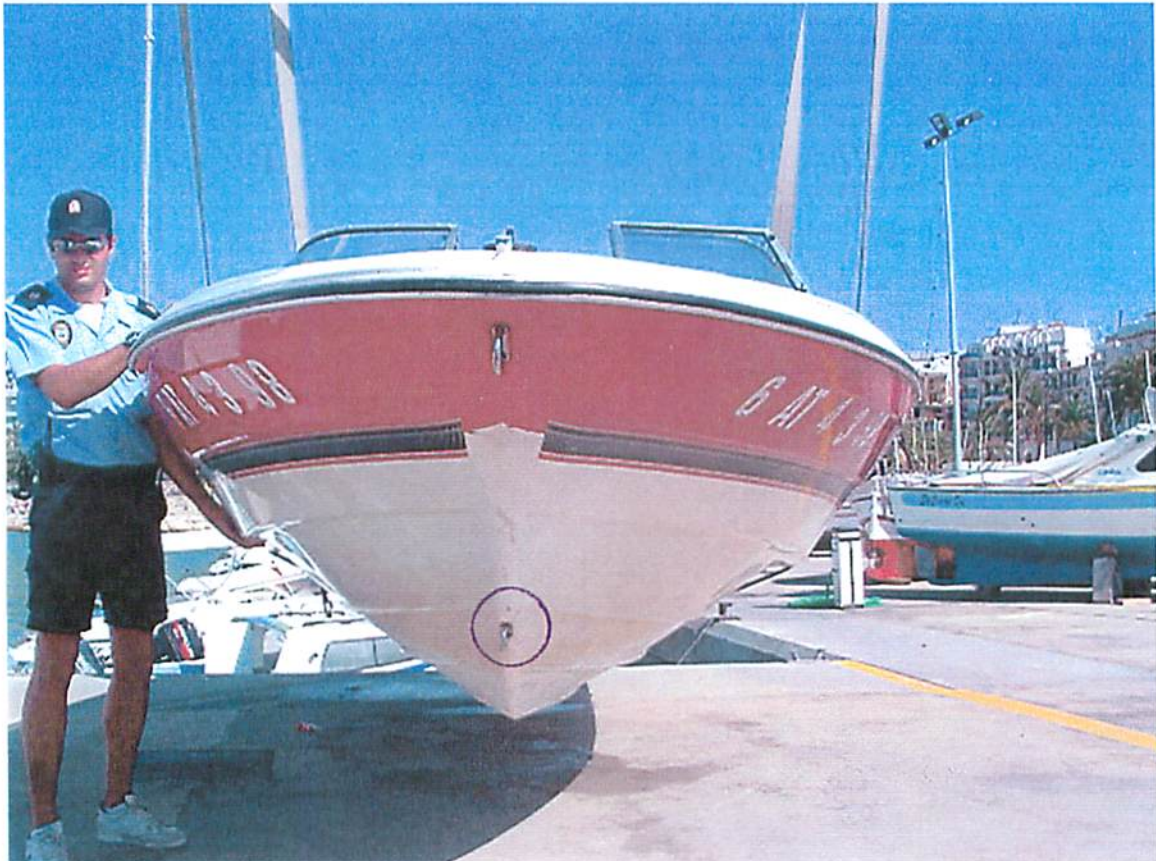
Fotografía nº 3

Un cáncamo metálico situado en la parte inferior de la roda del “*Carlitos Dos*” golpeó en la pierna derecha de la pasajera de la moto, pasando posteriormente la embarcación por encima de su cuerpo, produciéndole graves heridas en la pierna derecha y en el pecho, que provocaron su muerte a los pocos minutos. (**Anexo 2**)

DETALLE DE LA PROA, CANCAMOS, MATRICULA Y LOS COLORES DE LA EMBARCACIÓN “ CARLITOS DOS “ 7ª-AT- 4-03/98

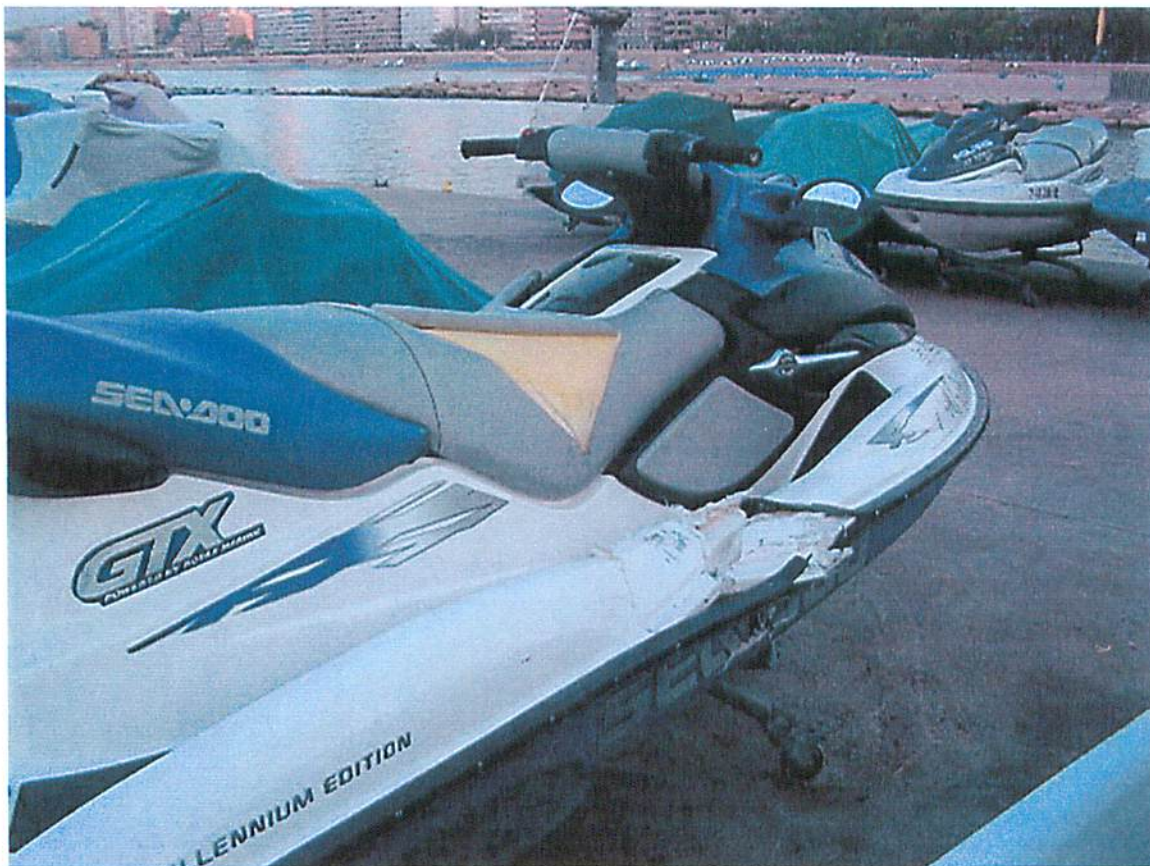
Fotografía nº 4

La roda del “*Carlitos Dos*” impactó en la moto náutica presumiblemente entre sus dos ocupantes, pasando después por encima de aquella. **(Anexo 3)**

MOTO ACUATICA ACCIDENTADA, CON DETALLE DEL GOLPE EN EL COSTADO DE ESTRIBOR Y ROTURA DE LA PARTE POSTERIOR DEL ASIENTO DEL PILOTO

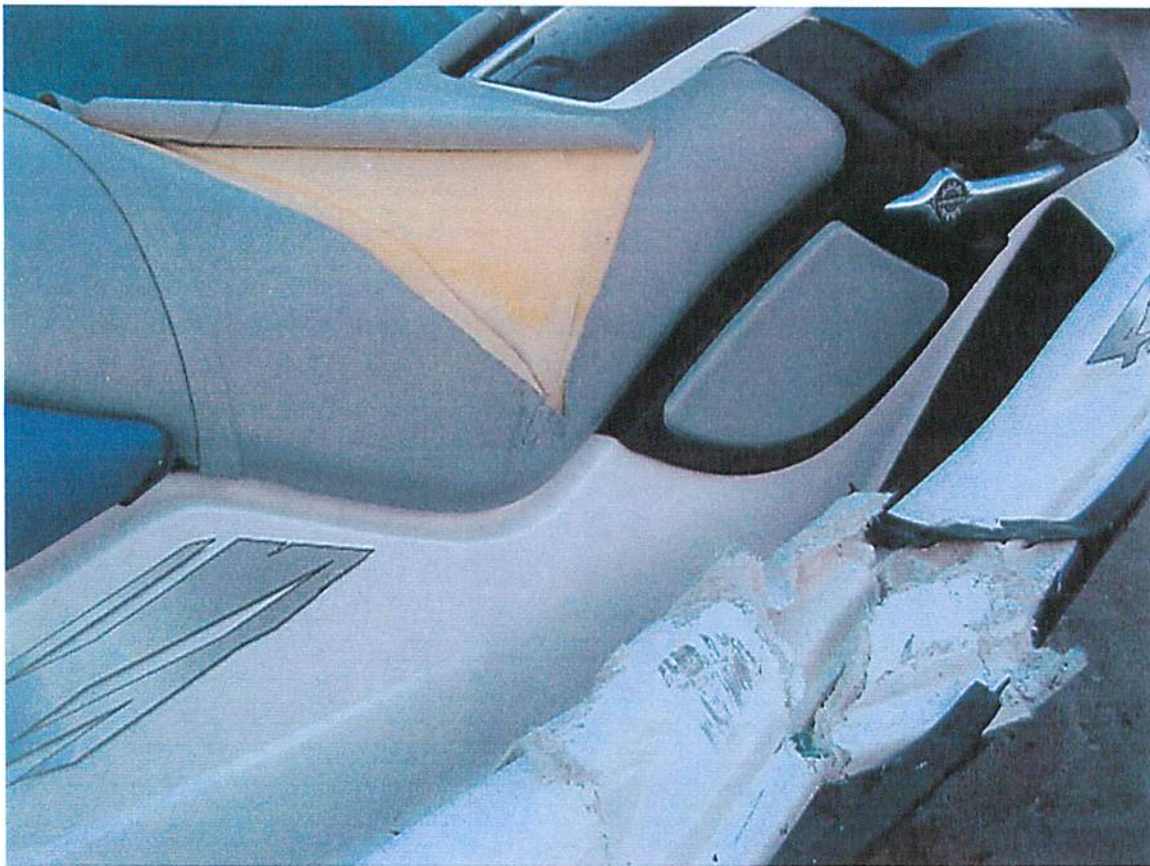
Fotografía nº 5

**MOTO ACUATICA ACCIDENTADA, CON DETALLE DEL GOLPE EN EL
COSTADO DE ESTRIBOR Y ROTURA DE LA PARTE POSTERIOR DEL
ASIENTO DEL PILOTO**

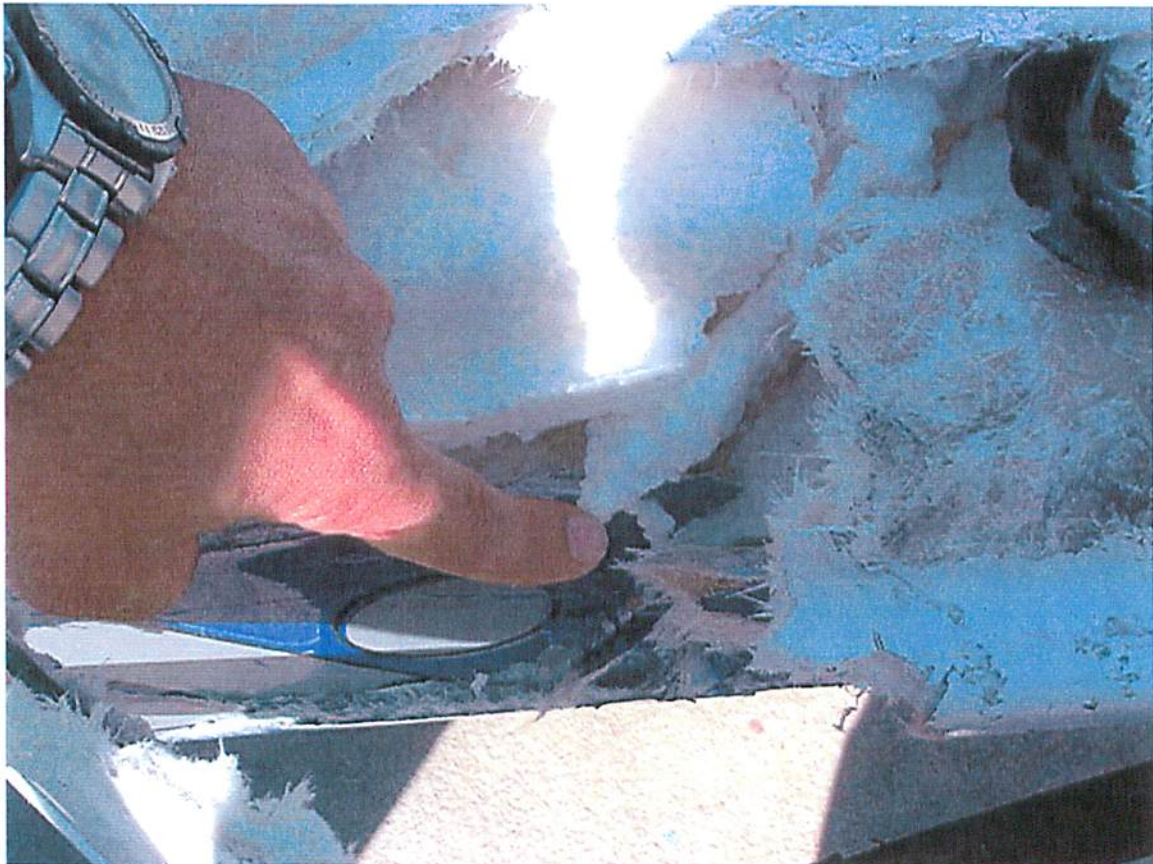
Fotografía nº 6

DETALLE DEL GOLPE EN EL COSTADO DE ESTRIBOR DE LA MOTO ACUATICA

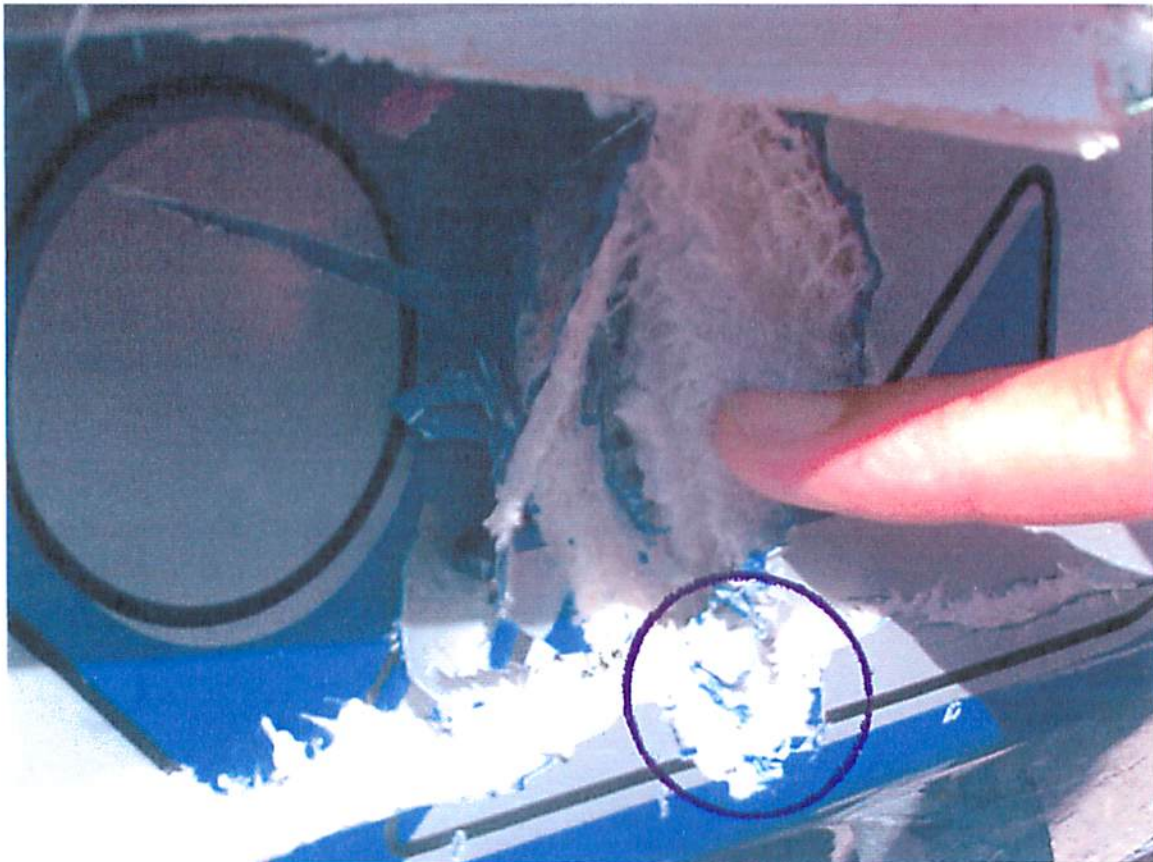
Fotografía nº 7

4. En el segundo giro del “*Carlitos Dos*” éste abordó con su roda a la moto por su costado de estribor, en el centro de la misma.
5. Como consecuencia del abordaje, el cáncamo que hay en la roda del “*Carlitos Dos*” golpeó en la pierna de la pasajera de la moto, pasando después la embarcación por encima de la moto y sus pasajeros.

DETALLE DEL GOLPE EN EL COSTADO DE ESTRIBOR DE LA MOTO ACUATICA APRECIÁNDOSE EL GOLPE CON EL CANCAMO METALICO INFERIOR DE LA EMBARCACIÓN , MARCADOS EN LAS FOTOS DOS Y TRES

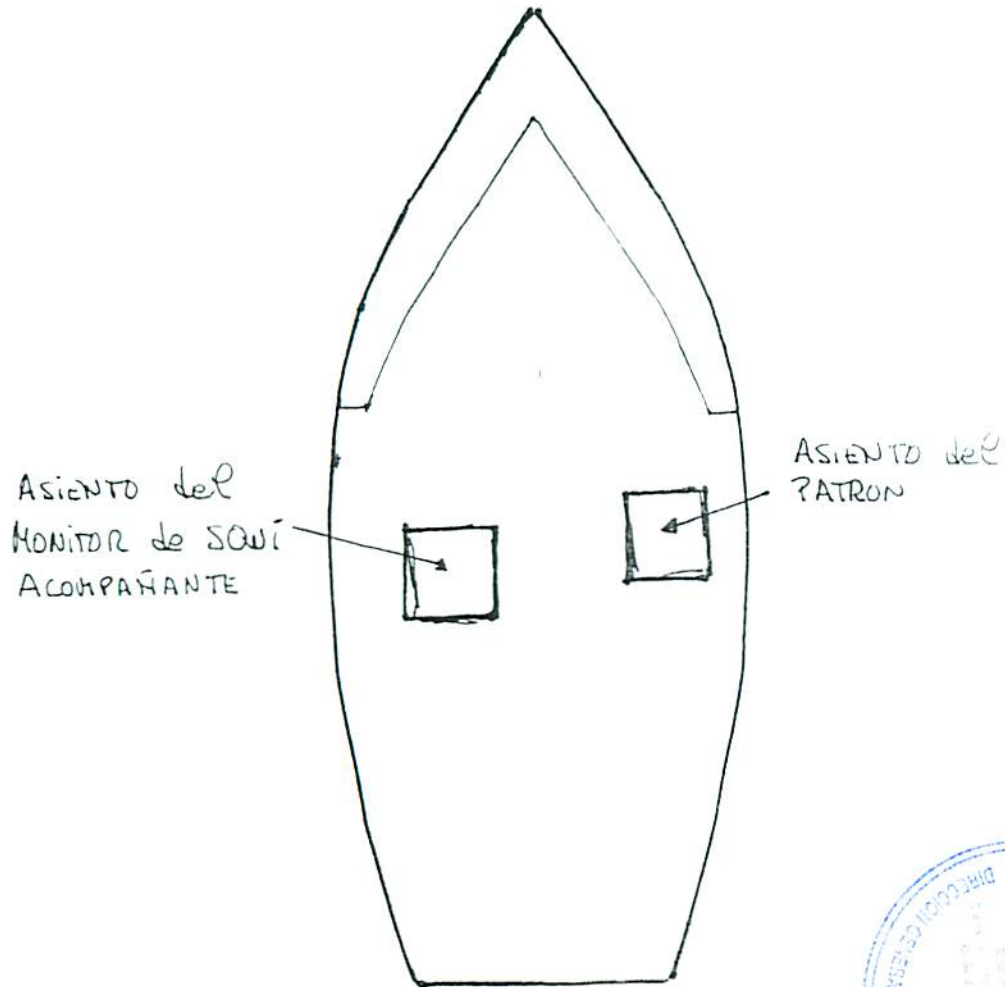
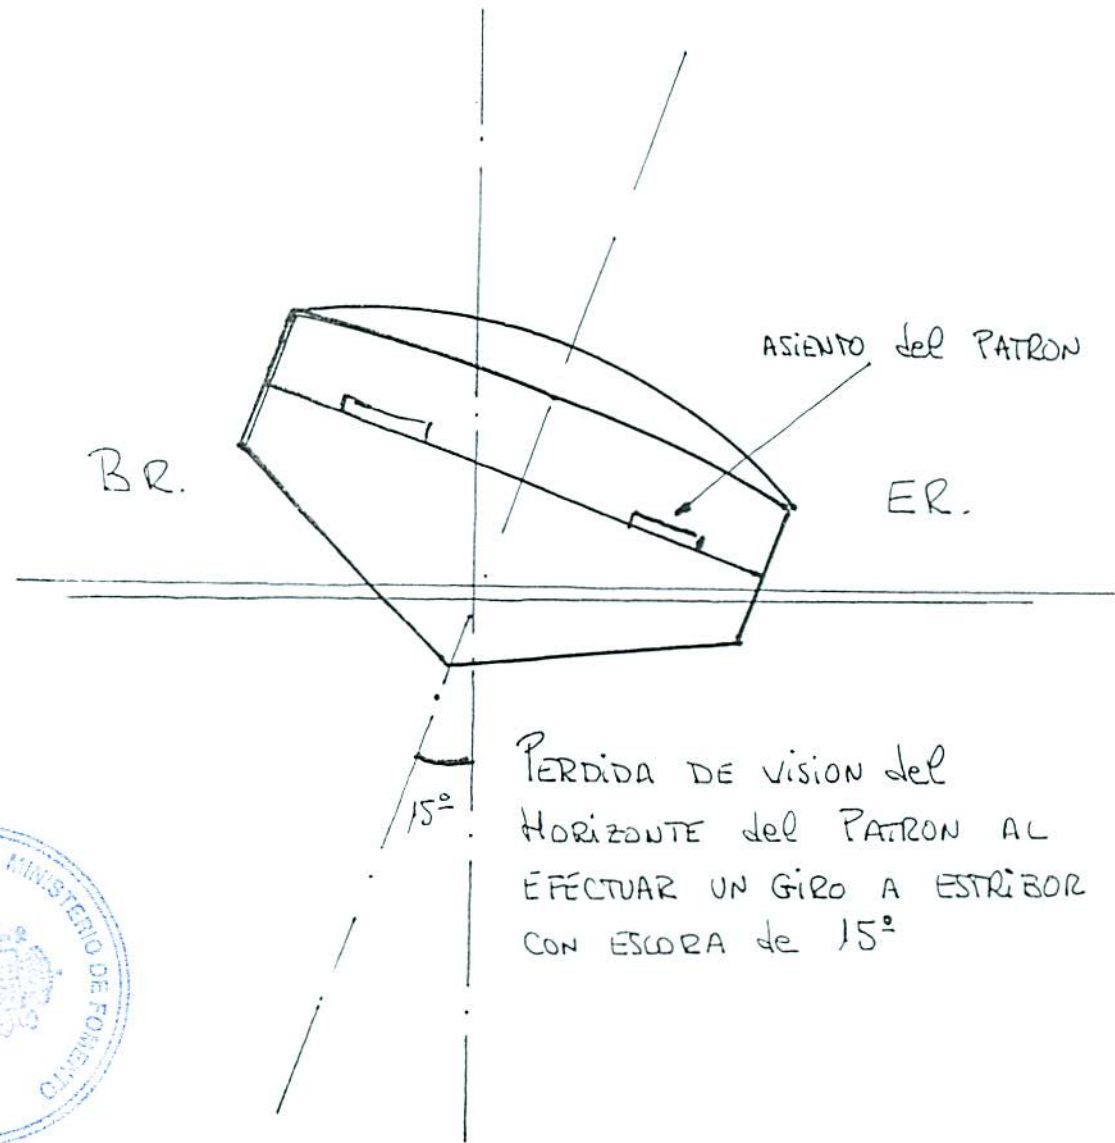
**CROQUIS DE LA ESCORA PRODUCIDA EN
EL “CARLITOS DOS”**

9. El patrón del “*Carlitos Dos*” tiene su asiento a estribor de la línea de crujía. Desde esta posición, al efectuar una maniobra pronunciada a dicha banda, como la realizada en este caso, debido a la escora a estribor que toma la embarcación se pierde parcialmente la visibilidad por el costado de babor, que se eleva por encima del horizonte. **(Anexo 4)**
