COMISIÓN DE INVESTIGACIÓN  
DE ACCIDENTES FERROVIARIOS

*Investigación del accidente  
nº 0064/2013 ocurrido el 20.09.2013*

*Informe final*

INFORME FINAL SOBRE  
EL ACCIDENTE FERROVIARIO Nº 0064/2013  
OCURRIDO EL DÍA 20.09.2013  
EN LA ESTACIÓN DE BARCELONA SANTS (BARCELONA)

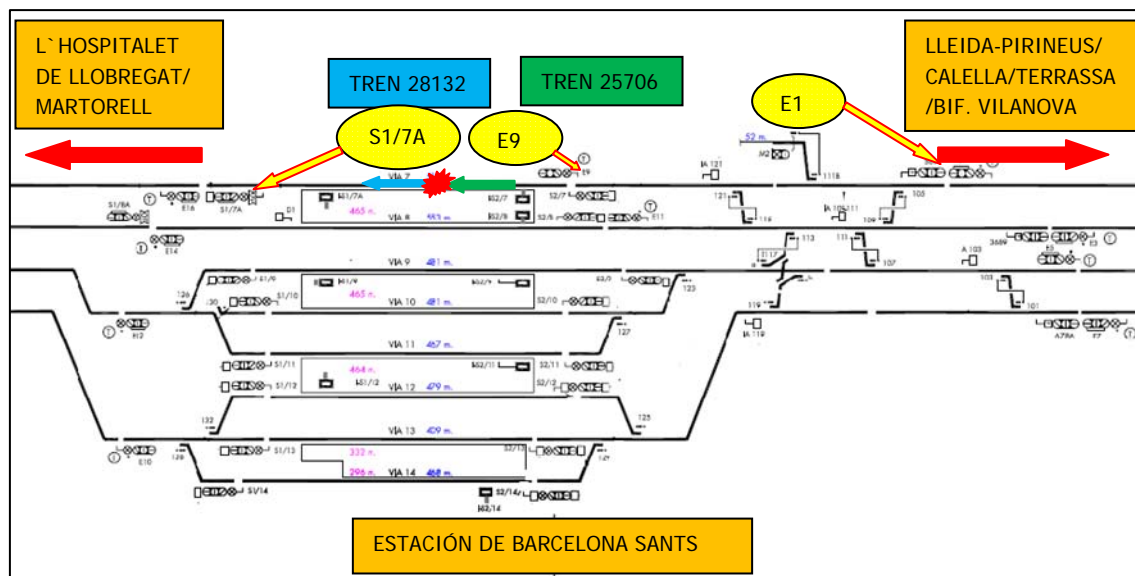
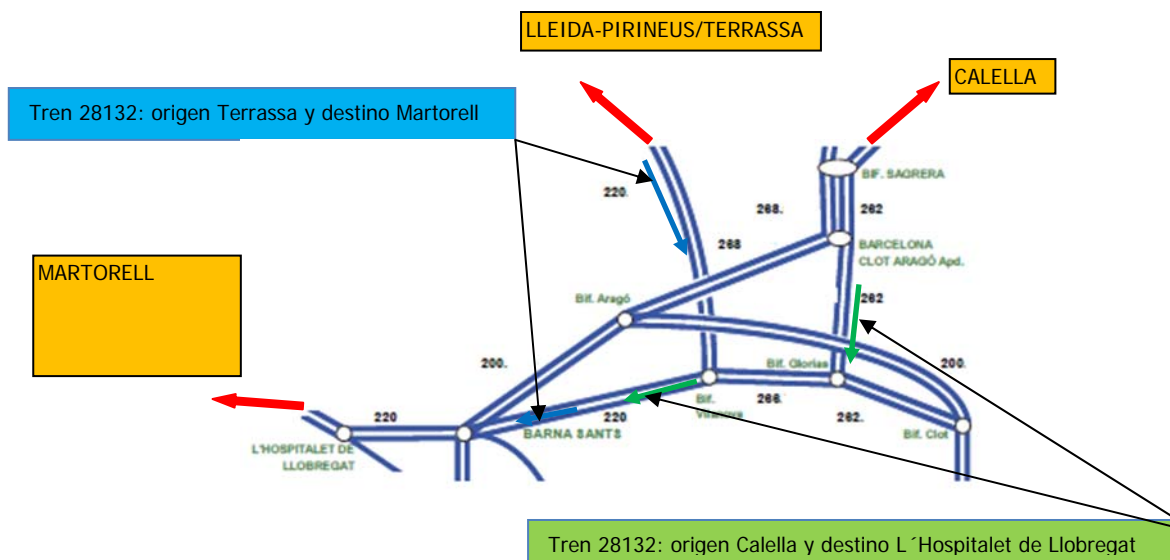
Croquis (fuente: Adif)

Por su parte, el tren de viajeros de cercanías 25706 de la misma empresa, procedente de Calella y destino L'Hospitalet de Llobregat, que circula tras el tren 28132, pasa por la señal de entrada E1 (PK 678+552) de la estación de Barcelona Sants en anuncio de parada, y a continuación con velocidad a 28 km/h por la señal E9 (PK 678+098) que protege el acceso a la vía 7 en indicación de rebase autorizado (con foco blanco a destellos), y con la misma velocidad circula por vía 7 que tiene un trazado en curva a la izquierda según el sentido de la marcha.

El maquinista del tren 25706 se distrae para consultar el libro horario del tren, según su propia declaración y, cuando se percata de la presencia del tren 28132 estacionado delante, acciona el freno a posición de urgencia pero no puede impedir la colisión por alcance.

Como consecuencia de ésta descarrila el bogie de cabeza del tren 25706 y se producen 24 heridos de carácter leve, entre ellos el maquinista de dicho tren.

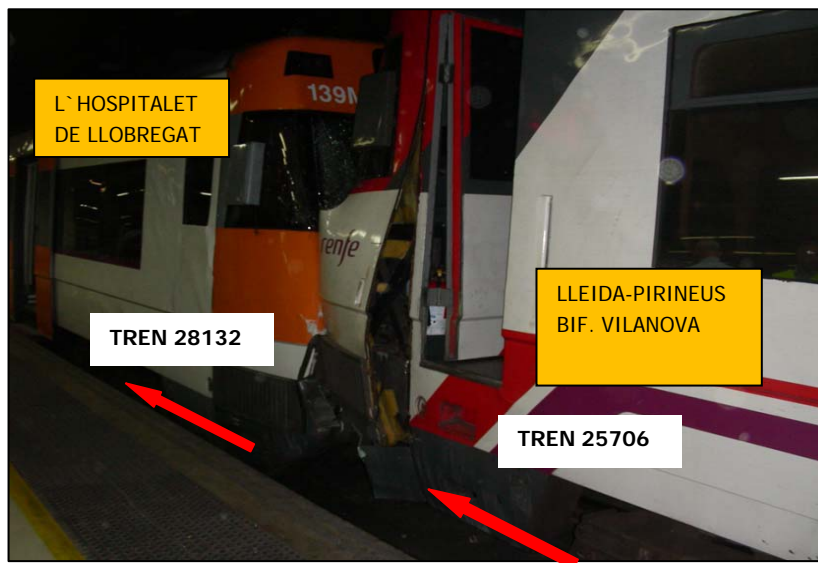
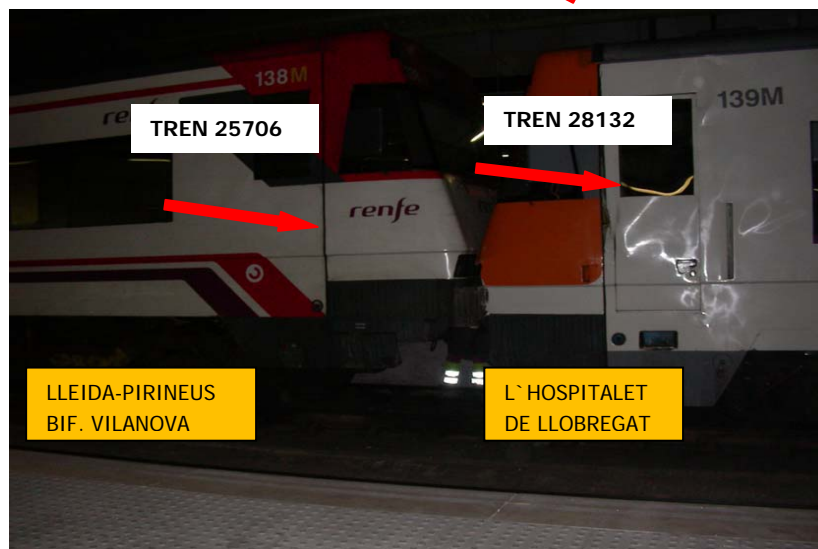
Fuente: Adif

Material rodante: el coche motor de cola del tren 28132 y el de cabeza del tren 25706 sufren roturas y deformaciones de los elementos de su parte frontal. La valoración económica de estos daños asciende a 247.000 € según Renfe Operadora.

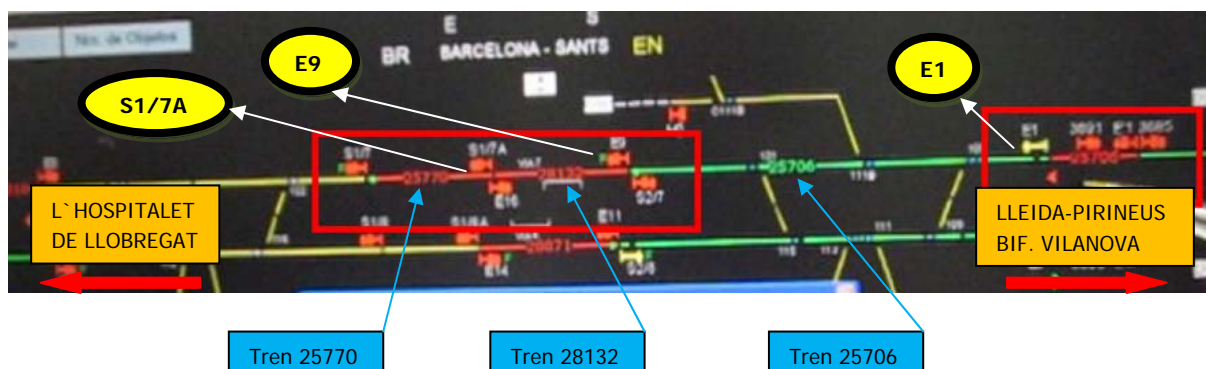
- A las 10:01:52 horas el tren 25770 está situado ante la señal de salida S1/7 en indicación de parada, el tren 28132 entre las señales E9 y S1/7A, ambas en indicación de parada y el tren 25706, que alcanzó por cola al tren 28132, ya se encuentra antes de la señal de entrada E1 en indicación de anuncio de parada y el itinerario establecido hasta la siguiente señal E9.

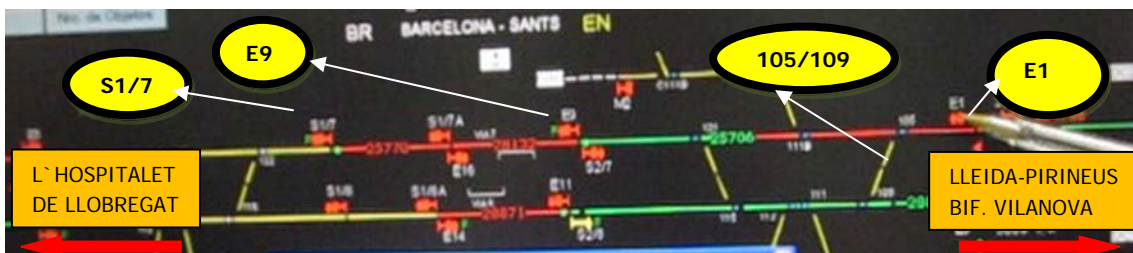
- A las 10:02:44 horas los trenes 25770 y 28132 siguen en la misma situación (el primero ante la señal de salida S1/7 y el 28132 entre las señales E9 y S1/7A) y el tren 25706 ha pasado por la señal de entrada E1 y está en la zona de cambios 105/109.

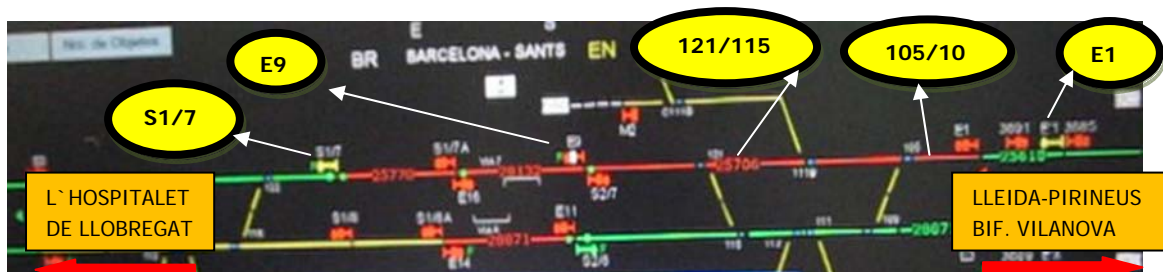
- A las 10:03:08 horas al tren 25770 tiene abierta la señal de salida S1/7 en indicación de anuncio de parada (a consecuencia del establecimiento de un itinerario de salida), el tren 28132 detenido antes de la señal S1/7A y estacionado en vía 7 y el tren 25706 sigue avanzando por los cambios de entrada (105/109 y 121/115) ubicados a continuación de la señal E1, hacia la señal siguiente E9 que presenta indicación de rebase autorizado (focos rojo y blanco encendidos).

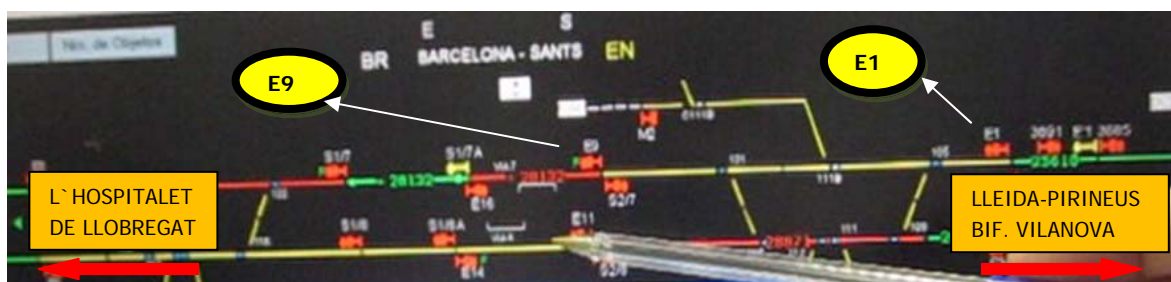
- A partir de las 10:03:40 horas aproximadamente se produce la colisión por alcance por cola del tren 28132 por tren 25706 en el circuito de estacionamiento CV7 (entre las señales S1/7A y E9).

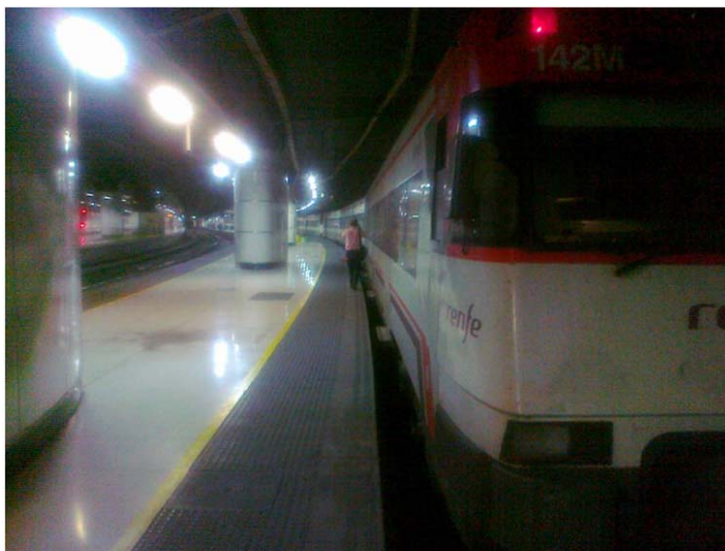
Se comprobó tras el suceso la distancia de visibilidad que pudo tener el maquinista del tren 25706 al encontrarse con el tren 28132 estacionado en la vía 7. Las mediciones realizadas indicaron que existía una distancia de unos 125 metros.

Así pues, la deceleración necesaria para que el tren no colisionara y se detuviera en los 125 m (distancia de visibilidad existente), pasando de una velocidad de 28 Km/h (velocidad con la que venía circulando) hasta su detención total es de  $0,24 \text{ m/s}^2$ , sustancialmente inferior a la máxima deceleración de frenado para este tipo de material (máxima de  $1,2 \text{ m/s}^2$ ).

Ello quiere decir que el tren 25706 circulaba a una velocidad que hubiera permitido su detención y evitado así la colisión, dada la distancia de visibilidad existente, siempre que el maquinista hubiera aplicado freno al divisar la cola del tren 28132 en condiciones normales de atención a la conducción.

COLA TREN 25706, COCHE (142) DE UT 447071. ALINEACIÓN VÍA EN CURVA
