*Investigación del incidente
nº 0011/2015 ocurrido el 17.02.2015*

Informe final de la CIAF

INFORME FINAL DE LA CIAF (IF)
SOBRE EL INCIDENTE FERROVIARIO Nº 0011/2015
OCURRIDO EL DÍA 17.02.2015
EN LA ESTACIÓN DE MADRID CHAMARTÍN (MADRID)

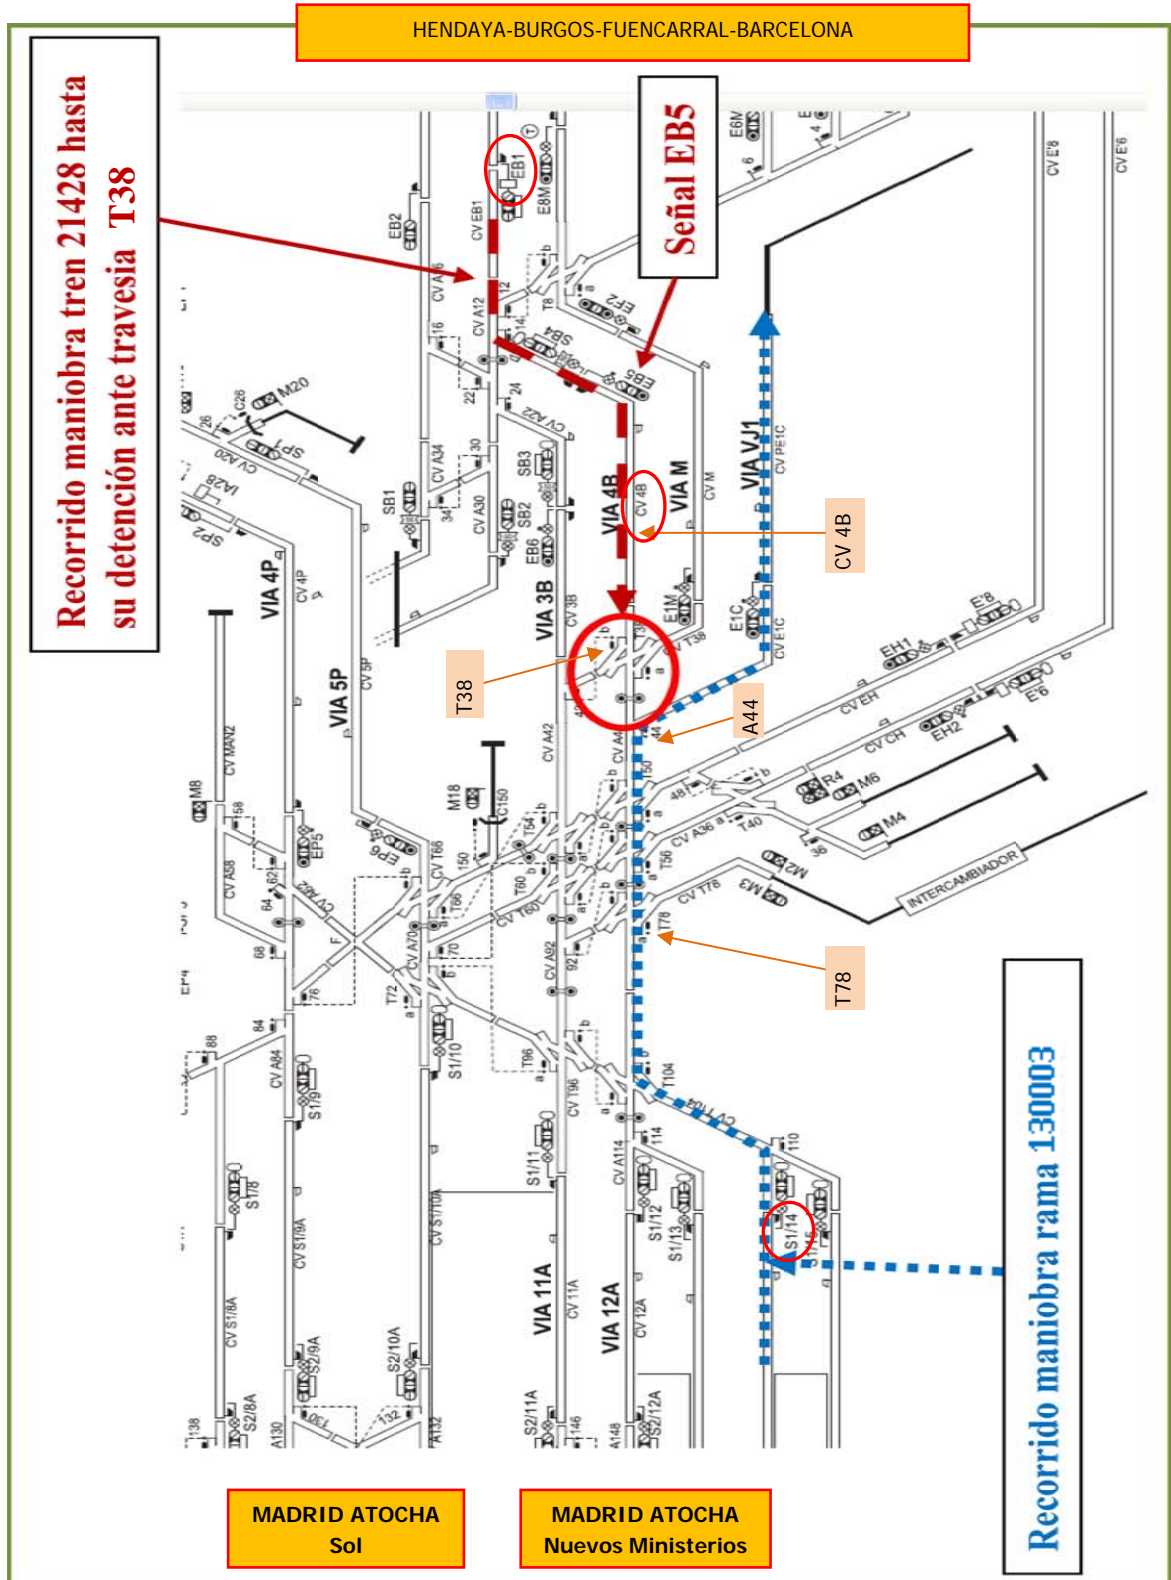
Croquis del lugar del incidente (Fuente: Adif)

Se produjo conato de colisión entre la maniobra para tren 21428 y la maniobra de la rama AVE 130003 que ocuparon circuitos de vía contiguos, si bien este último siguió su marcha hasta la vía VJ1.

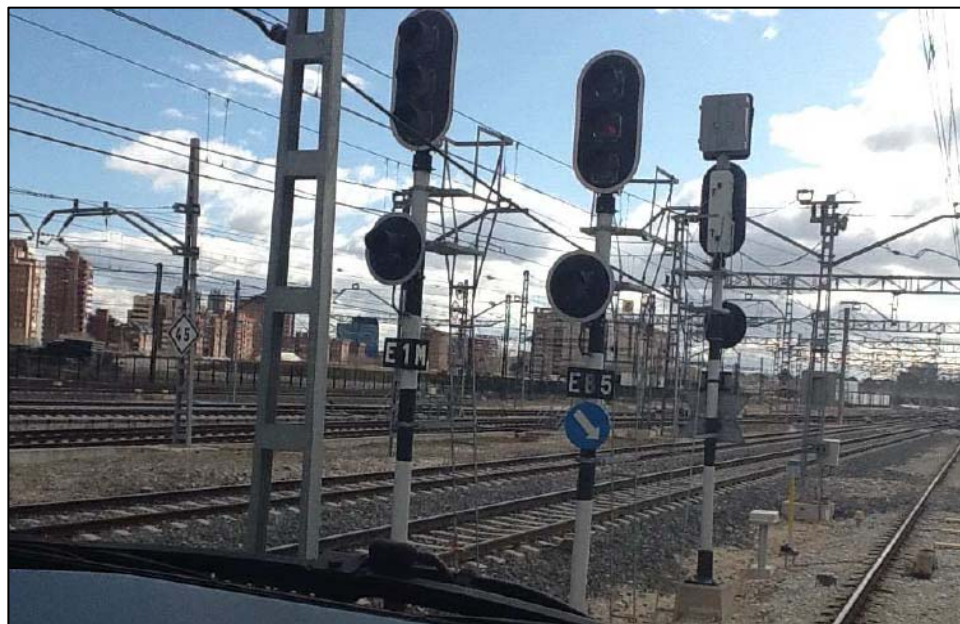
La señal EB5 está situada en el lado izquierdo del PK 1+026 de la línea 102. Es alta de tres focos, siendo operativos los de parada y anuncio de parada y está dotada de baliza previa y de pie de señal. Dispone además de foco blanco de rebase autorizado. La alineación es en recta y el perfil horizontal, su visibilidad es buena. Está precedida de la señal EB1 situada en el PK 1+607.

Vista de la señal de entrada EB5. (Fuente: Renfe Viajeros)

Que, con posterioridad, ha tenido conocimiento de que dicha señal [EB5] ha sido rebasada varias veces por inducir a error en la apreciación de la orden de la señal.

Con fecha 24/02/2015 se realiza una visita conjunta Adif-Renfe Viajeros para comprobar la visibilidad de la señal EB5. Según el acta de la visita, con el vehículo detenido entre las 15:35 y 15:58 horas delante de la señal, verificaron que en momentos puntuales la luz incidía sobre el frontal del vehículo y éste reflejaba su color blanco sobre la óptica del foco blanco de la señal, lo que puede inducir a error y hacer pensar a los maquinistas que la señal presenta indicación de rebase autorizado.

La señal de entrada EB5 ha sido rebasada anteriormente en tres ocasiones por trenes de cercanías (el 22/10/2014, el 12/11/2014 y el 20/11/2014) y posteriormente a este suceso con fecha 27/02/2015 volvió a ser rebasada.

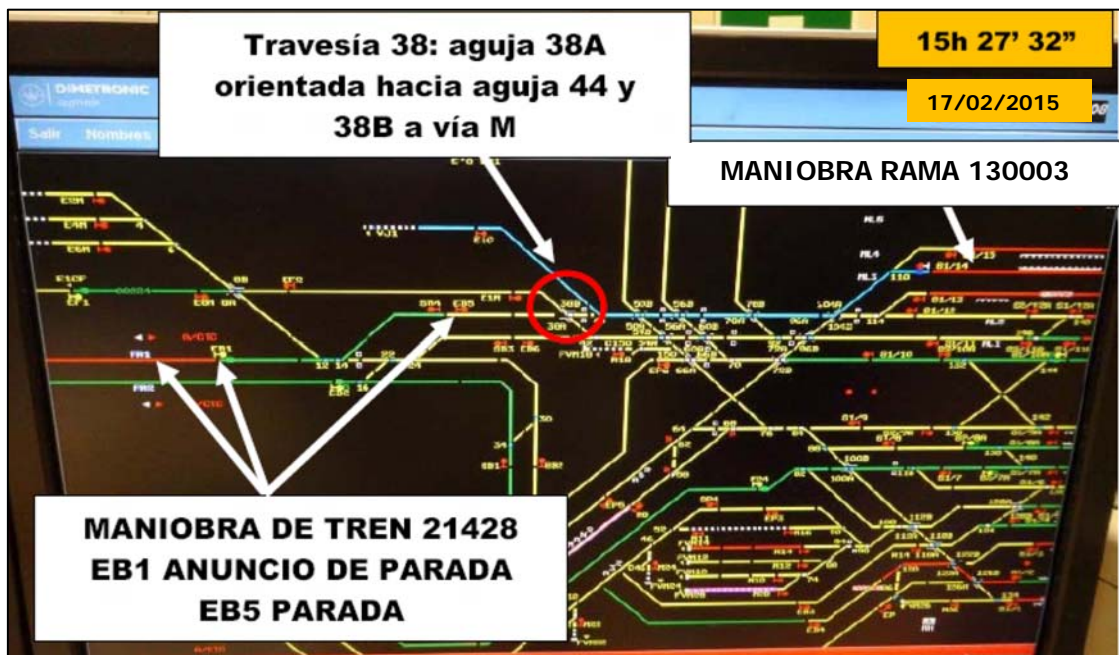
- A las 15:27:32 horas la maniobra para tren 21428 (material vacío UTs 907174461505 y 907174461596) se encuentra ante la señal EB1, estando ésta en indicación de anuncio de parada y la señal EB5 en parada. Por otro lado, la maniobra de la rama AVE 130003 se encuentra en la vía 14, estando la señal S1/14 en rebase autorizado.

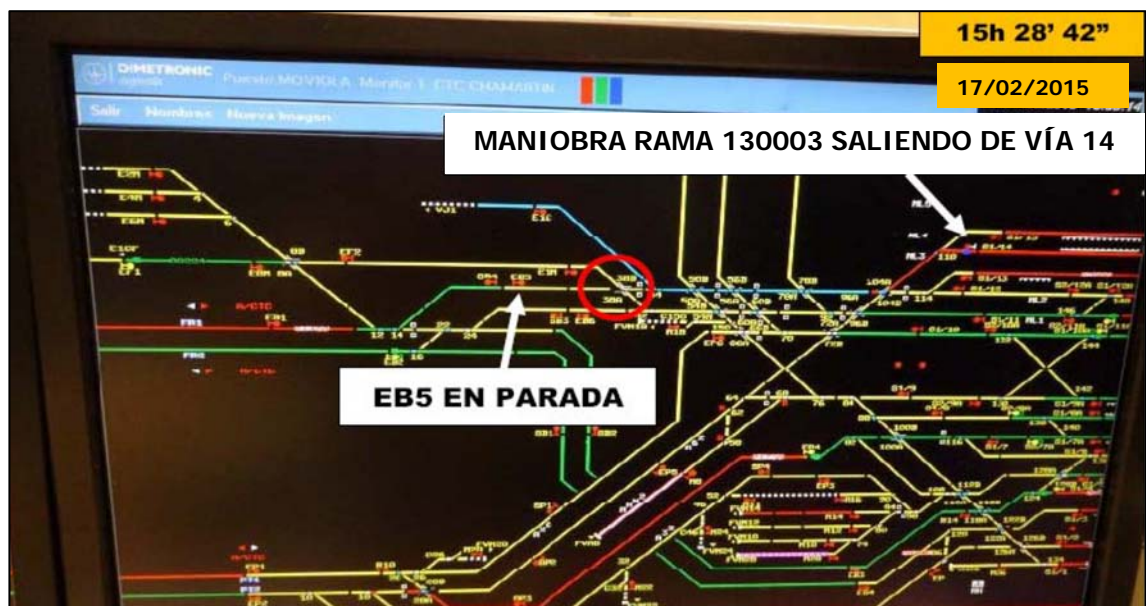
- A las 15:28:42 horas la maniobra para tren 21428 ha rebasado la señal EB1 y se dirige a la señal EB5, que permanece en indicación de parada. Por su parte, la maniobra de la rama AVE 130003 ha rebasado la señal S1/14 y se dirige hacia la travesía T104.

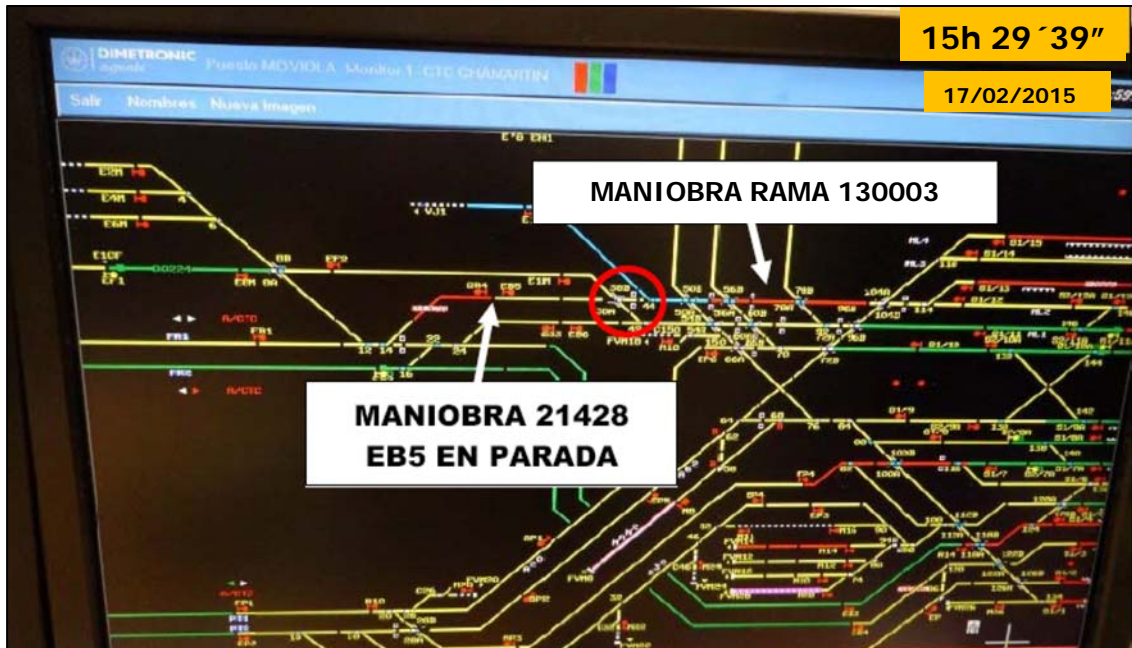
- A las 15:29:39 horas la maniobra para tren 21428 está ocupando el circuito de vía A12, anterior a la señal EB5 que permanece en parada. La maniobra de la rama AVE 130003 está ocupando los circuitos de vía T78 y T56 y aproximándose a la travesía T50. En la travesía T38 la aguja 38a está a posición invertida.

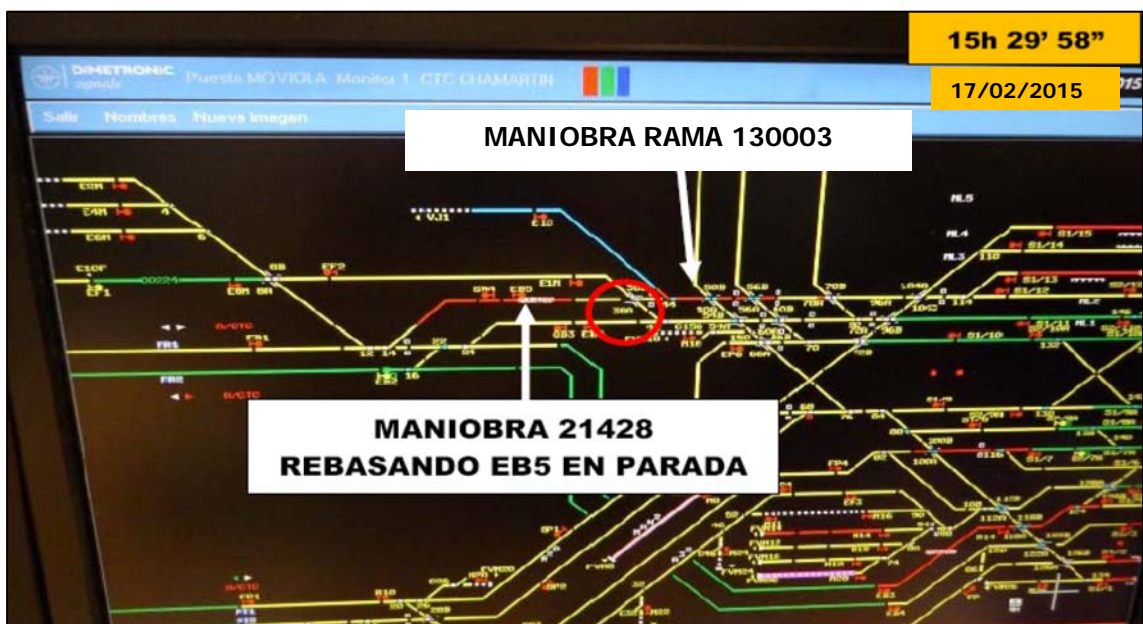
- A las 15:29:58 horas se produce la ocupación intempestiva del circuito de vía 4B por parte de la maniobra para tren 21428 al rebasar éste de forma indebida la señal EB5, que sigue en indicación de parada, y está ocupando los circuitos de vía A12 y 4B. La maniobra de la rama AVE 130003 está ocupando el circuito de vía 44, teniendo el itinerario establecido hacia la vía VJ1.

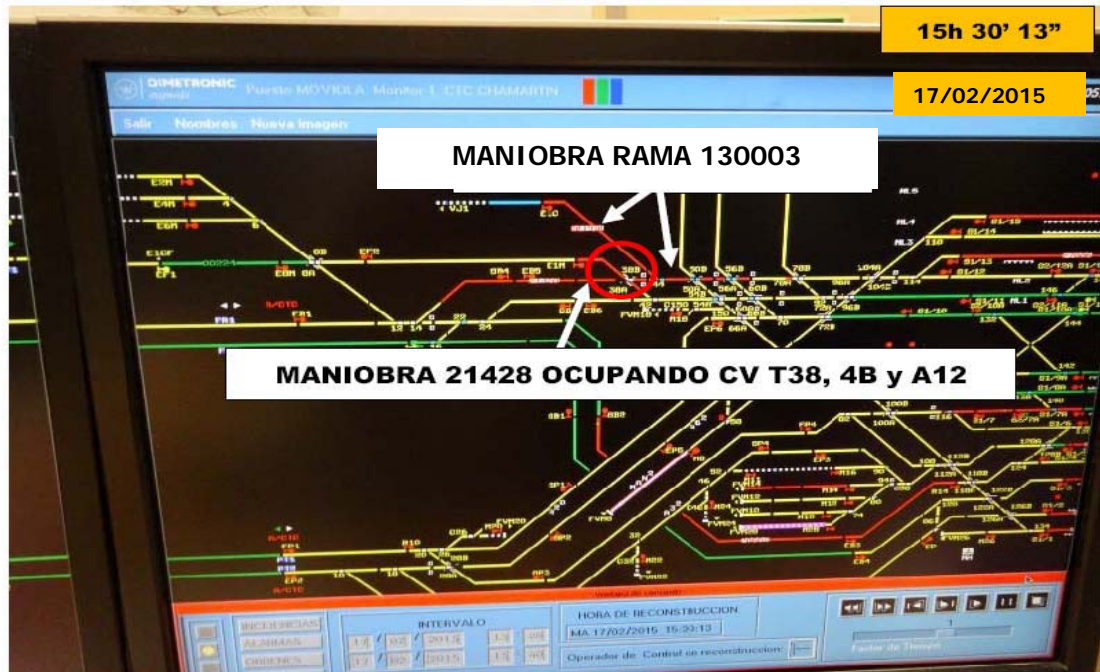
- A las 15:30:13 horas la maniobra para tren 21428 sigue ocupando los circuitos de vía A12 y 4B y ocupa el T38. La señal EB5 sigue en indicación de parada. La maniobra de la rama AVE 130003 está ocupando el circuito de vía 44 y E1C, teniendo el itinerario establecido hacia la vía VJ1.

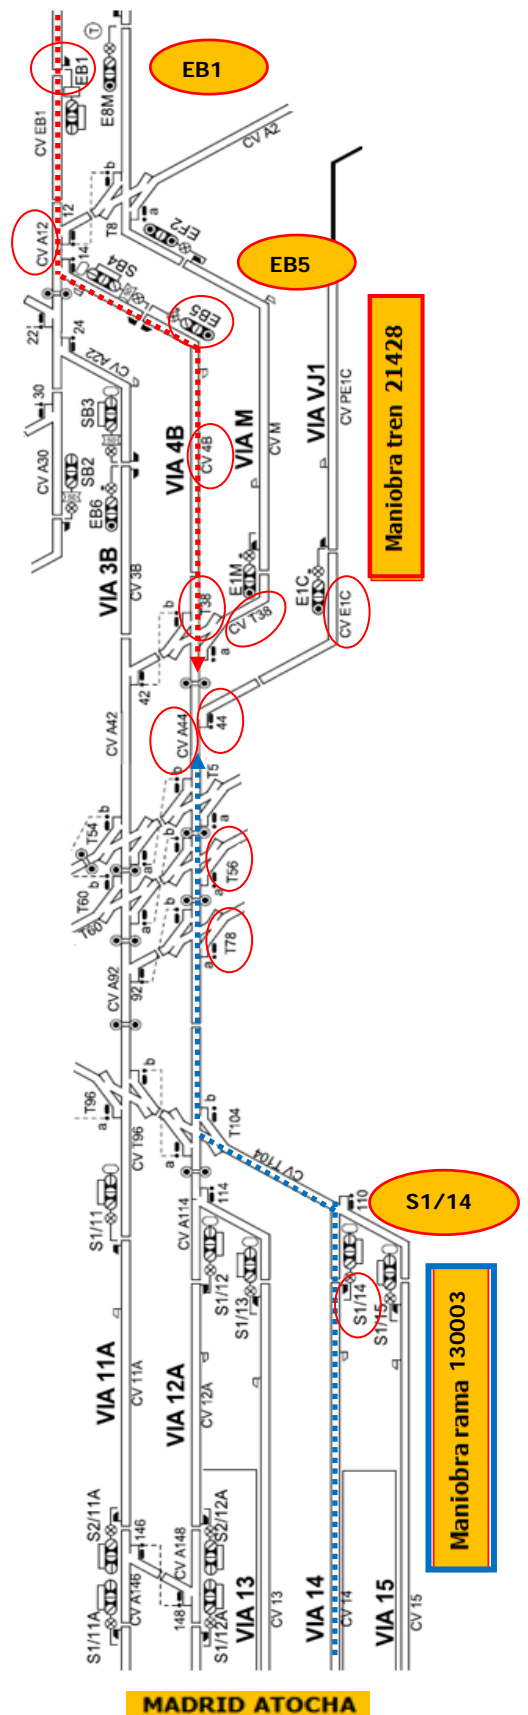
A las 15:29:58 horas la maniobra para tren 21428 pasa por la baliza de pie de la señal EB5, y se produce la ocupación intempestiva del CV 4B, como consecuencia del rebase indebido. Continúa circulando y a las 15:30:03 horas alcanza una velocidad de 22 km/h, que seguidamente la reduce.
