**MINISTERIO
DE FOMENTO**

COMISIÓN DE INVESTIGACIÓN
DE ACCIDENTES FERROVIARIOS

Informe final

INFORME FINAL SOBRE
EL ACCIDENTE FERROVIARIO Nº 0044/2013
OCURRIDO EL DÍA 06.06.2013
EN EL CAMBIADOR DE ANCHO DE ZARAGOZA DELICIAS (ZARAGOZA)

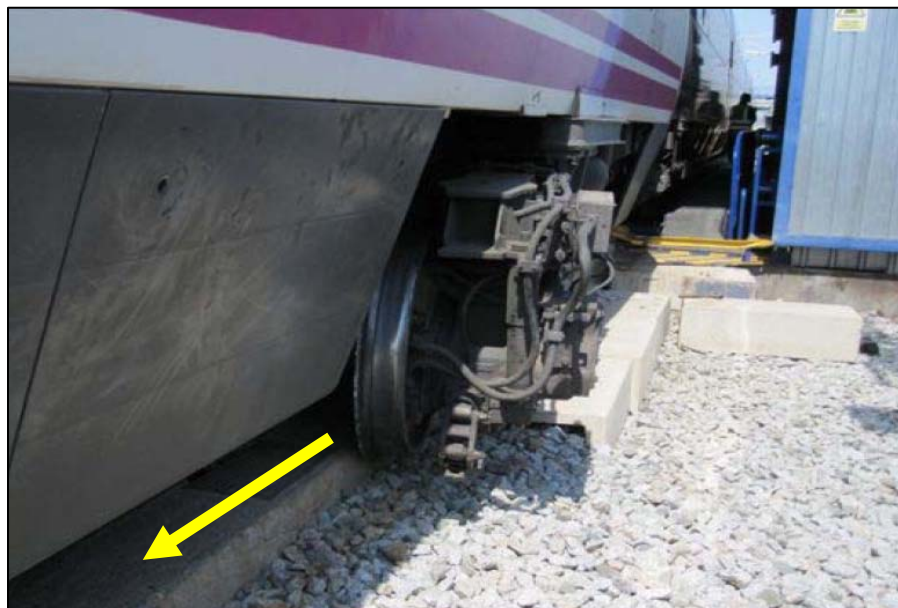
Vista de la rueda izquierda del séptimo eje descarrilada.
(Fuente: Renfe Operadora)

Material rodante: se produjeron daños en la rueda derecha del 7º eje del segundo coche según el sentido de la marcha (rama 120.009).

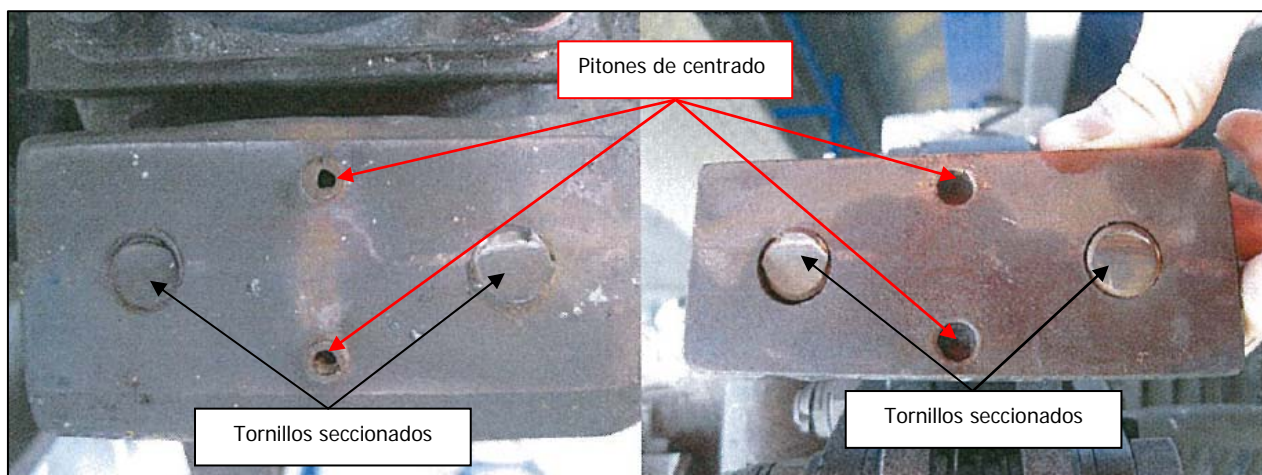
Vista de los tornillos seccionados a ras. (Fuente: CAF)

Las cabezas de los tornillos se encontraban soldadas (mediante un punto de soldadura) al soporte palanca y fue necesario eliminar la soldadura para realizar las comprobaciones.

Se comprueba la rotura por cizalladura de la sección de los tornillos que sujetan el soporte palanca. La rotura se aprecia en ambos tornillos en un 98% de antiguo, ocasionada por mecanismos de fatiga. Dicha rotura impidió que el cerrojo liberara el conjunto del eje para realizar el cambio de ancho, quedando la rueda izquierda en ancho ibérico sin realizar el cambio de ancho.

Estudiado el conjunto de los tornillos con la caja, se determina que la causa de la rotura de los mismos fue por mecanismos de fatiga.

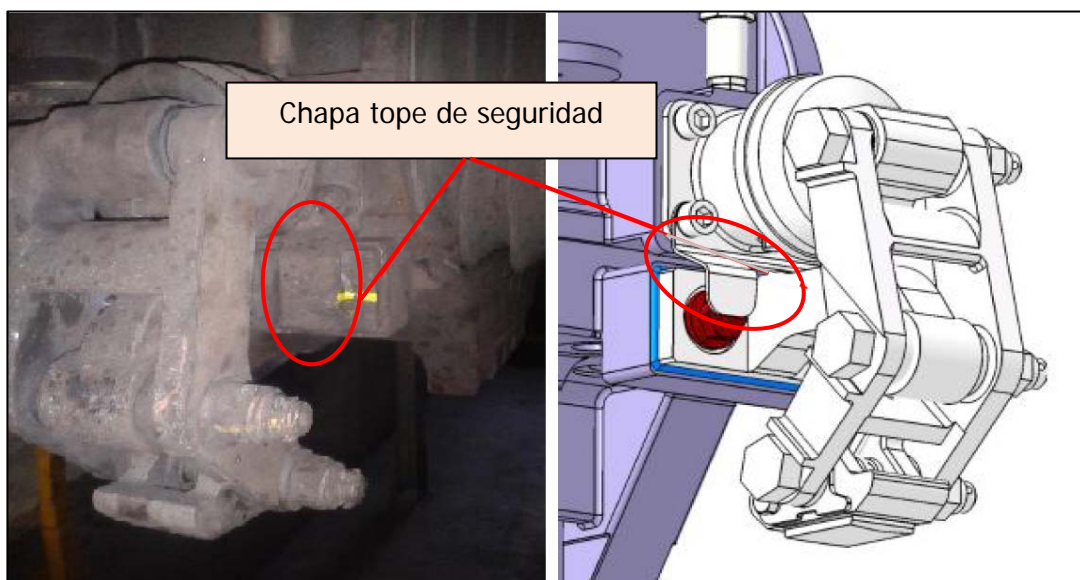
EXPEDIENTE 07/2011: descarrilamiento en el cambiador de Zaragoza Delicias el 04.01.2011 de material serie 120.050 de CAF. El accidente se produce por la pérdida de uno de los tornillos y el afloje del otro tornillo que sujetan el soporte palanca, quedando la rueda enclavada en ancho ibérico sin llegar a realizar el cambio a ancho estándar.

Vista de la pieza con "chapa tope". (Fuente: CAF)

Por parte de Renfe y CAF se adoptó la solución de modificar el sistema de sujeción de los tornillos soporte del mecanismo de bloqueo del cambio de ancho añadiendo una "chapa tope".

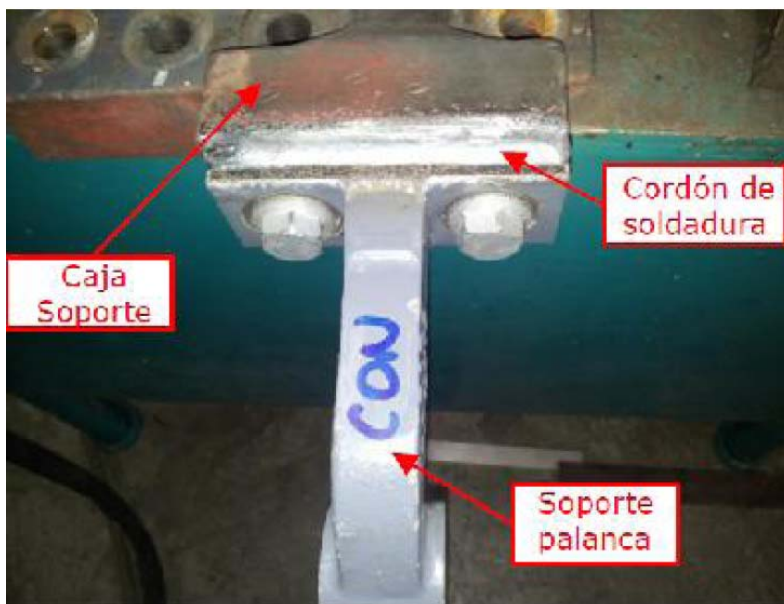
Vista de la solución adoptada mediante "cordón de soldadura".
(Fuente: CAF)

Por parte de Renfe y CAF se decide la implantación de un cordón de soldadura entre el soporte de la palanca y la caja soporte, y realizar una especial vigilancia hasta la implantación total de la soldadura.

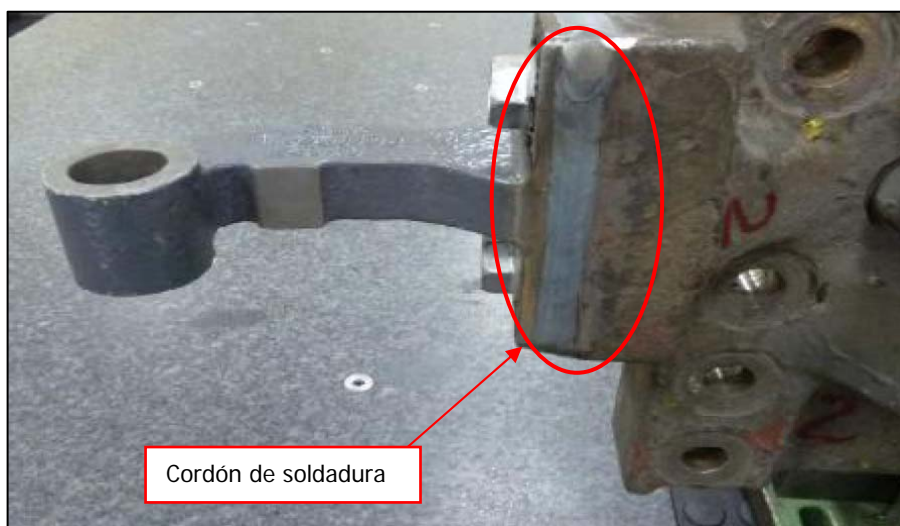
Vista de la solución adoptada mediante "cordón de soldadura".
(Fuente: CAF)

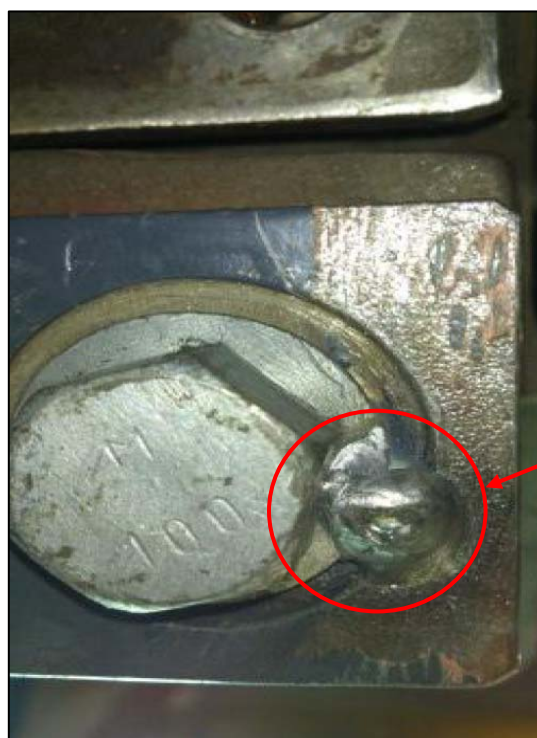
Punto de soldadura

*Detalle del "punto de soldadura" aplicado a la cabeza de uno de los tornillos de sujeción del soporte palanca.
(Fuente: CAF)*

También se decide aplicar un punto de soldadura en la cabeza de todos los tornillos de fijación de la palanca como medida preventiva hasta que se implemente la solución del cordón de soldadura en todos los ejes. Se continúan realizando las soldaduras de las cajas en los ejes BRAVA.
