## Informe técnico S-40/2012

# Investigación de la colisión del buque ADRIANO TERCERO contra el Dique de Levante del puerto de Cádiz, el 30 de agosto de 2011

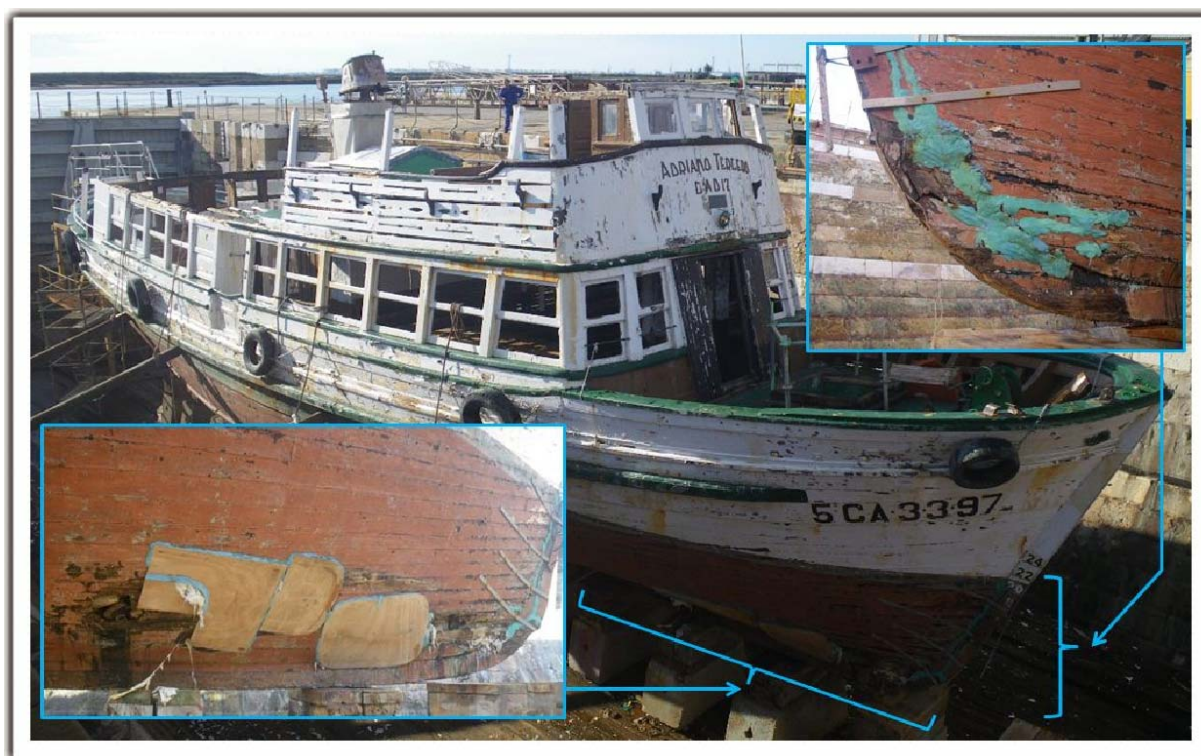
Figura 2. Vista de los daños sufridos por el buque y las reparaciones provisionales efectuadas

El buque sufrió daños consistentes en grietas y desgarros en la tablazón del casco y en la roda (ver figura 2). Los tanques de gasoil, también resultaron dañados presentando algunas fisuras por las que se produjeron pérdidas de combustible. Asimismo, durante el hundimiento se desprendió el techo de la cubierta superior y la parte de popa de ésta.

El 27 de septiembre de 2011, tras ser reparadas las grietas del casco por una empresa especializada en trabajos submarinos, el buque fue reflotado con la ayuda de dos grúas y remolcado hasta el dique seco de un astillero en San Fernando.

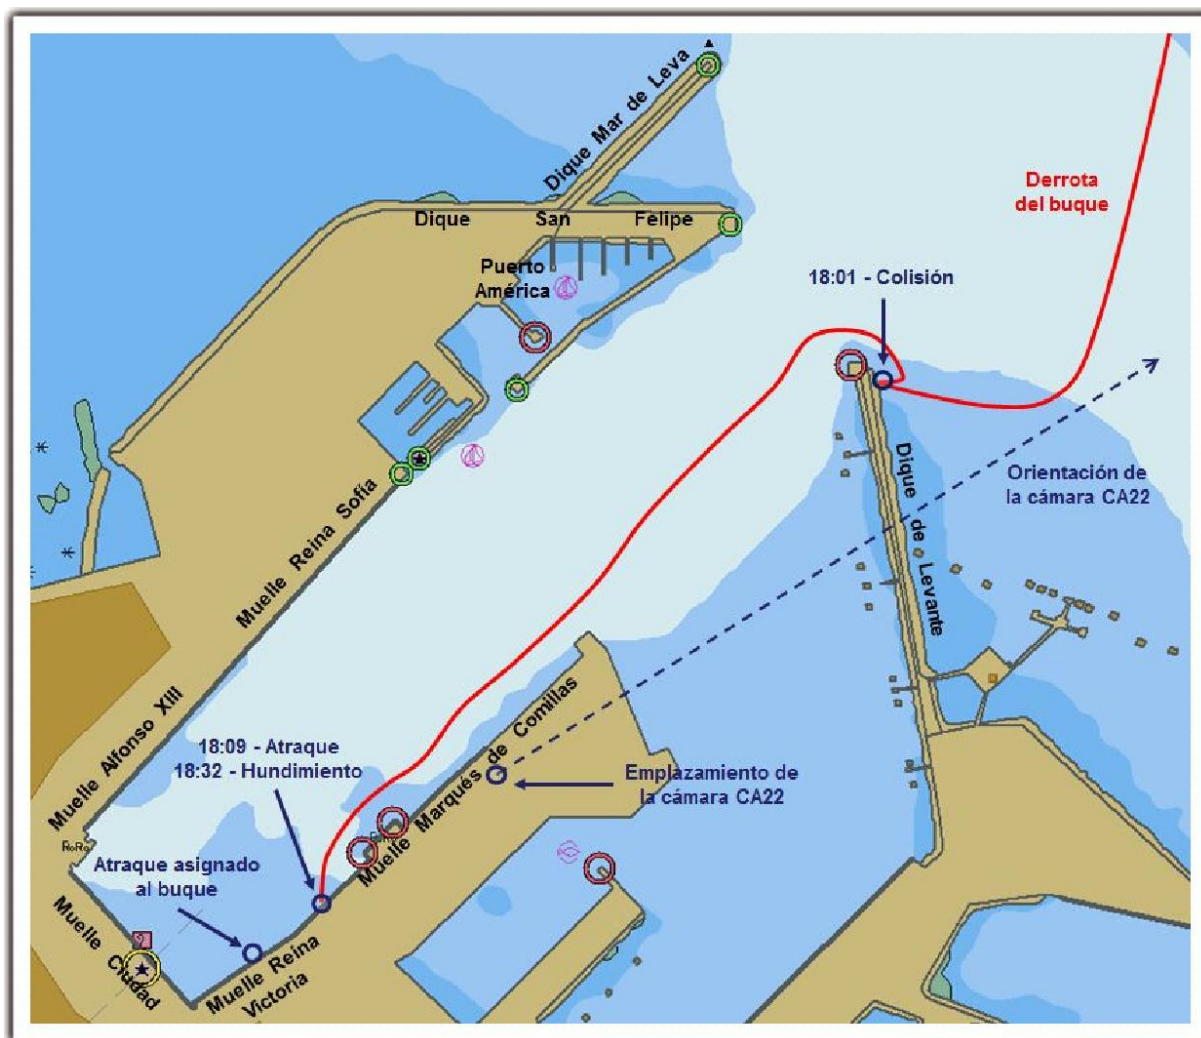
Figura 4. Reconstrucción aproximada de la derrota realizada por el buque

Tomando como base las grabaciones de vídeo citadas, se ha elaborado la reconstrucción aproximada de la derrota realizada por el buque ADRIANO TERCERO que se muestra en la *figura 4*.

En la grabación de una cámara de vigilancia del puerto de Cádiz, identificada como CA22, se observa que sobre las 17:53 horas, posiblemente cuando el buque se encontraba a la altura de la boya del canal de entrada, el patrón cambió el rumbo que el barco venía haciendo en demanda de la bocana del puerto, metiendo el timón a babor. Esta maniobra no está recogida en la *figura 4*.

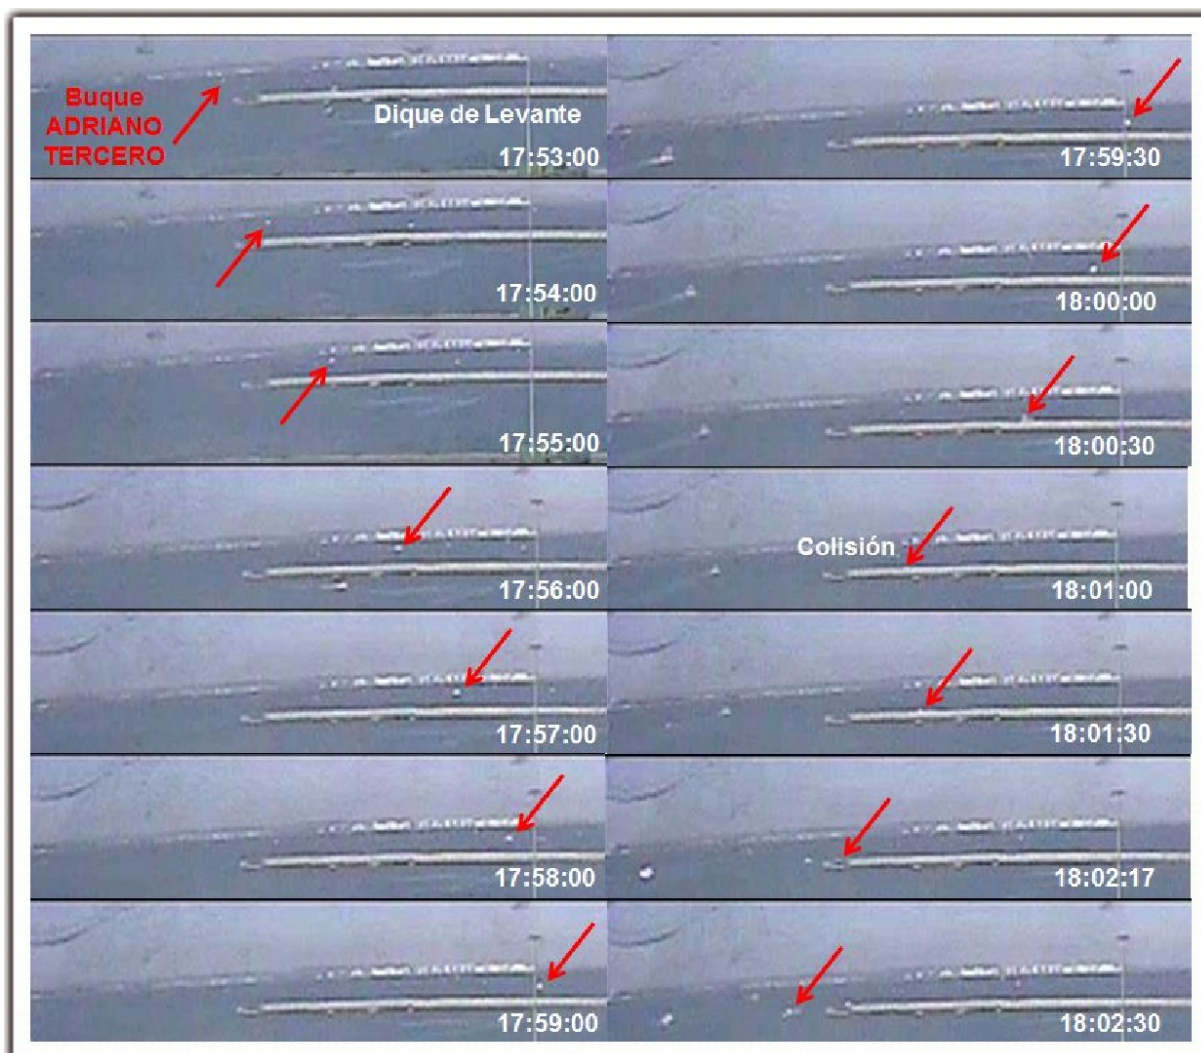
**Figura 5.** Secuencia de imágenes tomadas por la cámara CA22 en la que se aprecia la maniobra del buque

Sobre las 17:58 horas, el patrón comenzó a cambiar nuevamente el rumbo metiendo esta vez el timón a estribor (ver *figura 5*).
