**Comisión Permanente de Investigación
de Siniestros Marítimos**

INFORME DE ACCIDENTE MARÍTIMO

INFORME SOBRE EL ABORDAJE DE LOS BUQUES

“AURIGA E” Y “MILENIUM”

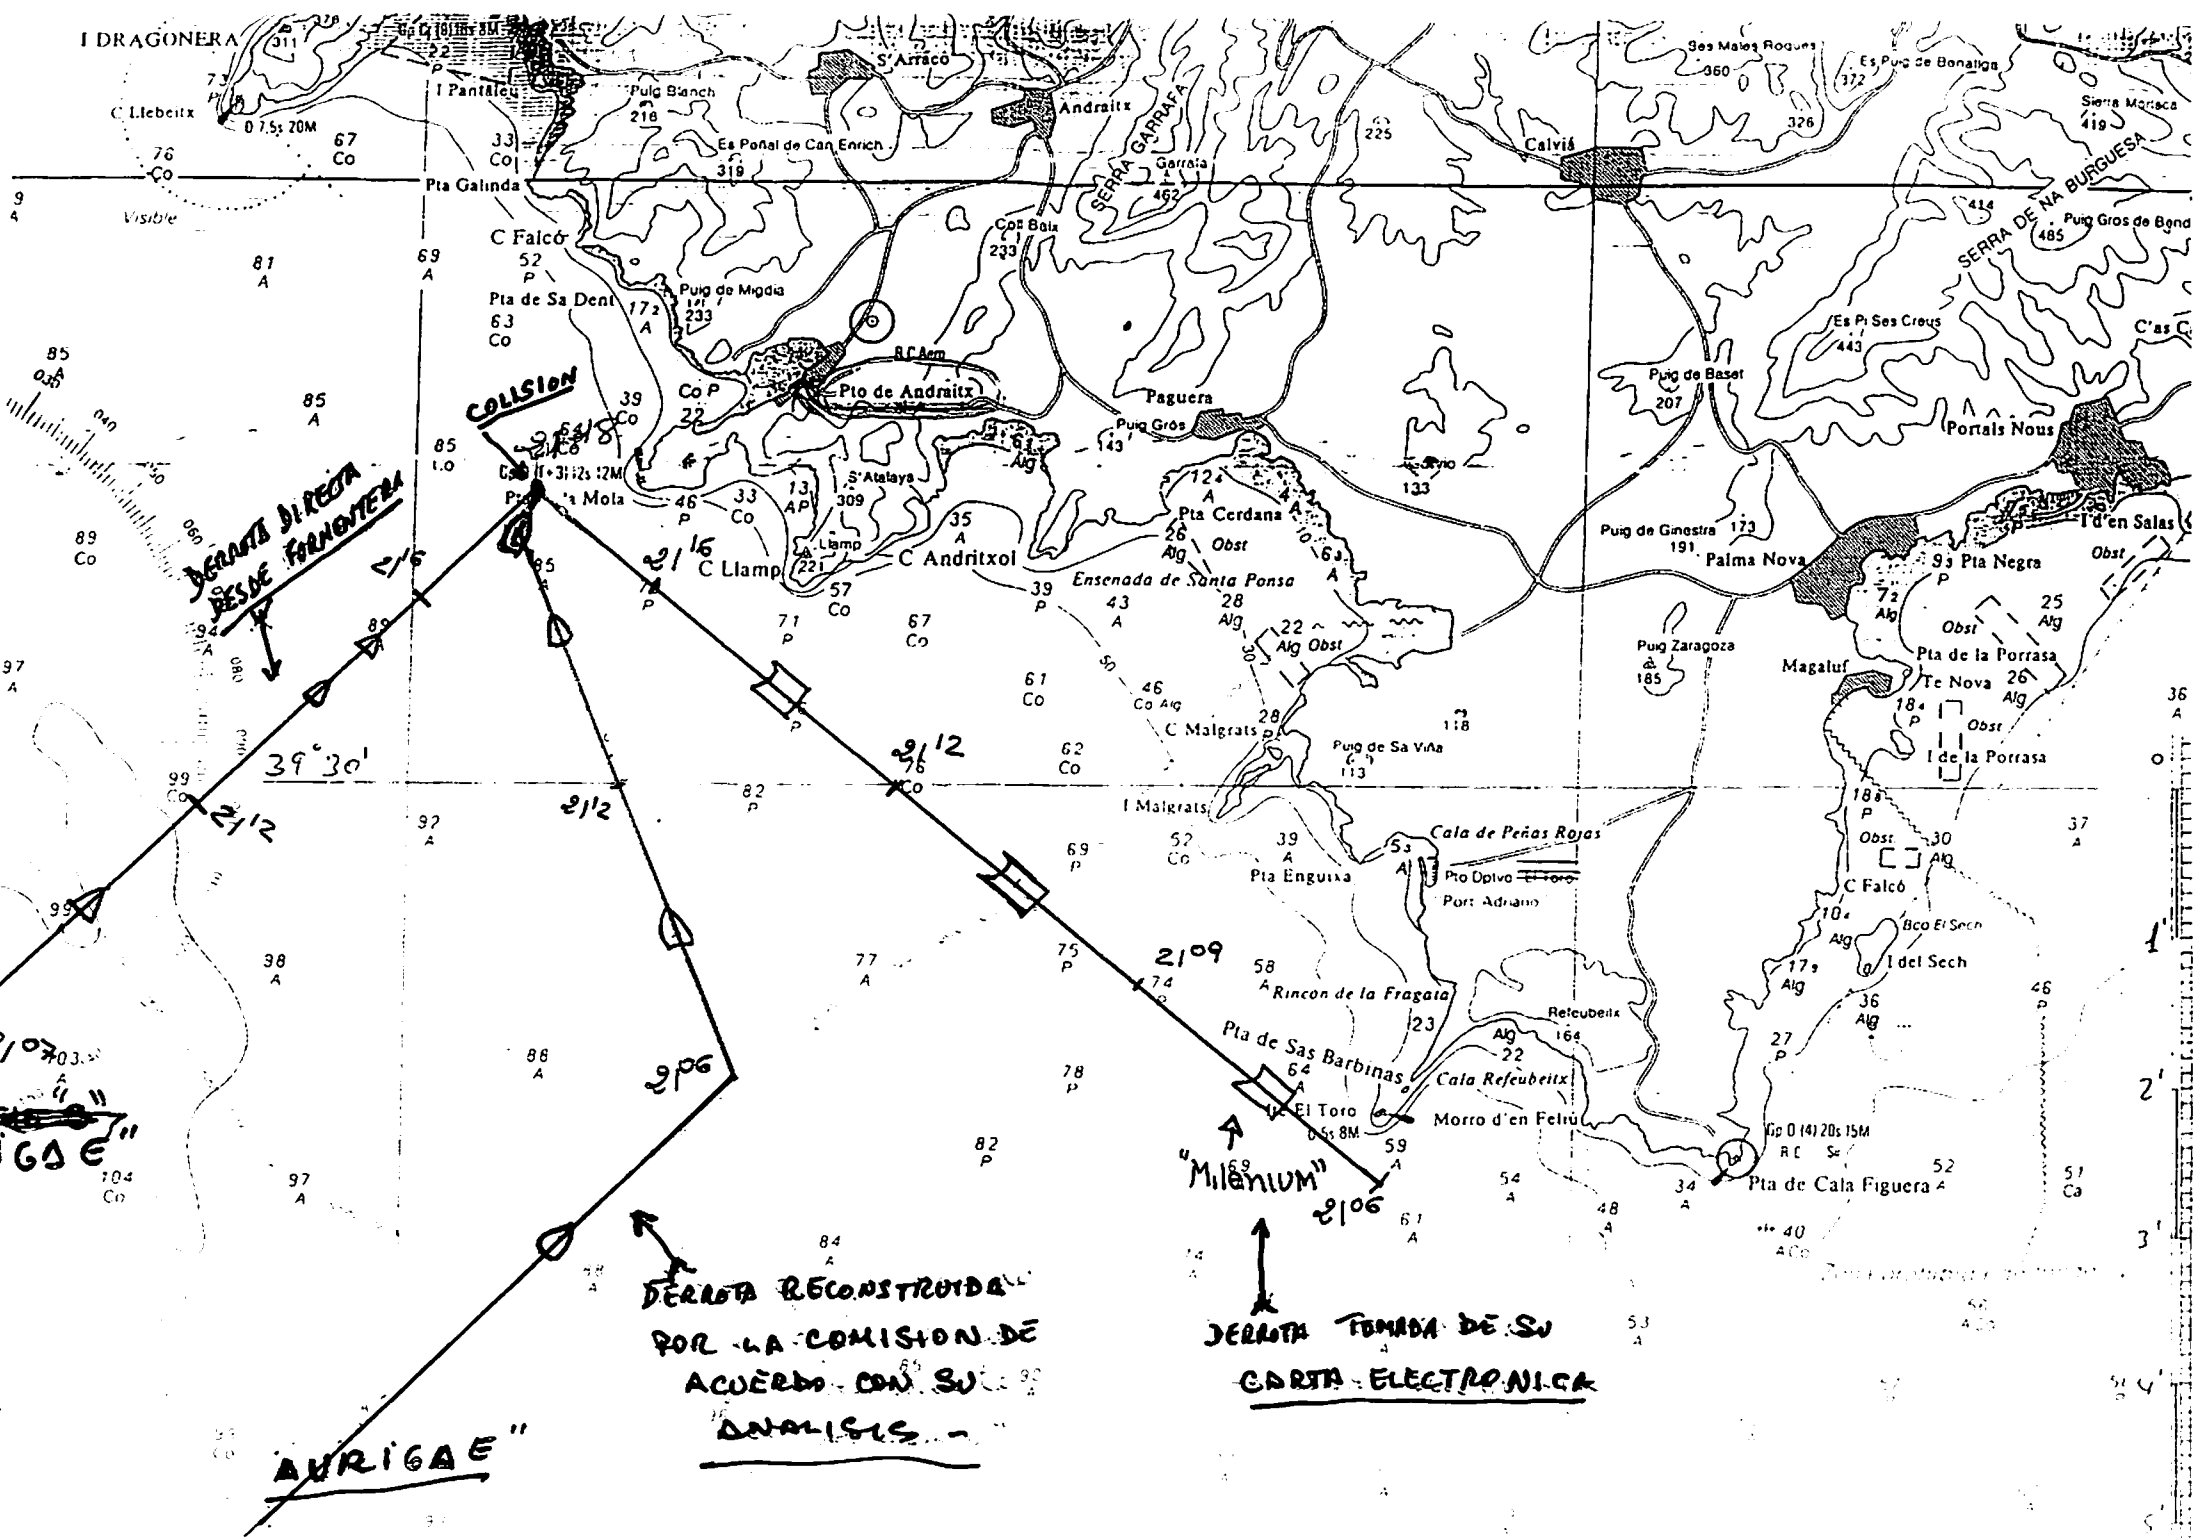
DERROTAS SEGUIDAS POR LOS BUQUES

- Del registro del equipo integrado ECDIS del buque “*Milenium*” se obtienen su rumbo y velocidad (310° y 38 nudos) y la situación y hora de la colisión (demora 096° verdadero de La Mola a 0’76 millas, y a 21^h18^m).
- La derrota del “*Auriga E*” no consta en ningún registro, pues si bien según declaró el Capitán del barco, en la mesa de su derrota había un ECDIS que podría haber suministrado tal información a la Comisión, dicho equipo fue enviado a reparar tras el accidente perdiéndose los datos almacenados en su disco duro sin haberlos podido procesar.

En estas circunstancias y teniendo en cuenta que el ángulo de incidencia en el momento del impacto era claramente perpendicular, ha de deducirse la derrota de este buque por las declaraciones de los tripulantes, que, si bien contradictorias en muchos puntos, analizadas junto a los demás factores que se exponen en el siguiente punto, indican que el rumbo del “*Auriga E*”, debía ser aproximadamente del 345° y su velocidad de unos 20 ó 22 nudos, y que al estar en las proximidades de La Mola modificó el rumbo a estribor para entrar en Andraitx, colisionando inmediatamente con el “*Milenium*”. **(Anexo 4)**

permite la deducción lógica de que el Capitán del buque “*Auriga E*”, tras maniobrar a los veleros citados, puso rumbo a La Mola, que era aproximadamente 345° (lo que correspondería a rumbo Norte en su aguja magnética) y tras llegar al punto de su cambio de rumbo, sin percatarse de la presencia del “*Milenium*”, a quien suponía rebasado por su popa, por no haberle supuesto una velocidad tan elevada, modificó su rumbo a estribor, en demanda del puerto de Andraitx, abordando inmediatamente al “*Milenium*”.
