INFORME CIAIM-25/2014

Inundación y pérdida de la embarcación de pesca GHANDHI a 150 millas al oeste de Portugal, el 22 de noviembre de 2013

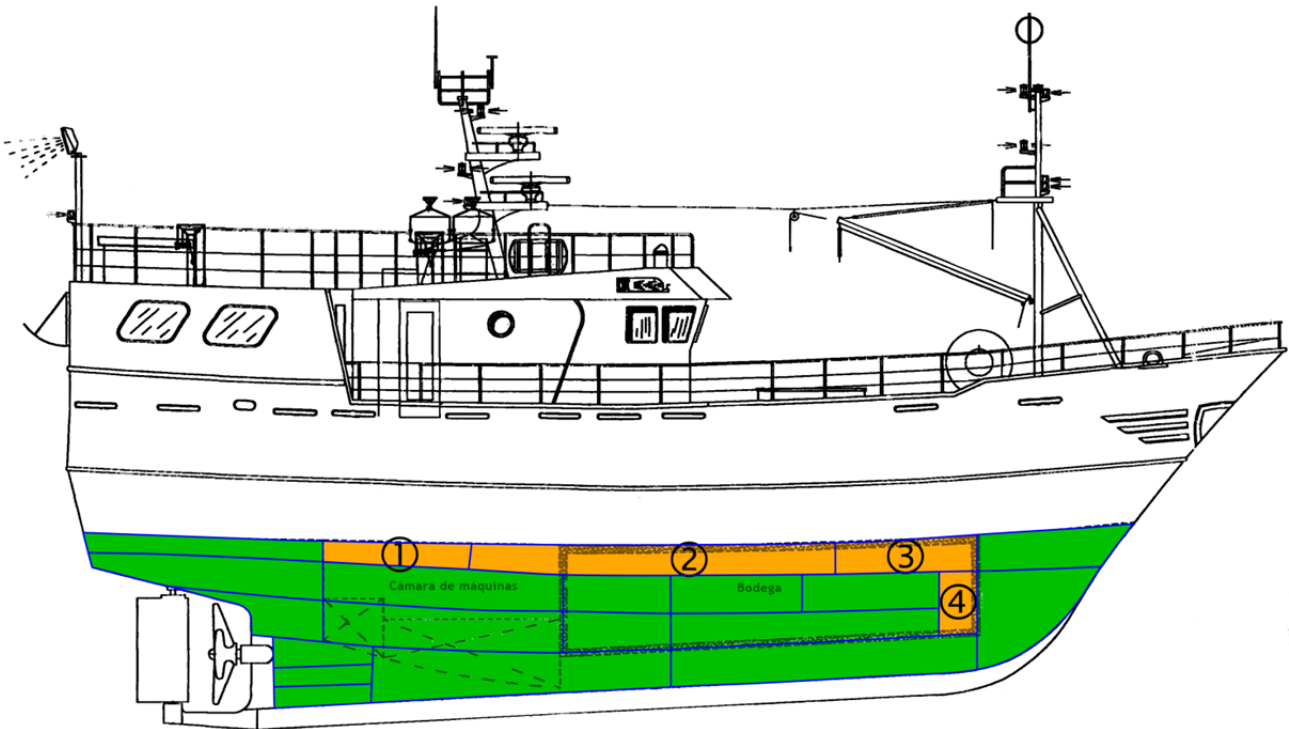
Figura 5. Medida de espesores de la E/P GHANDHI. En amarillo, las cuatro planchas con espesor inferior al especificado en el proyecto.

De los resultados de la medición de espesores realizada en mayo de 2012 se observa que la mayoría de las planchas del casco superaban el espesor indicado en el proyecto de construcción. Únicamente las siguientes planchas, indicadas en la figura 5, habían disminuido su espesor:

- Plancha 1: Falta de espesor en ambos costados, menor del 1,5%.
- Plancha 2: Falta de espesor en el costado de babor, menor del 3%.
- Plancha 3: Falta de espesor en el costado de estribor, menor del 3%.
- Plancha 4: Falta de espesor en ambos costados, menor del 4%.

Estas planchas son las que se encuentran cerca de la flotación de la embarcación por lo que están sometidas a mayores desgastes mecánicos por el impacto del agua y mayor corrosión por el contacto intermitente con el agua. Sin embargo estas pérdidas de espesor tras los quince años de edad de la embarcación no son significativas dada su pequeña magnitud.

Además, la zona por donde se pudo producir la vía de agua, aunque no se pudo determinar con exactitud, debía encontrarse en la cámara de máquinas cerca del fondo, zona en donde todas las planchas probablemente tenían el espesor requerido.

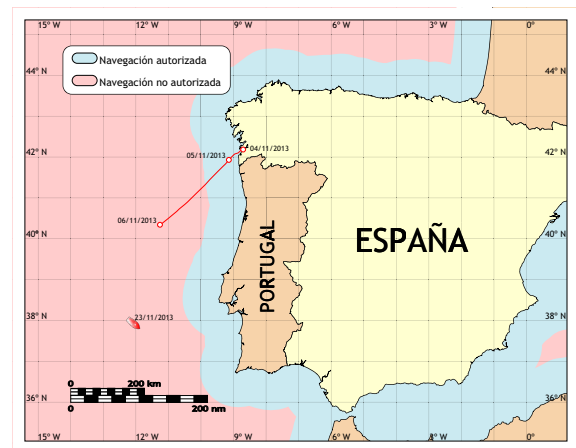
Figura 6. Zonas de navegación autorizadas al segundo patrón

Ninguno de los títulos que poseía el segundo patrón en el momento del accidente le permitía hacerse cargo de la guardia de navegación a más de 60 millas de la costa.

Sin embargo desde el segundo día de navegación tras salir del puerto de Vigo la embarcación cruzó la línea de 60 millas y hasta el momento del accidente siempre se encontró a una distancia mayor de la costa.

1. Que tomen medidas para evitar que los buques pesqueros salgan a faenar a zonas en donde sus patrones no tienen la titulación necesaria, mediante el cruce de datos de enroles y cotizaciones de los tripulantes, y de posicionamiento de los buques mediante las cajas azules de pesca, o por otros métodos que se consideren eficaces.

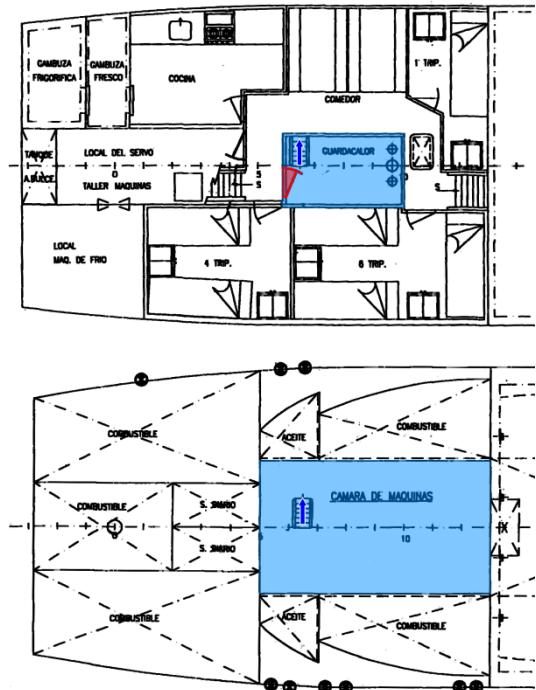
Figura 7. Zona inundada (en azul) y puerta estanca (en rojo)

El último en abandonar la cámara de máquinas fue el jefe de máquinas y en ese momento el nivel del agua llegaba casi a la habilitación, cubriendo ya el escalón más alto de la escalera de acceso entre la habilitación y la cámara de máquinas (Figura 7).

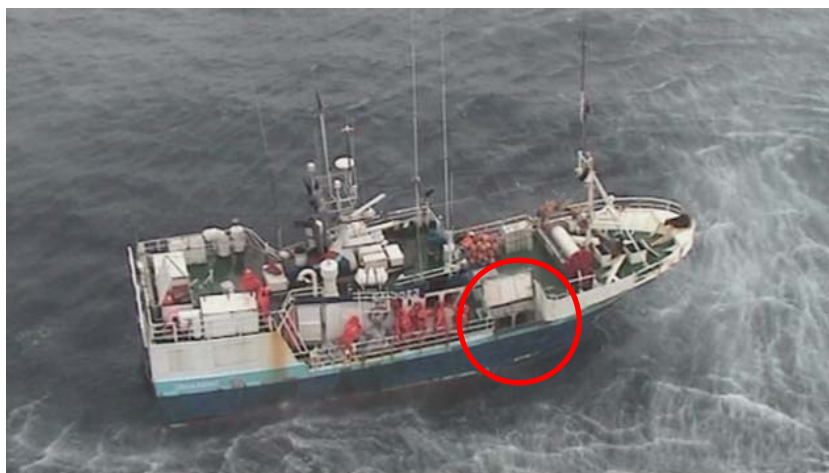
Figura 8. Abertura al parque de pesca abierto

Hay declaraciones contradictorias que no permiten establecer con seguridad si se cerraron todos los accesos estancos a la cámara de máquinas, taller y habilitación, cuando se produjo el abandono del pesquero. En la fotografía tomada por los medios de rescate de Portugal queda constancia de que la abertura al parque de pesca (hueco de pesca) estaba abierto (ver Figura 8), lo que sugiere que la inundación no quedó confinada en la cámara de máquinas sino que se extendió por toda la cubierta de habilitación. Asimismo no se tomaron otras medidas tales como cerrar las válvulas de descarga o admisión, que hubiesen evitado la propagación de la inundación a otros compartimentos a través de otros circuitos (por ejemplo descarga de aguas sucias).
