**INFORME DE ACCIDENTE MARÍTIMO**

**INFORME SOBRE EL ABORDAJE DE LOS BUQUES**

***“ESTE” Y “RUTH BORCHARD”***

**EN EL DISPOSITIVO DE SEPARACION DE TRAFICO DE  
FINISTERRE.**

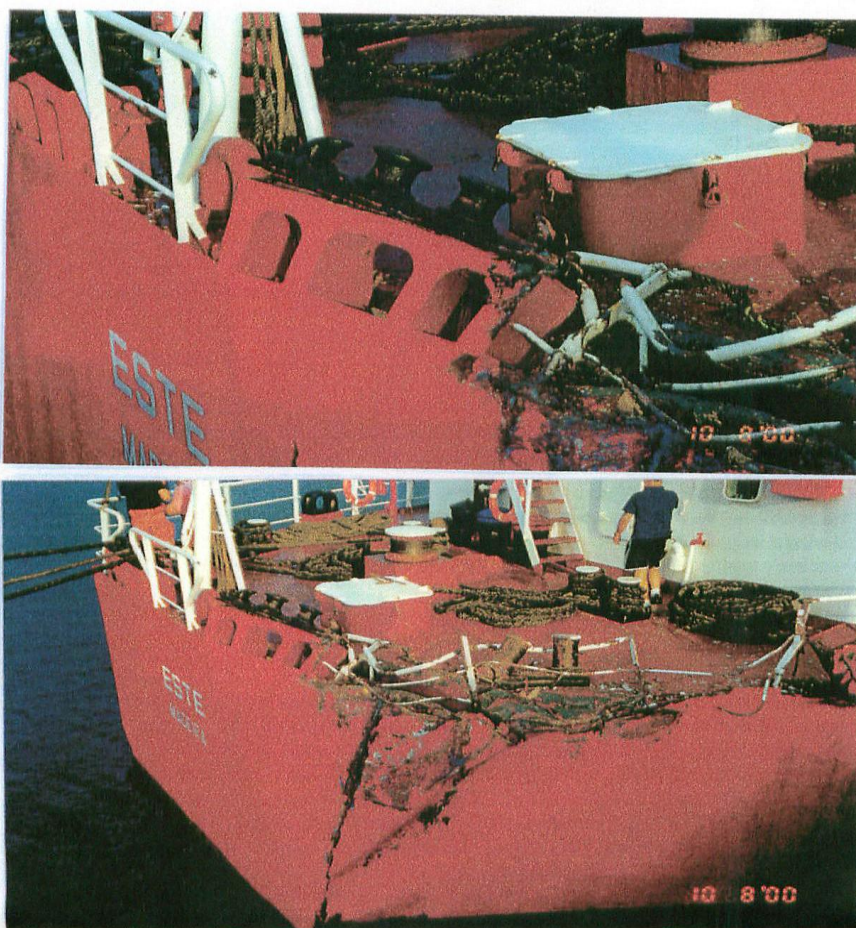
**FOTOGRAFÍAS DEL B/ "ESTE". COLISIÓN 09/08/00. A CORUÑA.**

- Grandes deformaciones en la aleta de estribor que afectaban a la cubierta, forro, elementos estructurales, mobiliario de gambuza, etcétera.
- Vía de agua en el tanque de popa.

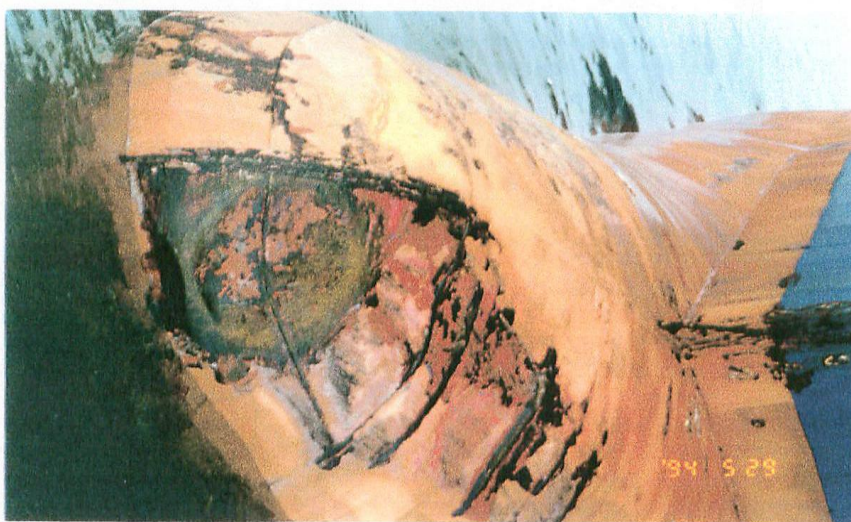
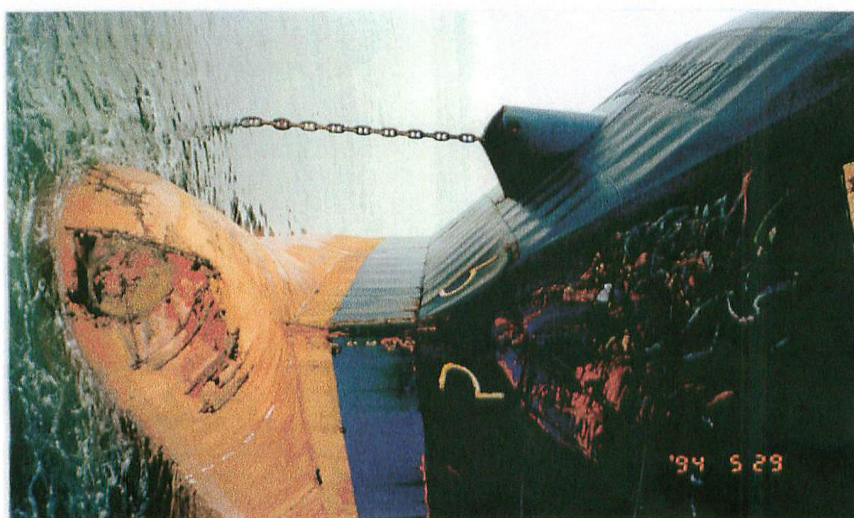
**B/ "RUTH BORCHARD", BANDERA DE BAHAMAS. COLISION CON EL  
B/ "ESTEZ", BANDERA DE MADEIRA, EL 09/08/00**

- Deformaciones en la roda y el bulbo.

- El buque “Ruth Borchard” impactó con su parte de proa (bulbo y roda) en la aleta de estribor del “Este”.
- La visibilidad en el momento del accidente era buena. El viento era flojito y estado de la mar marejadilla.

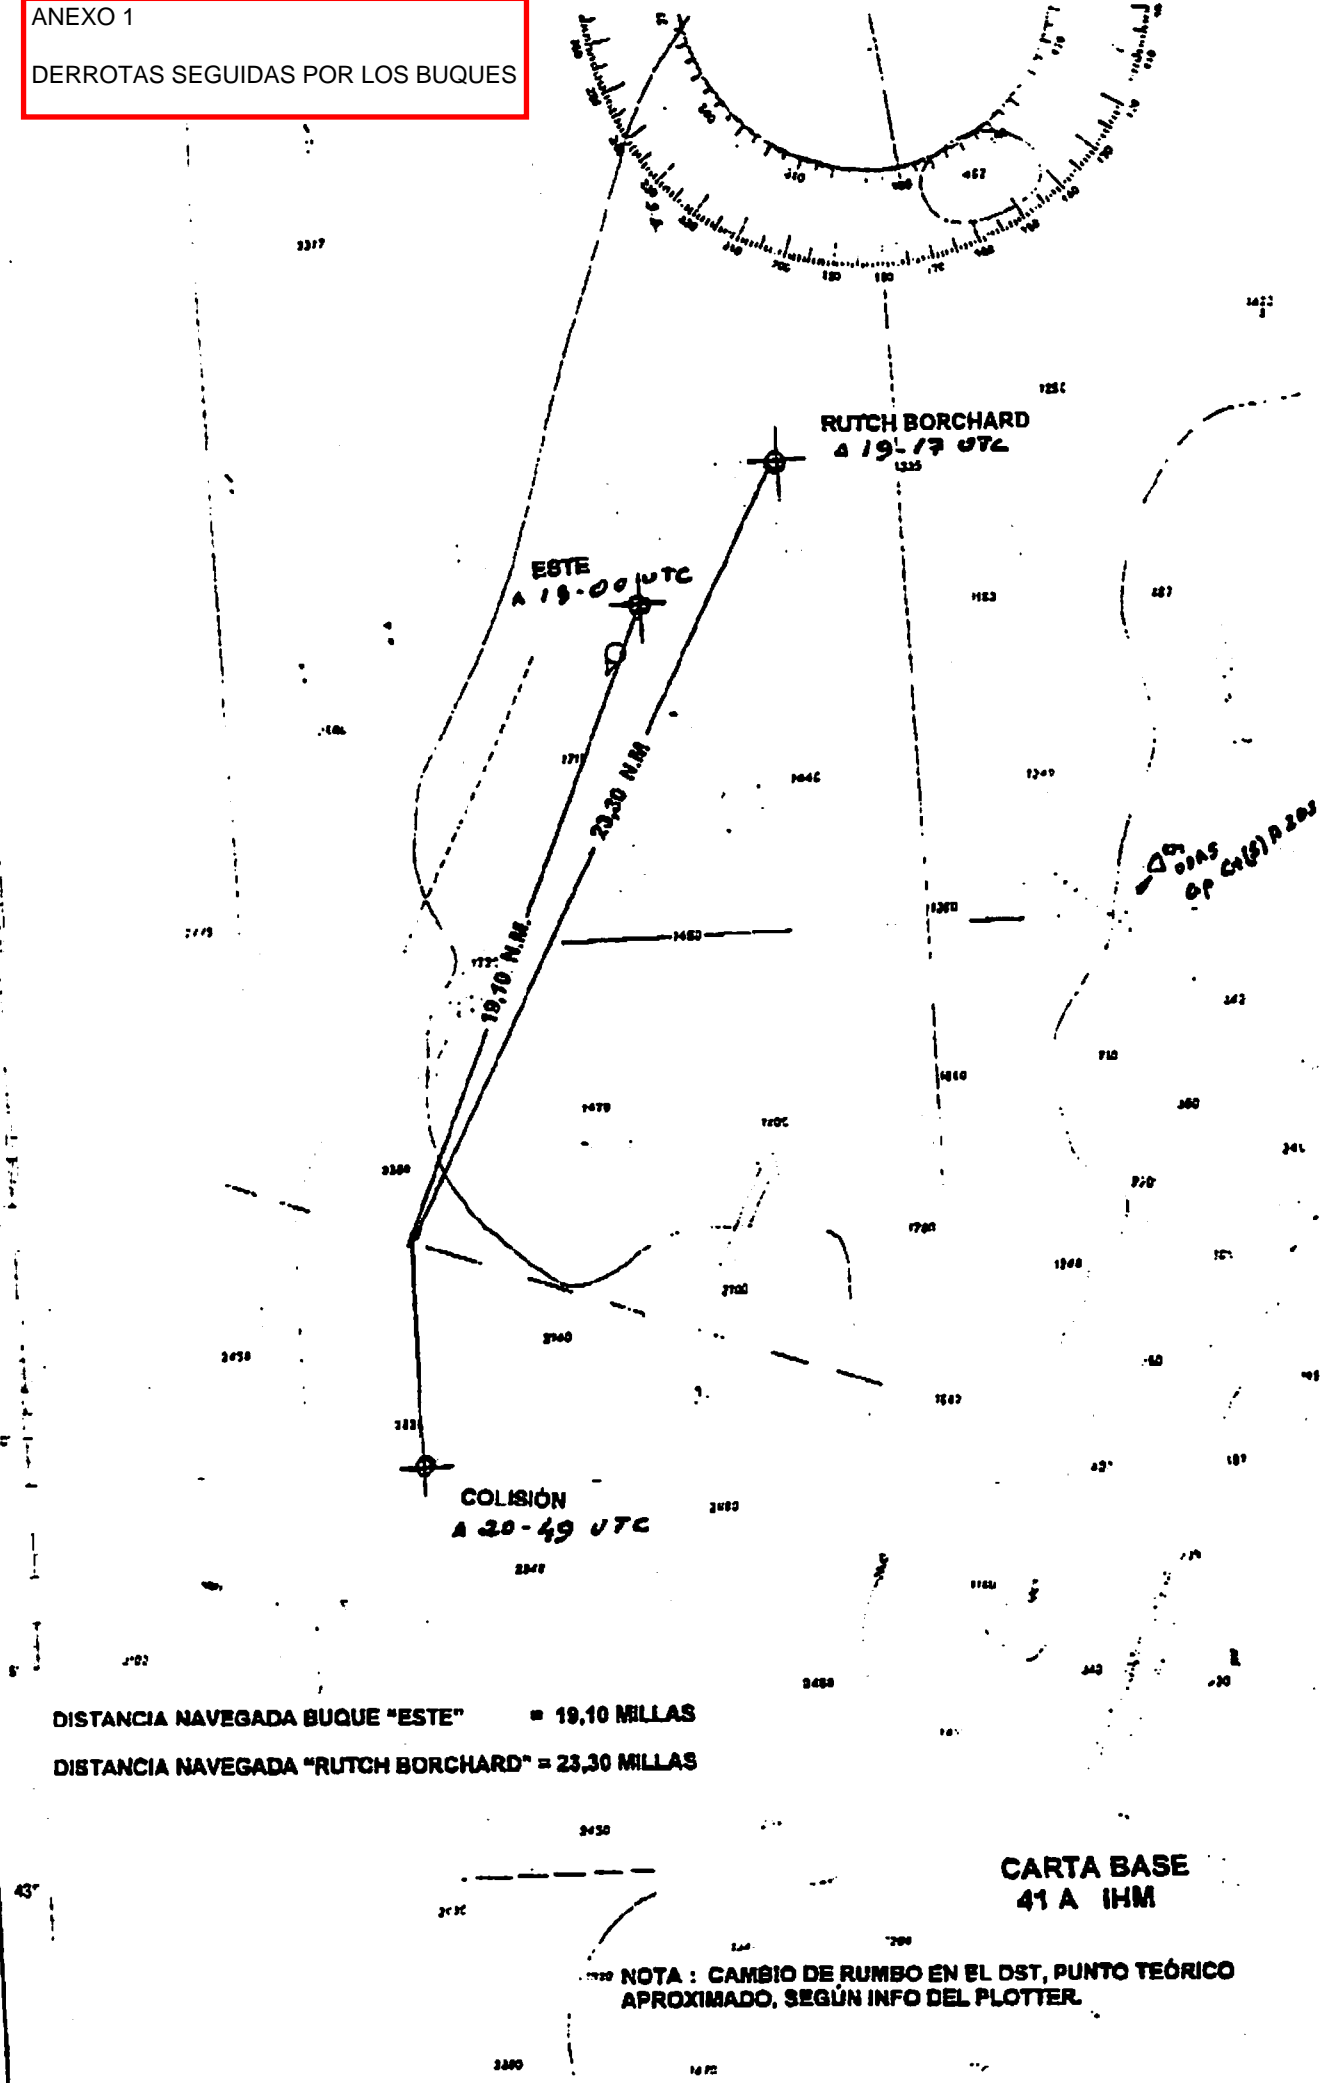
DERROTAS SEGUIDAS POR LOS BUQUES

DISTANCIA NAVEGADA BUQUE "ESTE" = 19,10 MILLAS

DISTANCIA NAVEGADA "RUTCH BORCHARD" = 23,30 MILLAS

NOTA : CAMBIO DE RUMBO EN EL DST, PUNTO TEÓRICO APROXIMADO, SEGÚN INFO DEL PLOTTER.
