INFORME TÉCNICO A-15/2010

Investigación del hundimiento del B/P ROSAMAR,
a 24 millas de Burela, el 5 de diciembre de 2008

COMISIÓN PERMANENTE DE
INVESTIGACIÓN DE ACCIDENTES
E INCIDENTES MARÍTIMOS

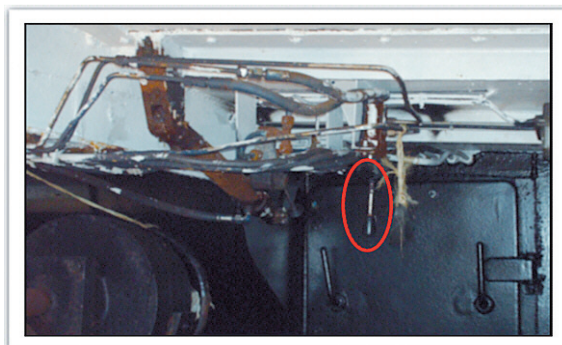
Figura 12. Palanca de accionamiento manual de las maquinillas de arrastre

Cuando las palancas de las maquinillas estaban en posición de virado se producían tensiones de tracción en los cables, a través de los embragues. No obstante, si se utilizaba este sistema manual durante el arrastre para corregir la situación del aparejo, no se producía necesariamente el enrollado de los cables, ya que al sumarse estas tensiones con las generadas por la resistencia al avance del aparejo, las resultantes podían variar su sentido. Como la tensión se transmitía a través de embragues, que permitían el deslizamiento del carretel, en función del sentido de la fuerza resultante, se podía producir tanto el enrollado como el desenrollado del cable en el carretel.

Este accionamiento estaba concebido para que fuera necesario que la persona que lo manejaba estuviera siempre presente cuando las maquinillas funcionaban en modo manual. Las palancas estaban situadas en el techo, para evitar que un movimiento de pesos pudiese actuar sobre ellas accidentalmente.

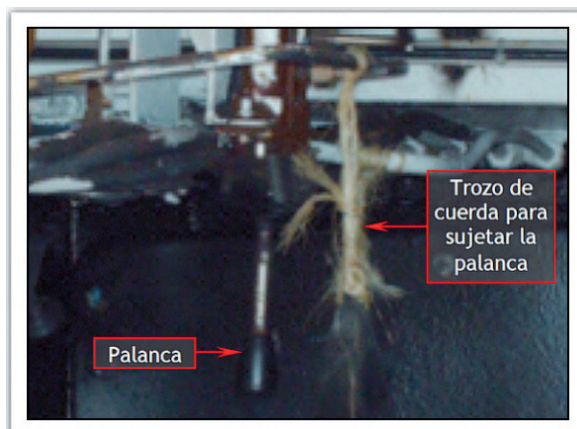
Figura 20. Trozo de cabo para sujetar la palanca de accionamiento manual de las maquinillas de arrastre

Cuando hay mala mar, los movimientos inducidos en el buque hacen que la maquinilla actúe constantemente y a veces de forma brusca. Por esta razón a muchos pescadores no les gusta utilizar el control de tensión constante en esas circunstancias.

Si en una condición de embarre del aparejo las maquinillas trabajasen con el control de tensión constante conectado, la tensión aplicada al cable no cesaría y se transmitiría al buque, hundiendo la popa, tal como sucedió en el B/P ROSAMAR. Si en el momento del accidente las maquinillas hubieran estado funcionando con el control de tensión constante y este sistema no estuviese averiado, hubiera sido suficiente que el patrón o el patrón de pesca lo hubiesen desconectado desde el cuadro situado en el puente, al que tenían fácil acceso, para que las maquinillas dejarasen de virar. Sin embargo, el patrón de pesca no intentó acceder a los mandos de las maquinillas que existían en el puente, cuando comprobó que no podía llegar a las maquinillas de pesca, y el patrón no utilizó dichos mandos. Por tanto, se considera que en el momento del accidente, o bien el sistema de control de tensión constante estaba desconectado o bien estaba averiado y no se podía desconectar, siendo esta última la segunda hipótesis que explicaría las causas del accidente.

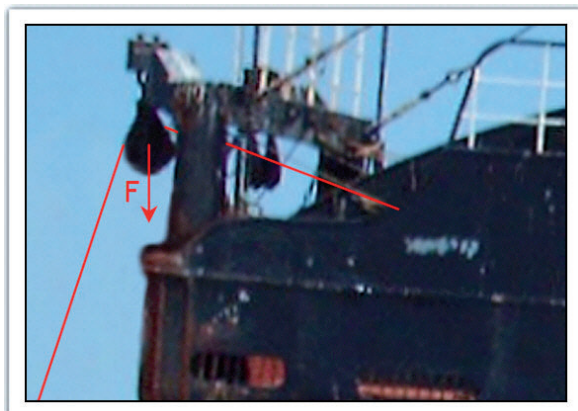
Figura 21. Fuerza vertical descendente producida por el virado de la maquinilla tras el embarre del aparejo

virando, las tensiones de los cables generan unas fuerzas en las pastecas de reenvío que se descomponen en unas fuerzas horizontales, que acercan el buque al punto en el que se produjo el embarre, y unas fuerzas verticales que empujan hacia abajo la popa.

En la figura 21 se puede ver el punto de actuación de la fuerza vertical sobre una de las pastecas.

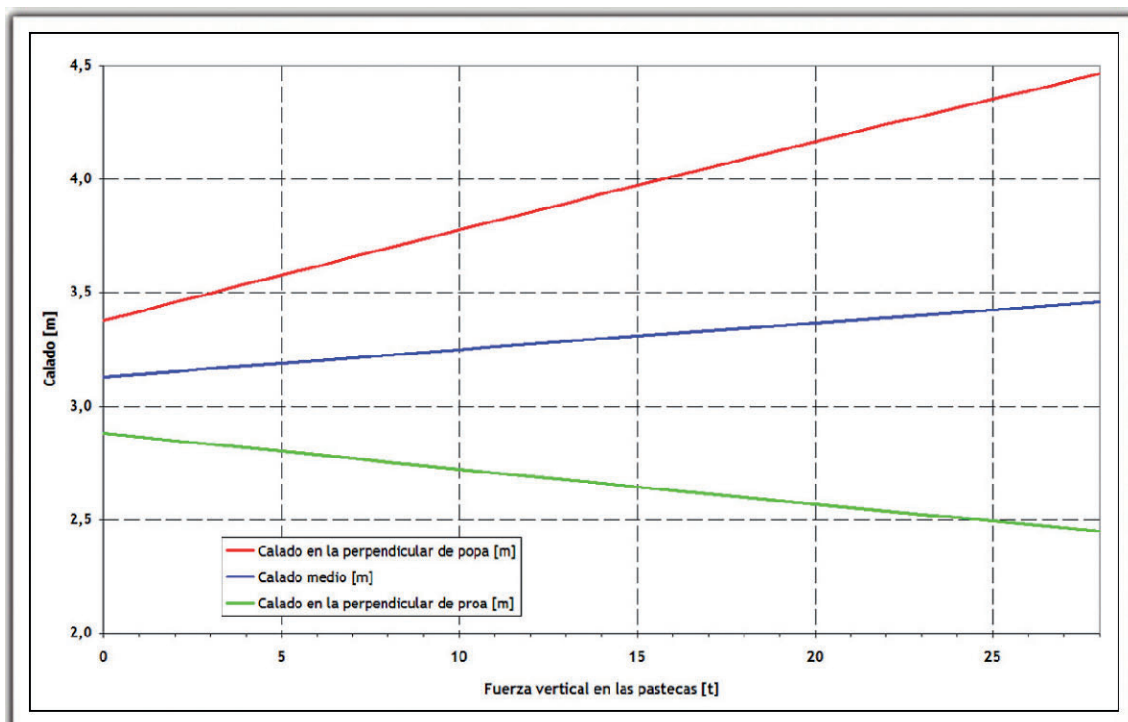
Figura 22. Calados del buque en aguas tranquilas en función de la fuerza vertical en las pastecas

Se ha calculado la situación aproximada de los calados que hubiese tenido el buque en aguas tranquilas al ir aumentando la fuerza vertical total aplicada en las pastecas de reenvío del aparejo. Para ello se han utilizado los datos de la prueba de estabilidad del buque y de la situación de carga que tenía en el momento del accidente, de acuerdo con las declaraciones de la tripulación.

El resultado de este cálculo se presenta en la figura 22, en la que la línea roja corresponde al calado en la perpendicular de popa, la línea verde al calado en la perpendicular de proa y la línea azul al calado medio.

En la gráfica de la figura 22 se comprueba que un calado en la perpendicular de popa de aproximadamente 4 m correspondía, en la condición de aguas tranquilas, a una fuerza vertical en las pastecas de aproximadamente 16 t, lo cual suponía 8 t en cada pasteca.

El tiro máximo de cada maquinilla era de 14 t, por lo que era posible generar una fuerza vertical de 8 t en cada pasteca, en la situación en la que trabajaban las maquinillas del B/P ROSAMAR, con el carretel por debajo de su capacidad media. La carga mínima de rotura del tipo de cable que llevaba el buque era de 25,5 t, y este valor no se superaba con el tiro de las maquinillas, por lo que los cables no llegaron a romperse.

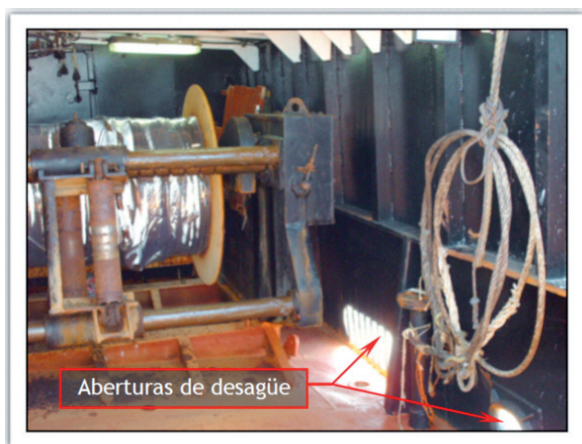
Figura 23. Aberturas de desagüe de la zona de las maquinillas

La tripulación observó que entraba abundante agua en el parque de pesca por las puertas que daban acceso a las maquinillas de arrastre. Las aberturas de desagüe en la zona en la que estaban las maquinillas de arrastre, que se pueden ver en la figura 23, eran adecuadas para desaguar la zona. Por tanto, el nivel del mar en el momento del accidente tenía que alcanzar la parte inferior de las puertas de acceso al parque de pesca, con un calado en la perpendicular de popa de aproximadamente 4 m.

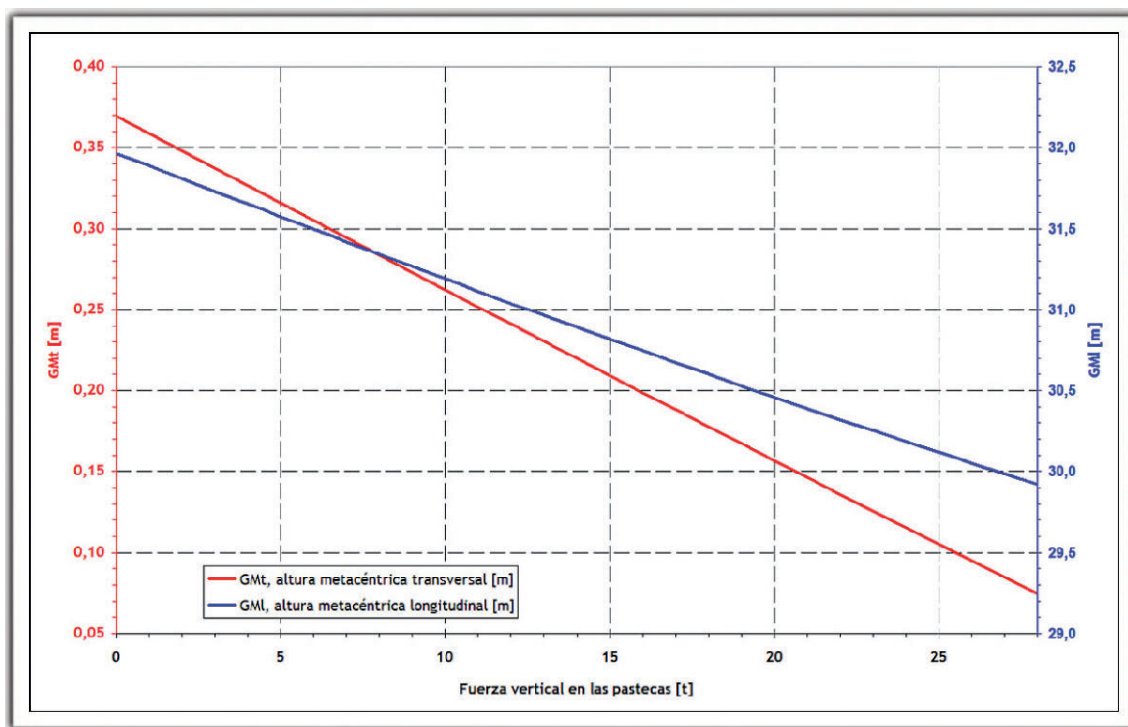
Figura 24. Alturas metacéntricas transversales y longitudinales del buque en aguas tranquilas en función de la fuerza vertical en las pastecas

En la gráfica de la figura 24 se presentan los valores de las alturas metacéntricas transversales y longitudinales del buque en aguas tranquilas al ir aumentando la fuerza vertical total aplicada en las pastecas de reenvío del aparejo. Se puede comprobar la disminución de los valores de las

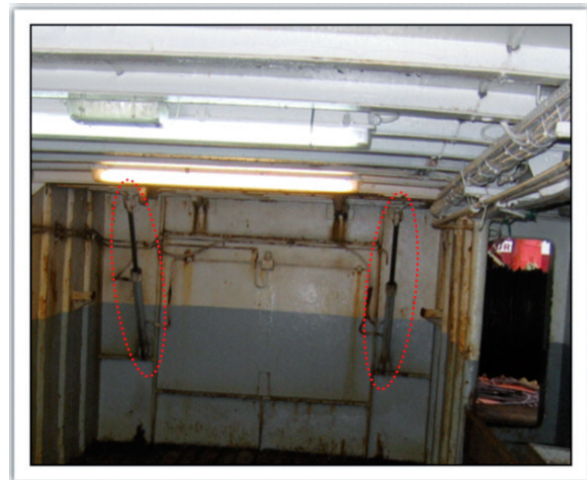
Figura 25. Elementos de sujeción de la compuerta de acceso al parque de pesca desde la cubierta superior

- Ningún tripulante cerró las puertas de acceso a las maquinillas de pesca desde el parque de pesca, que abrían hacia el exterior.
- Ningún tripulante cerró la puerta de bajada a la cámara de máquinas desde la cubierta principal.
- La compuerta de acceso desde la cubierta superior al parque de pesca abría hacia el inte-

rior y se sujetaba con un sistema de cierre hidráulico. De esta forma, la presión hidrostática del agua que se acumulaba en la cubierta superior al sumergirse la popa, favorecía la apertura de la compuerta y la inundación del parque de pesca.

Si las puertas de popa del parque de pesca y la puerta de la escalera de acceso a la cámara de máquinas hubiesen estado cerradas, al ser estancas, no se hubiera producido la inundación progresiva. En esa condición se hubiese podido salvar el buque si la escora hacia la banda de babor producida por el efecto del oleaje no hubiera adquirido valores que hubiesen provocado la inundación progresiva del buque por otras aberturas importantes.
