INFORME DE ACCIDENTE MARÍTIMO

INFORME SOBRE EL HUNDIMIENTO DEL PESQUERO

“SOMBRIZA”

el día 7 de enero de 2008

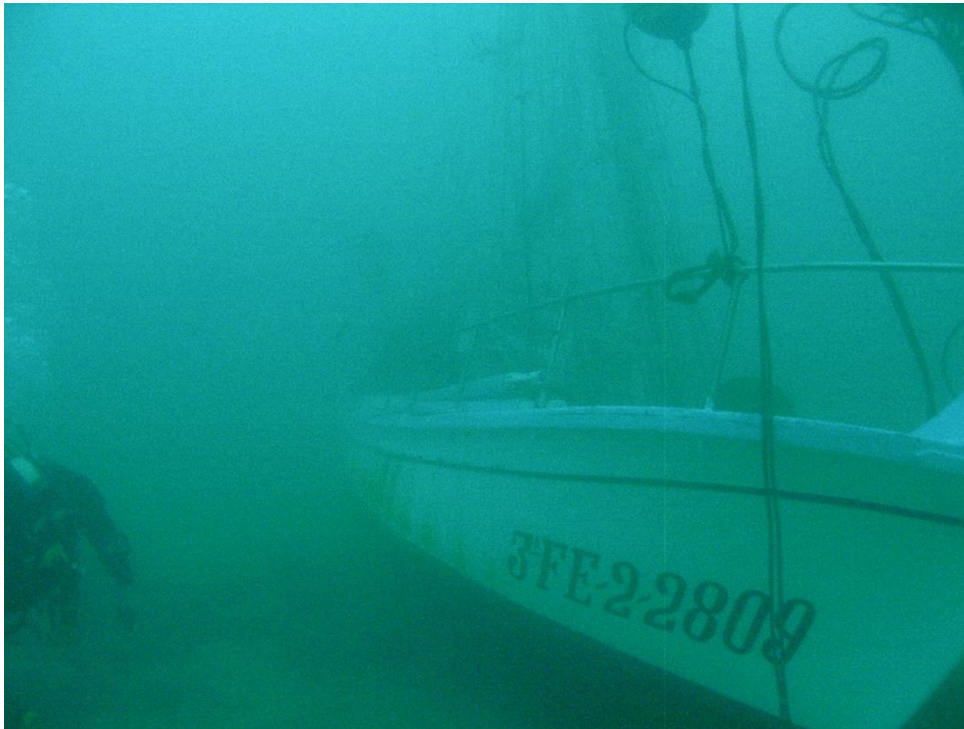
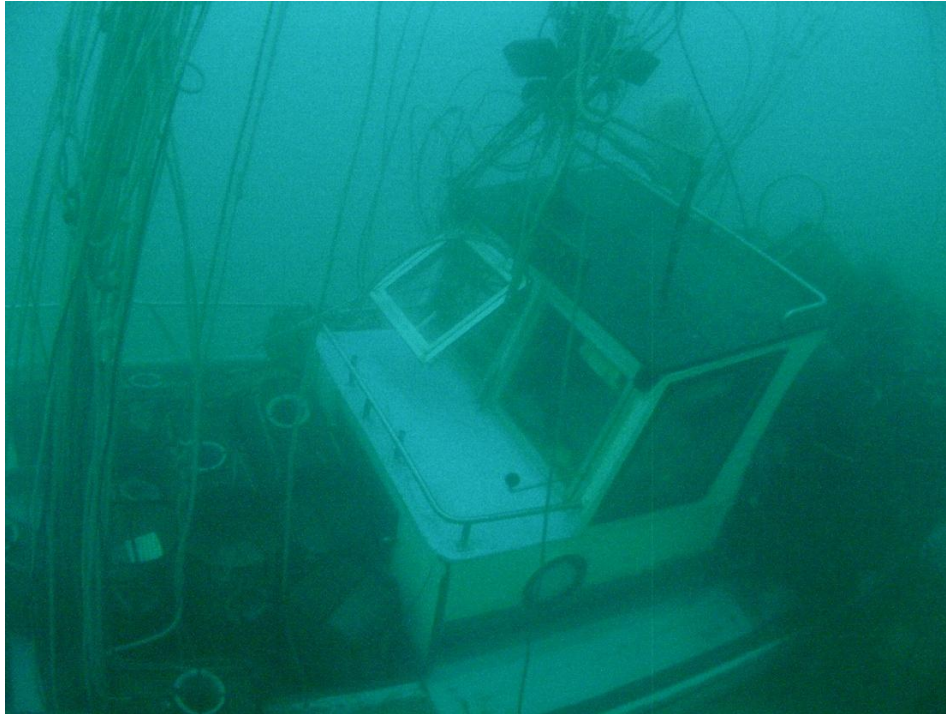
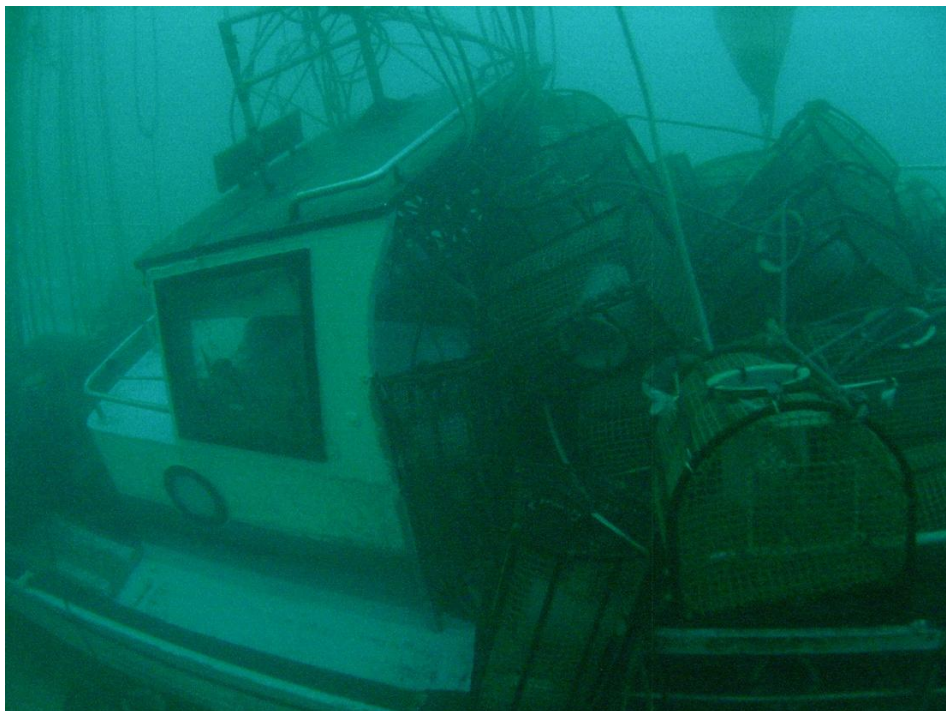
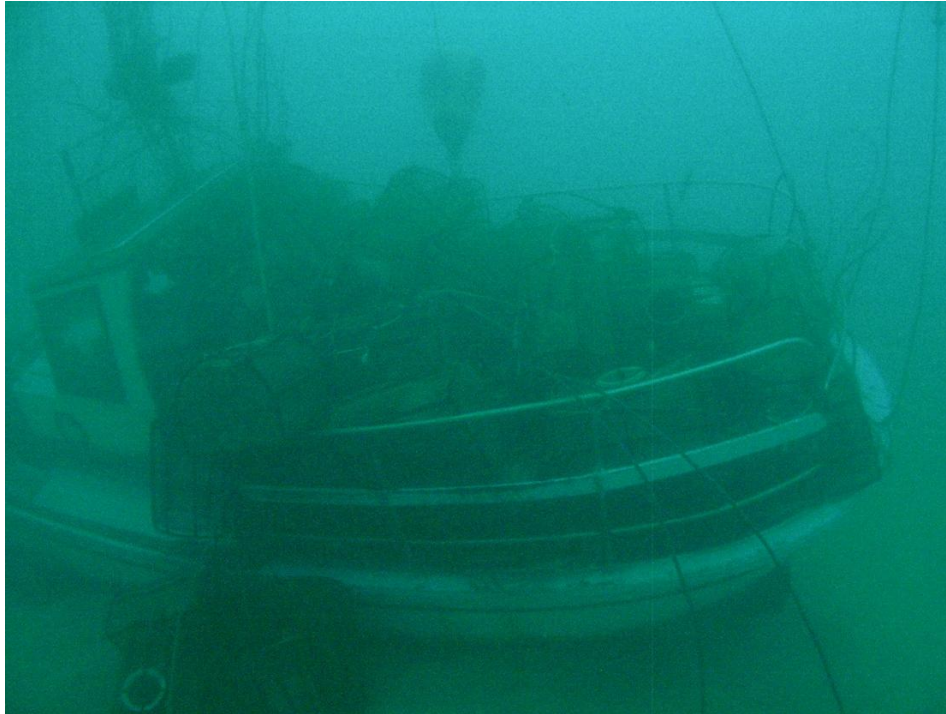
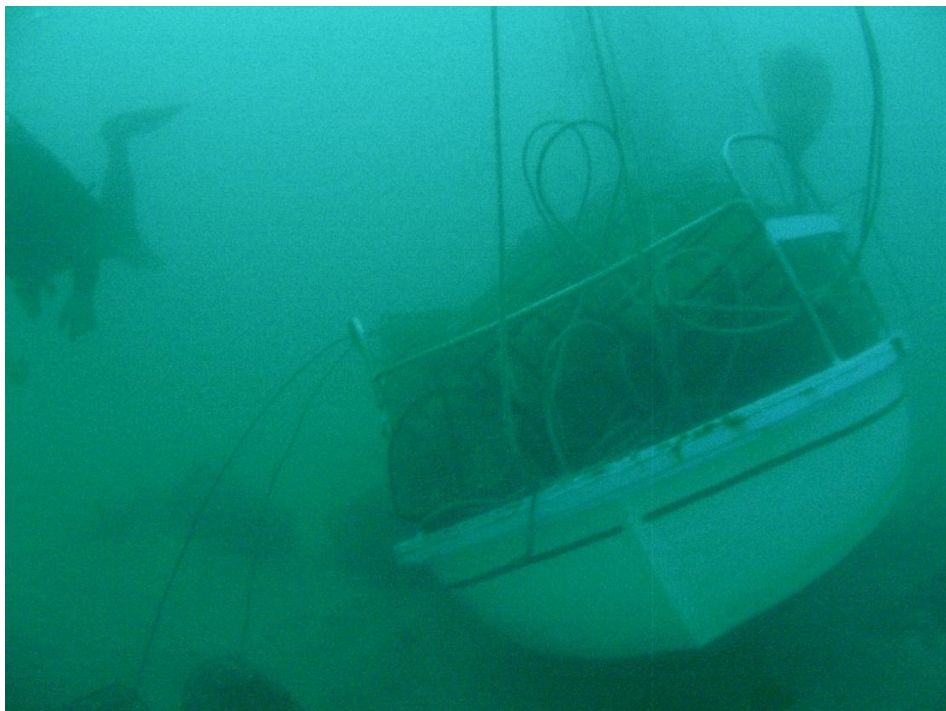
Foto 1: Pesquero “Sombriza” hundido

Foto 2: Pesquero “*Sombriza*” hundido

Foto 3: Pesquero “*Sombriza*” hundido

Foto 4: Pesquero “*Sombriza*” hundido

Foto 5: Pesquero “*Sombriza*” hundido

8. La observación de las fotografías del pecio sobre el fondo, en especial de las que muestran las nasas a bordo, induce a pensar que la embarcación no se hundió por falta de estabilidad, dado que si hubiese existido el vuelco seco y rápido que acompaña a la falta de estabilidad muchas de las nasas se hubiesen zafado de la embarcación y se habrían encontrado diseminadas por el fondo y por la superficie, circunstancia que no se dio. Esta circunstancia descarta la pérdida de estabilidad por entrada de agua por la borda.

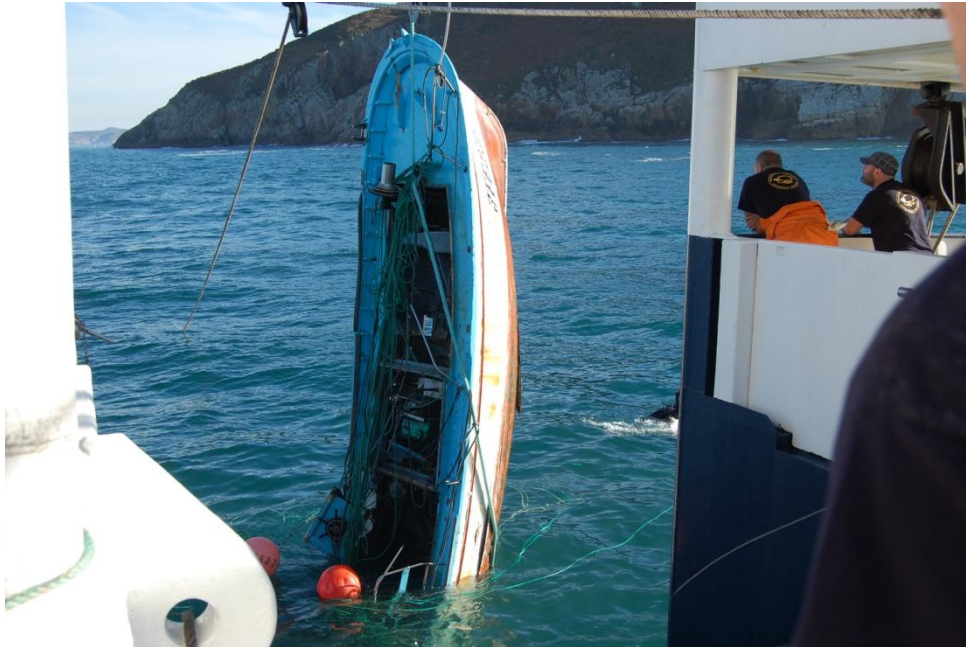
Foto 6: Desde el Buque de Inspección Pesquera “Irmáns García Nodal”, reflotando al “Sombriza”

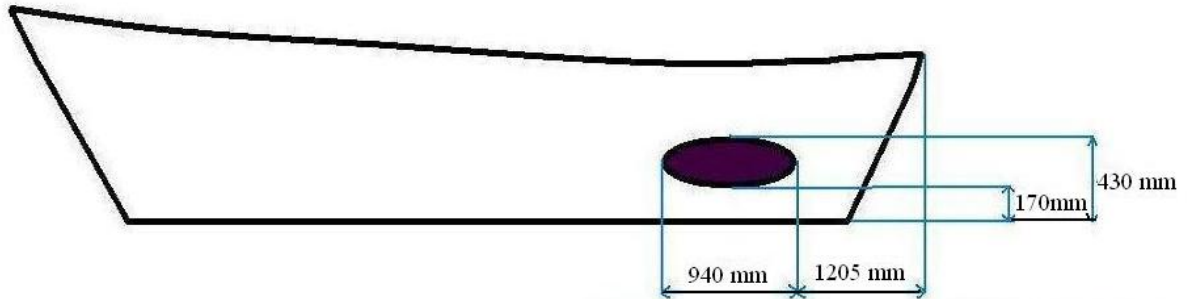
1. El desplazamiento de la embarcación en el momento del accidente era aproximadamente de 2’7 Toneladas, lo que supone un calado (tomado desde la parte baja de la quilla) de 680 milímetros, y por tanto la embarcación disponía de un francobordo de 285 milímetros.
2. Existen dos amplios boquetes en el costado de babor, uno en la mitad popel y el otro a proa del centro de la embarcación. De estos boquetes, al menos uno, posiblemente el de popa, tuvo como origen un impacto exterior sobre el forro, sin poder precisar su naturaleza.

Boquete 1, situado en el costado de babor, a popa

3. La observación de los boquetes y del astillado del forro induce a pensar que éstos fueron agrandados por efecto de impactos y del arrastre del pecio sobre el fondo marino en el sentido proa-popa. La parte del forro en las proximidades del centro de la embarcación no presenta orificios, debido, entre otras razones, a que esa parte de la embarcación, en los alrededores de la cuaderna maestra, es la más reforzada, y sin duda ofreció mayor resistencia al impacto.

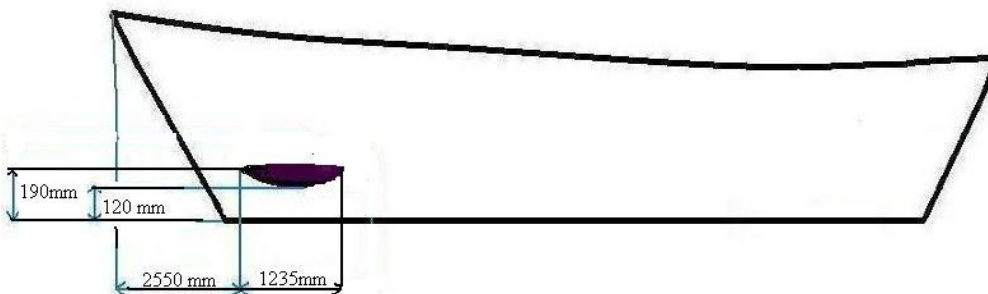
Boquete 2, situado en el costado de babor, a proa
