INFORME SOBRE LA VARADA DEL BUQUE

“CAPE JUPITER”

EN LA RADA SUR DEL PUERTO DE LAS PALMAS

el día 24 de julio de 2003

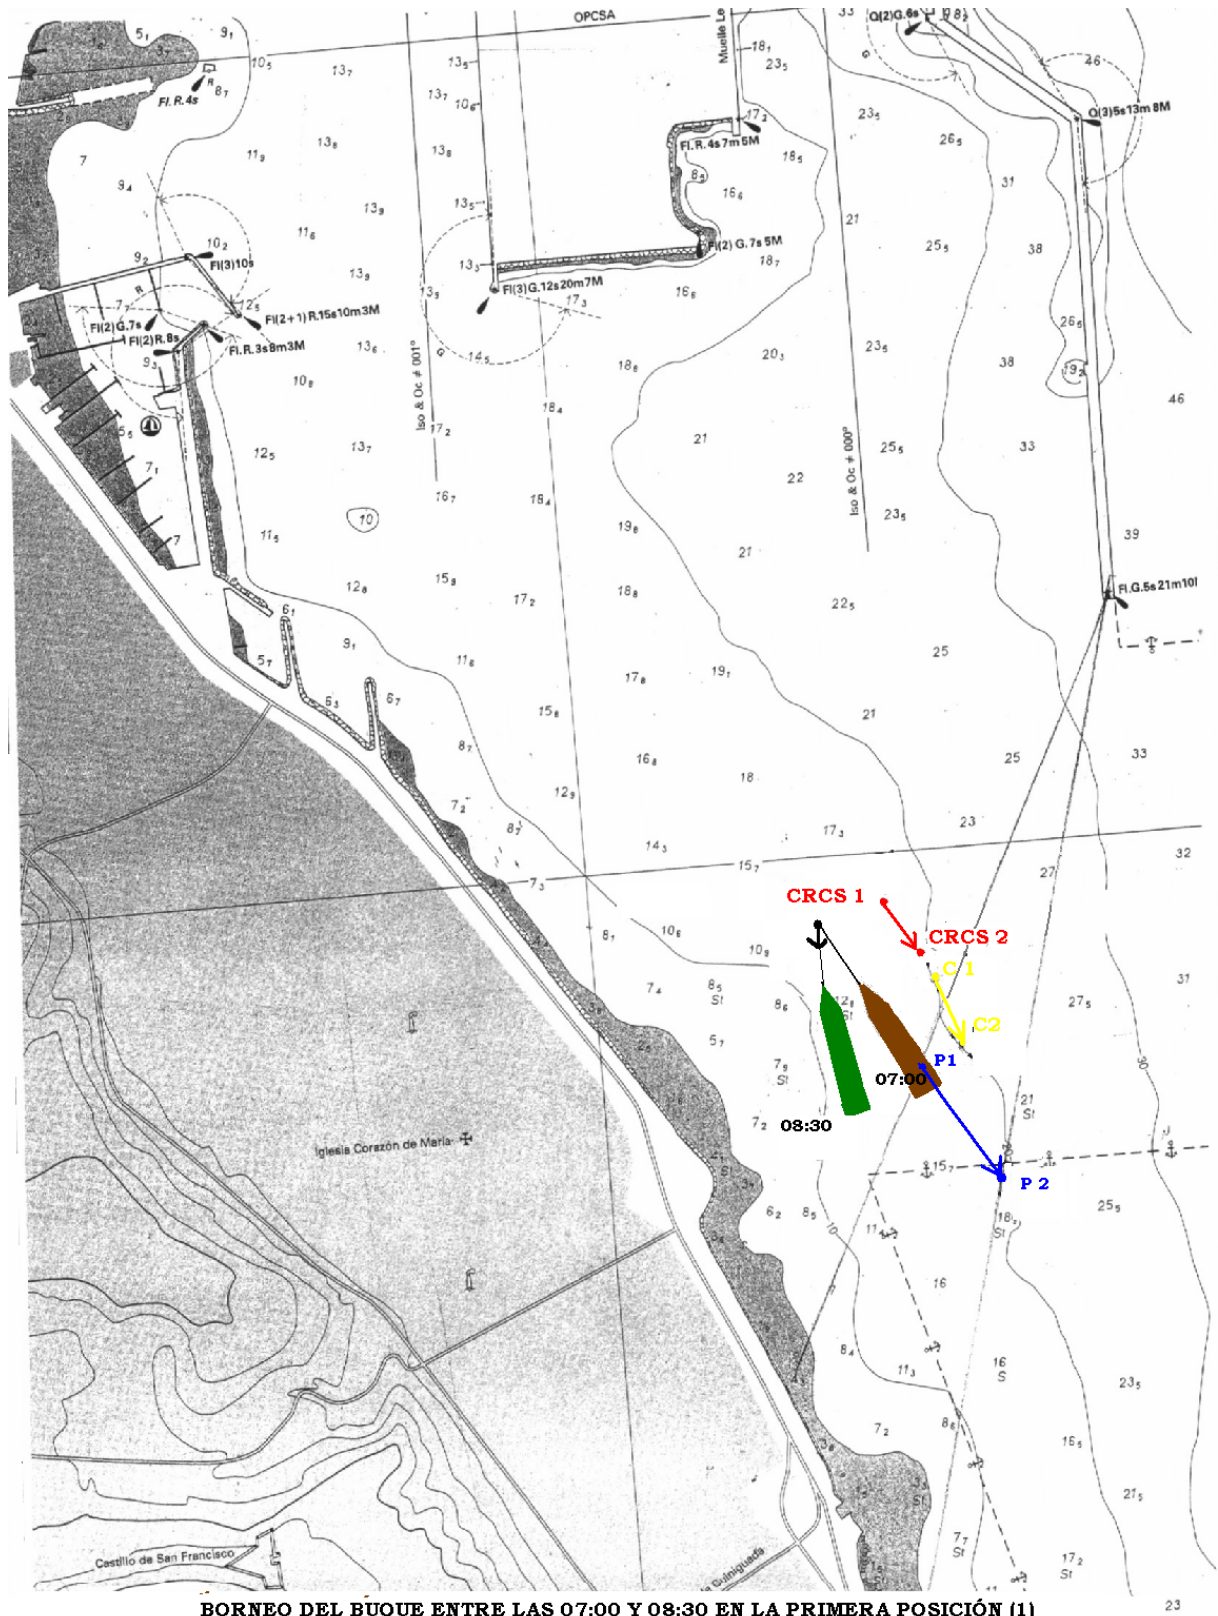
**BORNEO DEL BUQUE ENTRE LAS 07:00 Y 08:30 EN LA PRIMERA POSICIÓN (1)
SITUACIÓN DEL FONDEO ENMENDADO (2) (SE REPRESENTAN LAS POSICIONES
INDICADAS POR LOS DIFERENTES OBSERVADORES**

Se observa que existen tres pares de posiciones coherentes entre sí, las tres indican que el fondeo se enmendó al SSE entre 150 y 300 m. Entre las posiciones facilitadas por el Centro de Coordinación de Salvamento Marítimo (CRCS Las Palmas) (**Anexo 2**) y el buque existe una diferencia de unos 200 m hacia el SSE aproximadamente, mientras que teniendo en cuenta las posiciones declaradas por los prácticos la diferencia es de unos 150 m. La diferencia entre las posiciones de fondeo pueden ser debidas a la apreciación visual o a diferencia de sensibilidad o definición de los instrumentos utilizados para la concreción de las mismas.
