**Comisión Permanente de Investigación
de Siniestros Marítimos**

INFORME DE ACCIDENTE MARÍTIMO

INFORME SOBRE EL ABORDAJE DE LOS BUQUES

"LIMA" Y "AURES"

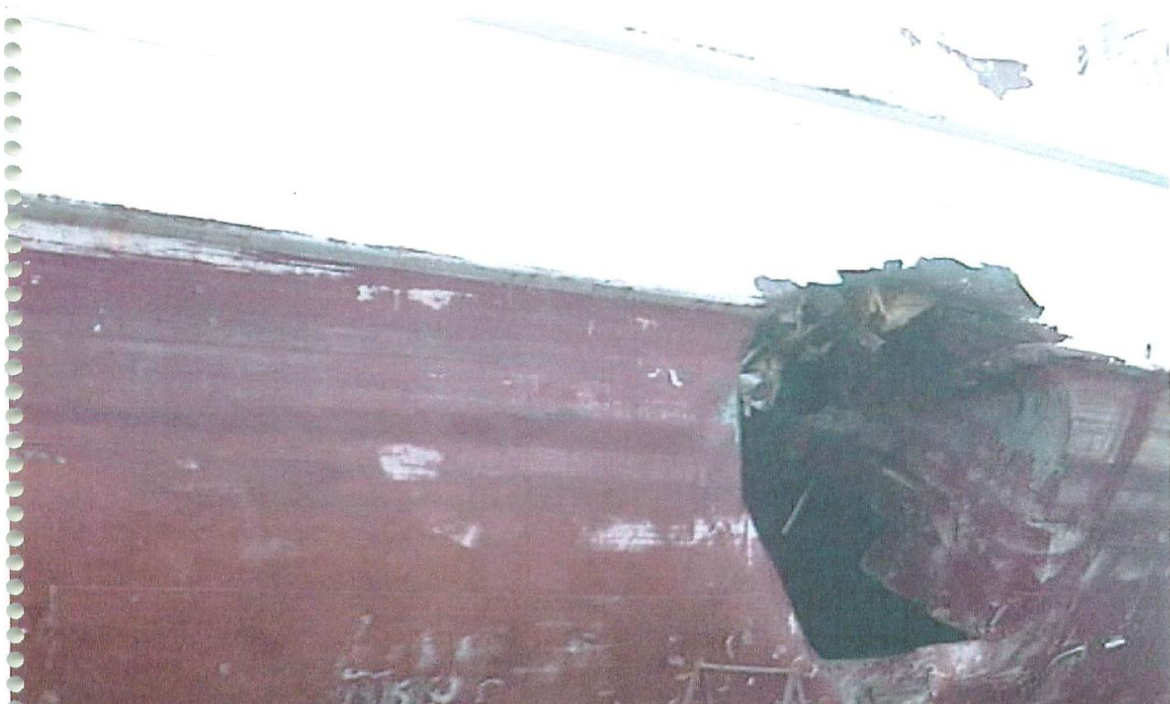
La proa del buque “*Aures*” impactó en el costado de babor del “*Lima*”, a la altura de la bodega número 4. El rumbo aproximado del “*Lima*” en el momento del contacto era de 175° mientras el “*Aures*” navegaba a rumbo variable, según iba al encuentro del otro buque. El ángulo de contacto fue próximo a los 90°.

- Una abertura de forma aproximadamente circular, de unos dos metros de diámetro en el costado de babor, a la altura de la bodega nº 4, por encima y debajo de la línea de flotación en libre comunicación con el mar.
- No presentaba escora y tenía asiento apopante muy pronunciado pero que no variaba.
- Los mamparos que limitan la bodega no tenían daños aparentes.

Avería en el buque “*Lima*”

La Autoridad Marítima decidió que el buque “*Lima*” debería reparar, por lo que tras evaluar su navegabilidad, el Capitán Marítimo de Villagarcía permitió su salida, escoltado por un remolcador, hasta los astilleros de Marín como puerto mas cercano.
