Informe técnico S-08/2013

Investigación del accidente del patrón del pesquero ANUBAL, cuando viraba el arte de pesca en la Ría de Vigo, el 22 de octubre de 2012.

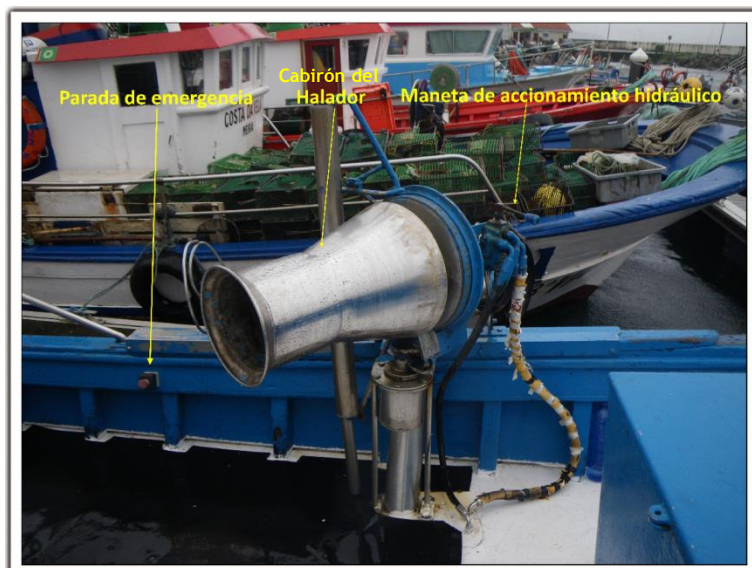
Figura 4. Halador hidráulico

El sistema de accionamiento del halador era inadecuado, al estar situada la maneta de accionamiento hidráulico del halador en el área de trabajo del halador, lo que entraña riesgo de accidente. Tal forma de operar el halador, suponía un evidente riesgo de contacto accidental, para cualquier tripulante de a bordo que pretendiese accionarlo, cuando éste se hallaba trabajando. A pesar de que la embarcación no disponía de un plan de evaluación de riesgos laborales, el patrón y armador era consciente del riesgo descrito y había previsto el cambio de situación de la maneta accionadora del halador.

El halador de pesca instalado a bordo de la E/P ANUBAL presentaba riesgo de atrapamiento con sus elementos móviles.

El accidente fue un suceso fortuito, favorecido por una disposición inadecuada de la maneta de accionamiento y de seguridad de dicho halador. A dicha disposición pudo contribuir la falta de una normativa de seguridad específica aplicable a las máquinas que se instalan a bordo de las embarcaciones de pesca.

1. Que promuevan el desarrollo normativo necesario para que se establezca una norma para la comercialización y puesta en servicio de los equipos de trabajo instalados a bordo de los buques y embarcaciones de pesca, similar a las aplicables a equipos instalados en tierra, se determine el órgano administrativo competente para la supervisión del cumplimiento de la misma y se prevea la emisión de un certificado de reconocimiento o una declaración de conformidad cuando el equipo cumpla con los requisitos esenciales de seguridad y de salud cubiertos por dicha norma.
