## Informe técnico S-25/2013

# Abordaje entre la embarcación COS OTERO y el buque NOVO JUNDIÑA, ocurrido el 2 de enero de 2013 en el puerto de A Coaña, con resultado de hundimiento

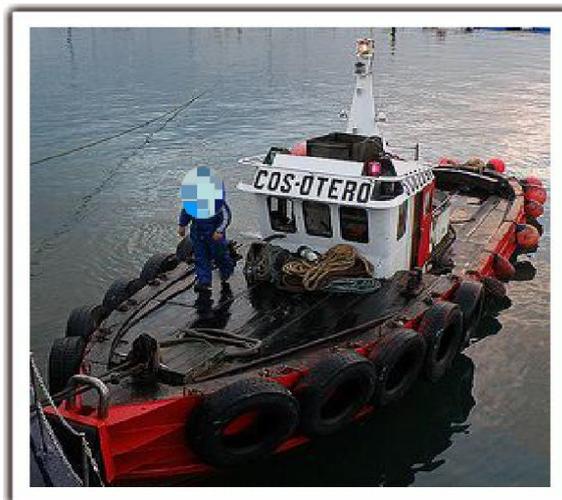
Figura 3. E/T COS OTERO

Según su Certificado de Navegabilidad, la E/T COS OTERO pertenece al Grupo III, Clase S. Esta división comprende los buques de servicios de puerto: remolcadores, lanchas, gabarras, dragas etc., que no salen a la mar.

En su Licencia de Navegación<sup>1</sup> consta un despacho del 6 de diciembre de 2012 para “*trafico interioría de A Coruña (Remolcador)*”, con dos tripulantes. No obstante, no consta qué tipo de remolque estaba facultado a realizar.

No obstante, se ha encontrado que la E/T COS OTERO no cumple con las características técnicas especificadas en las “PRESCRIPCIONES PARTICULARES DEL SERVICIO PORTUARIO BÁSICO DE REMOLQUE DE BUQUES EN EL PUERTO DE A CORUÑA” aprobadas por el Consejo de Administración del Puerto de A Coruña, en sesión del 16 de diciembre de 2009.

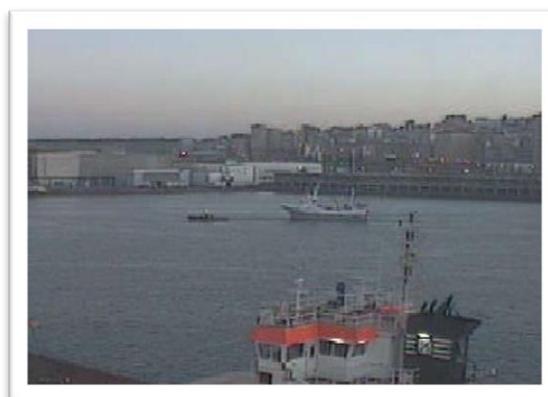
Figura 5. E/T COS OTERO remolcando al B/P NOVO JUNDIÑA por el puerto de A Coruña el día del accidente

que, desde que la E/T COS OTERO hizo firme el remolque hasta que lo largó en la dársena de Oza fue de 1 hora y 25 minutos, lo que permite estimar la velocidad media del remolque en torno a 1,6 nudos.

La ruta seguida por el remolque transcurrió a lo largo de 2,2 millas de las aguas portuarias de A Coruña, atravesando la dársena de Linares Rivas y las zonas de tránsito del complejo portuario. No se ha podido determinar exactamente la ruta que siguió el remolque.

El remolque no se realizó en condiciones de seguridad, dado que:

- En una situación de emergencia, la persona a bordo del buque remolcado no se encontraría capacitada para actuar con rapidez y enfrentarla con garantías. Por ejemplo, arrancar las máquinas y/o utilizar el equipo de fondeo.
- La Autoridad Portuaria no tenía constancia de que se estaba desarrollando un tráfico en el interior de sus aguas, que podía interferir con las operaciones normales del puerto.

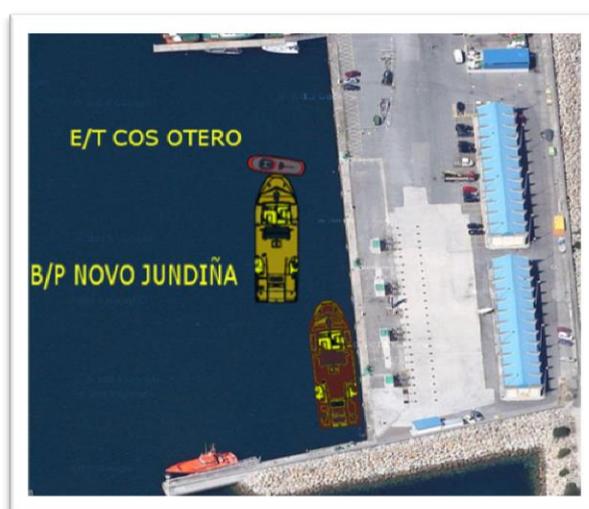
Figura 6. Esquema de la Colisión entre el B/P NOVO JUNDIÑA y la E/T COS OTERO

A las 19:15 horas la E/T COS OTERO se hallaba por la amura de estribor del pesquero. Tras largar el remolque, inició la maniobra de pasar a la banda de babor del pesquero para empujar. Al pasar por la proa del pesquero, en las maniobras de máquina avante y atrás, colisionó con el bulbo del pesquero, que tenía cierto movimiento avante.

Como consecuencia del golpe se produjo una vía de agua en el costado de babor de la E/T COS OTERO. El pesquero no sufrió daños. El patrón de la E/T COS OTERO puso en marcha las bombas de achique y se dirigió al muelle con objeto de amarrar el barco a los norays para evitar que la embarcación se hundiera del todo.

El abordaje se produjo a consecuencia de un error en la maniobra, al pasar la E/T COS OTERO debajo de la roda del pesquero sin percibirse de la existencia de su bulbo, golpeándolo en la maniobra de reviro con máquina y timón.

A este error contribuyó la escasez de medios humanos y técnicos, insuficientes para las maniobras descritas.
