INFORME DE ACCIDENTE MARÍTIMO

INFORME SOBRE EL HUNDIMIENTO DEL BUQUE

“DON PEDRO”

EN LAS PROXIMIDADES DEL PUERTO DE IBIZA

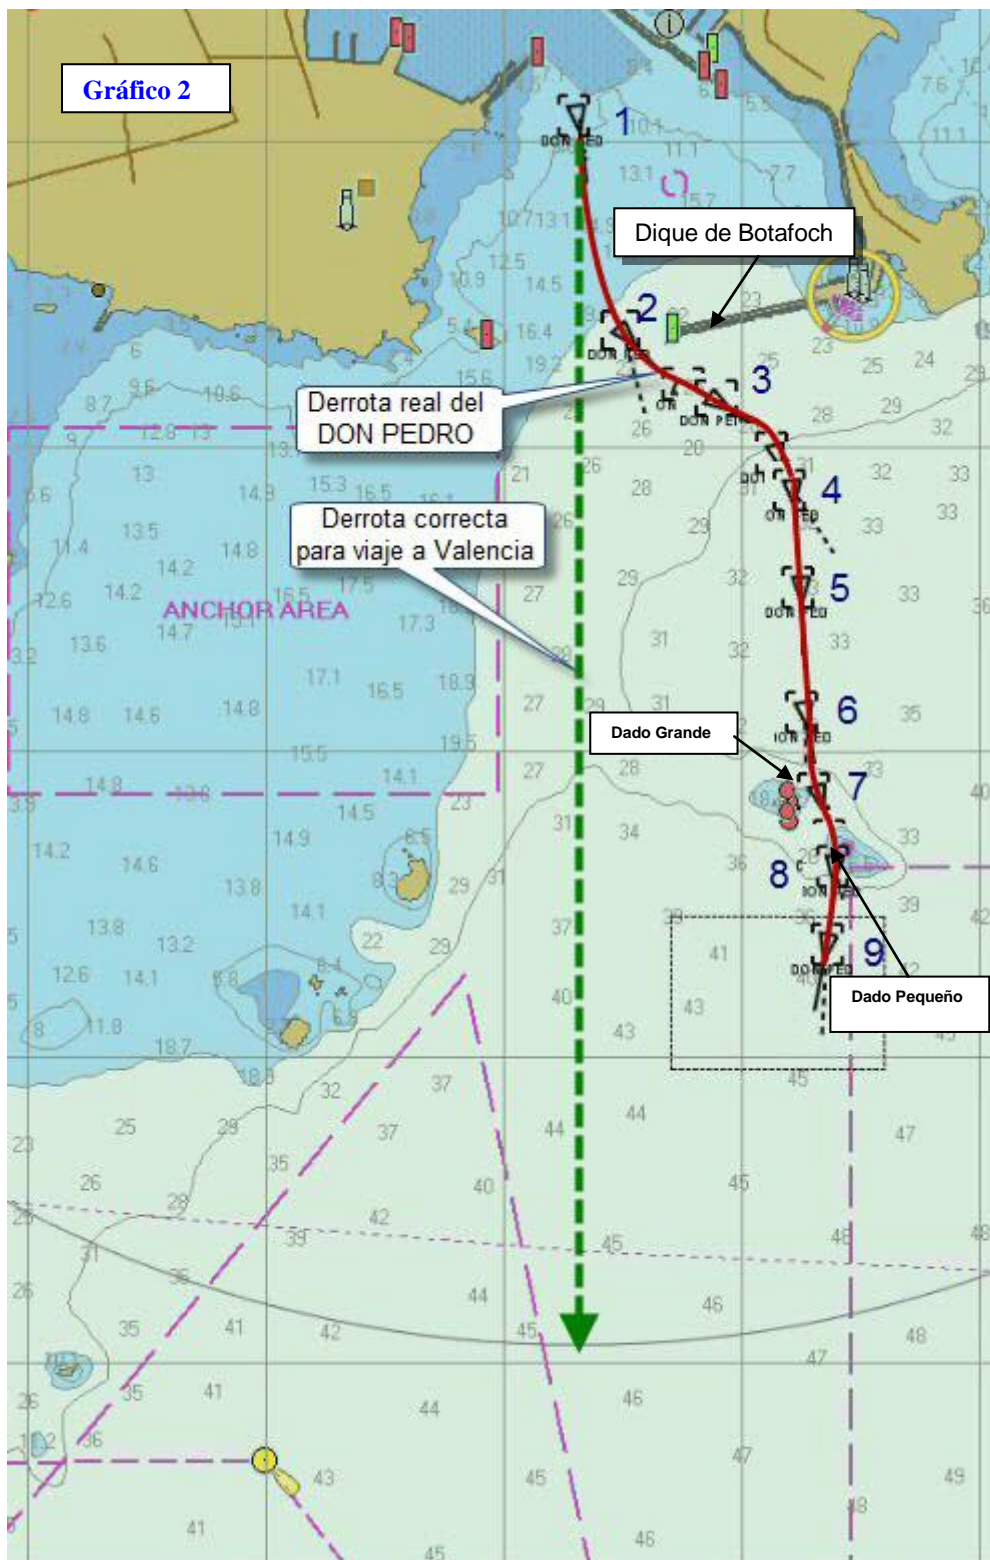
Gráfico 2: Maniobra efectuada por el buque desde su salida del puerto de Ibiza, y cuya derrota se muestra mediante línea de color rojo con las sucesivas posiciones y rumbos del buque. Se muestra igualmente en línea discontinua de color verde la derrota que sería la adecuada para comenzar la navegación con destino a Valencia.

Nº secuencia	Descripción
1	Desembarca práctico.
2	Luz verde al través de babor.
3	Máxima caída a babor (Rumbo 112°).
4	Cayendo a estribor.
5	Rumbo 180°.
6	Comienza caída a babor para librar Dado Grande.
7	Comienza caída a estribor para librar Dado Pequeño.
8	Buque toca en Dado Pequeño.
9	Después de tocar, el buque sigue a media máquina.

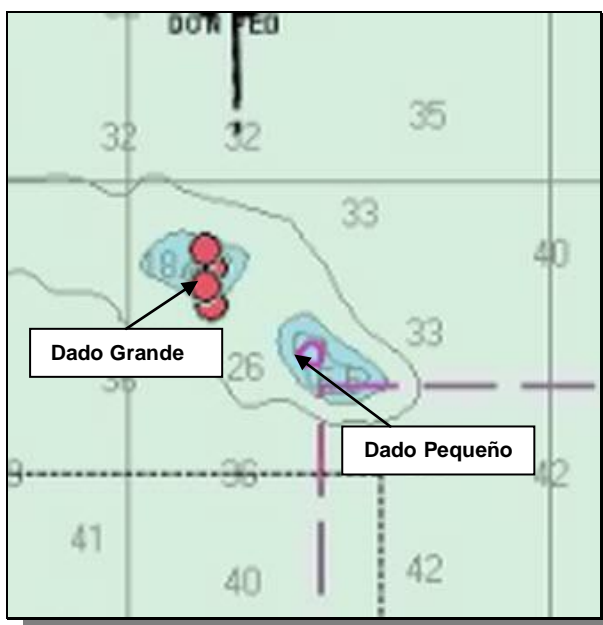
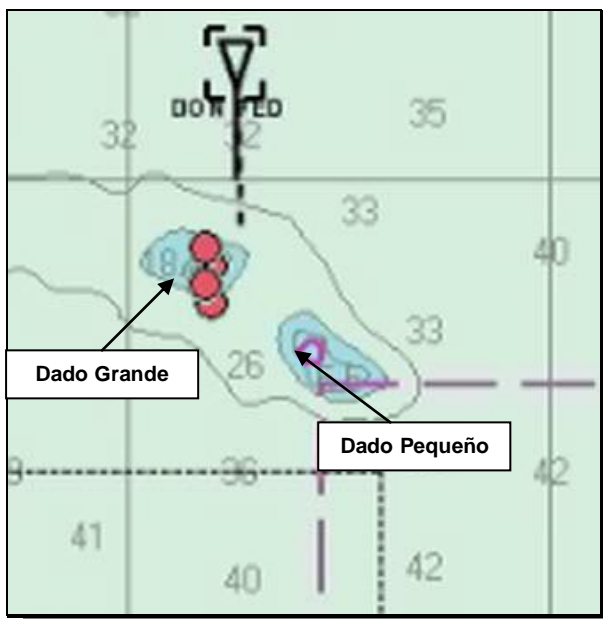
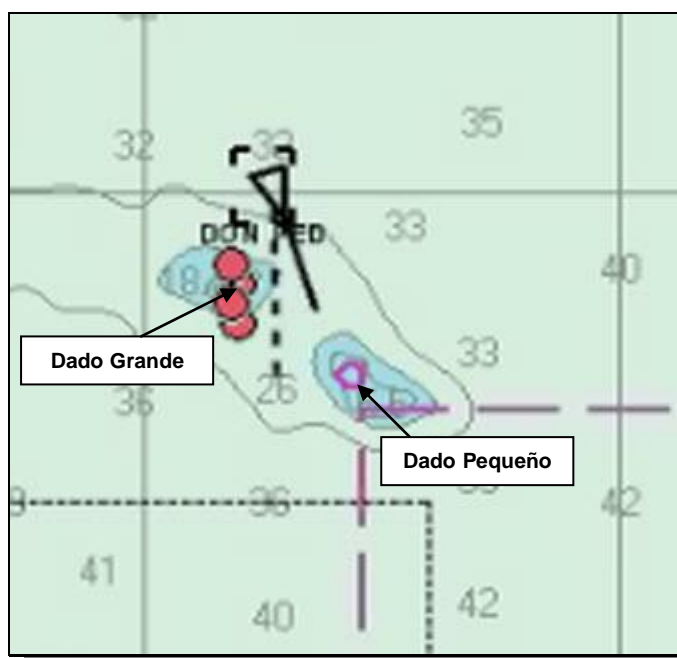
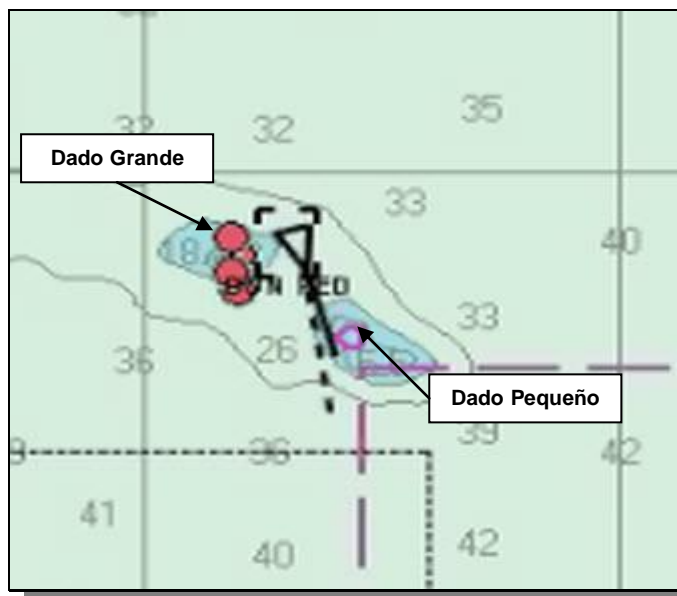
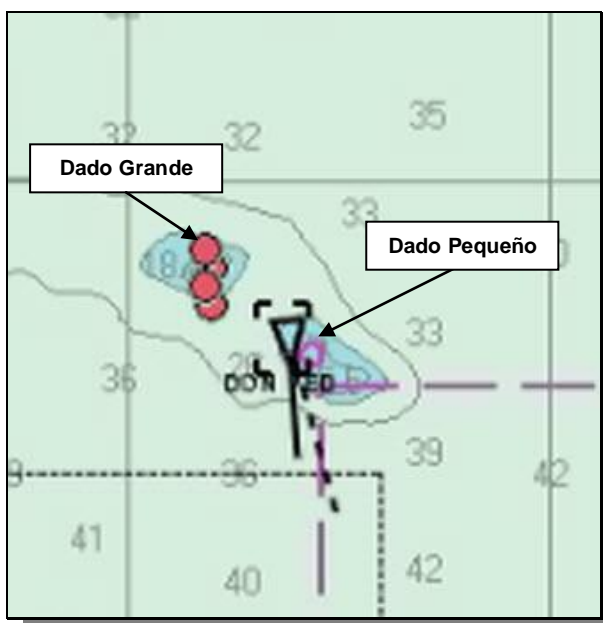
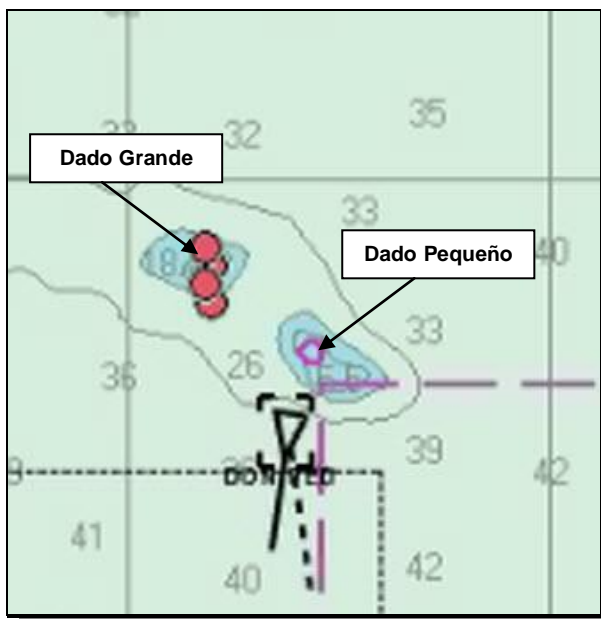
Previamente, la secuencia final de la maniobra de la colisión contra el Dado Pequeño se muestra a continuación, ampliada en seis tomas: En línea discontinua se muestra el rumbo efectivo (rumbo sobre el fondo) y en línea continua el rumbo al que se gobierna en ese momento (dirección de la proa del buque).

Concretamente, atendiendo a las posiciones numeradas anteriormente, y del análisis conjunto de los rumbos y de las declaraciones del Capitán y del Segundo Oficial, se deduce que si el buque hubiera detenido la caída hacia babor en el punto nº 2, y hubiera navegado al 180°, como había ordenado el Capitán en el punto nº 1, sí que hubiera librado los Dados. Sin embargo el buque siguió cayendo a babor navegando a rumbo de componente Este hasta la posición del punto nº 3, en la que comenzó a caer a estribor hasta navegar al rumbo 180°. Y así continuó entre los puntos 4 al 6, a pesar de que al encontrarse el buque en esa situación desplazada al Este, el faro de la isla del Dado Grande lo tenía por su proa o abierto un par de grados por su amura de estribor, y, por tanto, navegaba a rumbo de colisión contra dicha isla.

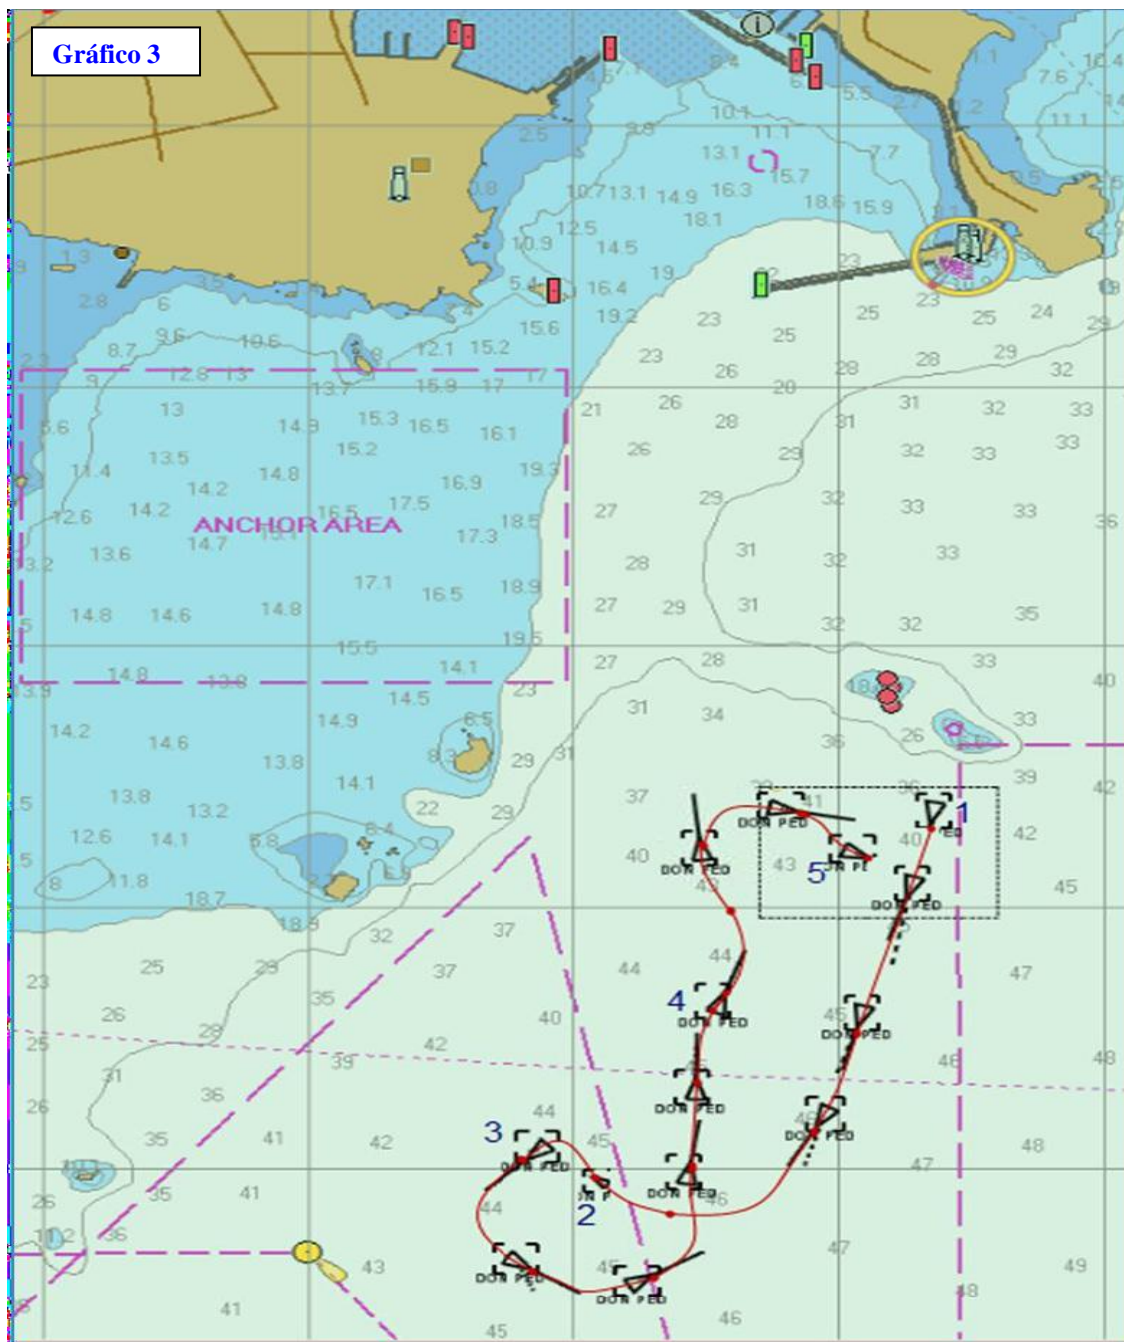
Gráfico 3: Acaecimientos desde que el buque toca el Dado Pequeño hasta su hundimiento.

Nº secuencia	Descripción
1	Después de tocar con el Dado Pequeño
2	Buque sin arrancada
3	Comienza remolque por el remolcador "ARUCAS"
4	Remolcador empieza a tirar de esprín por babor
5	Hundimiento

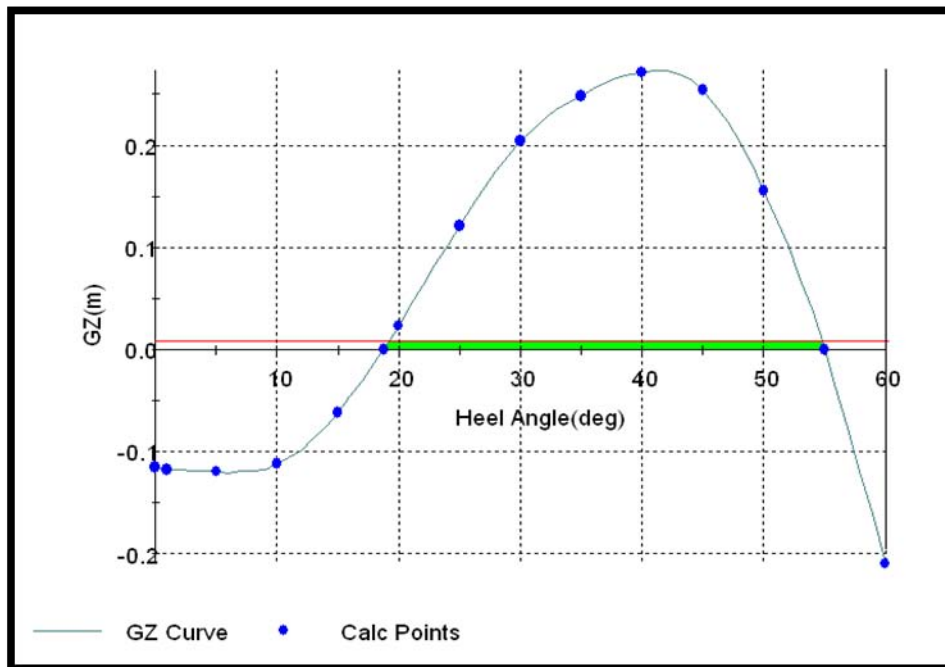
Tabla 3

Se puede apreciar que la influencia del tiro del remolcador no es de consideración en este caso y tampoco lo será en las demás condiciones de llenado del bodeguín¹¹ ya que presentan una mayor área bajo la curva de brazos adrizantes, y por tanto mayor estabilidad.

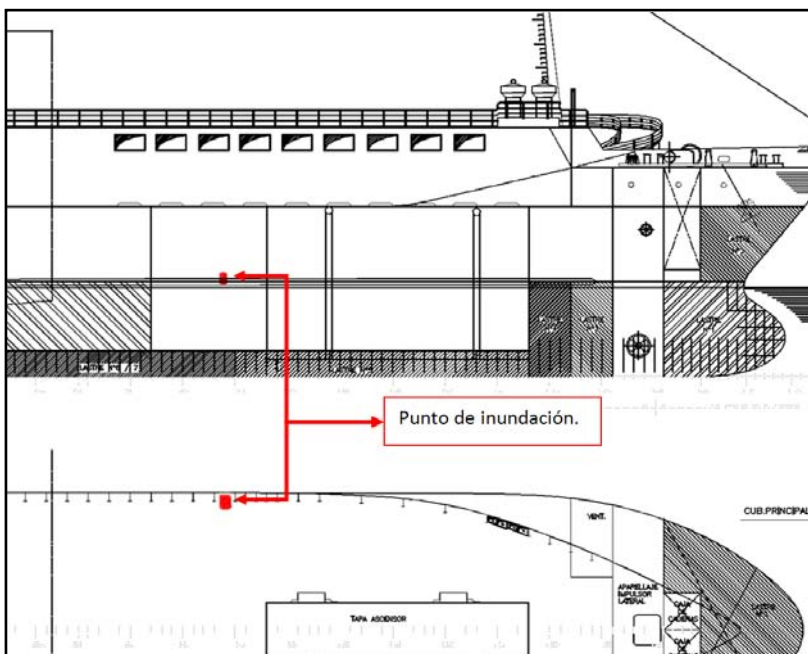
Figura 3

En este caso la bodega y el bodeguín están comunicados¹². El punto de comunicación (inundación) se encuentra en la posición longitudinal de 93'4 metros desde la perpendicular de popa, sobre la cubierta principal y a una distancia de cruzía de 8'5 metros. Este punto corresponde a la abertura en la cubierta principal que produciría el inicio del embarque de agua, desde el bodeguín a la bodega.

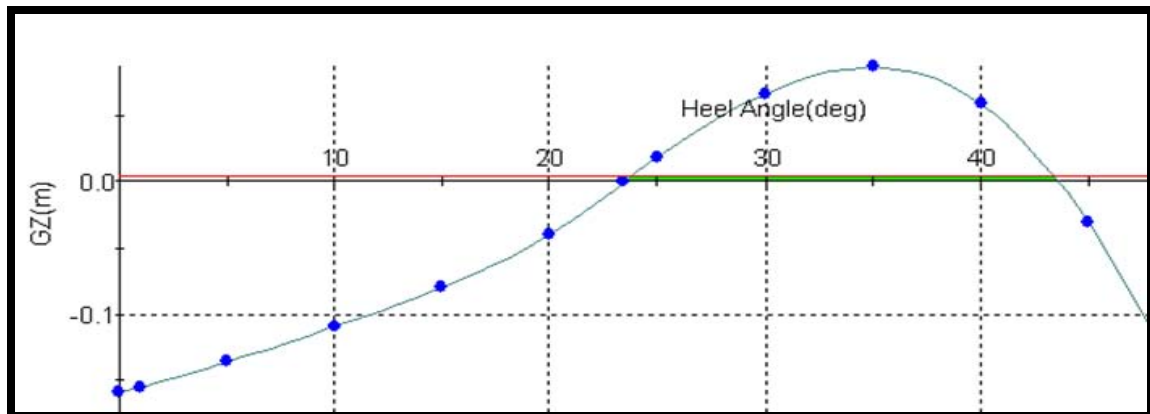
Tabla 5

Se puede apreciar que la aplicación del tiro del remolcador es irrelevante a efectos de estabilidad. También se observa que el buque tiene una estabilidad positiva en esta condición, con un GZ máximo de 0'088 m y una estabilidad dinámica de 0'2 metros x radián.

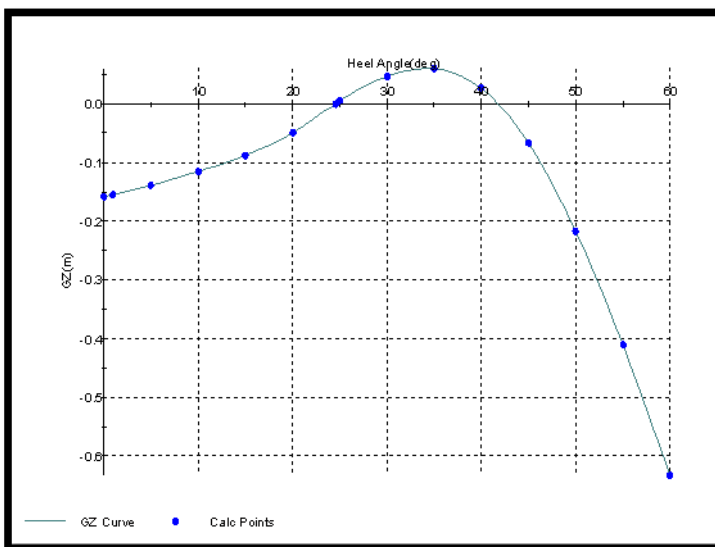
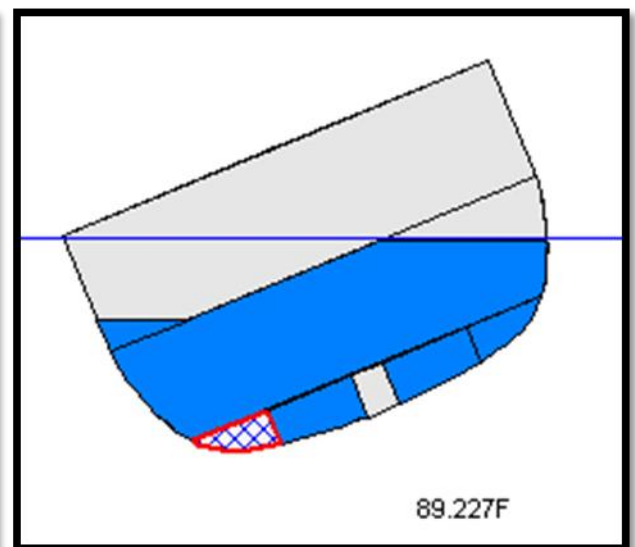
Figura 4

Es decir: mucho antes de que el buque llegue a una situación de equilibrio, en la que el nivel del agua en la bodega y el bodeguín se igualen con la superficie libre del mar, se produciría una disminución de la estabilidad que acarrearía la pérdida irremediable de éste, independientemente de la acción del remolcador, que es irrelevante a efectos de estabilidad.

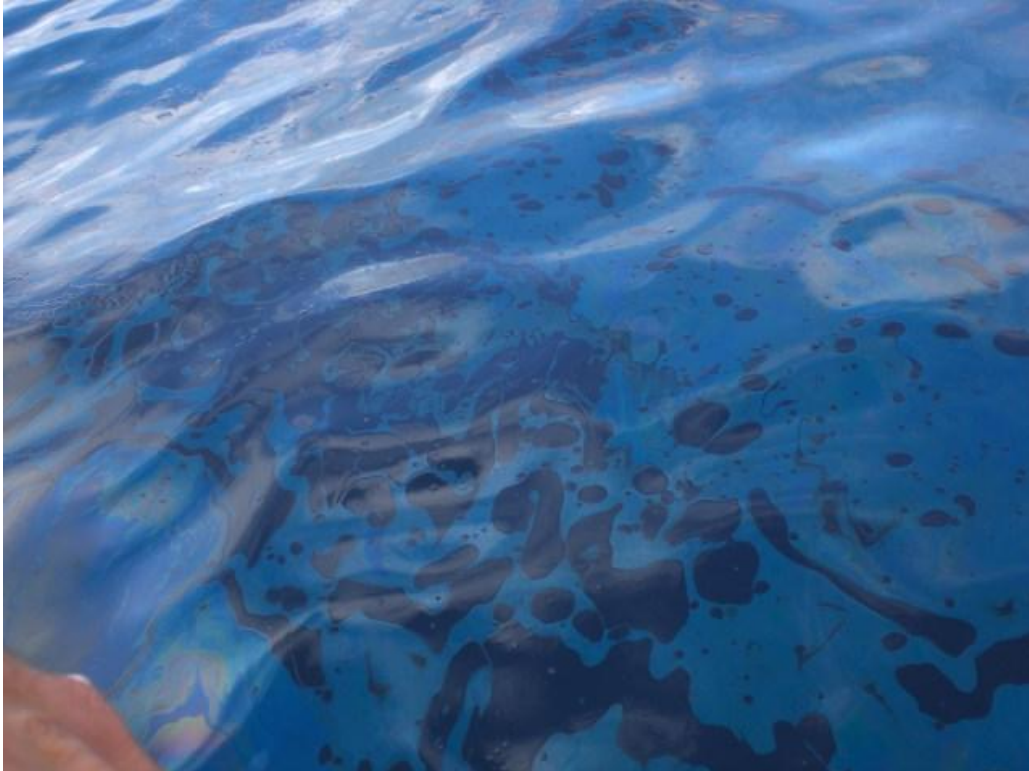
Foto 6: Manchas de contaminación (hidrocarburos)

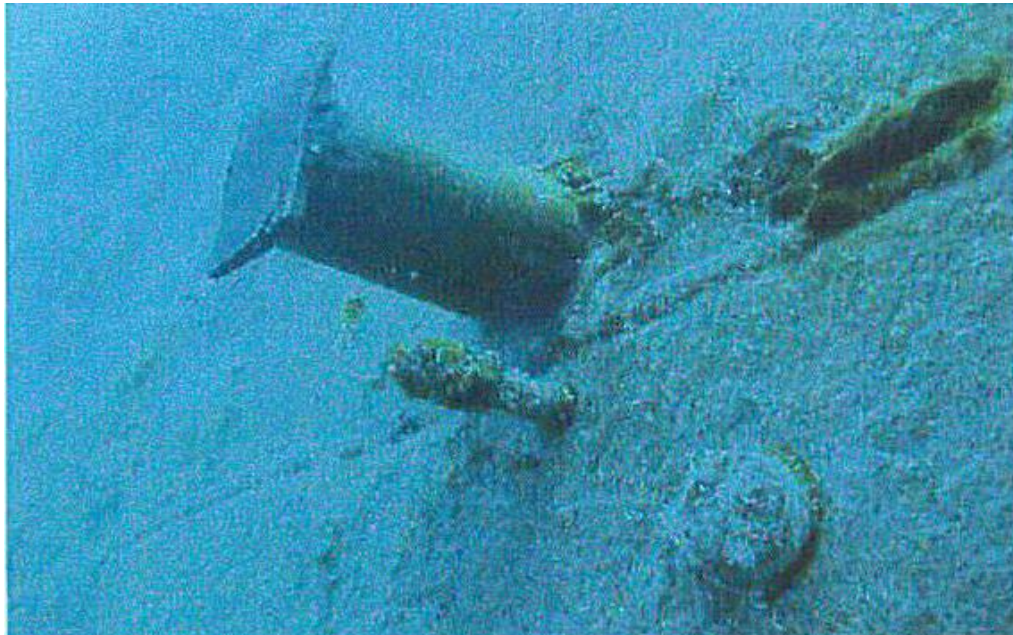
Foto 13: Cierre de acero sobre espiche en los tanques de doble fondo
