INFORME DE ACCIDENTE MARÍTIMO

**INFORME SOBRE EL HUNDIMIENTO, CON PERDIDA DE
VIDAS, DEL BUQUE PESQUERO**

“O BAHÍA”

**en el litoral de Galicia, cerca de las Islas Sisargas,
el día 2 de junio de 2004**

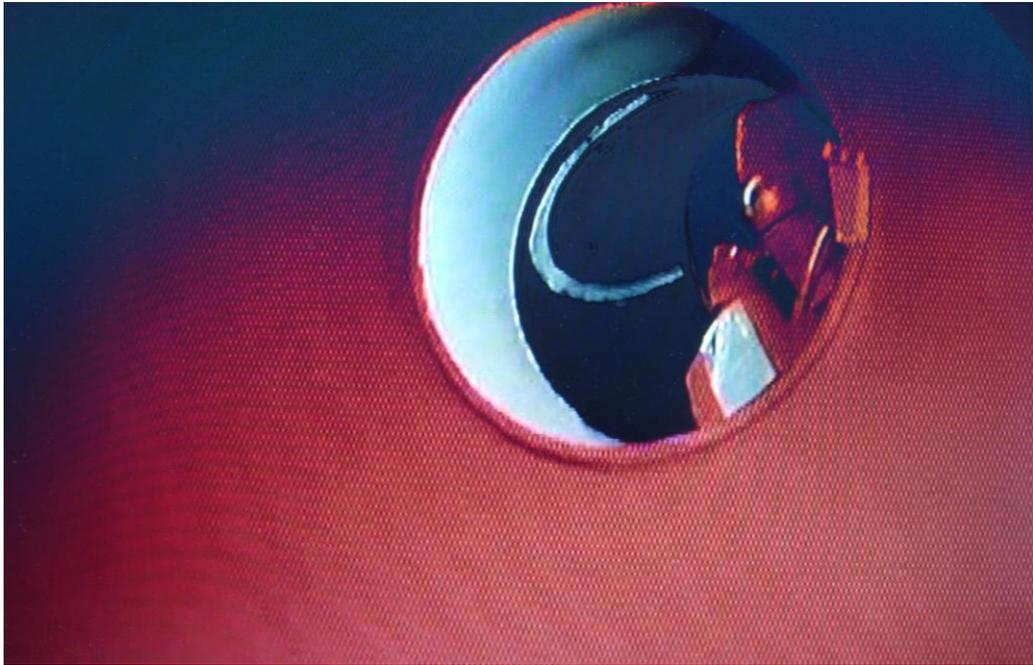
*Portillo de Estribor del comedor **ABIERTO***

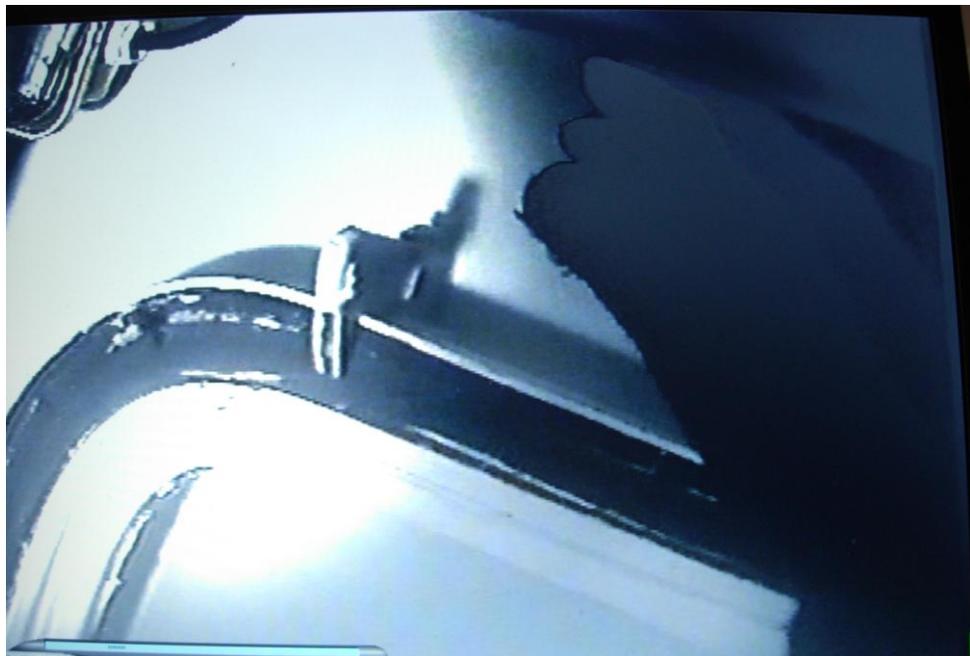
*Puerta de Estribor del puente de gobierno **ABIERTA**, detalle del trincaje*

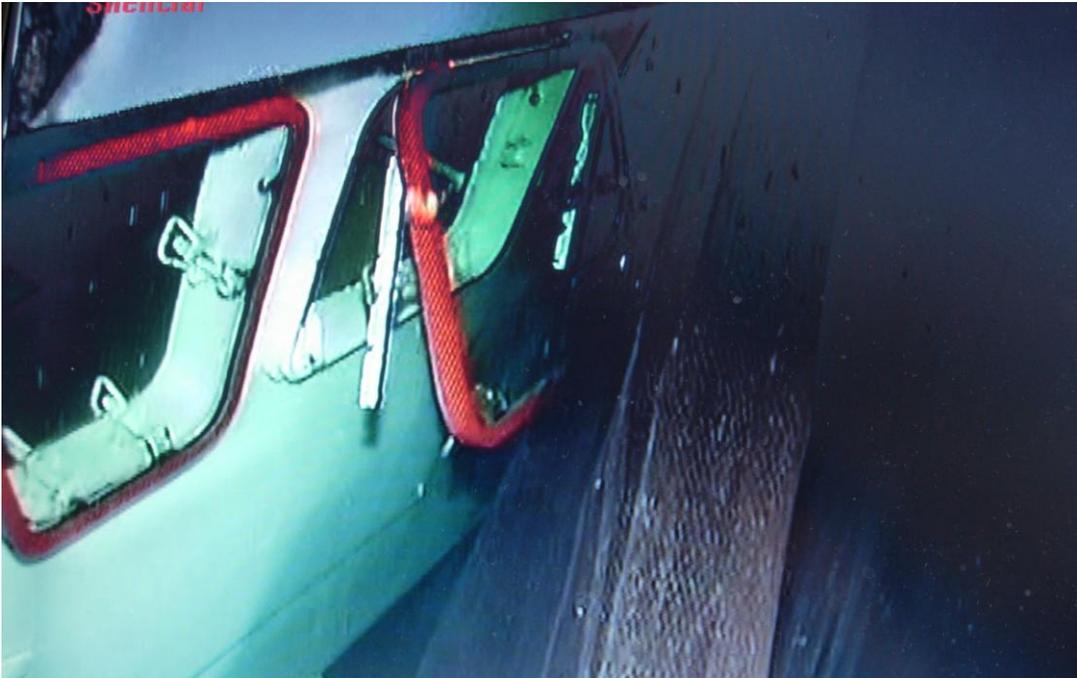
*Portillo de Babor del puente de gobierno **ABIERTO***

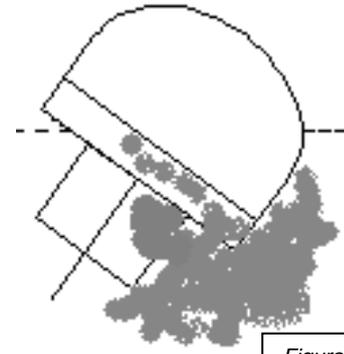
Figura 2

En la figura 3, durante el tiempo que el buque permanece “quilla al sol”, mientras evoluciona la inundación de los distintos compartimentos, la parte del aparejo que se ha ido zafando de las trincas tiende a flotar (Si bien esta emersión queda limitada por la propia cubierta que ahora está en su parte superior) o ir hacia el fondo según se trate de la Corchera o de la Plomada, enredándose debido a la inestabilidad y movimientos del casco en diversos puntos salientes, (antenas, barandillado etc.)

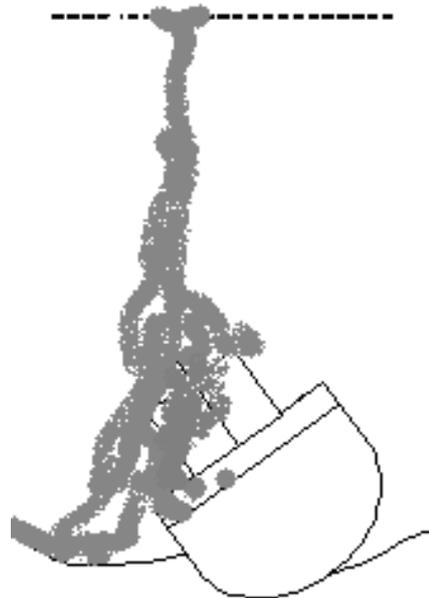
Figura 8

El aparejo, se encuentra:

- La parte correspondiente a la plomada, tendida por el fondo por la parte de babor y en las inmediaciones del pecio.
- Parte, sobre la cubierta (la parte que no pudo zafarse de las trincas)
- Parte enredado sobre el costado de Babor, sobre antenas, focos, barandillado etc.
- Parte del aparejo, la correspondiente a la corchera, llegó y se encontró flotando en la superficie.
- La parte de la quilla y su costado de Estribor, se encuentran libres de toda clase de aparejos.

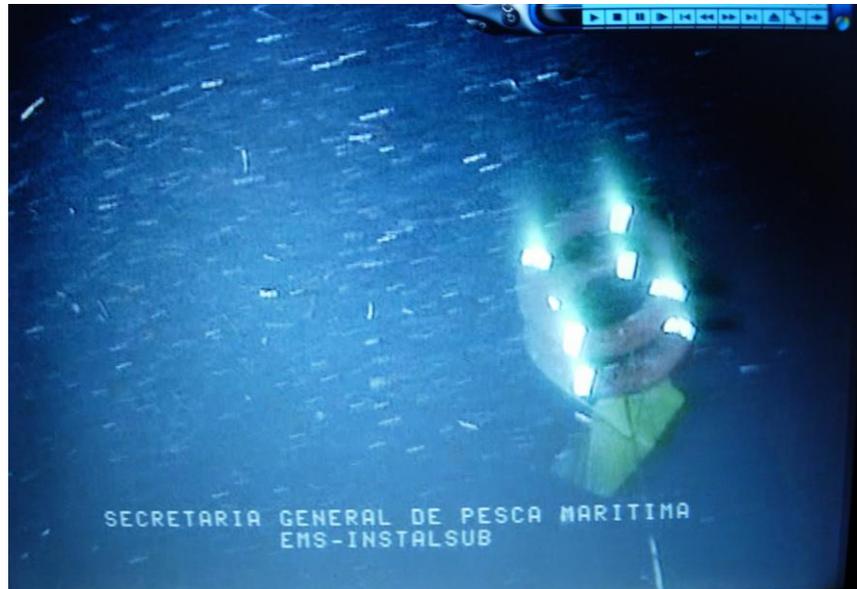
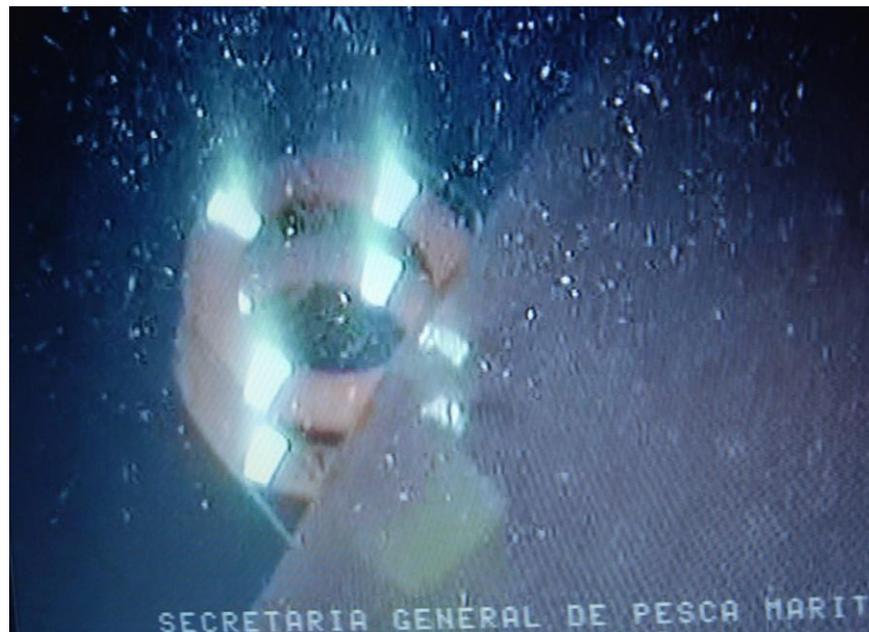
Tal como se aprecia en las fotografías anteriores, los aros, permanecen con flotabilidad positiva, impidiendo su emersión, la rabiza que los sujeta.

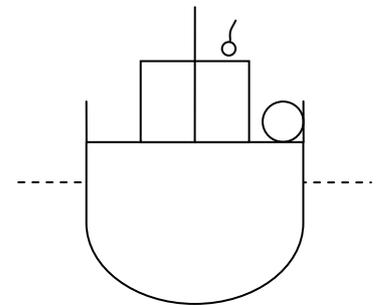
Figura 1

1.- En la figura se representa el buque en sus condiciones habituales de navegación, con el contenedor de la balsa situada en la cubierta del puente a estribor y la radiobaliza situada encima del puente también hacia la banda de Estribor.

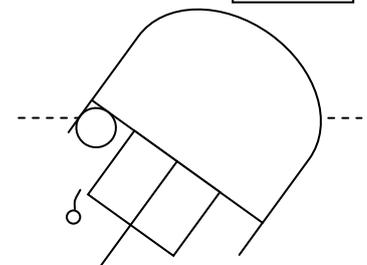
Figura2

2.- El buque da la vuelta, sobre su costado de babor. Al alcanzar la parte superior del puente la profundidad de accionamiento del dispositivo hidrostático de la radiobaliza, esta se zafó y activó. (Figura 2).

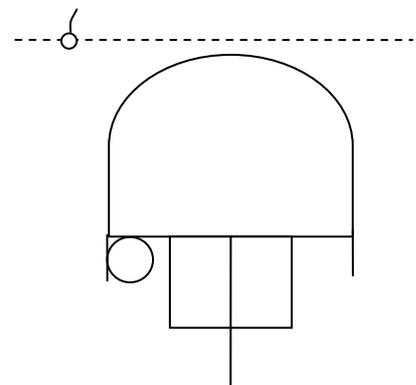
Figura 5

5º.- Como consecuencia de la progresiva inundación de los distintos compartimentos del buque y salida de aire retenido, el peso del buque es mayor que el empuje, y comienza su fase de hundimiento, encontrándose todavía con la quilla al sol. El contenedor de la balsa salvavidas, libre de su zafa hidrostática, está unido al buque por el enlace débil, pero imposibilitado de emerger, tanto por la pérdida de flotabilidad por encontrarse inundado como por encontrarse confinado en su parte superior por la cubierta del buque (Figura 5). Asimismo su empuje ascensional disminuye de forma considerable a medida que se hunde el buque, debido a la compresión de las burbujas de aire por efecto de la presión. Dicha pérdida de empuje ascensional es de aproximadamente el 10% por cada metro de inmersión.

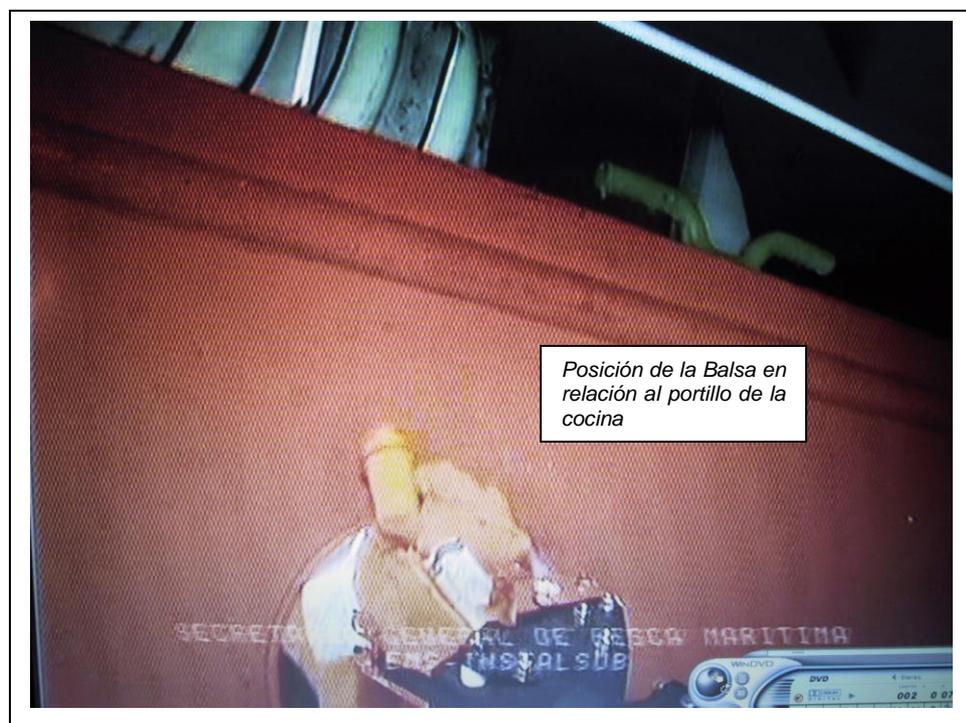
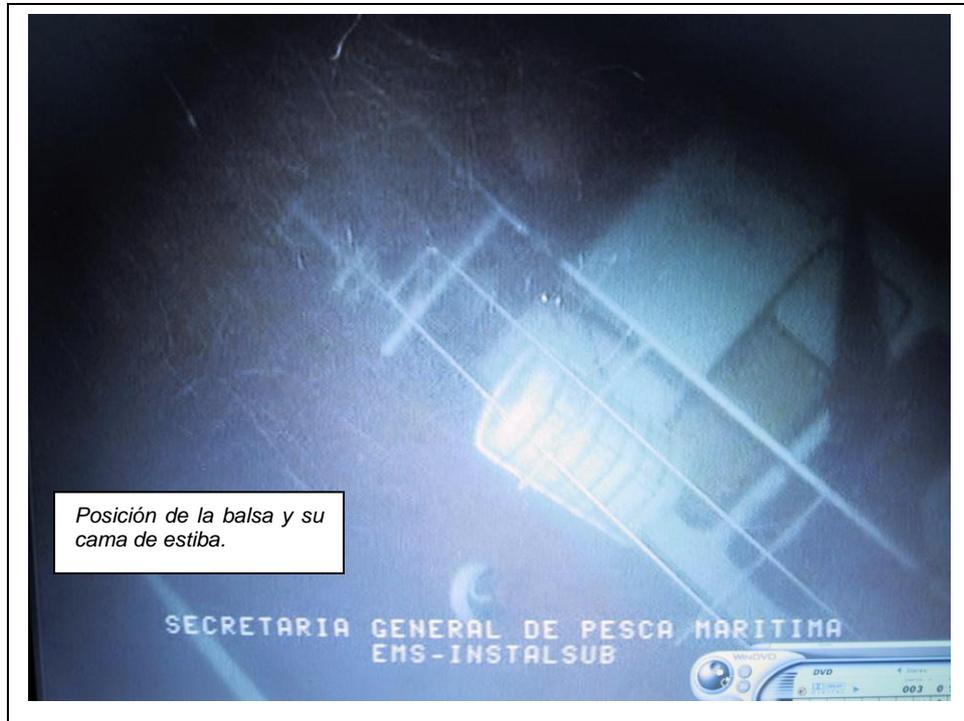
La balsa no apareció en superficie a pesar de las arduas labores de rastreo que se llevaron a cabo para localizarla. Al realizar los buceadores las inmersiones en busca de los tripulantes desaparecidos, pudo grabarse y constatarse que la balsa yacía inerte sobre la cubierta del pecio, unida a él únicamente por el enlace débil, al haber activado la zafa hidrostática. Asimismo estaba libre de cualquier otro trincaje.

Posición de la balsa y su cama de estiba.

1. Incrementar la flotabilidad del contenedor en, al menos, 30 kg.
2. Equipar al sistema de drenaje del contenedor con válvulas de desagüe que no permitan su inundación, ni por la abertura de salida de la boza.
3. Acortar la longitud de la boza hasta 10 metros, con el fin de evitar que el contenedor flote cerrado con la balsa dentro, sin abrirse por falta de tensión de tiro de la boza.
4. Adaptar el mecanismo de la zafa hidrostática para que se active con una columna de agua de 2 metros, en lugar de los 3'47 metros obtenidos de media mediante ensayos.
5. Disponer el contenedor sobre una cama con inclinación transversal, correspondiendo la parte más alta al lado de crujía y la más baja al lado del costado, con el fin de que la propia cama no sea un obstáculo para la emersión con el buque quilla al sol.

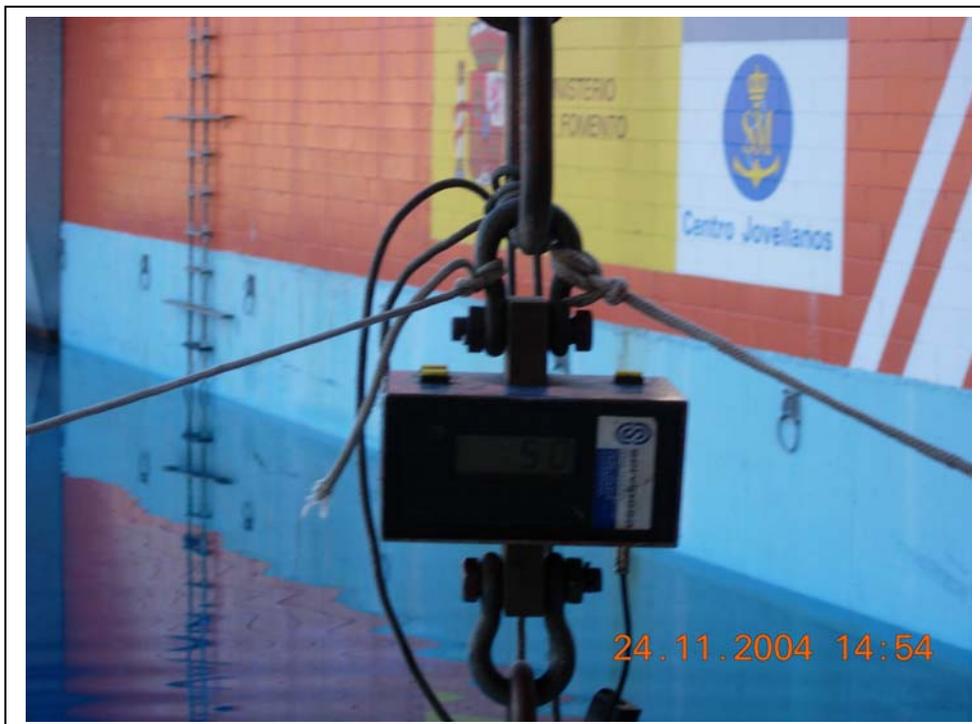
Bajada a la cota de 3,5 mts, de profundidad, comienza la pérdida de flotabilidad por la inundación del interior del contenedor.

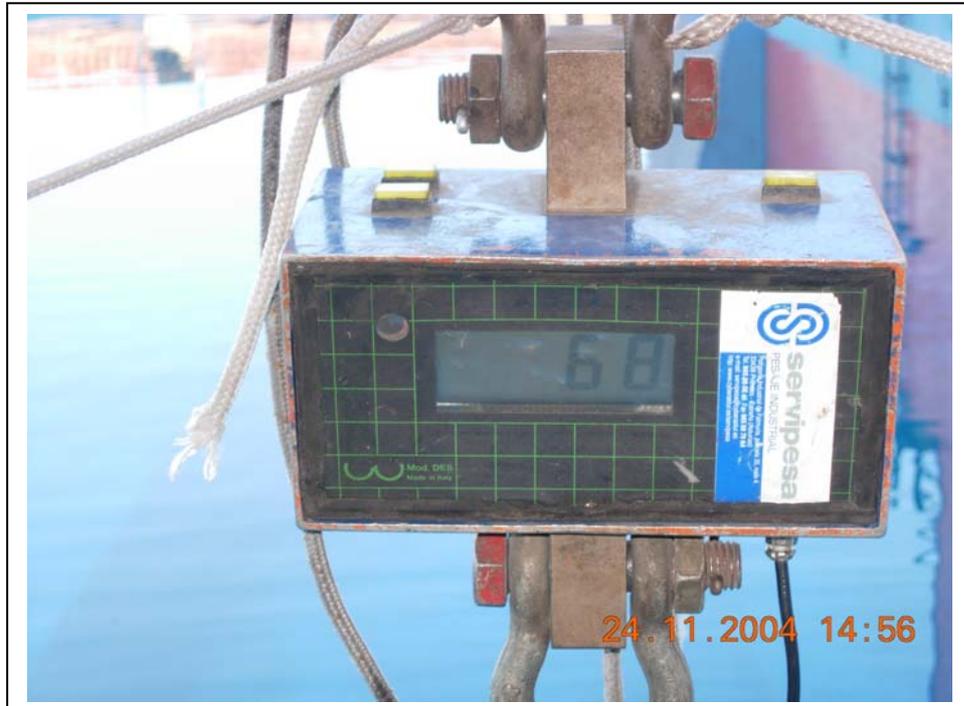
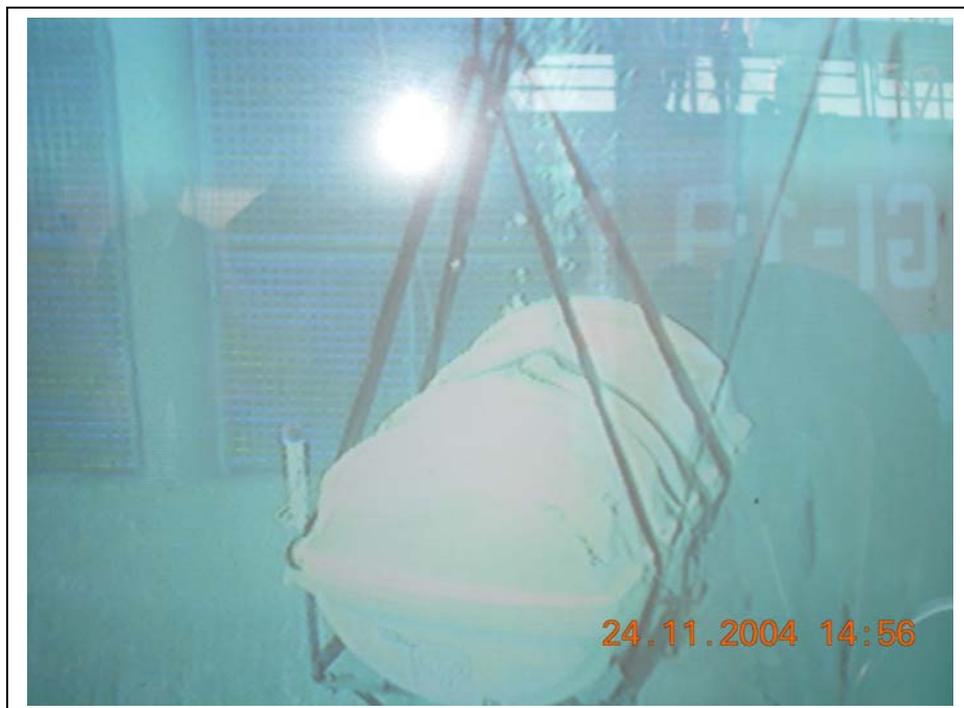
Continúa la pérdida de flotabilidad.

En la balsa sumergida, se aprecia la salida del aire en forma de burbujas.

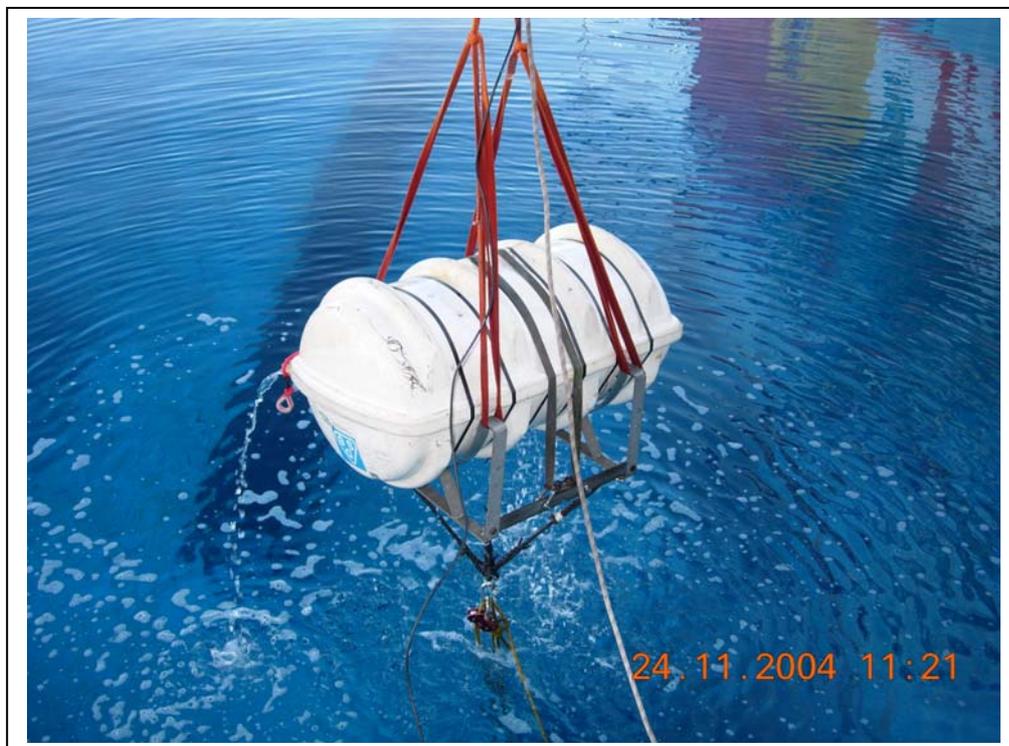
Al finalizar las pruebas y sacar la balsa del agua, se aprecia de forma significativa los puntos por donde el contenedor desaloja el agua acumulada (entrada de la Boza de disparo y frisa entre los semicilindros del contenedor).

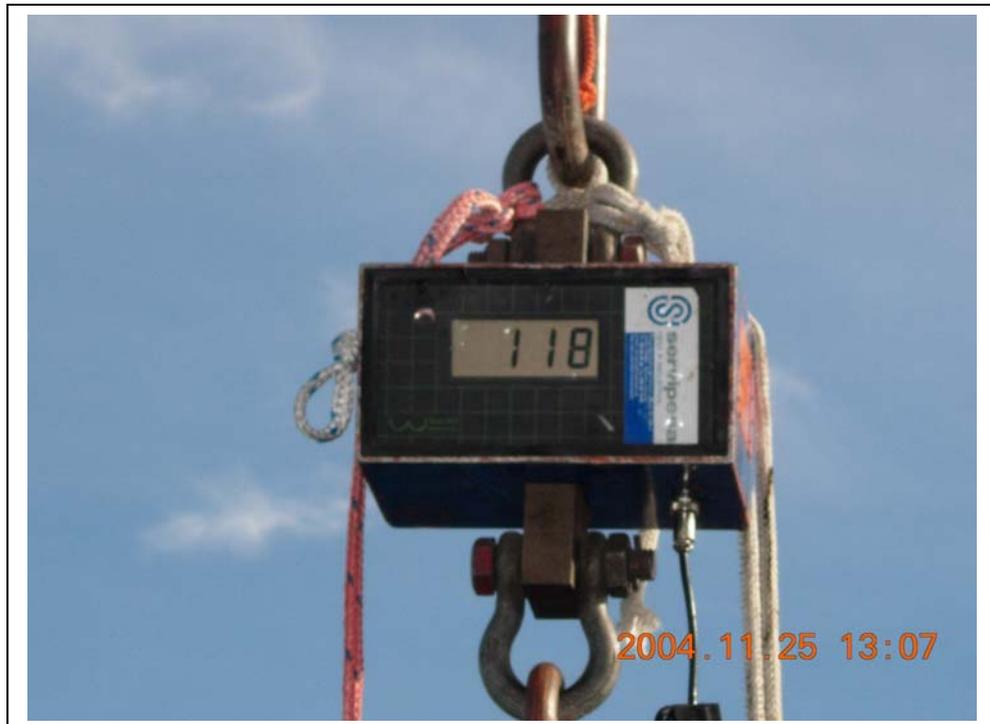
En la imagen indicación del dinamómetro cuando la balsa se encontraba a 3,5 metros de profundidad, la flotabilidad es de 30 Kgs.

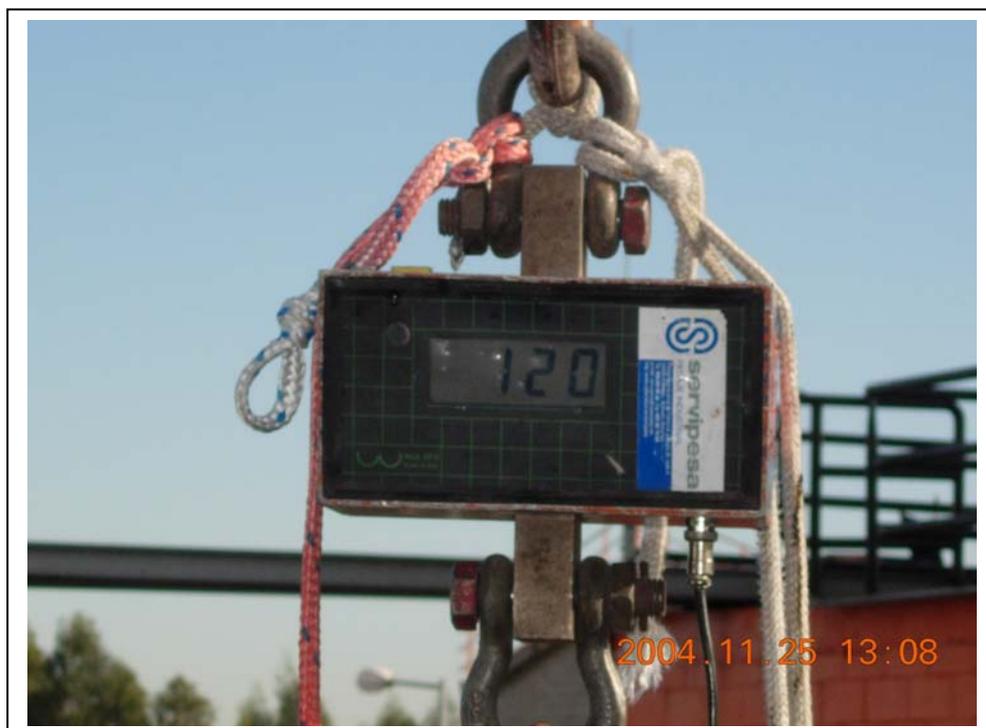
En la imagen indicación del dinamómetro cuando la balsa se encontraba a 4,5 metros de profundidad, la flotabilidad es de 28 Kgs.

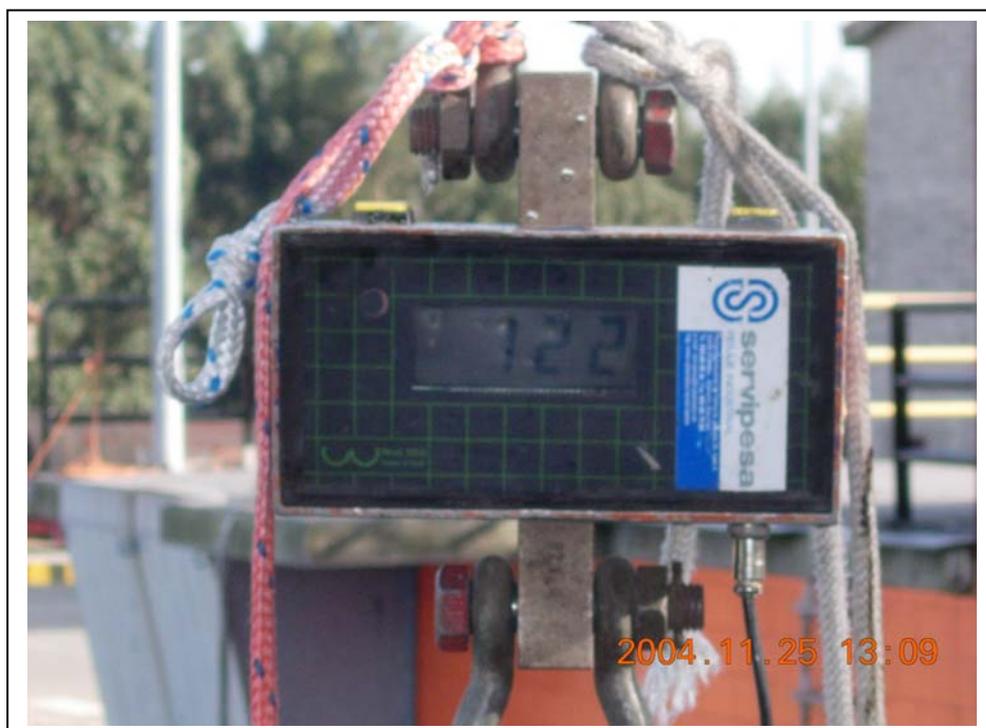
En la imagen indicación del dinamómetro cuando la balsa se encontraba a 5,5 metros de profundidad, la flotabilidad es de 26 Kgs.

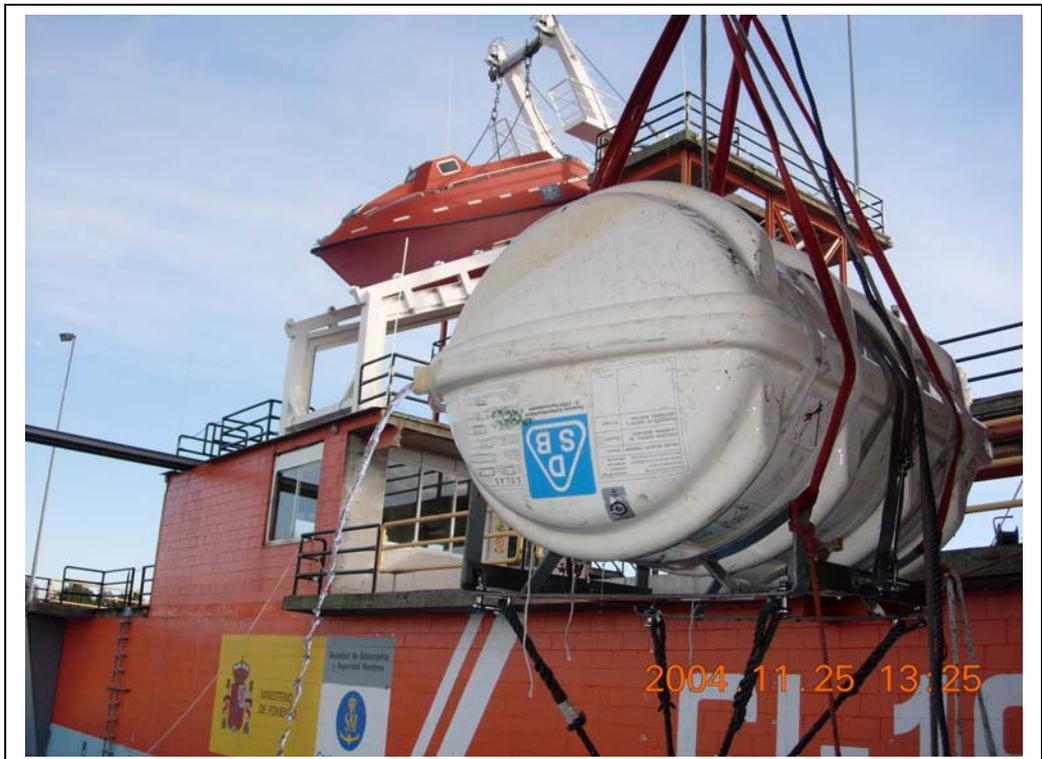
Al izar la balsa, se aprecia la salida del agua que había inundado el contenedor.
