# INFORME TÉCNICO A-05/2010

Investigación del hundimiento del B/P JOSÉ ALMUIÑA,  
en aguas del Océano Atlántico, el 6 de noviembre de 2008

COMISIÓN PERMANENTE DE  
INVESTIGACIÓN DE ACCIDENTES  
E INCIDENTES MARÍTIMOS

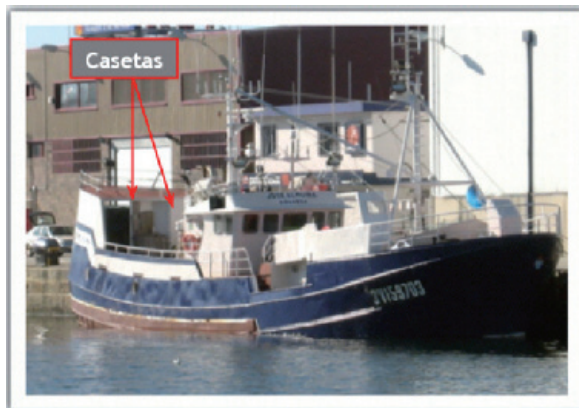
Figura 5. B/P JOSÉ ALMUIÑA el 19 de enero de 2008

- Entre el 6 de marzo de 2006 y el 19 de enero de 2008, cuando fue tomada la fotografía de la figura 5, se construyeron dos casetas en el interior de la toldilla, ambas en la banda de babor.

Estas modificaciones se realizaron sin la autorización preceptiva de la DGMM.

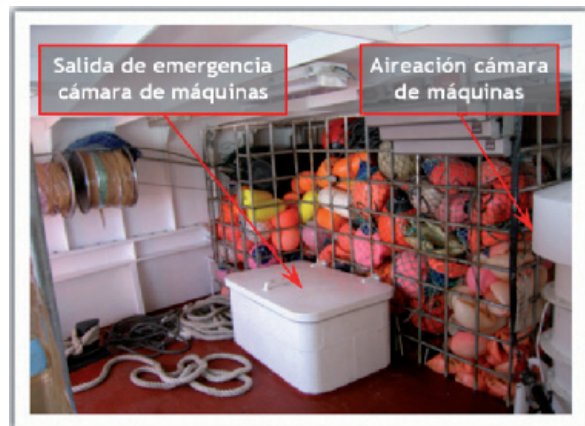
Figura 6. Interior de la caseta de popa realizada bajo el techo de la toldilla

Tras la construcción de las casetas, se cambió la posición del conducto de aireación de la cámara de máquinas, trasladándolo desde la posición que se detalla en los planos aprobados a la caseta de popa realizada bajo el techo de la toldilla, tal como se puede ver en la figura 6.

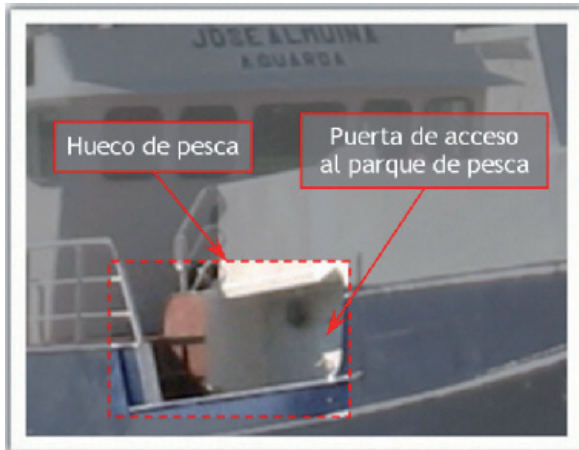
Figura 12. Hueco de pesca

- The reason the vessel sank was the flooding of the fishing hold as a result of the action of the waves. The water that entered the vessel flooded the fish processing area, the oilskins locker and the mess. The flooding caused the vessel to heel to its starboard side, which increased progressively until the vessel lost its transverse stability.

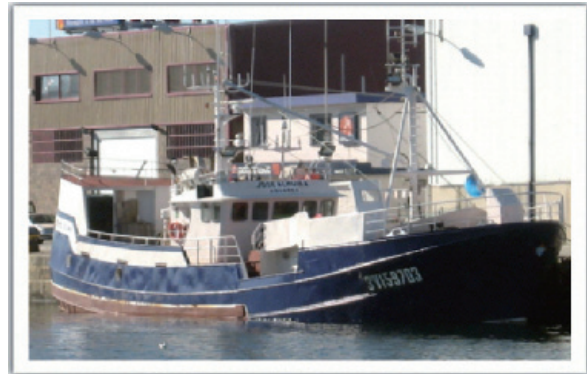
**Figura 30.** Situación a la salida de puerto con aproximadamente el 100% de consumibles a bordo

Es posible definir diferentes condiciones de carga con el 100% de los consumibles a bordo que tengan la situación de calados de la figura 30, pero en todas ellas aumentará el desplazamiento en 15,940 t y disminuirá el valor del KM transversal. En la tabla 23 se presenta una de esas condiciones, en la que el valor del GM transversal coincide con el de la tabla 22.

- a. To intensify oversight of fishing vessel load conditions when these depart from their ports in order to as far as possible, prevent vessels from navigating in an overload configuration, and in any condition that affects its safety.
- b. To intensify oversight of embarked crews, checking their qualifications and compliance with minimum crew requirements.
- c. To intensify the training and/or awareness regarding stability and safety of the vessel and their crews, and require fishing vessels, in accordance with their tonnage and fishing areas, to carry out abandon ship and general safety drills.

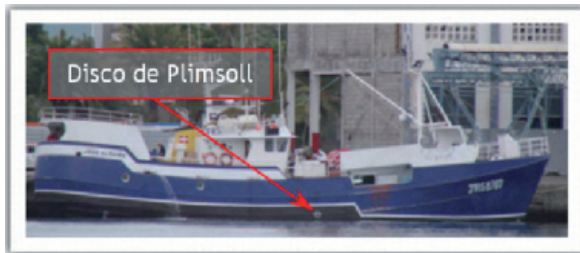
**Figura 31.** Posición del disco de Plimsoll

En la fotografía de la figura 31 se puede ver la posición del disco de Plimsoll, que en la fotografía de la figura 30 no se veía por estar sumergido.

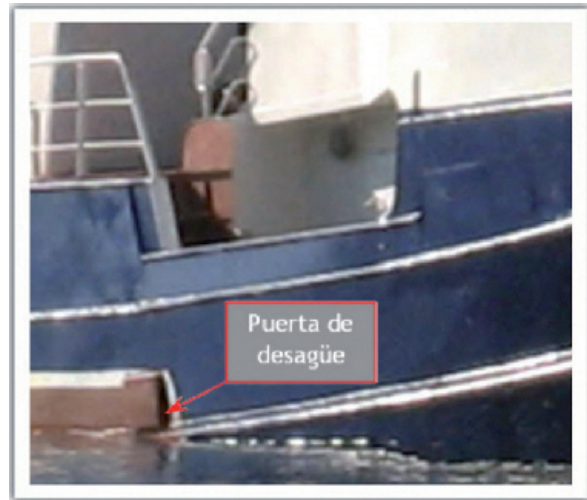
**Figura 33.** Puerta de desagüe del hueco de pesca

- El agua acumulada en el hueco de pesca no podía ser evacuada por la puerta de desagüe que existía en su zona de popa ya que esa puerta estaba sumergida en el mar, debido al calado que tenía el buque a causa de su sobrecarga.

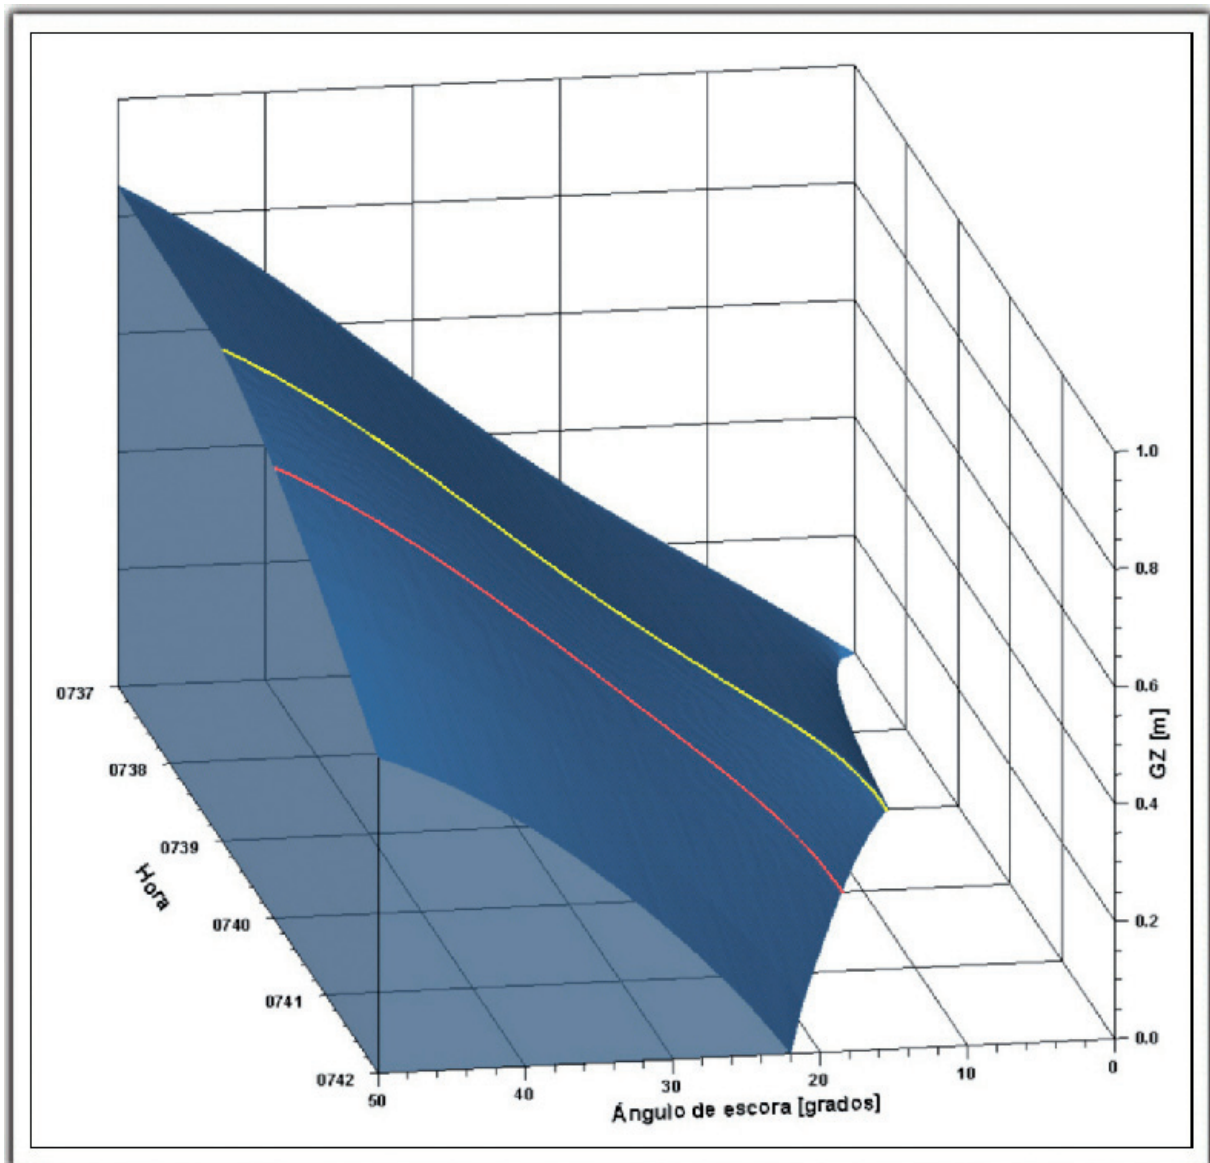
Figura 36. Brazo adrizante (GZ) en función de la escora y el tiempo durante el accidente

En la figura 36 se representa la variación del brazo adrizante (GZ) en función del ángulo de escora del buque con el paso del tiempo. Cuando el valor de GZ era positivo se generaba un momento que hacía que el buque recuperase, mientras que para valores negativos de GZ, no representados en la figura 36, el momento generado hacía que el buque escorase aún más. La escora que adquiría en cada momento el buque era aquella en la que se igualaban el momento generado por el brazo adrizante generado por

La simulación que se ha realizado es aproximada y estática, pero reproduce con bastante aproximación los hechos relatados por la tripulación en sus declaraciones.
