**Comisión Permanente de Investigación
de Siniestros Marítimos**

INFORME DE ACCIDENTE MARÍTIMO

**INFORME SOBRE EL ACCIDENTE DEL JET - FOIL
HIDROALA DE TRANSPORTE DE PASAJEROS**

“PRINCESA TEGUISE”

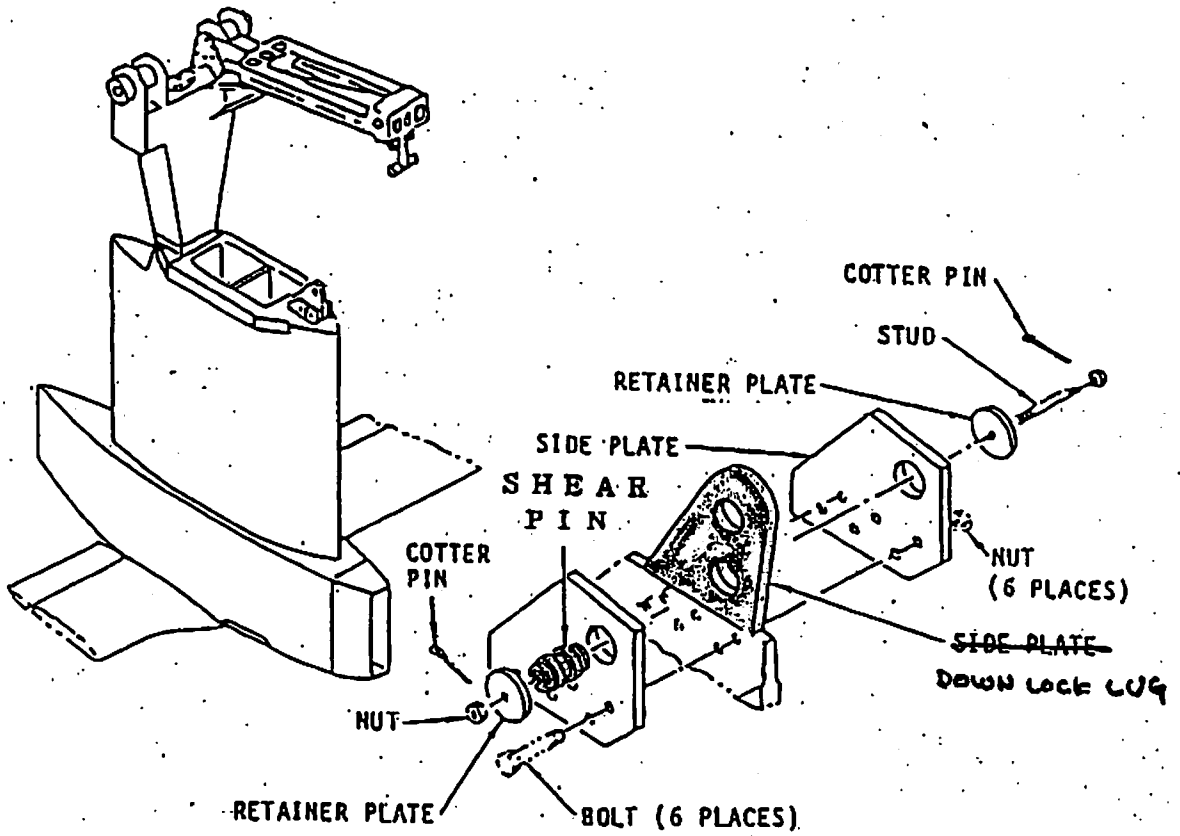
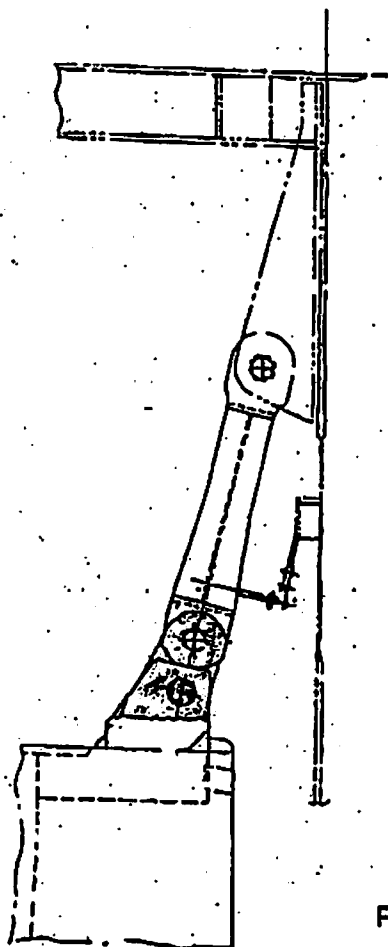
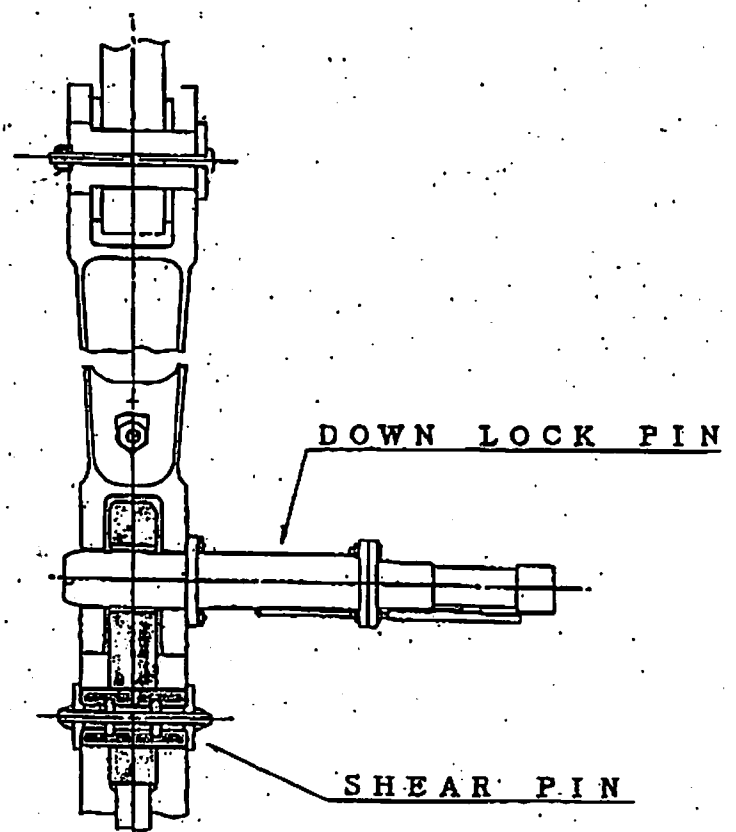
Fig. A-4 Down lock mechanism

As regards the downlock mechanism, a downlock lug is connected to the aft strut through a shear pin in a hole at its lower part, sandwiched between side plates, as shown in Fig. A-4. When it is in the downlock condition, a downlock pin is inserted into a hole at an upper part of the downlock lug and a hole in the plates fitted to the hull, thereby the aft strut is retained in "down" condition.

The shear pin has such a function that should the strut collide with any large floating object during the foilborne operation, it will be broken and disengage the locking condition before the strut and the hull receive excessive impact.

From the above strength relation of the two, it is considered impossible that the downlock pin should be damaged before the shear pin either in case of the aft strut colliding with any floating object or during normal operation, as long as the downlock lug and the shear pin are sound.

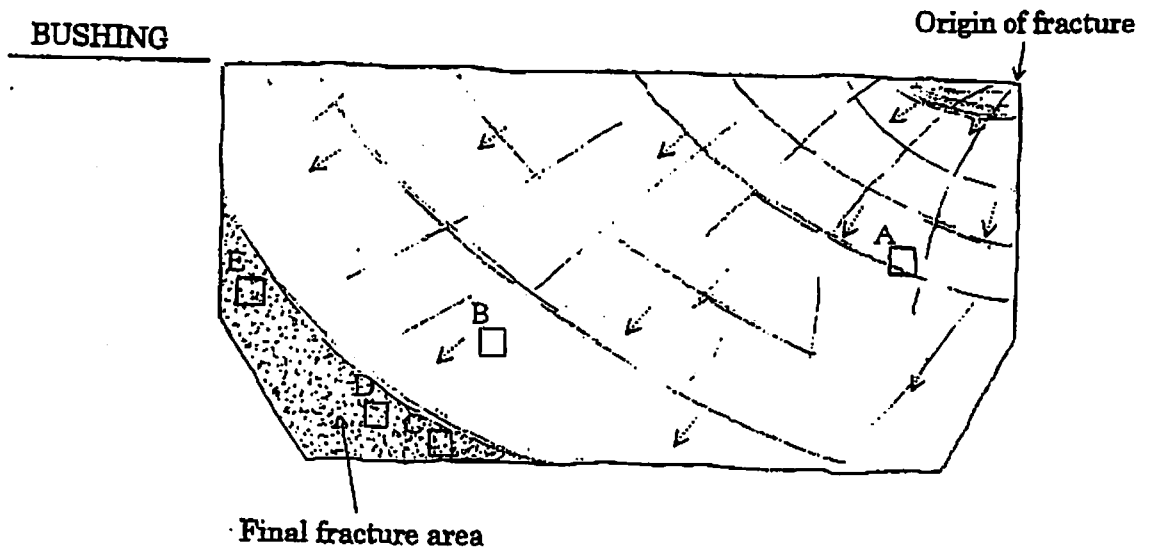
Phot.2 Fracture appearance of AFT side of the damaged AFT STRUT DOWNLOCK LUG

From the pattern (arc-shaped color gradation) appearing on the surface of the aft side fracture, it is presumed that the crack was originated from the inside of the downlock pin hole [Ref. Photo 2-(2)] . Brown-colored area was observed around the crack origin [Ref. Photo 3-(2)] .

From the direction of the striation, it is confirmed that the crack was originated from the inside surface of the downlock pin hole [Ref. Photo 2-(2)] .

Since the area from which the crack was presumably originated was heavily damaged during towing of the boat, the cause of initial damage was unable to clarify.

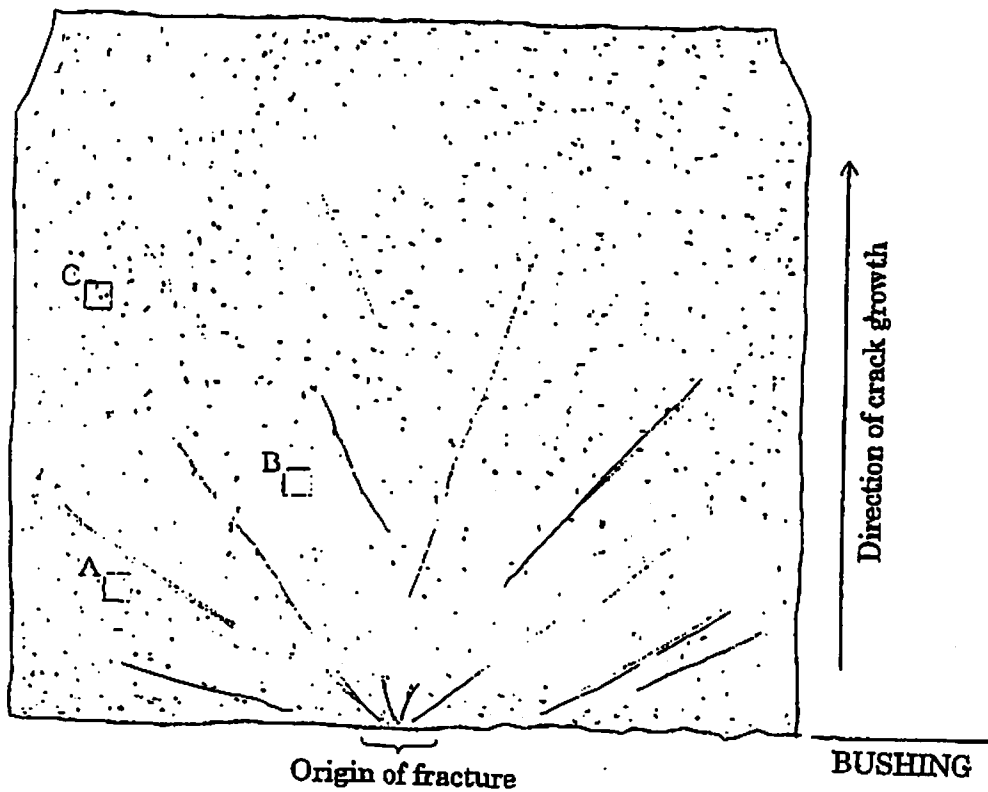
Phot.3

From the forward side fracture surface, it is presumed that the crack was originated from the inside surface of the downlock pin hole. Brown-colored portions were observed partially.

Fracture appearance of FWD side of the damaged AFT STRUT DOWNLOCK LUG

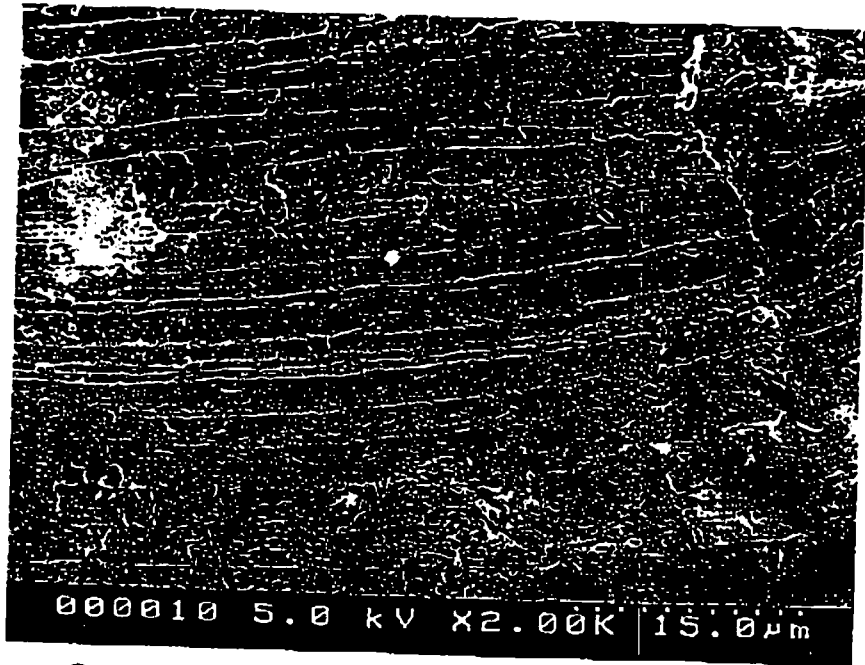
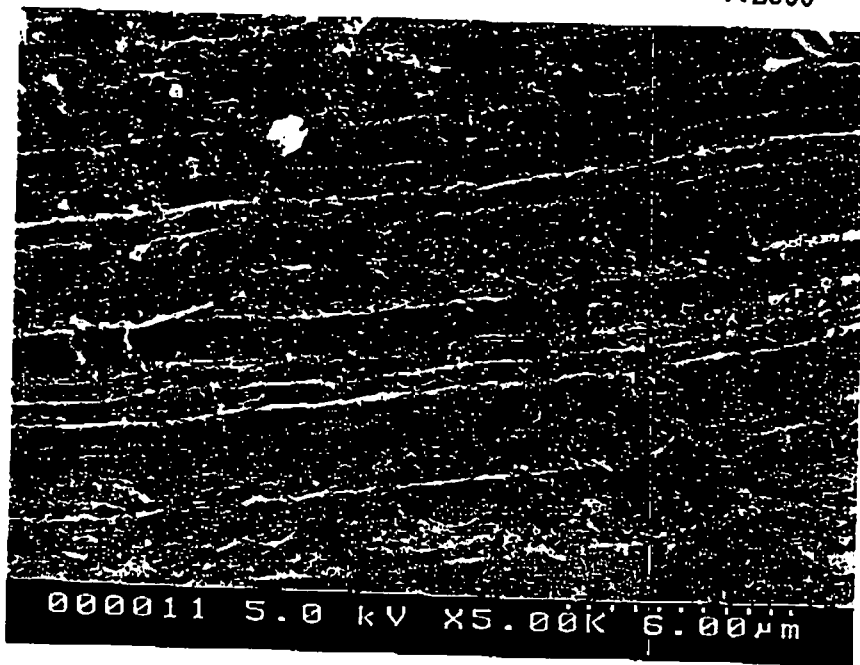
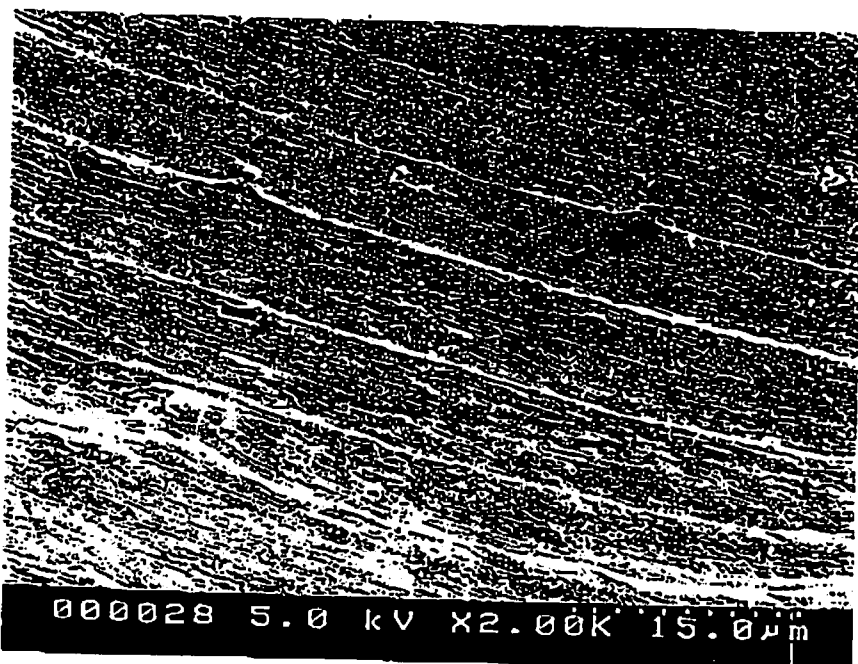
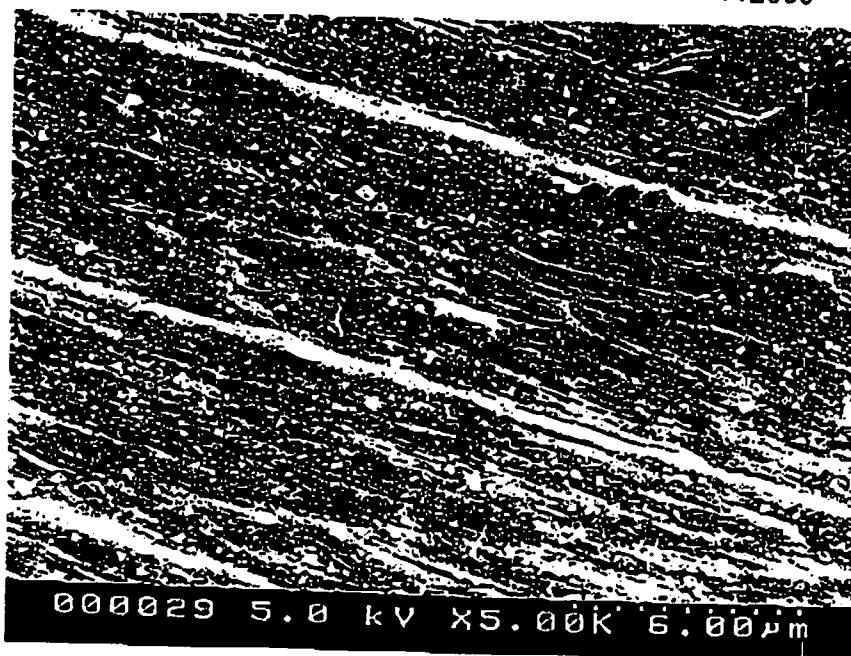
Fatigue striations were observed on the fracture on the aft side fracture (Ref. Photo 4).

It is presumed that the fracture was propagated due to cyclic stress.

Surface of the AFT side (Crack propagation area)

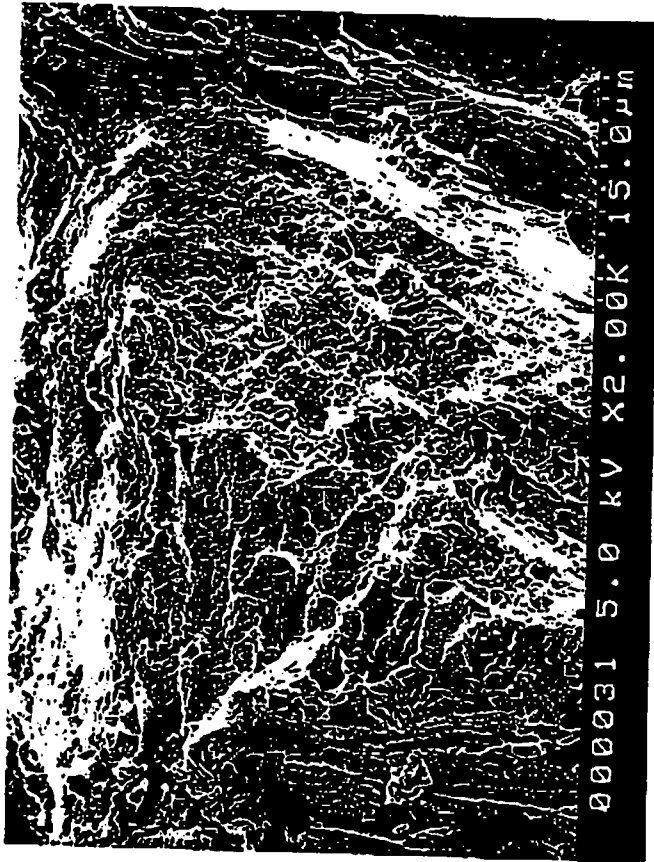
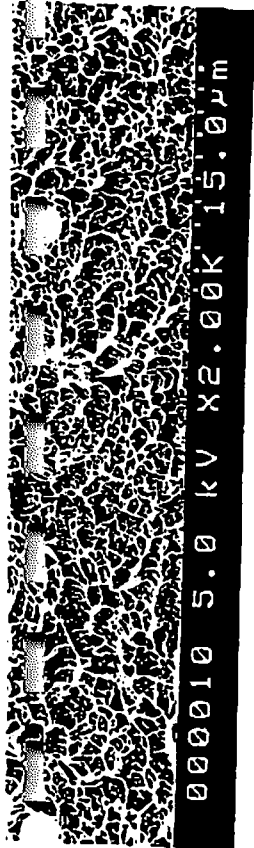
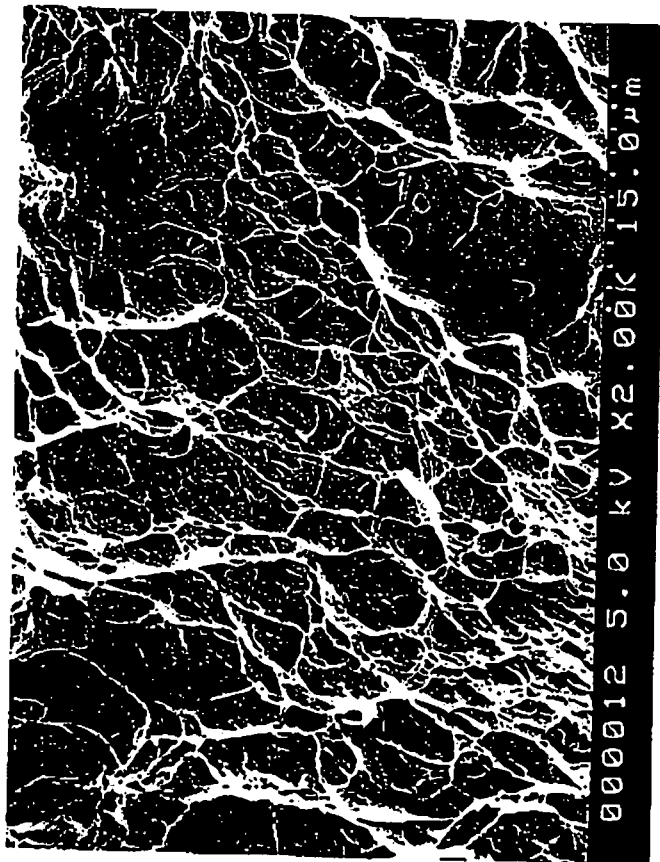
Phot.6 SEM fractographs of fracture surface of the FWD side

The dimples were observed on the whole surface of the forward side lug fracture, it means that the forward side lug was broken due to ductile fracture following the fatigue fracture of the aft side (Ref. Photo 6).

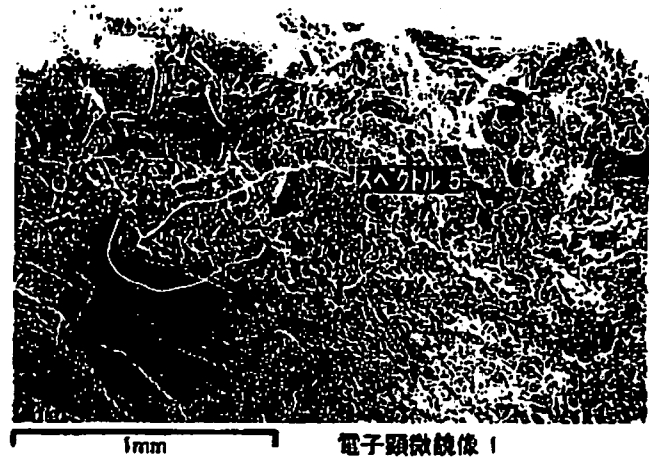
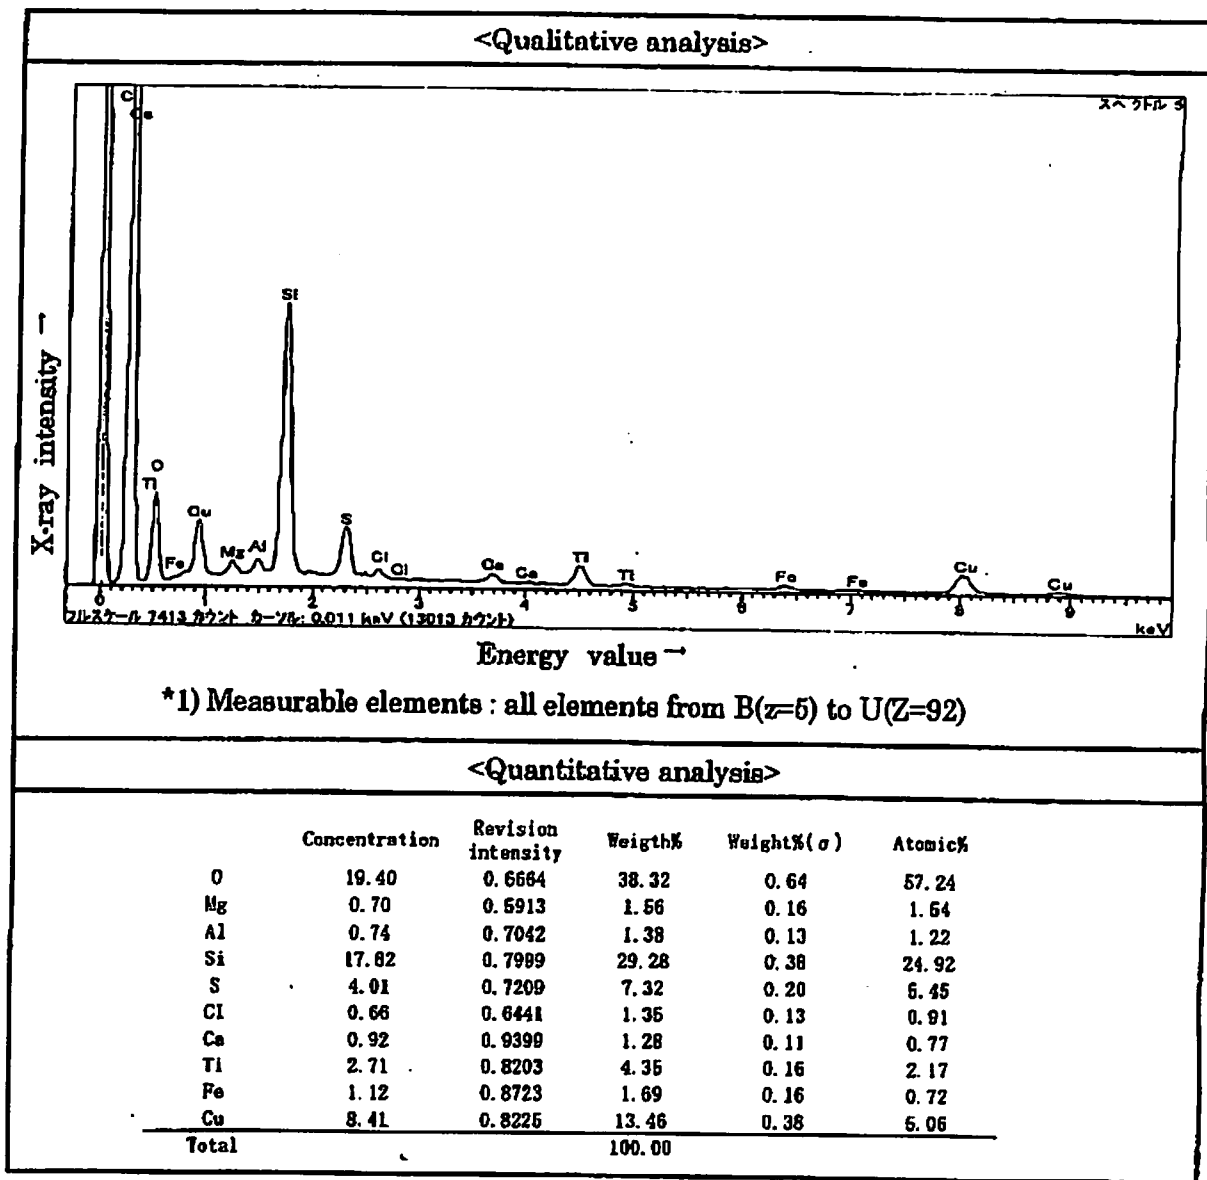
Fig.1 Results of EDX analysis of the scale on fracture surface of the AFT side (Origin of fracture)

O₂, Ca, Si, S, Cu, Ti were mainly detected from the crack origin (brown-colored) area of aft side fracture surface (Fig. 1) and O₂, Ca, Ti were mainly detected from the crack propagated area (Fig. 2).

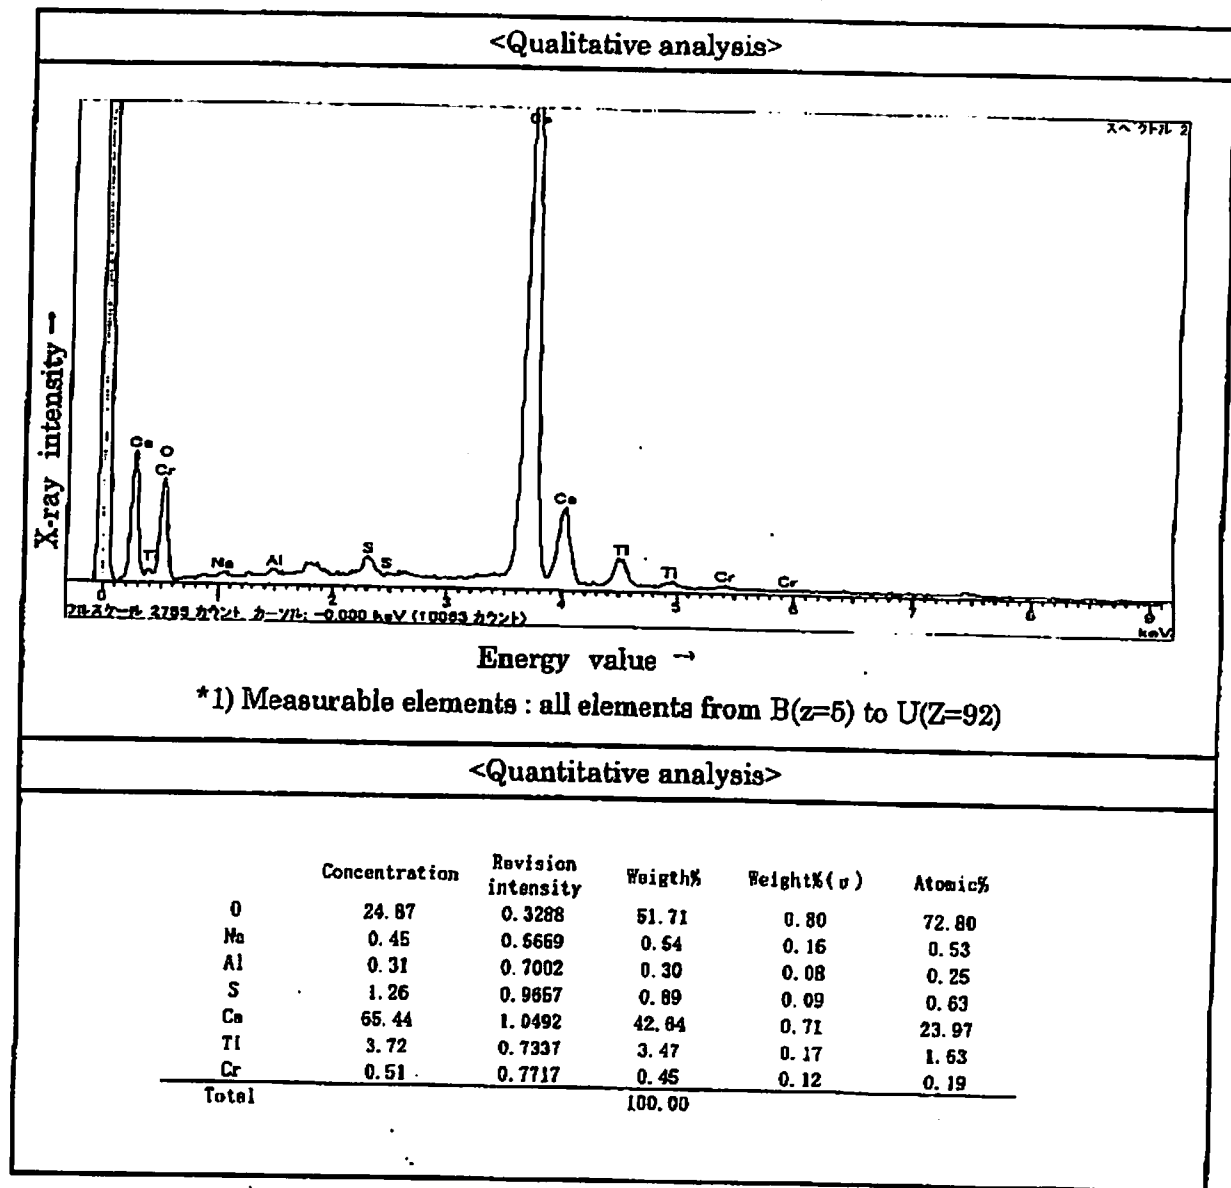
Fig.3 Results of EDX analysis of the scale on fracture surface of the AFT side (Origin of fracture, after removing the scale)

After removing the scale from crack origin area on fracture surface, Si and Cu were not detected. It is presumed that brown-colored scale was attached in the sea water after the lug was broken.

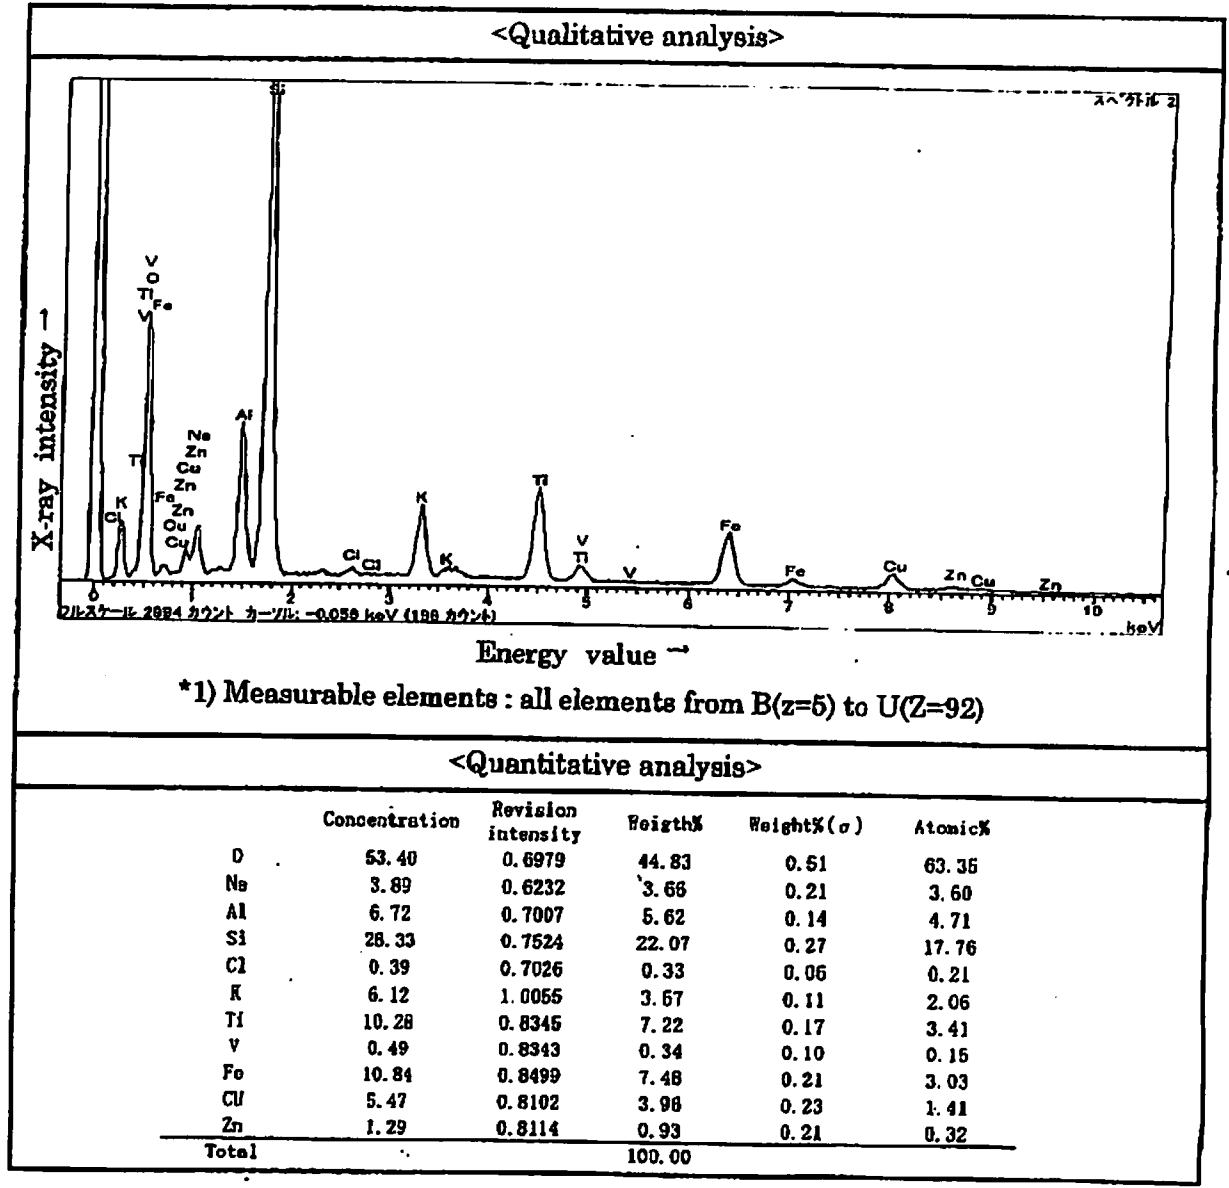
Fig.4 Results of EDX analysis of the scale on fracture surface of the FWD side

O₂, Ca, Fe, Cu, Ti, Al were mainly detected from the forward side fracture surface (Fig. 4)
