COMISIÓN DE INVESTIGACIÓN  
DE ACCIDENTES FERROVIARIOS

*Informe final*

INFORME FINAL SOBRE  
EL ACCIDENTE FERROVIARIO Nº 0036/2013  
OCURRIDO EL DÍA 26.03.2013  
ENTRE URDA Y MALAGÓN (TOLEDO)

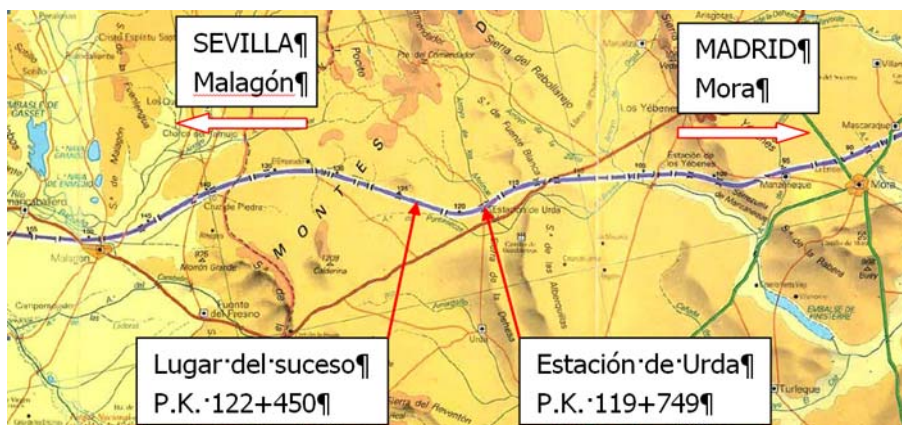
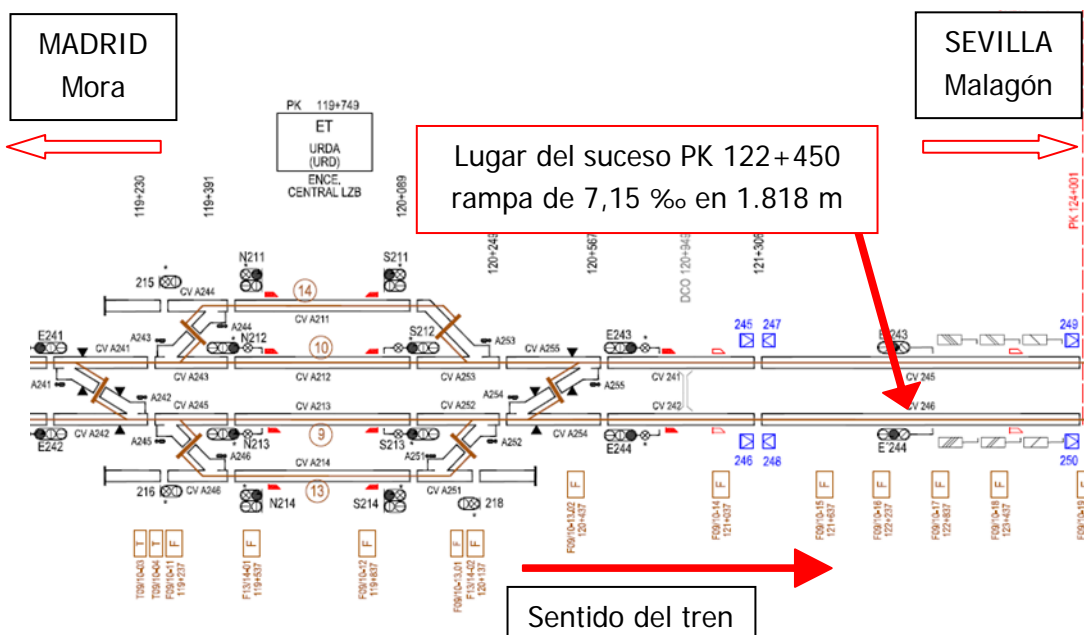
Croquis (fuente: Adif):

La perfiladora, de la empresa Vías y Construcciones, queda desplazada hacia el exterior de la vía II, dejando expedita la I.

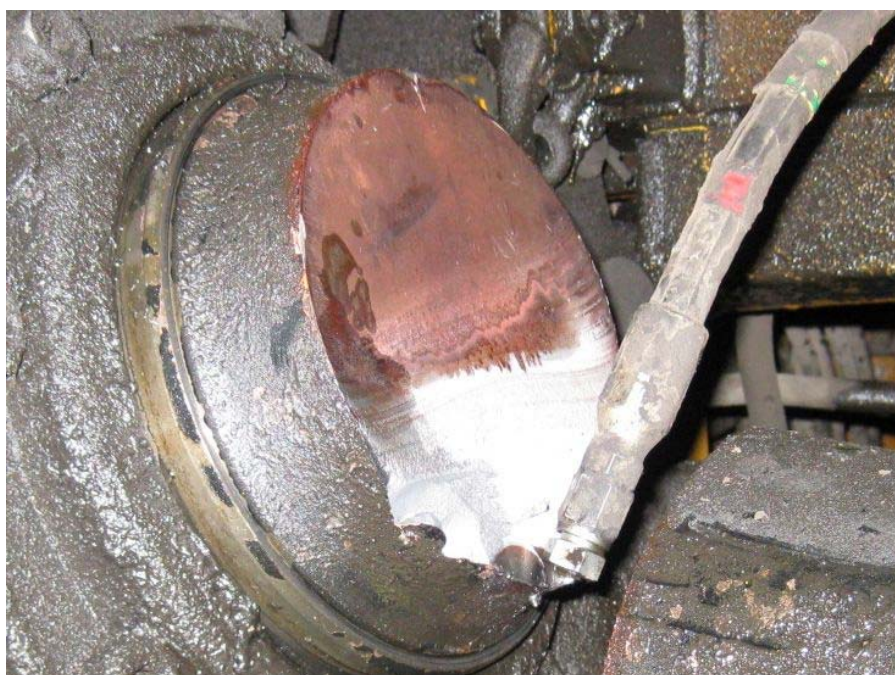
En la inspección visual realizada en el lugar del suceso se observan dos zonas en la superficie de rotura: una de color cobrizo (por efecto de la oxidación) ocupa en torno al 60% y la otra de color blanquecino metálico ocupa el resto de la superficie.

Vista de la rotura del eje en el lugar del suceso (Fuente: Adif)

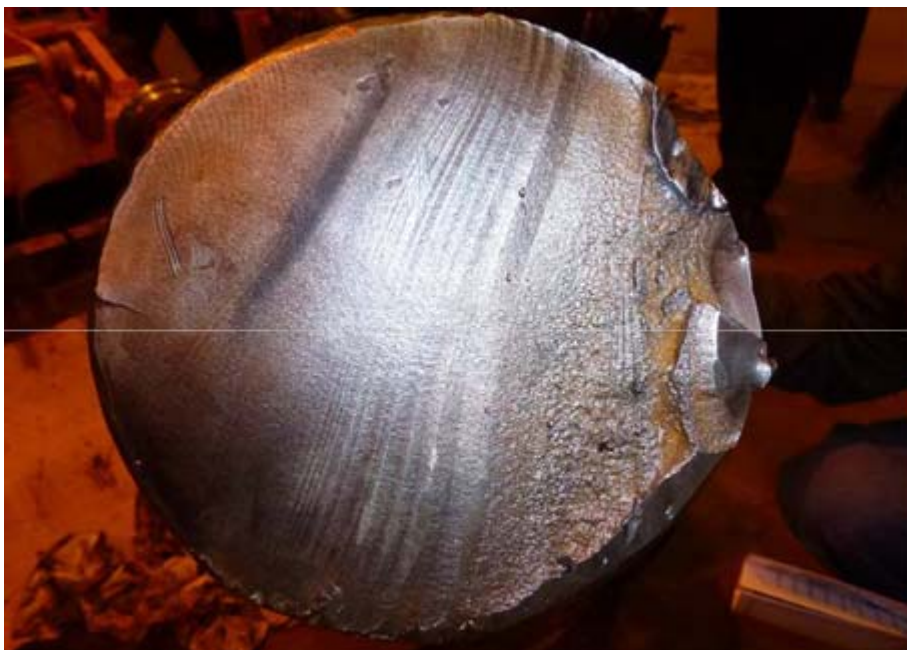
En la inspección visual realizada del eje en los talleres de la empresa Vías y Construcciones el 04/04/2013, también se observan dos zonas diferentes: la primera con ondas de avance progresivo producidas por la rotura inicial en el 60% descrito y segunda zona se manifiesta con un granulado uniforme al principio y rotura final producida por el seccionamiento del eje.

Vista de la rotura del eje en el taller de la empresa  
Vías y Construcciones (Fuente: Adif)
