**Comisión Permanente de Investigación  
de Siniestros Marítimos**

**INFORME DE ACCIDENTE MARÍTIMO**

**INFORME SOBRE EL HUNDIMIENTO DEL PESQUERO  
“NUEVO PEPITA AURORA”  
EN EL ESTRECHO DE GIBRALTAR  
el día 5 de septiembre de 2007**

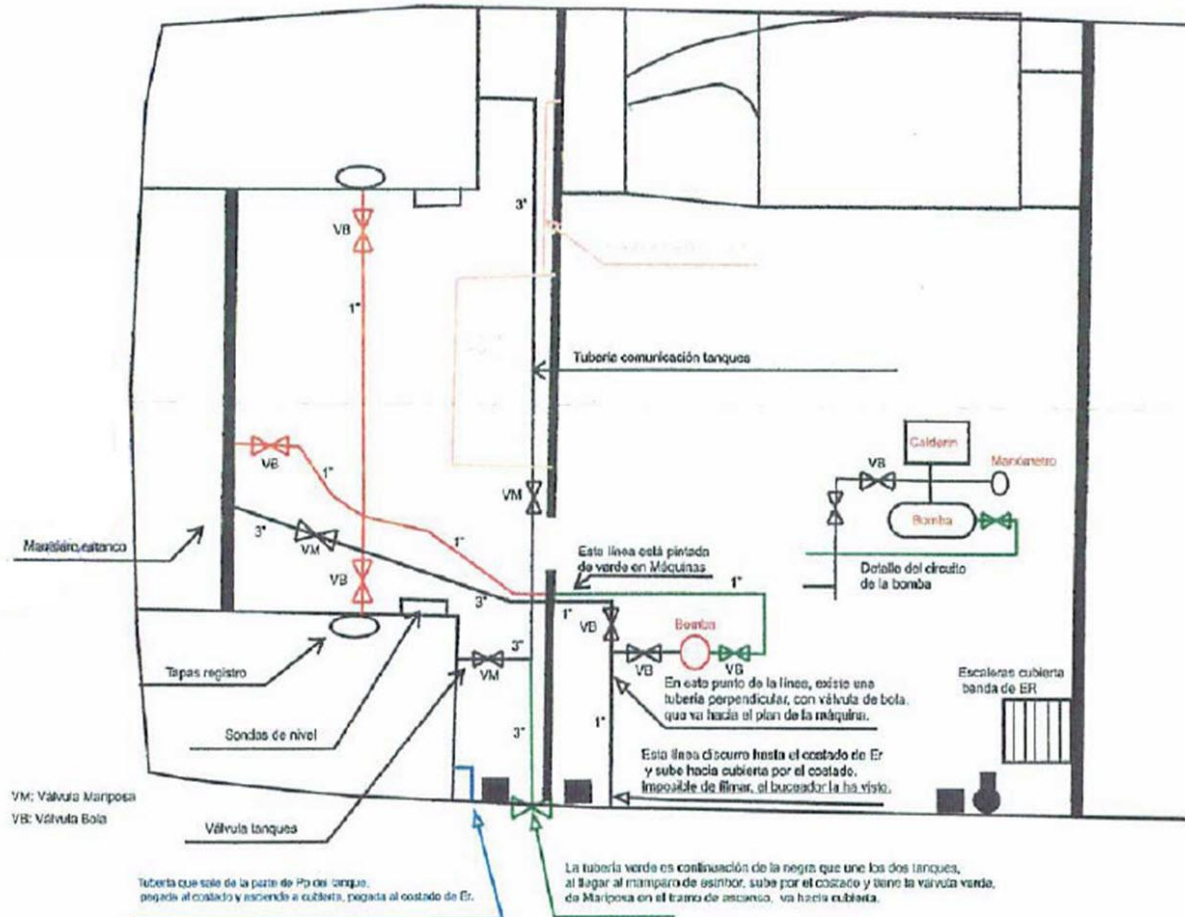
La interconexión entre los tres tanques de agua dulce y el Certificado Sanitario hace suponer a la Comisión el uso habitual de los mismos.

Figura 3: Esquema de las conexiones de los tanques de agua dulce descrita por los buzos que entraron en el interior del pecio, realizada por Salvamento Marítimo.

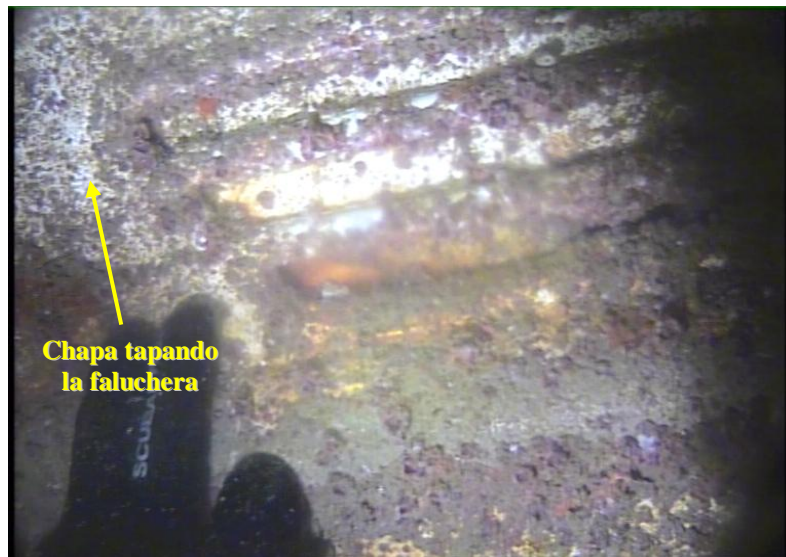
Además, como ha podido determinar la Comisión, la situación descrita anteriormente se veía empeorada por la disposición de la red en el costado de babor, que obstaculizaba el flujo del agua a través de esas aberturas.

Foto 3: Faluchera (vista desde el exterior)

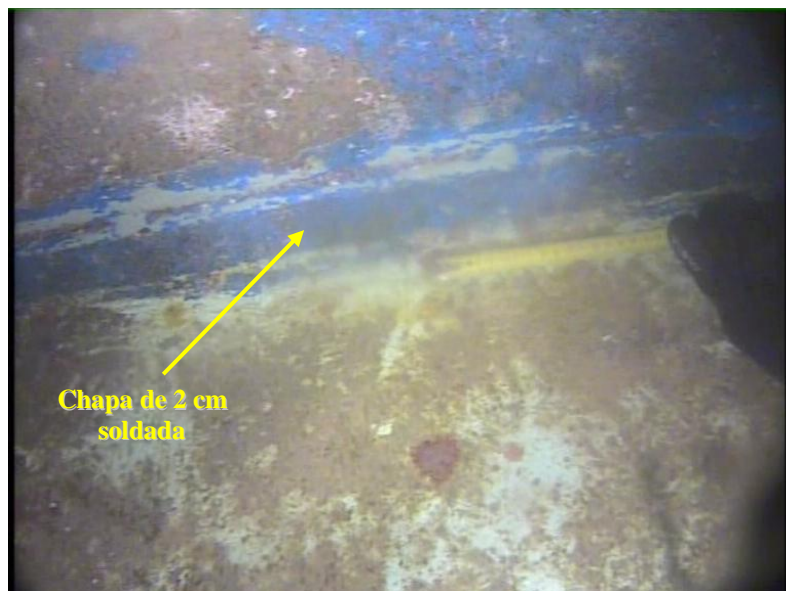
Foto 4: Faluchera (vista desde el interior)

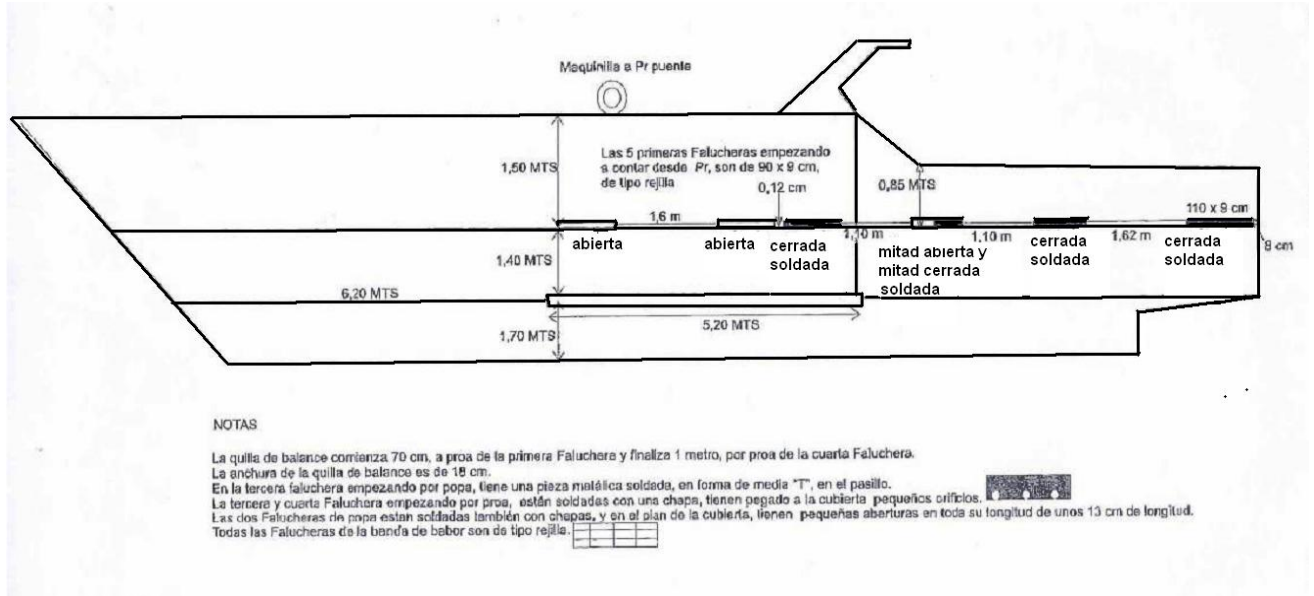
El estado y la disposición de las falucheras, de acuerdo con la inspección submarina realizada por los buzos de Salvamento Marítimo, es el que se indica en los esquemas que se insertan a continuación:

Figura 4: Esquema de las falucheras en el costado de babor.

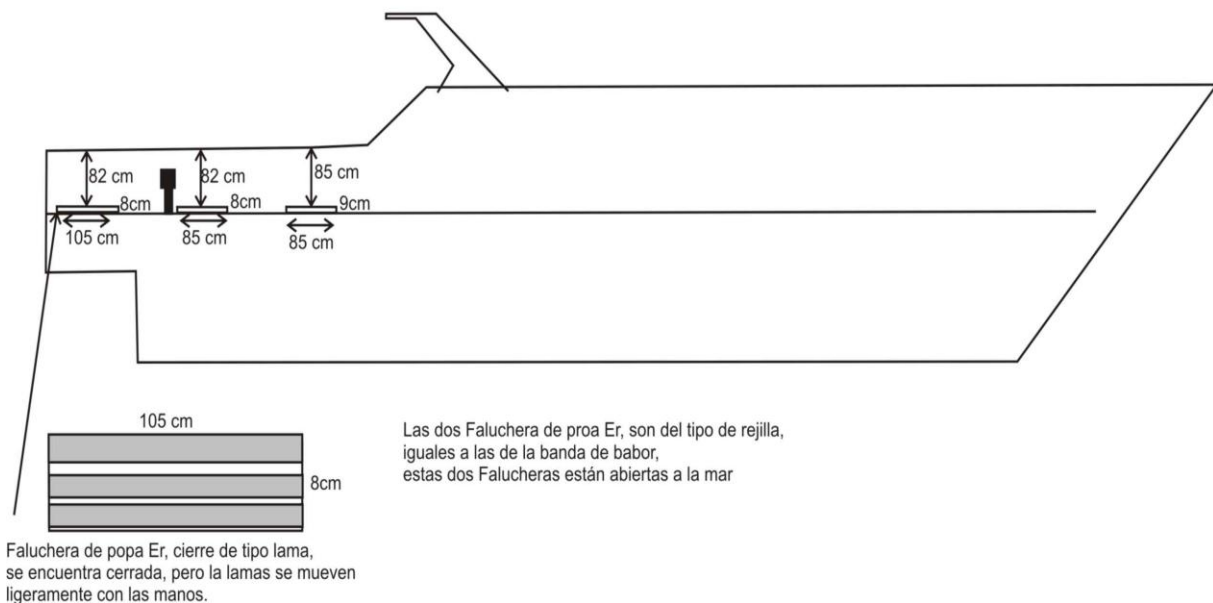
Figura 5: Esquema de las falucheras en el costado de estribor

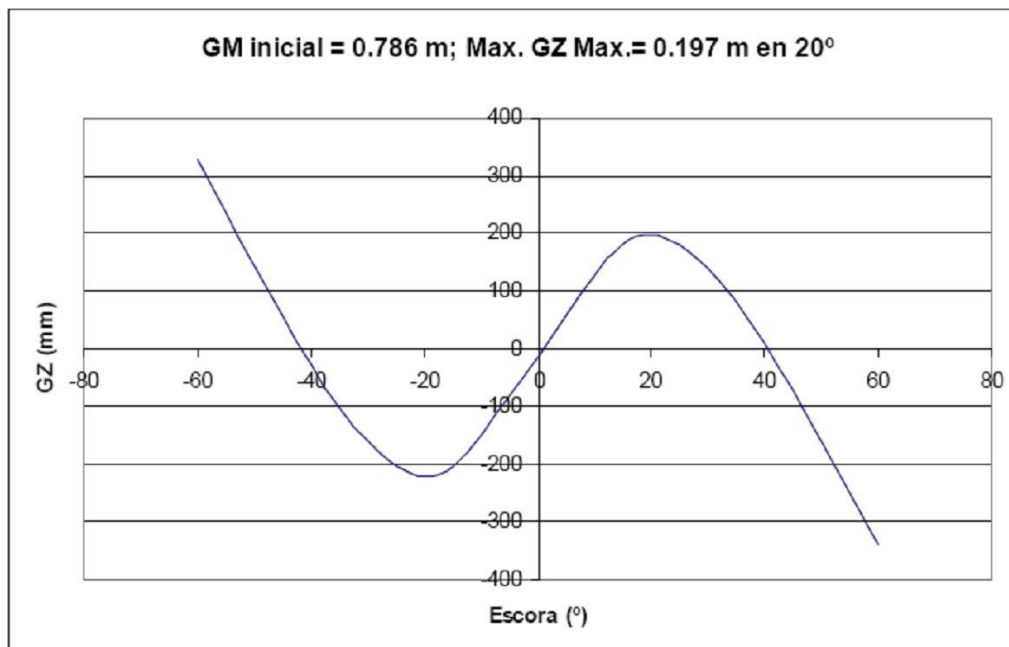
Concepto	Mínimo reglamentario	Valor de la condición de carga en estudio	Grado de cumplimiento
GM inicial	= ó > 0'35	0'786 m	Cumple
Área de GZ entre 0° y 30°	= ó > 3'151 m.deg	4'075 m.deg	Cumple
Área de GZ entre 0° y 40°	= ó > 5'157 m.deg	4'872 m.deg	<b>No cumple</b>
Área de GZ entre 30° y 40°	= ó > 1'719 m.deg	0'797 m.deg	<b>No cumple</b>
Ángulo de escora para GZ máximo	= ó > 25°	20°	<b>No cumple</b>

Tabla 2: Curva y criterios de estabilidad para la condición de carga nº 2

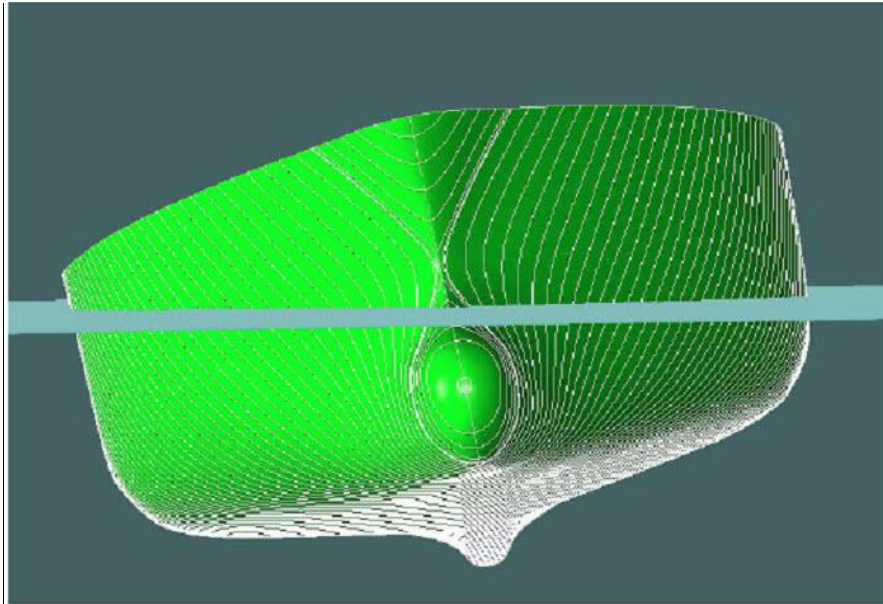
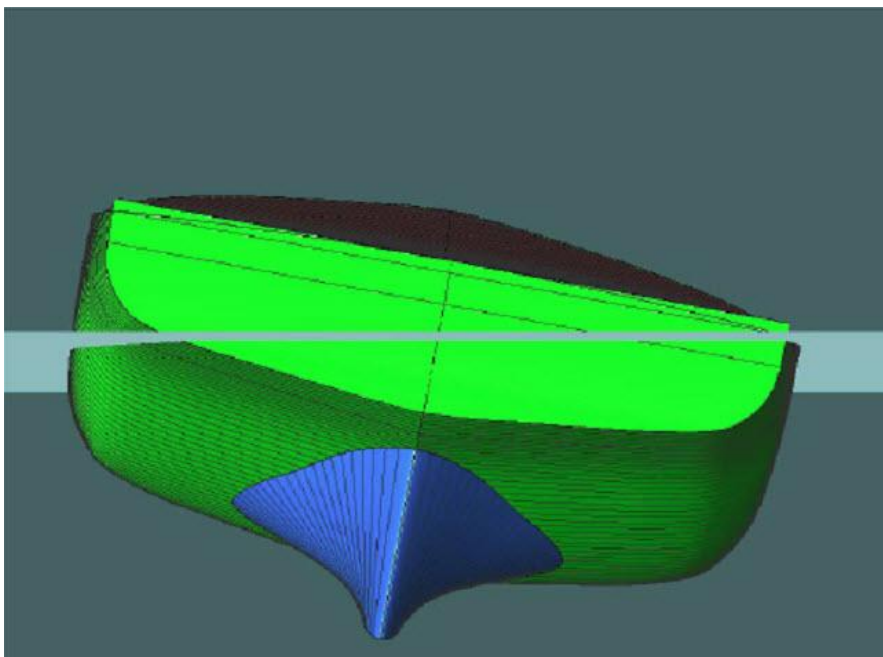
Por otra parte, el francobordo a media eslora del buque era de 617 mm, en lugar de los 759 mm exigidos por la normativa vigente. En popa, el francobordo era solamente de 387 mm. Esta situación suponía una pérdida de su flotabilidad y, en consecuencia, una disminución del ángulo de inundación progresiva.

Figura 6: Vista transversal de la posición de equilibrio a  $10'5^\circ$ , correspondiente a la condición estimada de carga nº 3 (condición del vuelco). Vista desde proa.

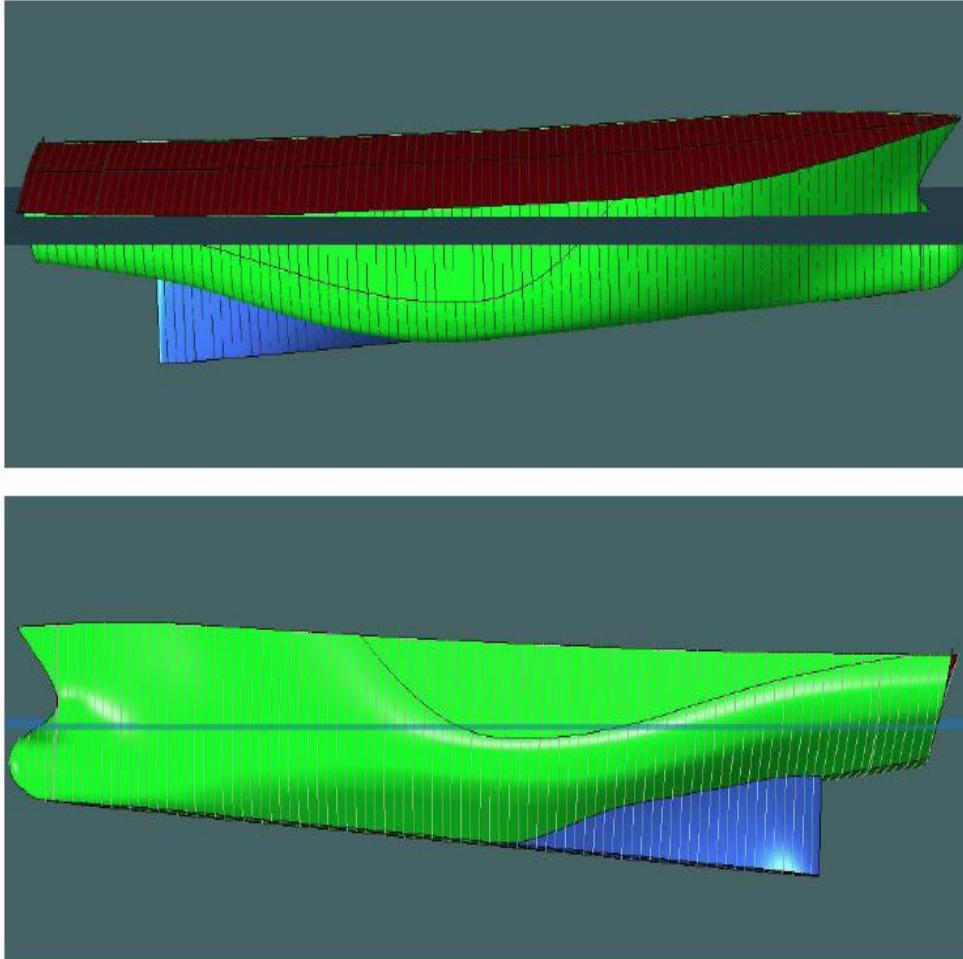
Figura 8: Vistas longitudinales de la posición de equilibrio a  $10^{\circ}5'$ , correspondiente a la condición estimada de carga nº 3 (condición de vuelco). Vistas desde estribor y desde babor.

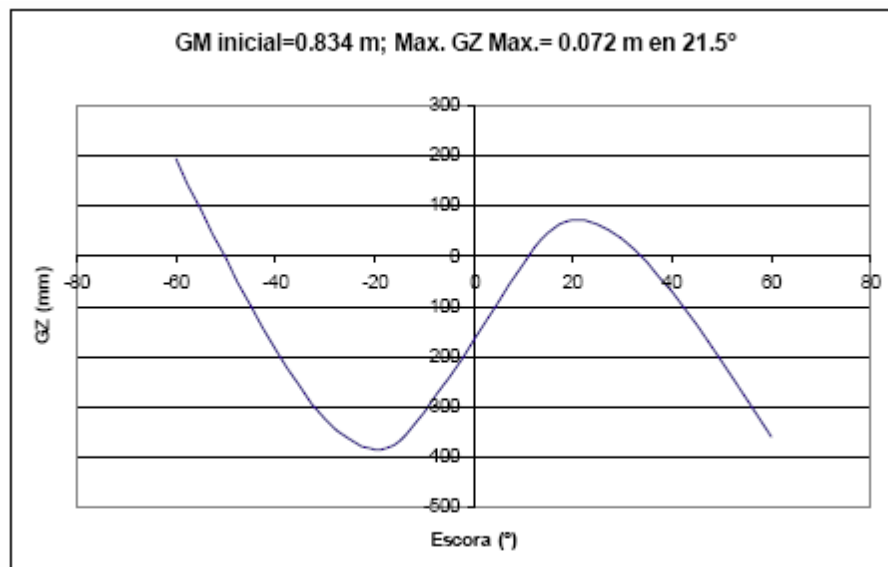
Concepto	Mínimo reglamentario	Valor de la condición de carga en estudio	Grado de cumplimiento
GM inicial	= ó > 0'35	0'834 m	Cumple
Área de GZ entre 0° y 30°	= ó > 3'151 m.deg	0'070 m.deg	<b>No cumple</b>
Área de GZ entre 0° y 40°	= ó > 5'157 m.deg	0'139 m.deg	<b>No cumple</b>
Área de GZ entre 30° y 40°	= ó > 1'719 m.deg	0'069 m.deg	<b>No cumple</b>
Ángulo de escora para GZ máximo	= ó > 25°	21°5	<b>No cumple</b>

Tabla 3: Curva y criterios de estabilidad para la condición estimada de carga nº 3 (de vuelco)

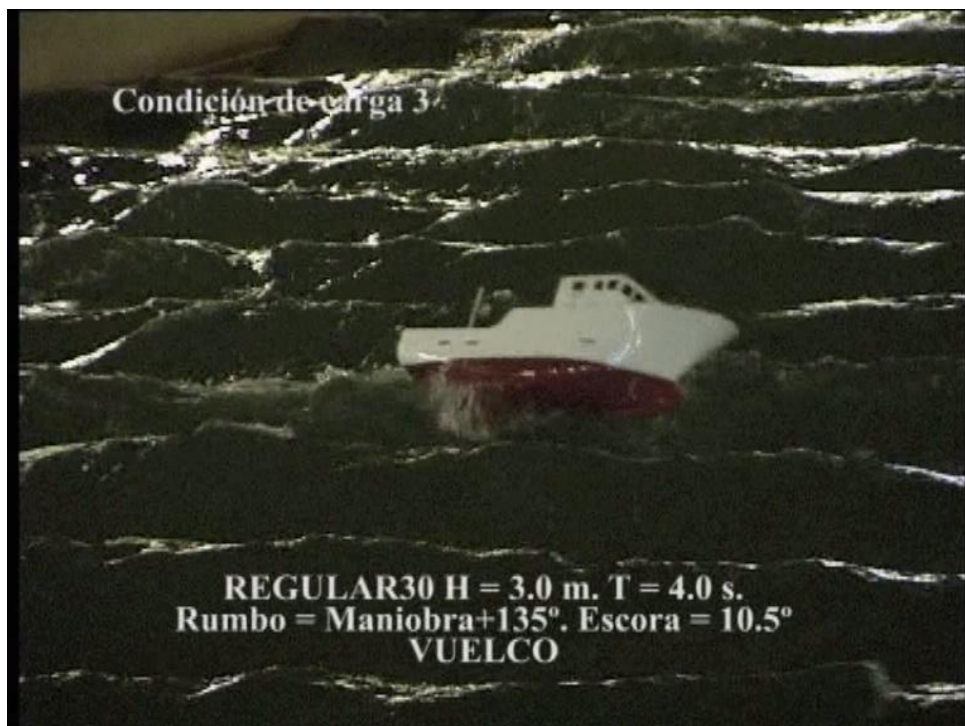
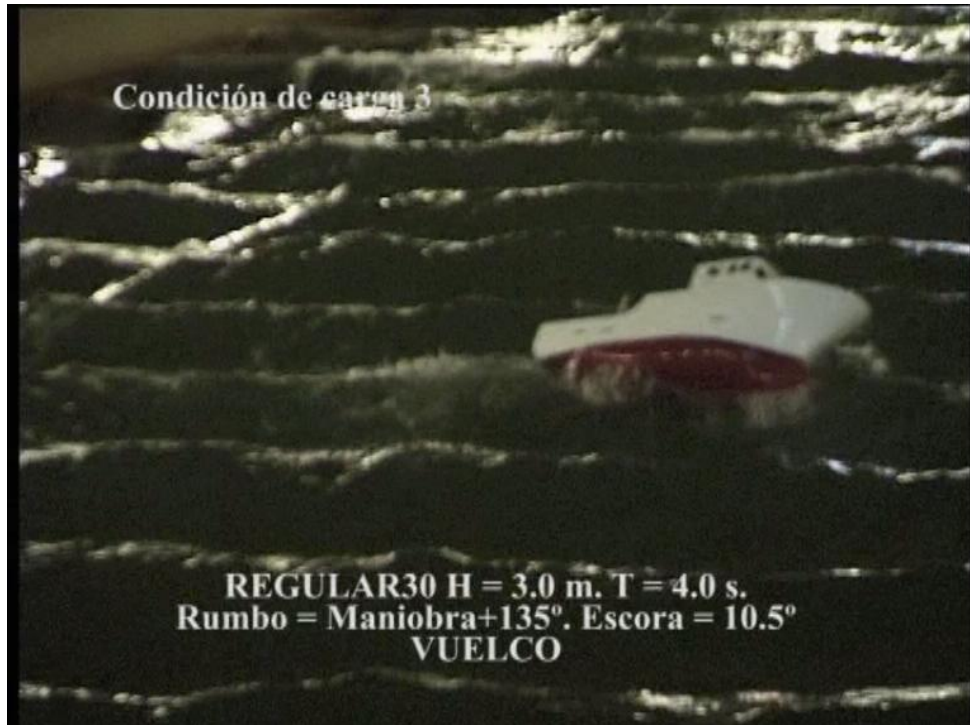
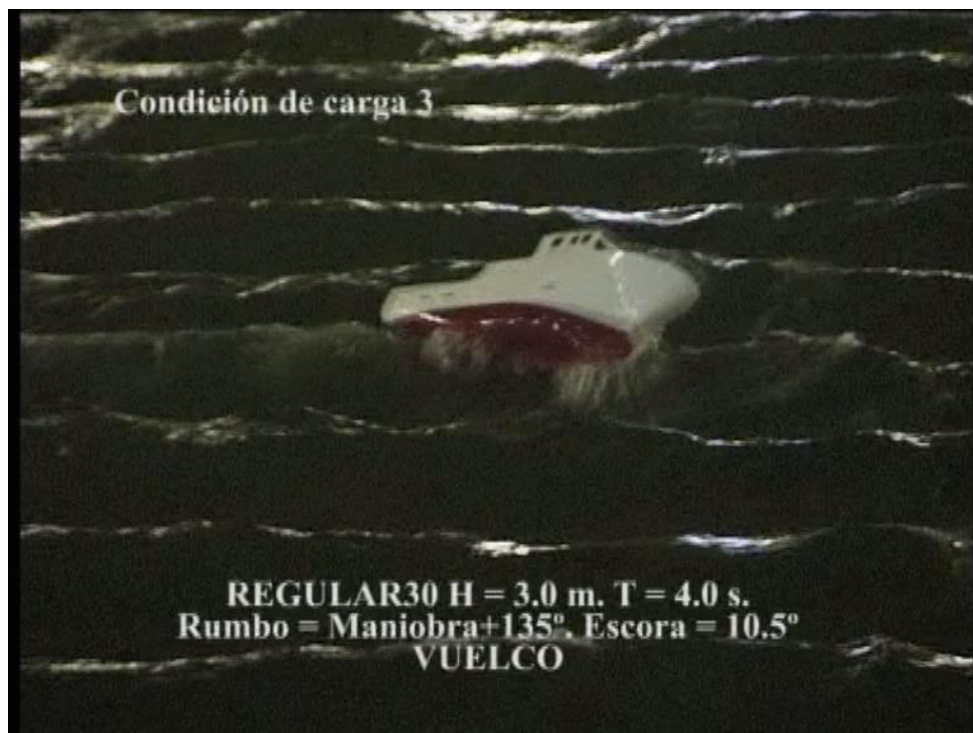
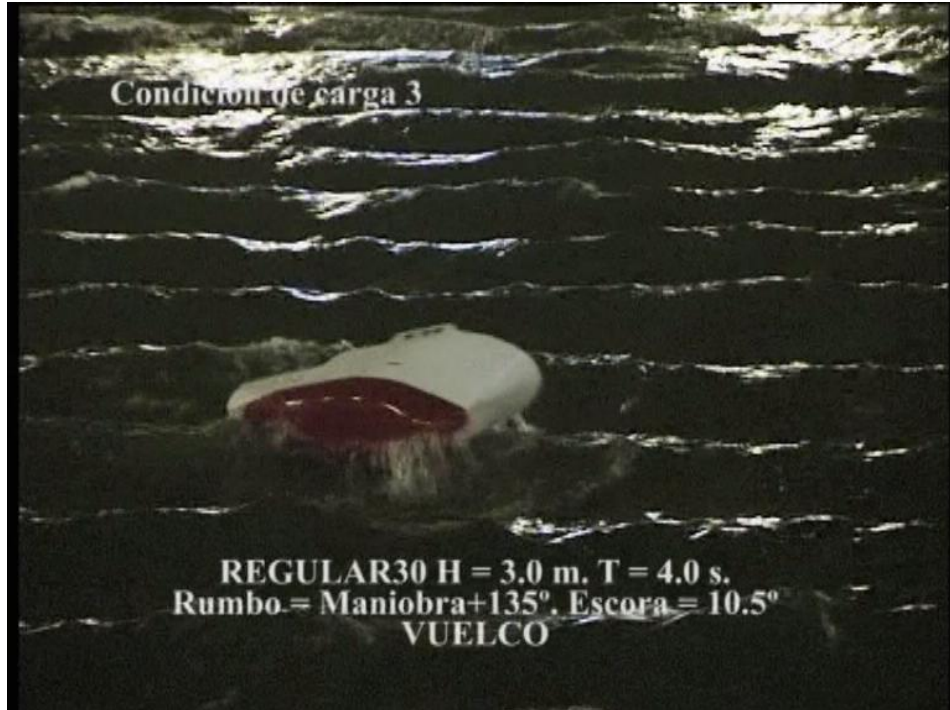
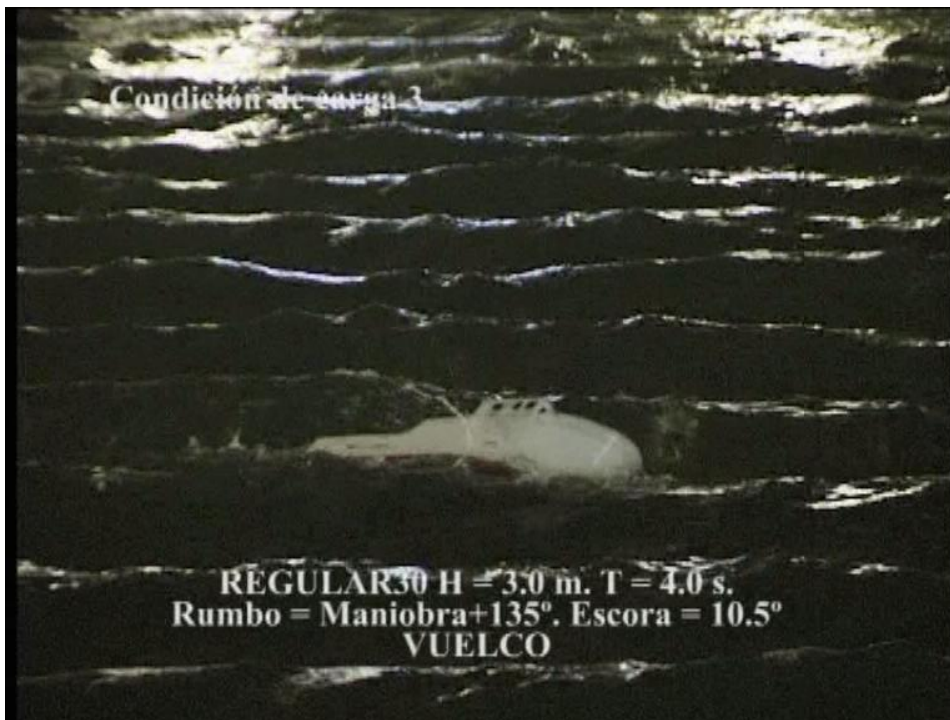
### 2.3.1 Secuencia del vuelco (en 5 fotografías)

Pues bien, el modelo volcó cuando fue sometido a olas de resonancia con el balance del buque (período de pico de 4 segundos) y altura significativa de 3 metros maniobrando a rumbos de  $45^\circ$  a  $315^\circ$ . En estas condiciones, la pendiente de la ola es del 24%, muy superior a  $1/7$ , que es el límite teórico de rotura de la ola, por lo que todo hace indicar que el embate de las últimas dos olas que hicieron volcar al buque se sustanció en aumentar el ángulo de balance y en el embarque de más agua en cubierta.

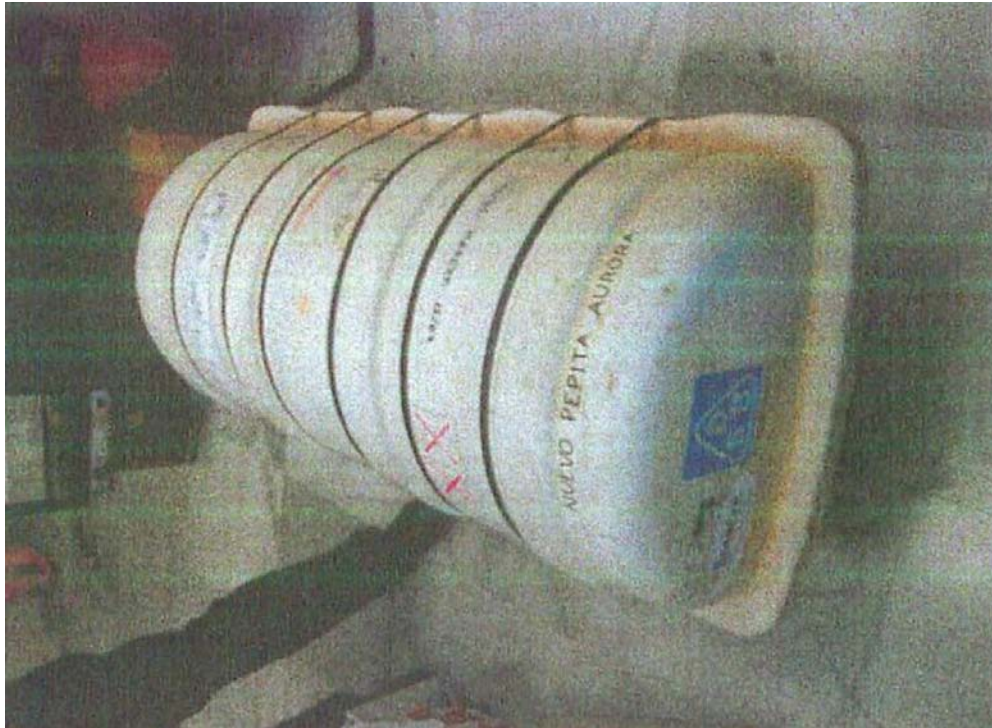
En el caso del "*Nuevo Pepita Aurora*", los buzos de Salvamento Marítimo sólo pudieron recuperar del pecio uno de los contenedores con la balsa en su interior. Era una balsa de marca DSB, tipo LR 97-E, nº de serie 52299, con capacidad para 10 personas y fecha de fabricación de abril de 1999. El otro contenedor no fue localizado.

Foto 7: Balsa salvavidas “Nuevo Pepita Aurora”

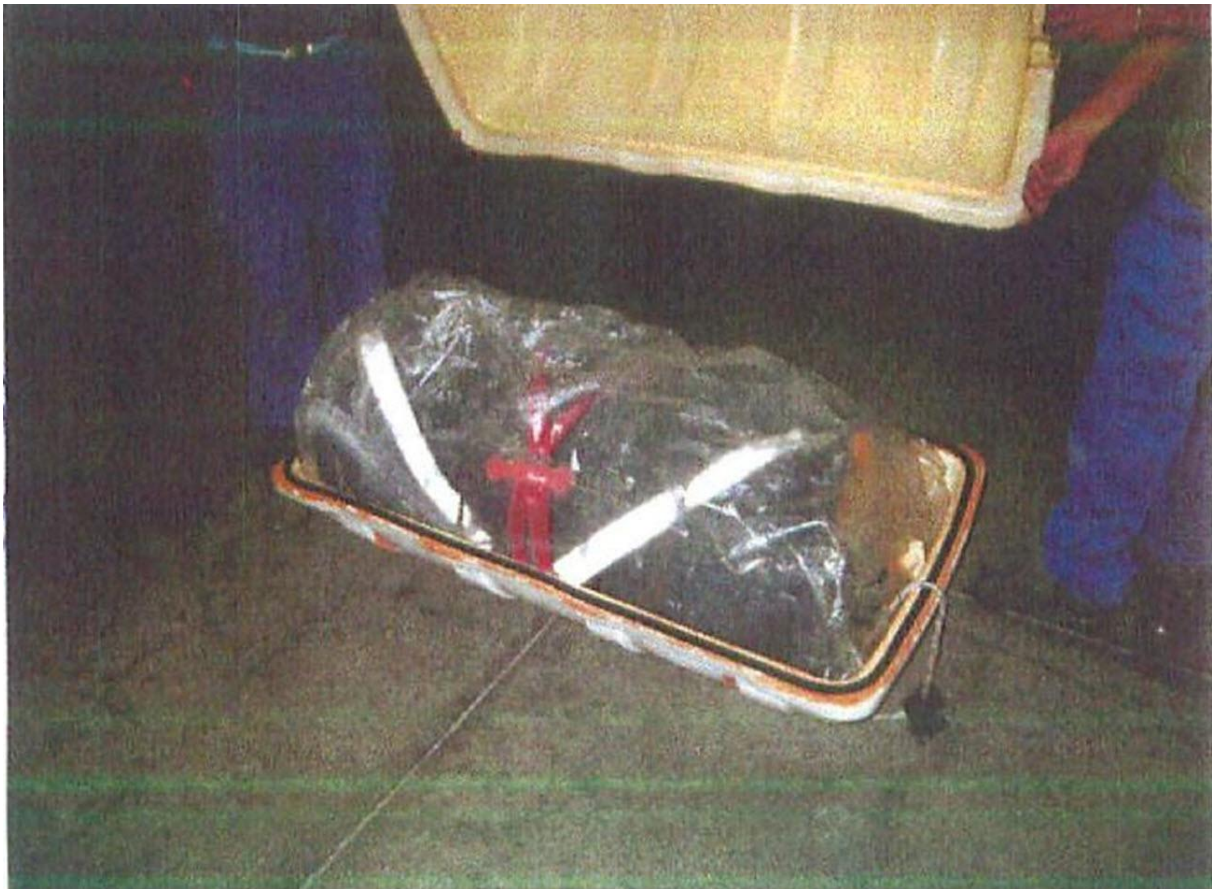
- Primero, se cortaron los flejes que envuelven el contenedor y se procedió a la apertura del mismo, observándose una cierta cantidad de agua en el interior

Foto 11: Apertura el contendor.

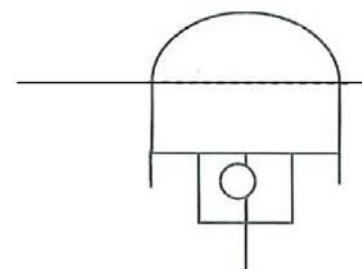
- 3.- El buque continuó su vuelco debido al par escorante, quedando en equilibrio con la quilla al sol (ángulo de  $180^\circ$ ). El calado de la zafa hidrostática de la balsa era inferior a los 3'47 metros y el contenedor de la balsa continuó trincado a su base, permaneciendo con los orificios de drenaje hacia arriba, comenzando su inundación con un caudal de aproximadamente 7 litros/minuto. Dicha inundación se produce tanto por los orificios de drenaje, como por la entrada del cabo de boza y por la junta. (3)

- Cuando el contenedor de la balsa quede en posición invertida se pueda inundar por los agujeros de drenaje. Sería deseable la fijación de dispositivos en tales agujeros, a modo de válvulas de no retorno, que impidieran la inundación del contenedor en cualquier posición en que se pueda encontrar.
- Dotar de flotabilidad propia a los contenedores. Sería deseable incrementar la flotabilidad de este tipo de contenedores en, al menos, 30 Kilogramos.
- Reducir la presión necesaria para activación de la zafa hidrostática, de manera que como máximo fuera la presión que ejerce una columna de agua de altura equivalente a la distancia entre el doble fondo y la cubierta en que va fijado el polín del contenedor con su balsa.
- Acortar la longitud de la boza en la que se instala el enlace débil. La longitud apropiada debería ser definida después de estudios específicos.

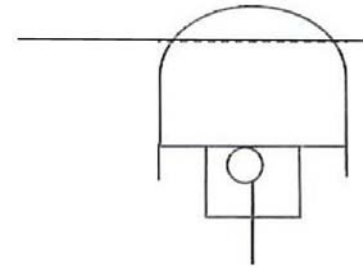
4.- El buque, con la quilla al sol, continuó la secuencia de inundación de los diversos compartimentos inundables del mismo, y comenzó a hundirse. En ese momento, el contenedor de la balsa ya había perdido una parte importante de su flotabilidad. Cuando la zafa hidrostática alcanzó una profundidad de aproximadamente 3'47 metros, actuó y liberó el contenedor de su trincaje al polín, pero no pudo emerger al ser su peso superior al empuje, permaneciendo unido al buque por su enlace débil. (4)

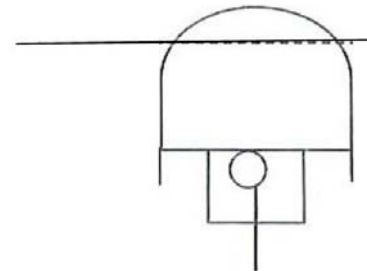
5.- Como consecuencia de la progresiva inundación de los distintos compartimentos del buque y salida de aire retenido, el peso del buque era mayor que el empuje, y comenzó su fase de hundimiento, encontrándose todavía con la quilla al sol. El contenedor de la balsa salvavidas, libre de su zafa hidrostática, estaba unido al buque por el enlace débil, pero imposibilitado de emerger, tanto por la pérdida de flotabilidad por encontrarse inundado como por encontrarse confinado en su parte superior por la cubierta del buque. Asimismo su empuje ascensional disminuía de forma considerable a medida que se hundía el buque, debido a la compresión de las burbujas de aire por efecto de la presión. Dicha pérdida de empuje ascensional era de aproximadamente el 10% por cada metro de inmersión. (5)

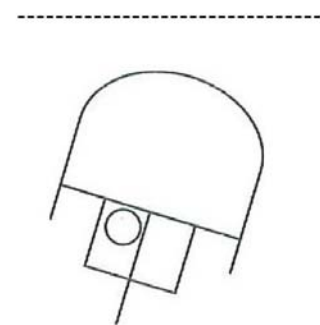
(6)

6.- El interior del contenedor o carcasa donde se alojaba la balsa, experimentaba una inundación progresiva a medida que aumentaba la profundidad, tanto por la salida de aire a través de los agujeros de desagüe, como por la entrada masiva de agua por el orificio de entrada del cabo de boza y por la falta de estanqueidad de la propia frisa entre las dos partes del contenedor y la probable deformación del mismo (previa a la compensación de presiones) a consecuencia de la presión perimetral.

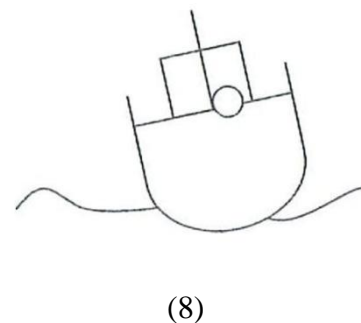
El peso total del contenedor era superior al empuje, y yacía inerte con la balsa salvavidas en su interior sobre la cubierta del pecio, incapaz de emerger por sí mismo. (8)

En conclusión, el contenedor de la balsa no pudo emerger, ya que se llenó de agua, perdiendo su flotabilidad, cuando el buque estaba quilla al sol. Solamente 24 kg de flotabilidad adicional
