**Comisión Permanente de Investigación  
de Siniestros Marítimos**

**INFORME SOBRE EL HUNDIMIENTO, CON PERDIDA DE  
VIDAS, DEL BUQUE PESQUERO “*NUEVO PILÍN*”  
EN EL MAR CANTÁBRICO**

**el día 19 de noviembre de 2004**

La Comisión Permanente de Investigación de Siniestros Marítimos, después de analizar las pruebas disponibles, ha determinado que la causa del siniestro fue la pérdida de estabilidad transversal del buque, lo que originó su vuelco.

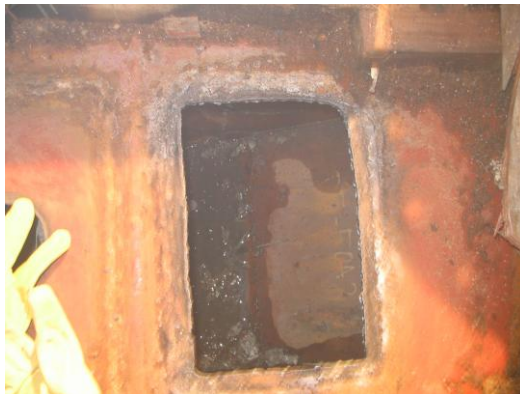
- La segunda modificación descubierta fue la retirada de una parte del lastre fijo del buque en cantidad próxima a las 2 toneladas entre las cuadernas 20 y 21 a 0'42 metros por encima de la línea de base. Esta modificación contraviene la prohibición explícita, incluida en el acta de estabilidad (**Anexo 2**), de modificar el lastre fijo sin la autorización de la Inspección Marítima. No consta que dicha autorización fuera otorgada por el Subdirector General de Inspección Marítima de la Dirección General de la Marina Mercante.

**Corte entre las cuadernas 20 y 21, donde se observa que esta vacío.**

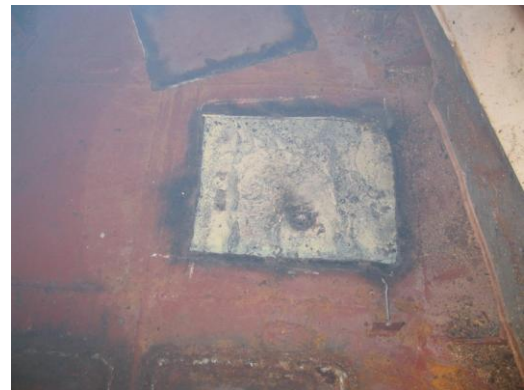
**Corte entre las cuadernas 21 y 22, donde se observa el lastre.**

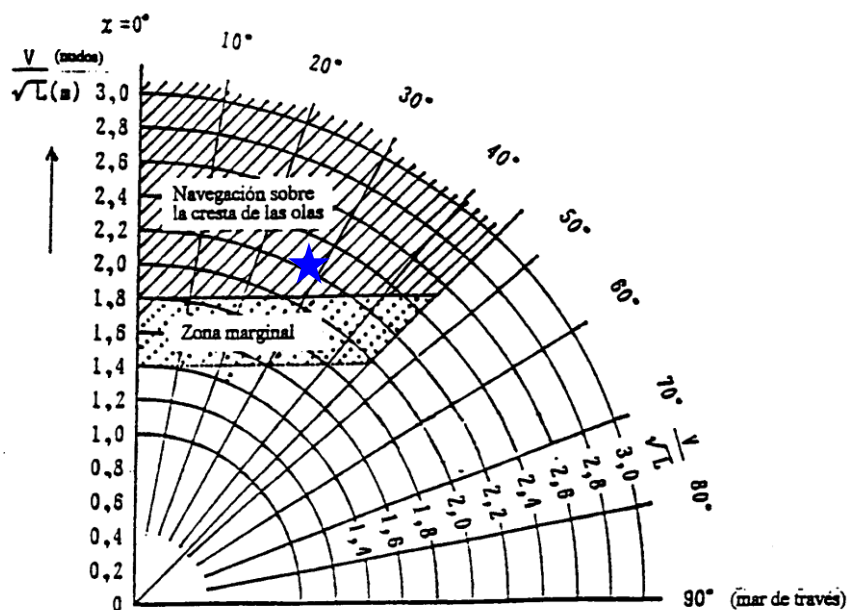
Figura 2 - Diagrama que indica la zona de peligro debido a la navegación sobre la cresta de las olas

A este respecto la OMI ha elaborado un diagrama polar que tiene marcada una zona de peligro cuando se navega con mar de popa o de aleta, a fin de que la navegación discurra fuera del contorno del peligro. Al entrar en el diagrama polar con los parámetros de navegación y características del “*Nuevo Pilín*”, la ordenada correspondiente en la navegación del buque era de 2'17. Moviéndose en el diagrama polar para un ángulo de confluencia del citado buque con la ola, 28°, se significa que con esa navegación el buque corría peligro por navegación sobre la cresta de la ola.

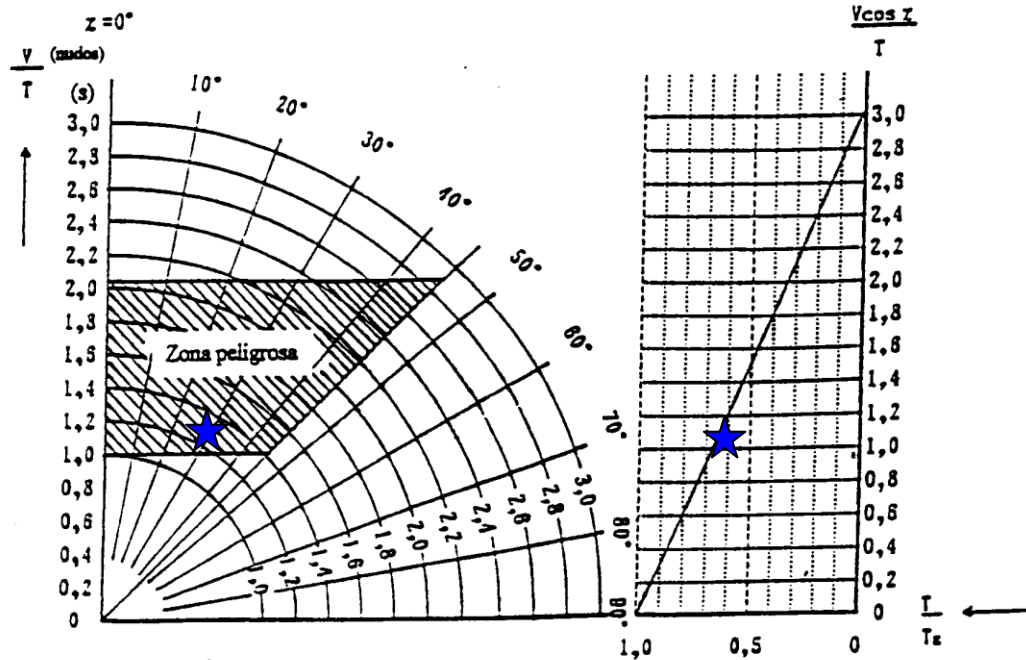
Figura 3 - Diagrama que indica la zona de peligro al confluir con un grupo de olas altas, y la relación entre el periodo medio de las olas y el periodo de confluencia con la ola al navegar con mar de popa o de aleta

Entrando en el diagrama polar mencionado con los parámetros de navegación, ángulo de confluencia del buque con las olas y características del “*Nuevo Pilín*”, la relación  $v/T=1'2$ , con ángulo de confluencia de 28°, muestra que el buque estaba corriendo el riesgo de ser atacado por grandes olas.

La naturaleza de las olas, su longitud de onda, periodo, altura y dirección, y la velocidad del buque y su eslora entre perpendiculares, hacían que el buque estuviese en zona de navegación peligrosa, asumiendo riesgos por navegación sobre la cresta de la ola y por ataques sucesivos de grandes olas.

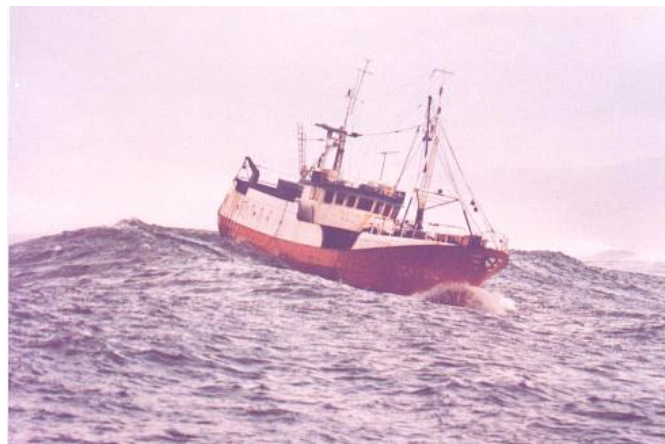
La siguiente fotografía muestra los efectos de la caída de través al bajar de la ola:

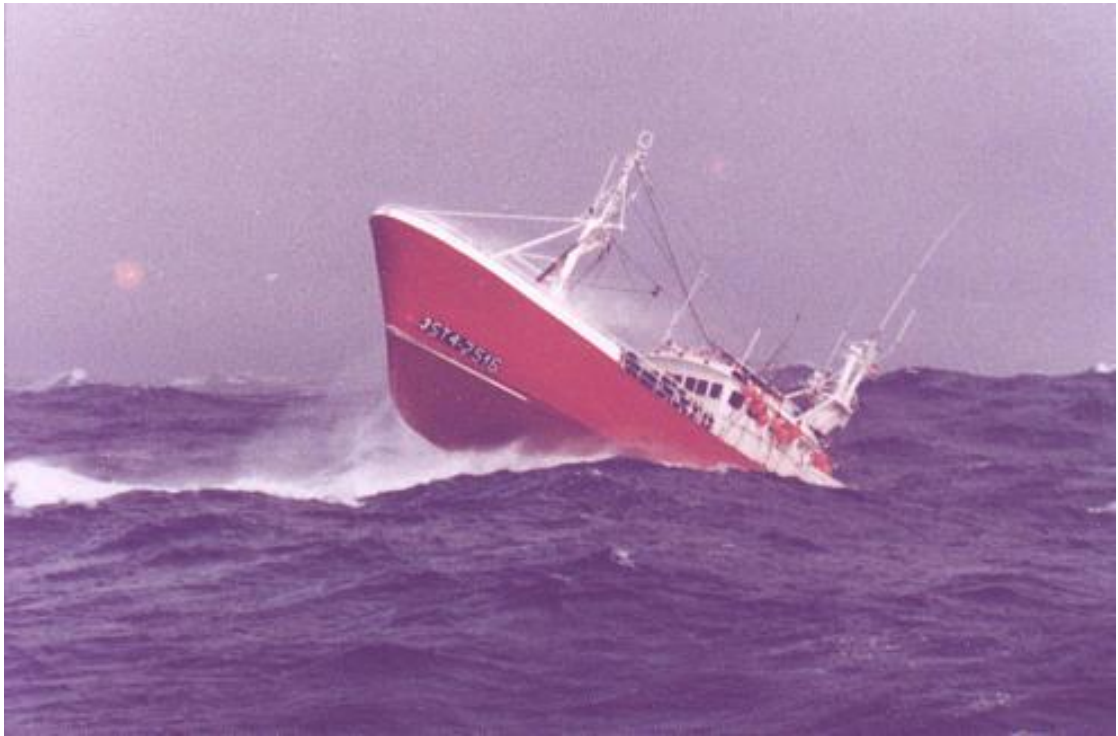
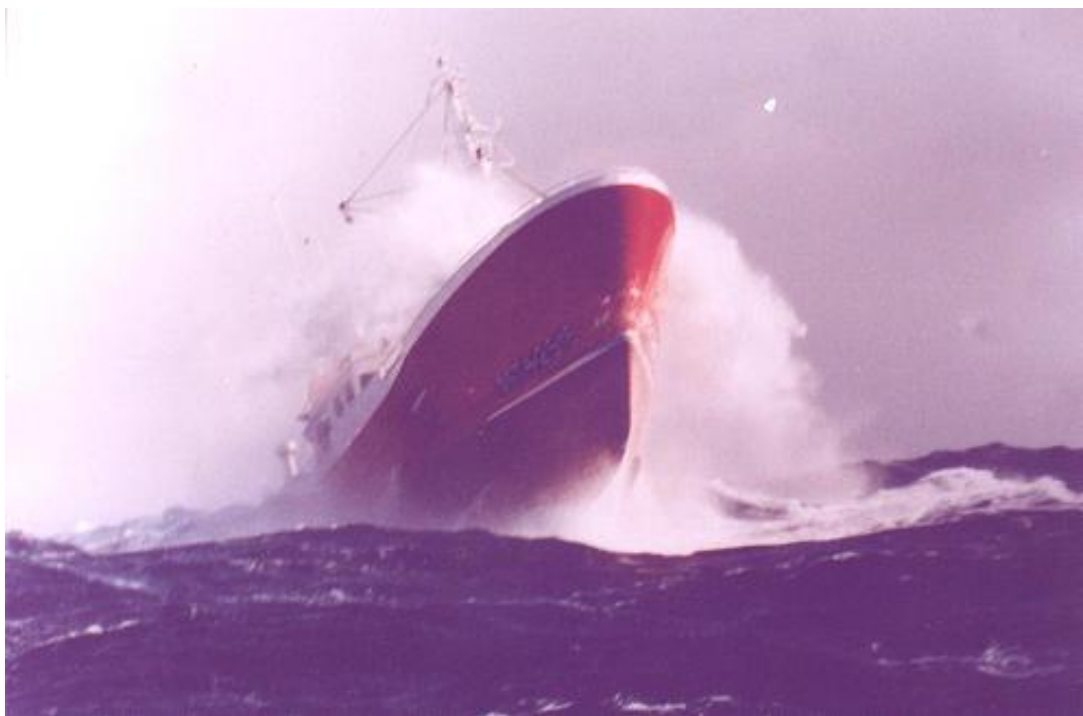
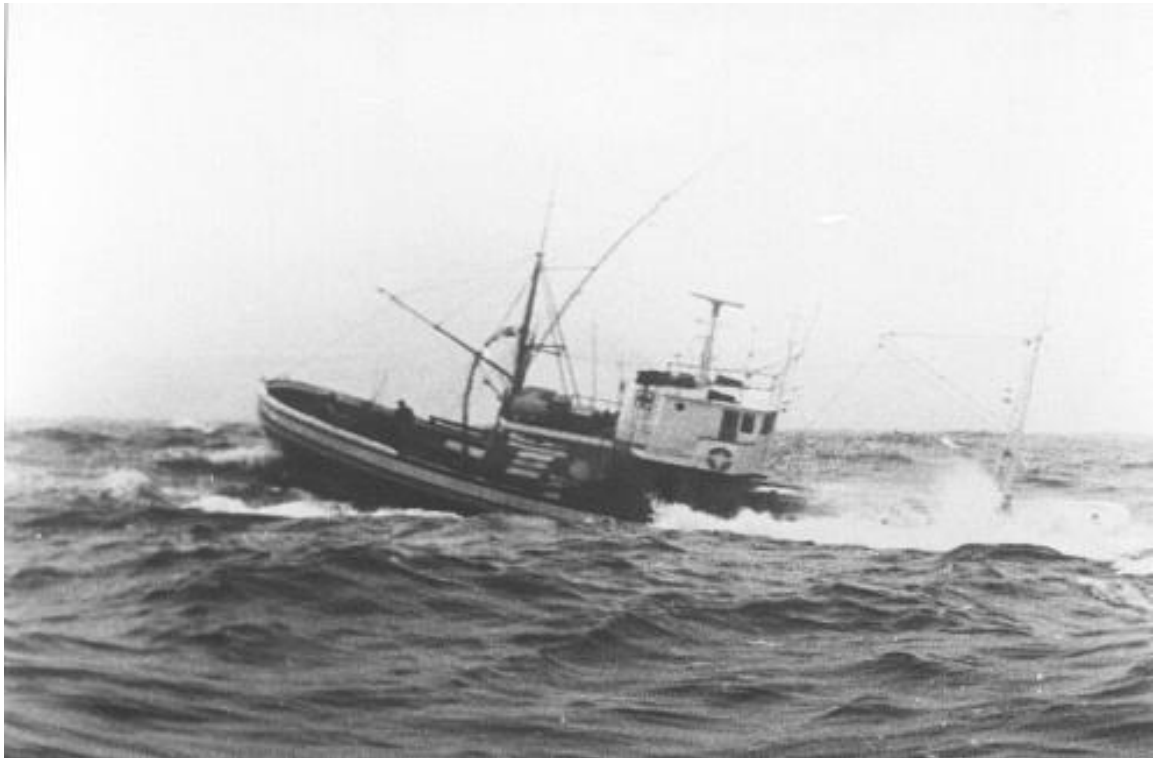
Las siguientes fotografías muestran los efectos de ataques sucesivos de grandes olas en navegación de popa

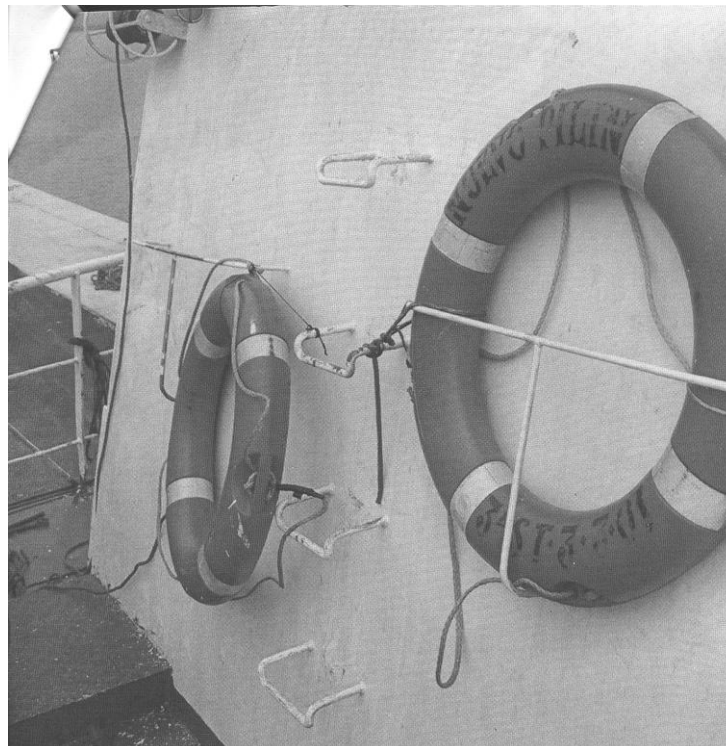
Estaban firmemente amarrados al buque. Sólo se hubieran podido liberar en caso que uno de los tripulantes los hubieran soltado. En estas condiciones resultaron inanes.
