**Comisión Permanente de Investigación
de Siniestros Marítimos**

INFORME DE ACCIDENTE MARÍTIMO

**INFORME SOBRE EL ACCIDENTE DEL BUQUE
GRANELERO "LYDIA" Y EL REMOLCADOR "NARCEA"
EN EL PUERTO DE GIJÓN.**

el día 9 de abril de 2003

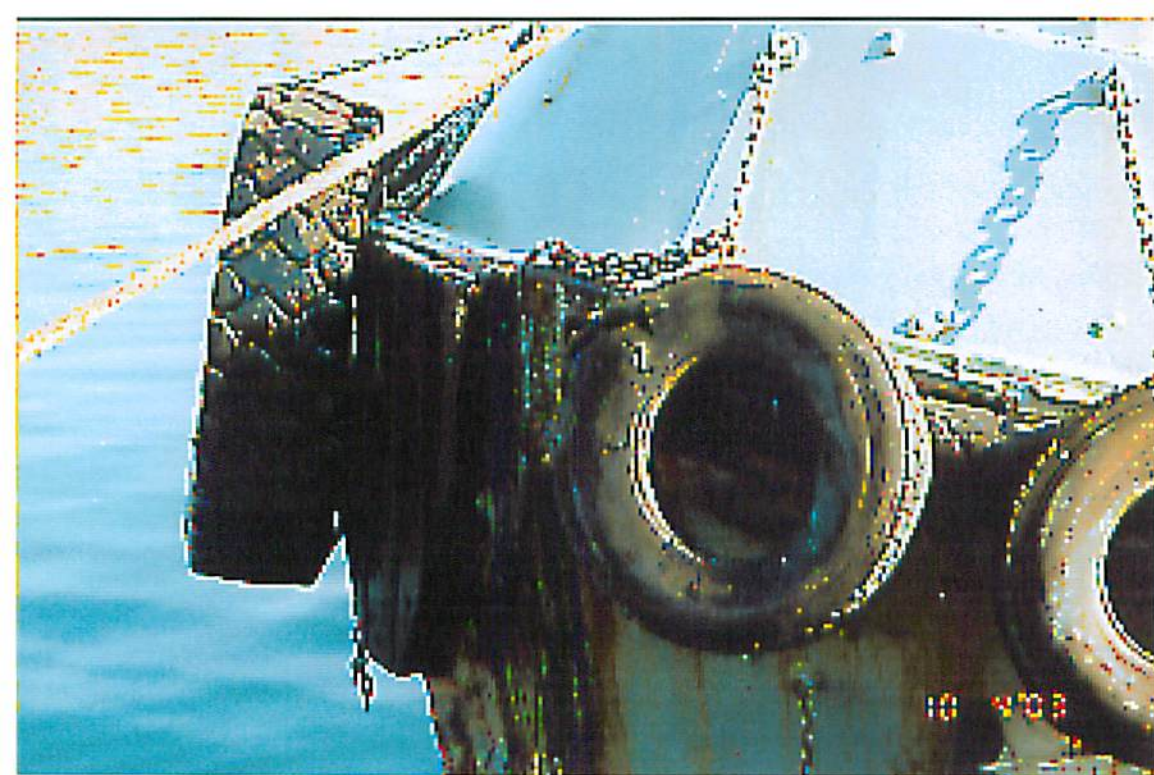
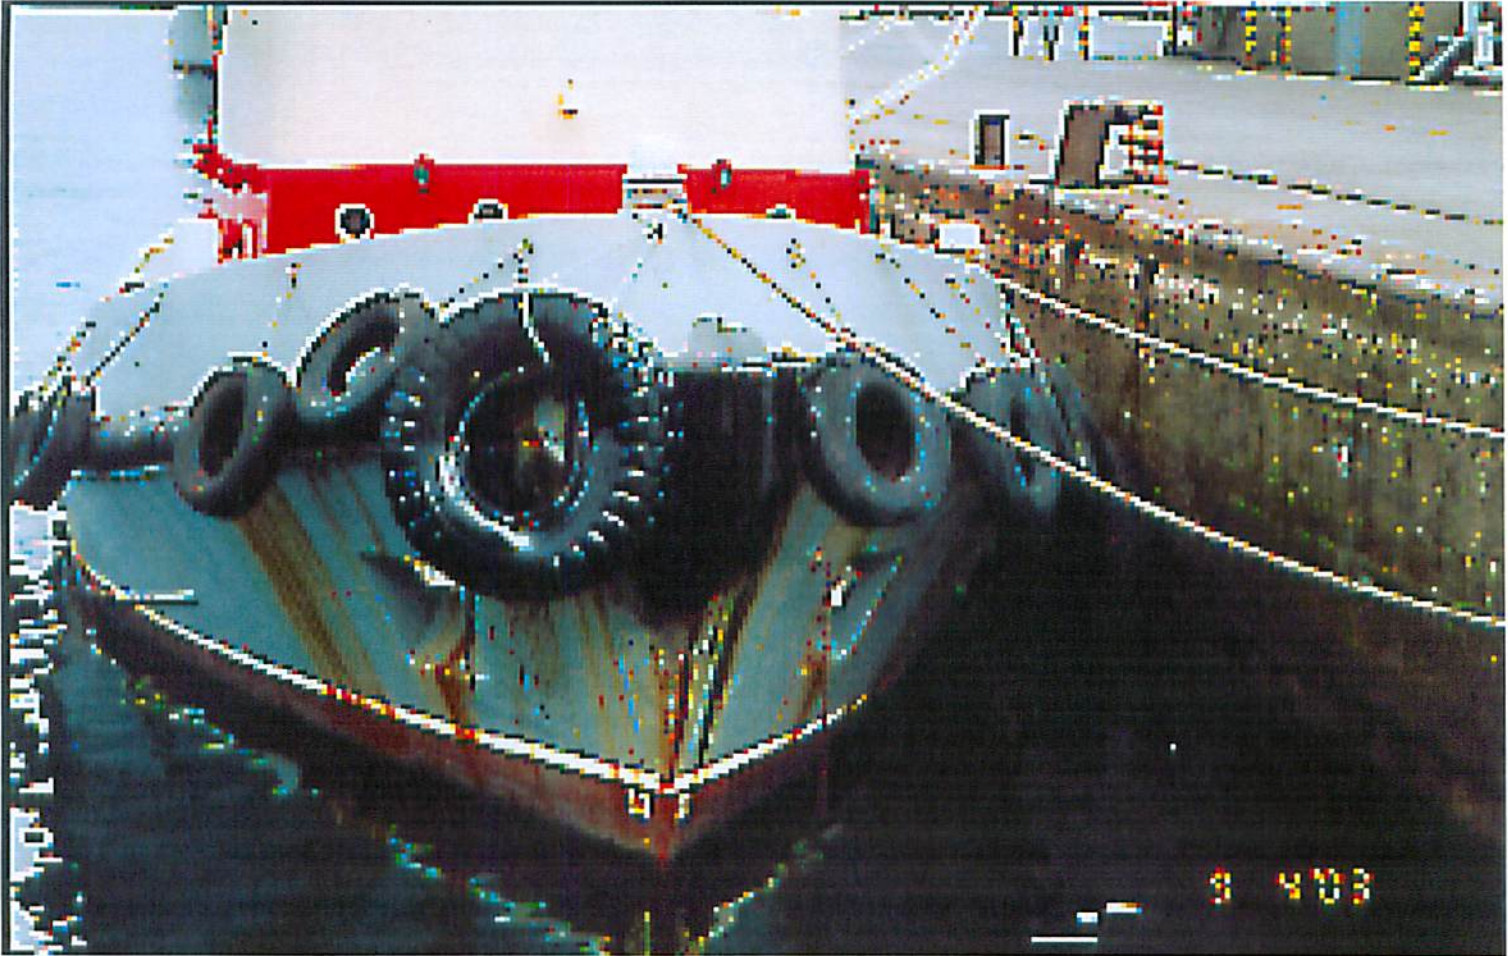
FOTOGRAFÍAS DEL REMOLCADOR
"NARCEA"

- La rotura de las cadenas de sujeción de babor de la defensa adicional de proa del remolcador “*Narcea*”. Esta defensa consistía en una cubierta grande de goma situada sobre la defensa fija de proa.

- La existencia de zonas en la proa del remolcador sin protección fija, ya que el cintón de goma de los costados no llega hasta el petón fijo de goma de proa.

amura de babor contra la aleta de estribor del buque (se apreciaron signos claros de desconchones recientes en dichas zonas de ambos buques), unido al movimiento vertical del remolcador producido por el estado de la mar, fueron las causas que produjeron las averías descritas anteriormente en el casco del buque “*Lydia*” y el consecuente derrame de combustible al mar.

Cuarto. Instar a los patrones a que suspendan inmediatamente el empuje a los buques en el caso de desprendimiento de las defensas de los remolcadores.

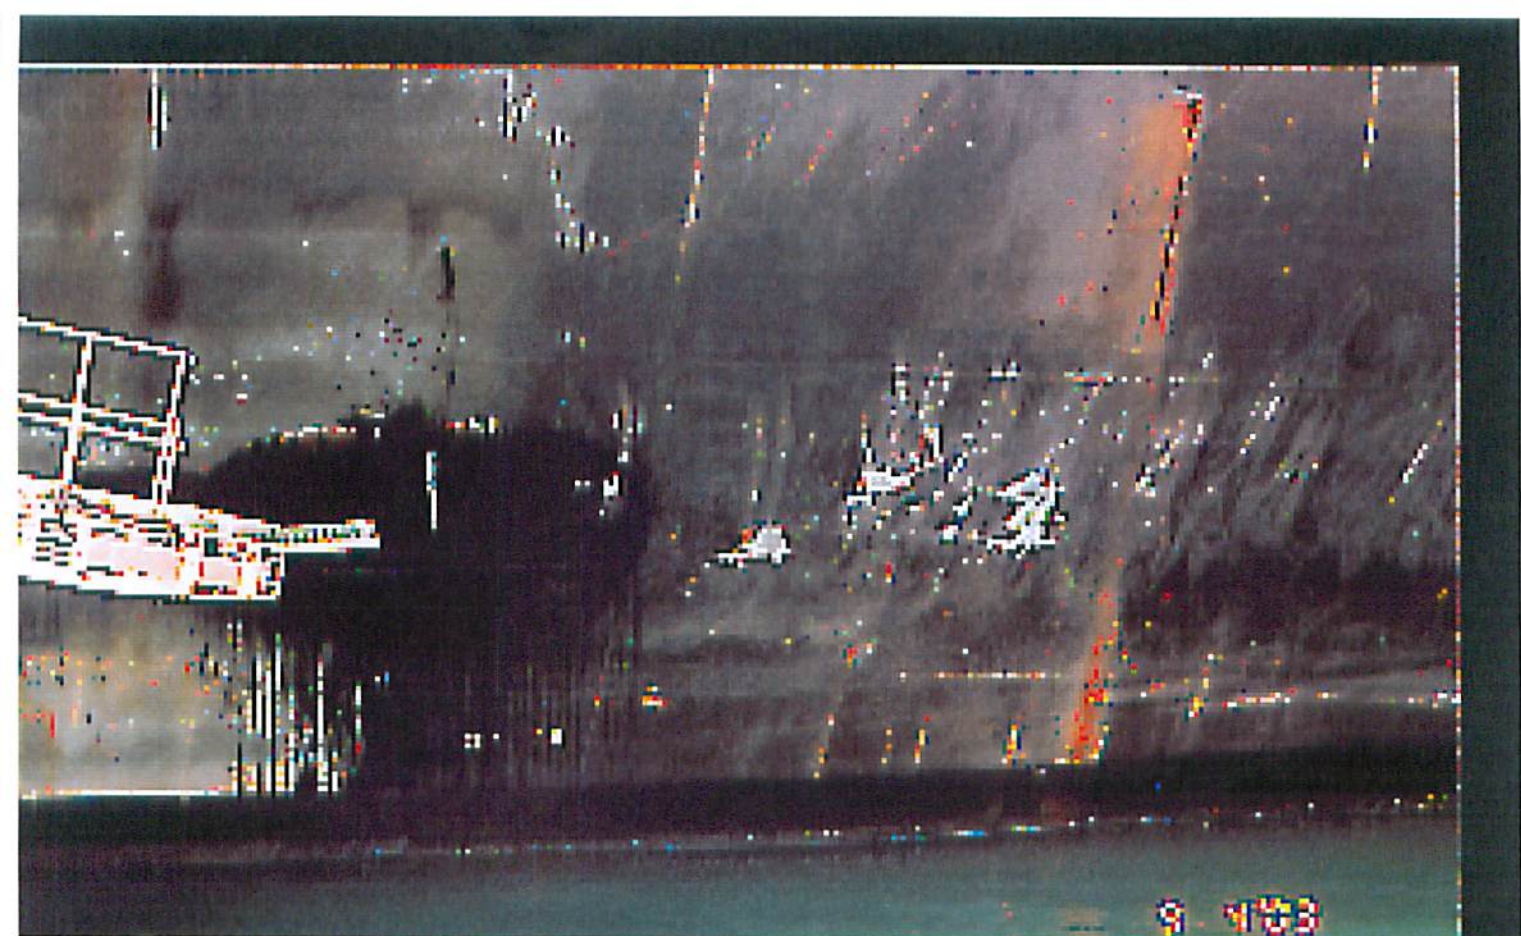
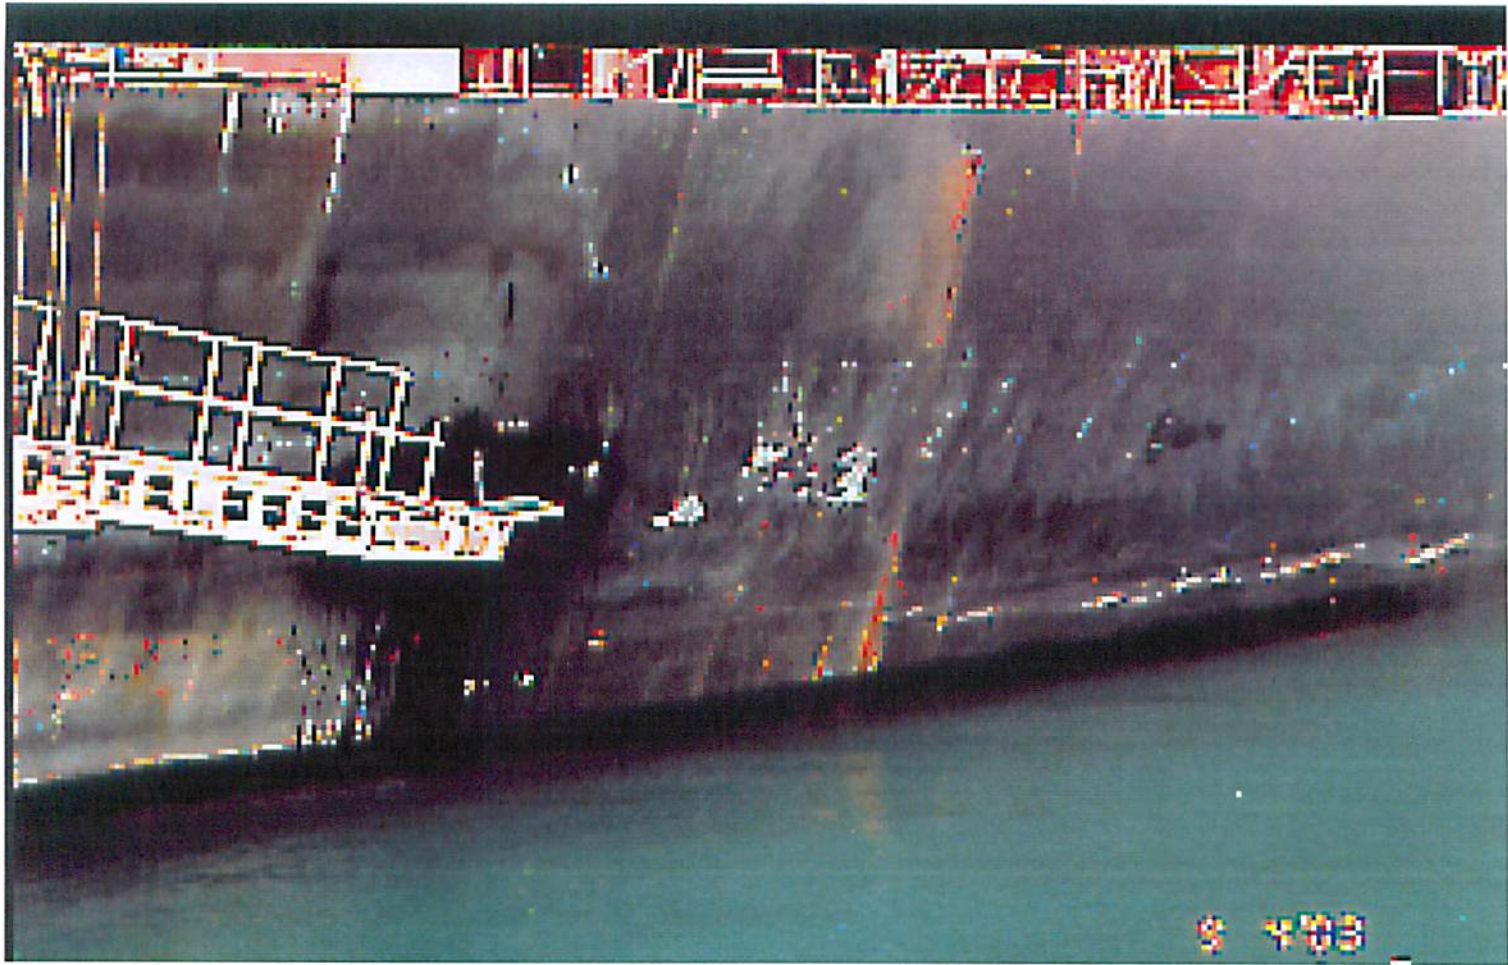
AVERÍAS EN EL BUQUE "LYDIA"

En esta maniobra, el buque “*Lydia*” sufrió en su aleta de estribor varias abolladuras y cuatro grietas de las cuales una afectó a un tanque de fuel oil por la que se produjo un vertido al mar.

El buque “*Lydia*” sufrió varias abolladuras y cuatro grietas de las cuales tres, de entre aproximadamente 10 y 20 cm de largo y unos 2 cm de ancho se encuentran a la altura del tanque de lastre nº 5 estribor, y una de aproximadamente 13 cm de largo por 3 cm de ancho a la altura del tanque de fuel oil popa estribor.
