## INFORME TÉCNICO A-03/2009

Investigación de la colisión del buque remolcador BLANCA S, el 29 de diciembre de 2008, contra un pantalán flotante en el Puerto de Melilla.

COMISIÓN PERMANENTE DE  
INVESTIGACIÓN DE ACCIDENTES  
E INCIDENTES MARÍTIMOS

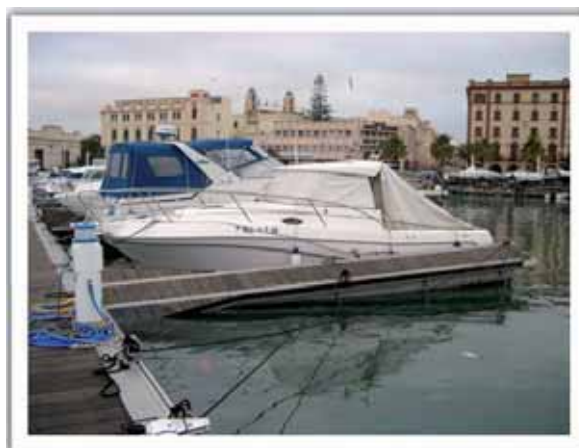
Figura 2. Daños en uno de los *fingers* de amarre

Se provocaron daños a uno de los módulos de los que conforman el pantalán, así como a tres *fingers* de amarre. Además, como consecuencia del arrastre ejercido por el remolcador en el pantalán, se varió el anclaje de éste, siendo necesario proceder a la recolocación de los muertos de anclaje en su posición inicial.

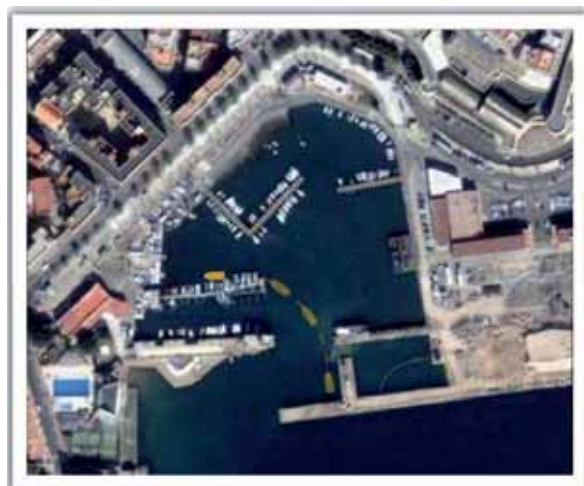
En su camino colisionó con el pantalán flotante del Club Marítimo de Melilla, así como con algunas de las embarcaciones que permanecían amarradas a éste. No obstante, siguió avante engancho las líneas de fondeo de las boyas de amarre y pantalán, desplazando éste de su posición habitual hasta que la falta de calado lo detuvo.

Figura 1. Vista aérea de la trayectoria

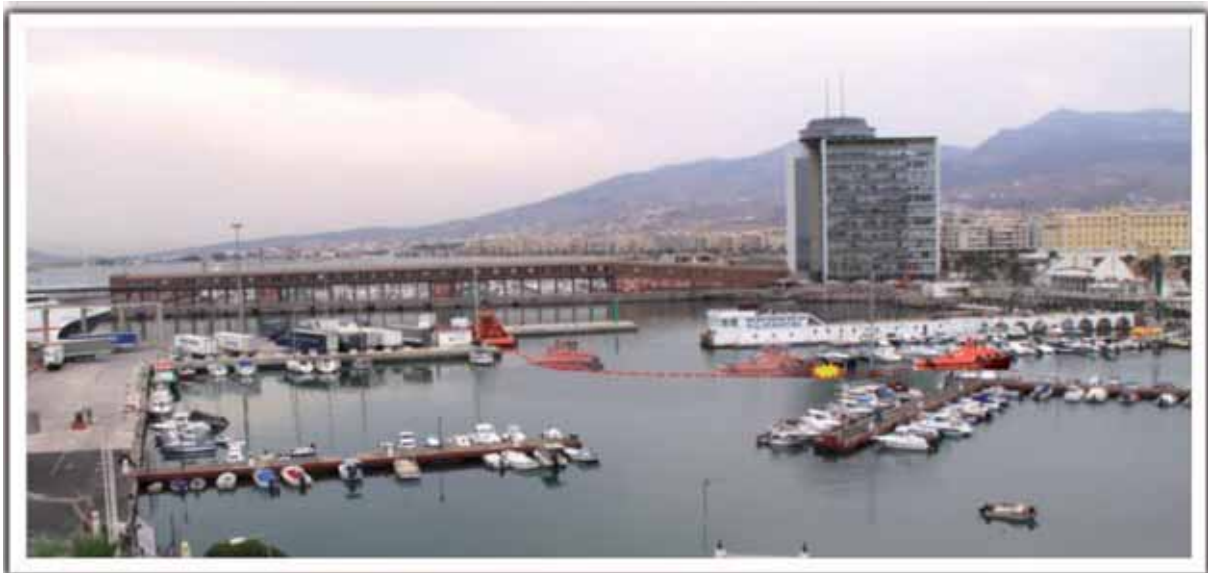
En su trayectoria, el BLANCA S colisionó con el pantalán flotante del Club Marítimo de Melilla arrastrando varias embarcaciones que permanecían amarradas a éste, lo que ocasionó una pérdida de velocidad en su avance, pese a la cual prosiguió desplazándose hasta la rampa del antiguo varadero de pesqueros, donde finalmente se detuvo al quedar varado.

Figura 4. Reconstrucción de la trayectoria seguida por el BLANCA S

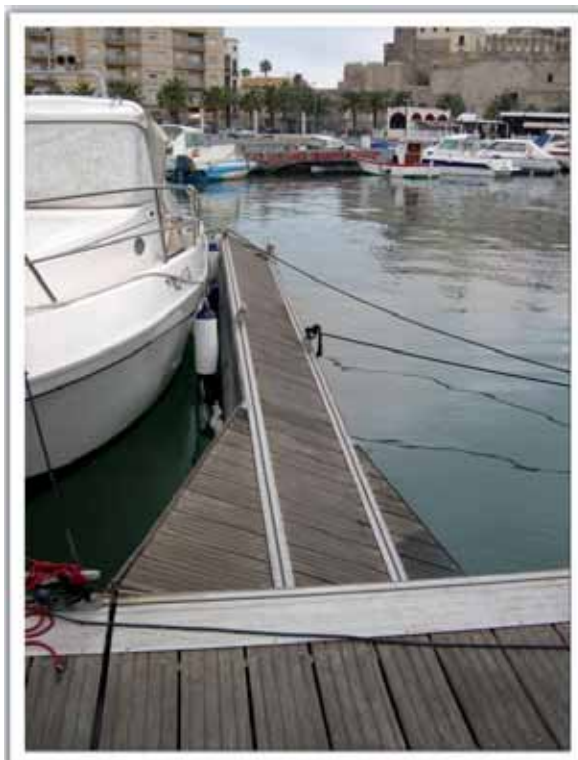
Figura 7. Uno de los *fingers* afectados

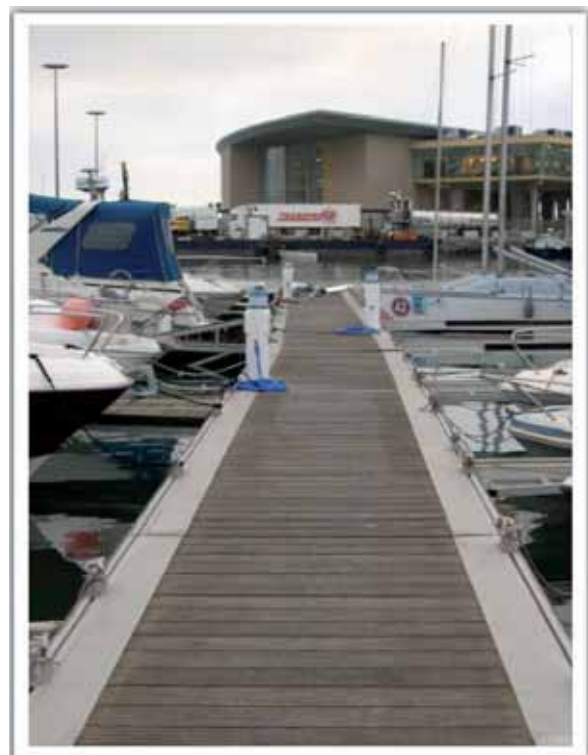
Figura 8. Estado en el que quedó el pantalán

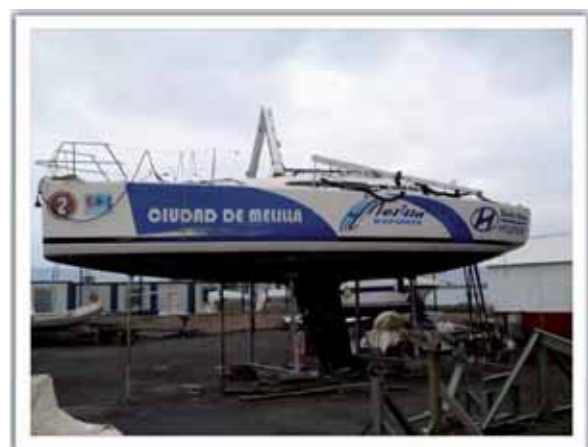
El velero de regatas CIUDAD DE MELILLA sufrió daños, no tanto por la colisión inicial, sino por la posterior retirada del remolcador del punto donde había quedado varado. En esta maniobra, la jarcia del velero quedó enganchada en la palleta de proa del remolcador provocando la rotura del palo. Asimismo, se vio afectada la obra viva del velero.

Figura 9. Velero de regatas CIUDAD DE MELILLA en varadero para comprobar daños.

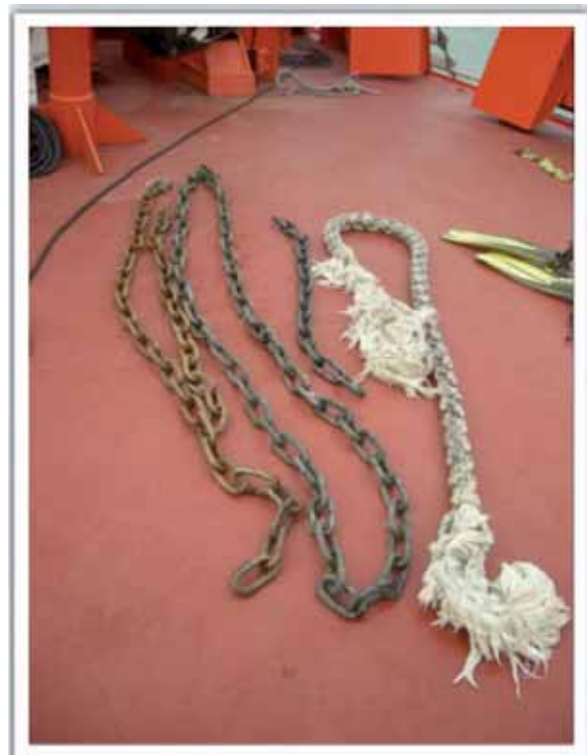
El día 31 de diciembre, un equipo de buzos contratados al efecto confirmó que en la hélice de estribor había enganchados cuatro metros de estacha. Tras proceder a su retirada no se observaron más daños.

Por su parte, la hélice de babor estaba igualmente trabada por un amasijo de cadenas, probablemente procedente de las líneas de fondeo del pantalán, siendo preciso utilizar para retirarlas una radial neumática al estar fuertemente azocadas en las palas. Una vez fueron retiradas, la inspección visual no reveló anomalías o fugas hidráulicas.

Figura 10. Restos de cabullería y cadenas retiradas de los propulsores

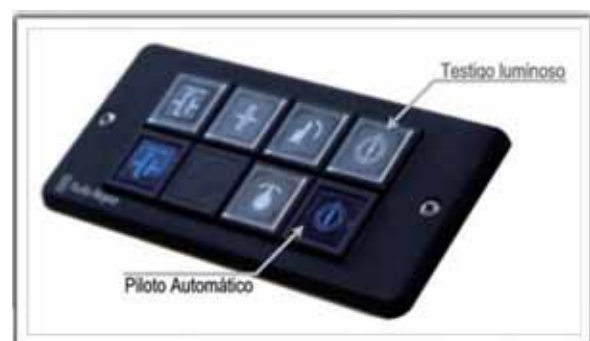
Figura 15. Consola de botones donde se acepta el piloto automático.

No hay ninguna duda de que el accidente se produce por carecer de capacidad de gobierno manual al estar ésta intervenida por la acción del piloto automático, por lo que cabe afirmar que las condiciones anteriormente enumeradas se cumplieron en este caso.

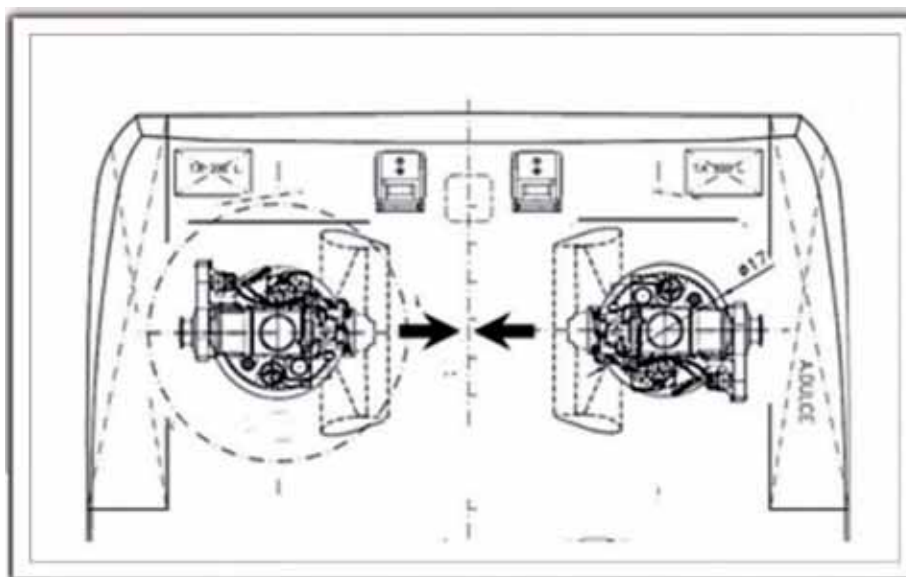
Figura 16. Sentido del flujo de los propulsores tras la maniobra de atraque

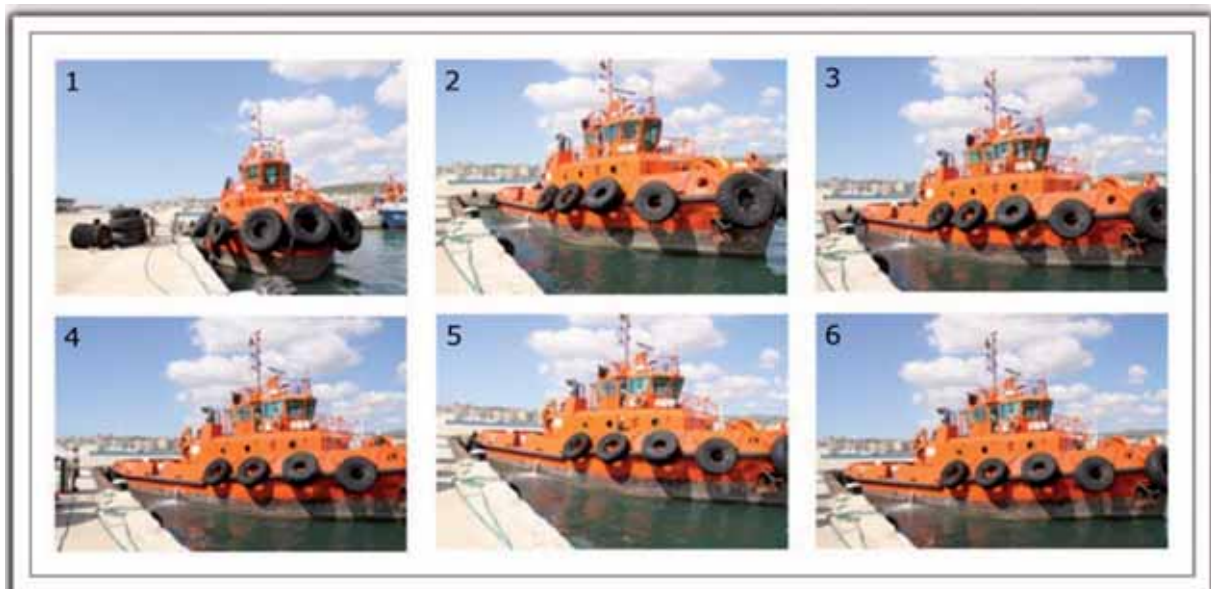
En esta situación se desembragaron los motores y pudo comprobarse como el buque retrocedió debido a la tensión del cabo, dejándolo finalmente en banda. Esta situación fue la que permitió desencapillar y liberar al buque definitivamente de su amarre (secuencia 7 y 8).

Figura 17. Simulación de la maniobra de desatraque

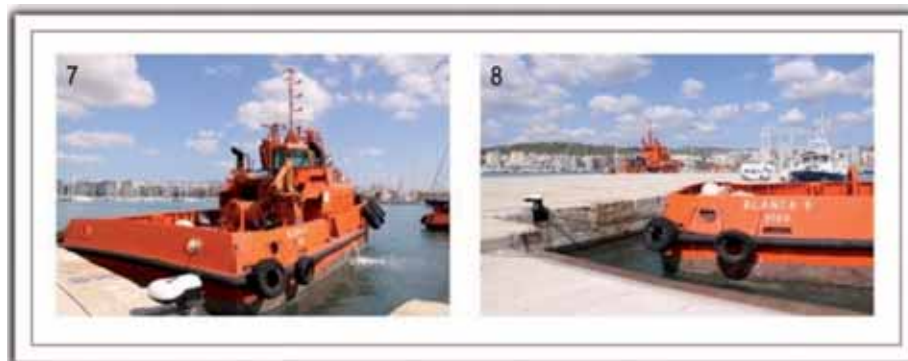
Figura 18. Momento en el que el cabo quedó en banda tras desembragar

que daba la hélice, que hasta ese momento había sido alrededor de unas 14 revoluciones de la hélice por minuto, subía a 110 revoluciones poniendo al buque en movimiento, y que tras desembragar, pese a bajar de nuevo a 14 revoluciones, el buque continuaba desplazándose a 1,6 nudos.
