**Comisión Permanente de Investigación
de Siniestros Marítimos**

INFORME DE ACCIDENTE MARÍTIMO

**INFORME SOBRE EL ABORDAJE DE LOS BUQUES
"MAR ROCIO" Y "SKS TRINITY"
EN LAS CERCANIAS DE LA BAHIA DE ALGECIRAS.**

el día 16 de agosto de 2000

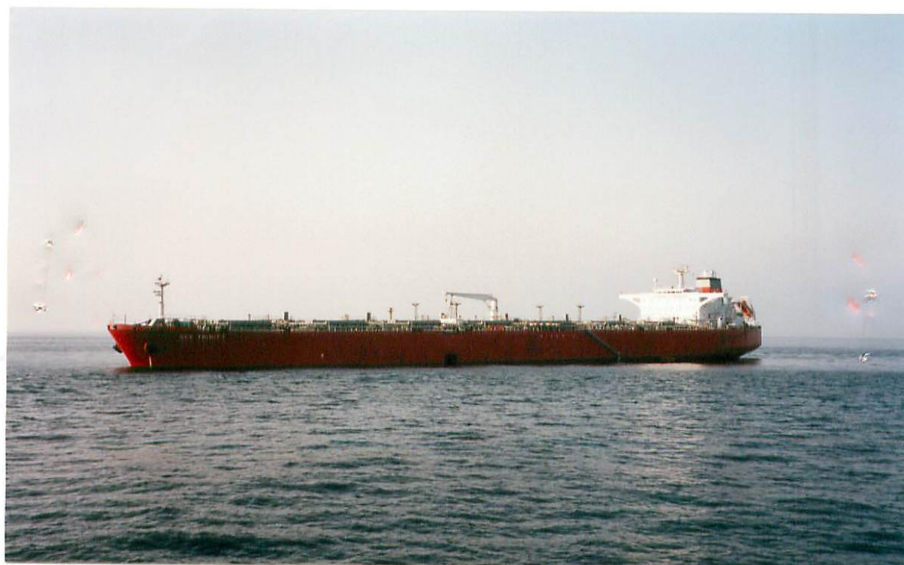
DAÑOS SKR TRINITY

El abordaje tuvo lugar a 5 millas (9 km.) al sudeste de Punta Carnero, en las proximidades de la Bahía de Algeciras, posición aproximada $l = 36^{\circ}01' N$ y $L = 005^{\circ}20' W$. No se produjeron daños personales, pero el "*SKS Trinity*" sufrió daños en su costado de babor por encima de la flotación en su mayor parte, aunque se extendían también unos 50 cm por la obra viva (parte sumergida del buque), a la altura del tanque de lastre segregado nº 2 Br., alcanzando el buque una escora de 7° a esa banda. Por su parte, el "*Mar Rocío*" sufrió deformación y rotura en el coronamiento de la proa y abolladuras en la parte frontal y de estribor del bulbo.

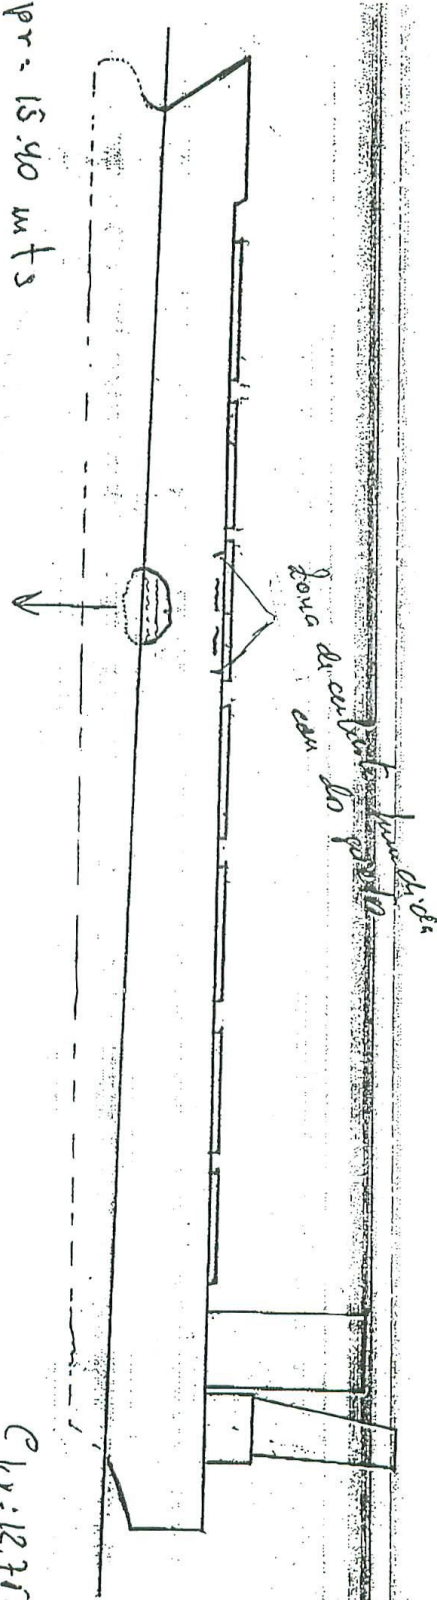
Salpe limpias. No presenta roces por el casco.

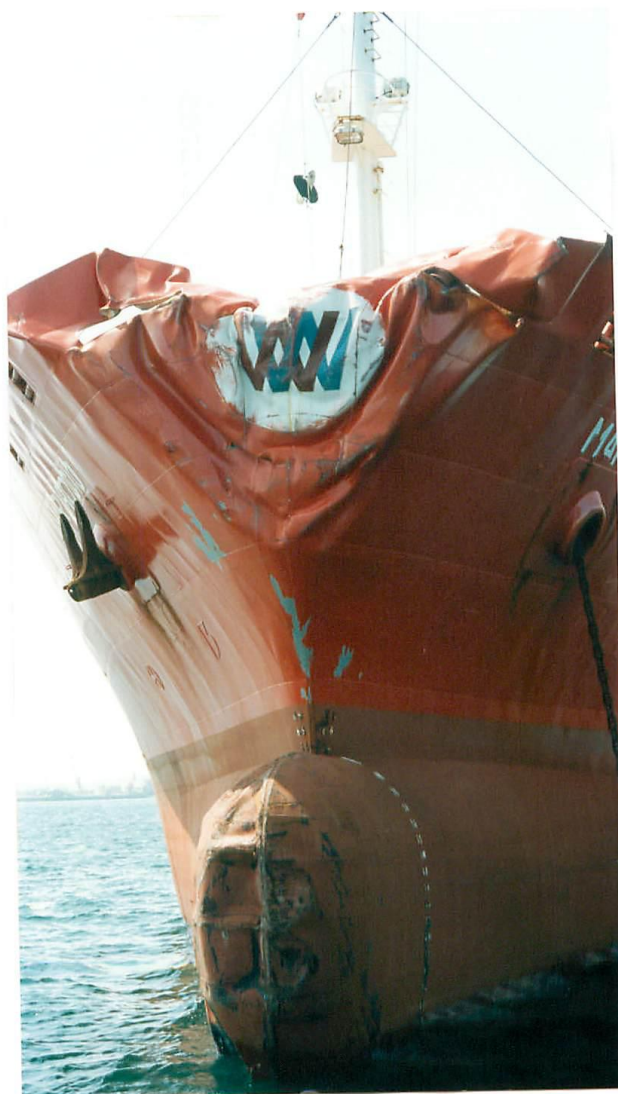
FOTO GRAFIA

1. Rotura y amplias deformaciones en el bulbo (Er.).
Fotografías nº 1 y 2.

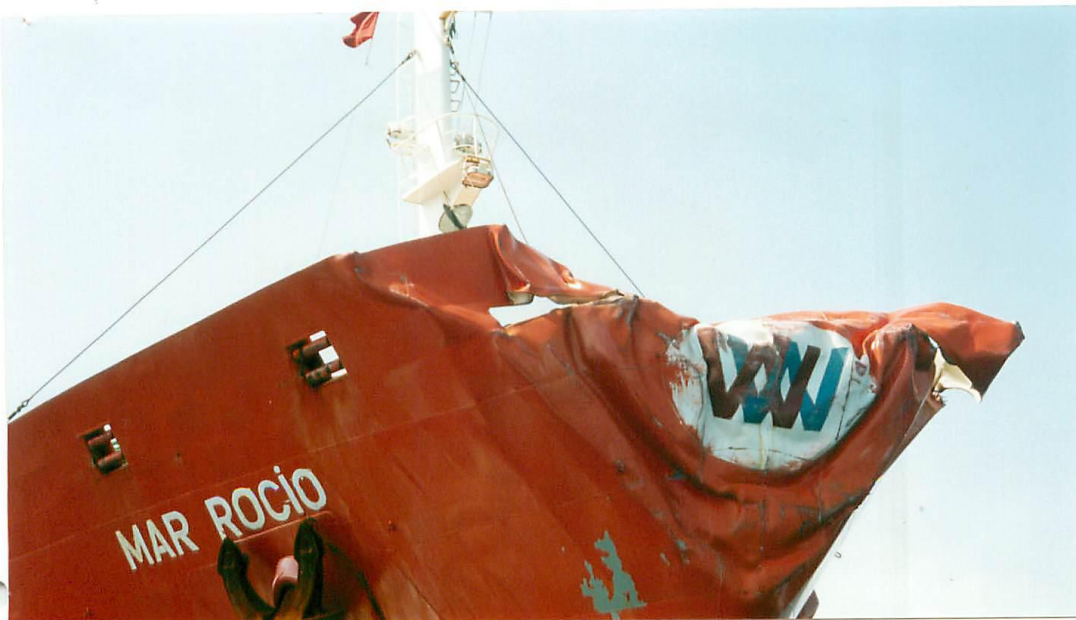
FOTOGRAFIA N^o 4

2. Deformación y rotura en la parte superior de la roda

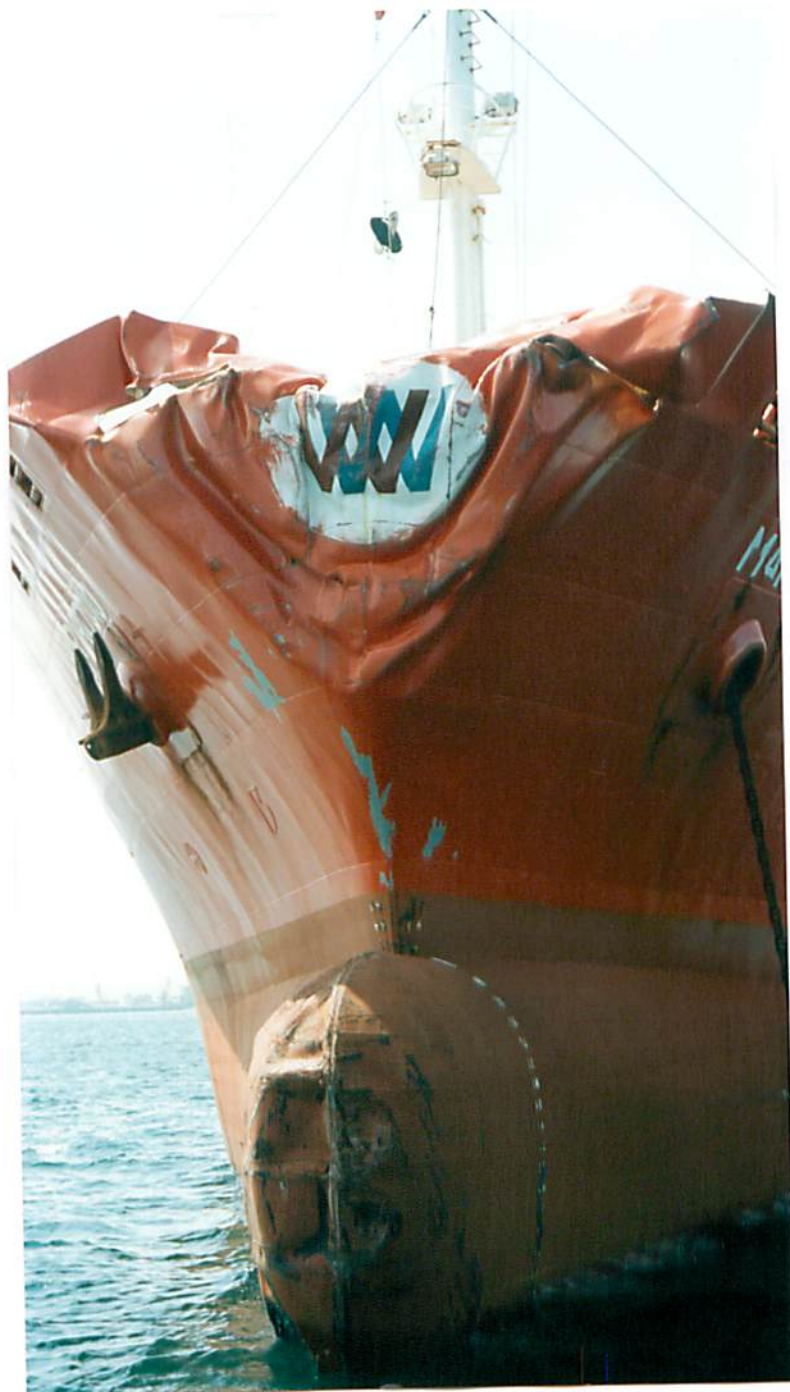
FOTOGRAFIA N^o 2

Fotografías nº 2, 4 y 5. que afectan en la Cubierta Castillo a bitas de amarre y extremo de proa de la cubierta. Bajo la Cubierta Castillo, se observaron grandes deformaciones en el pañol de Proa afectando a cableado (Fotografías nº 6 y 7)

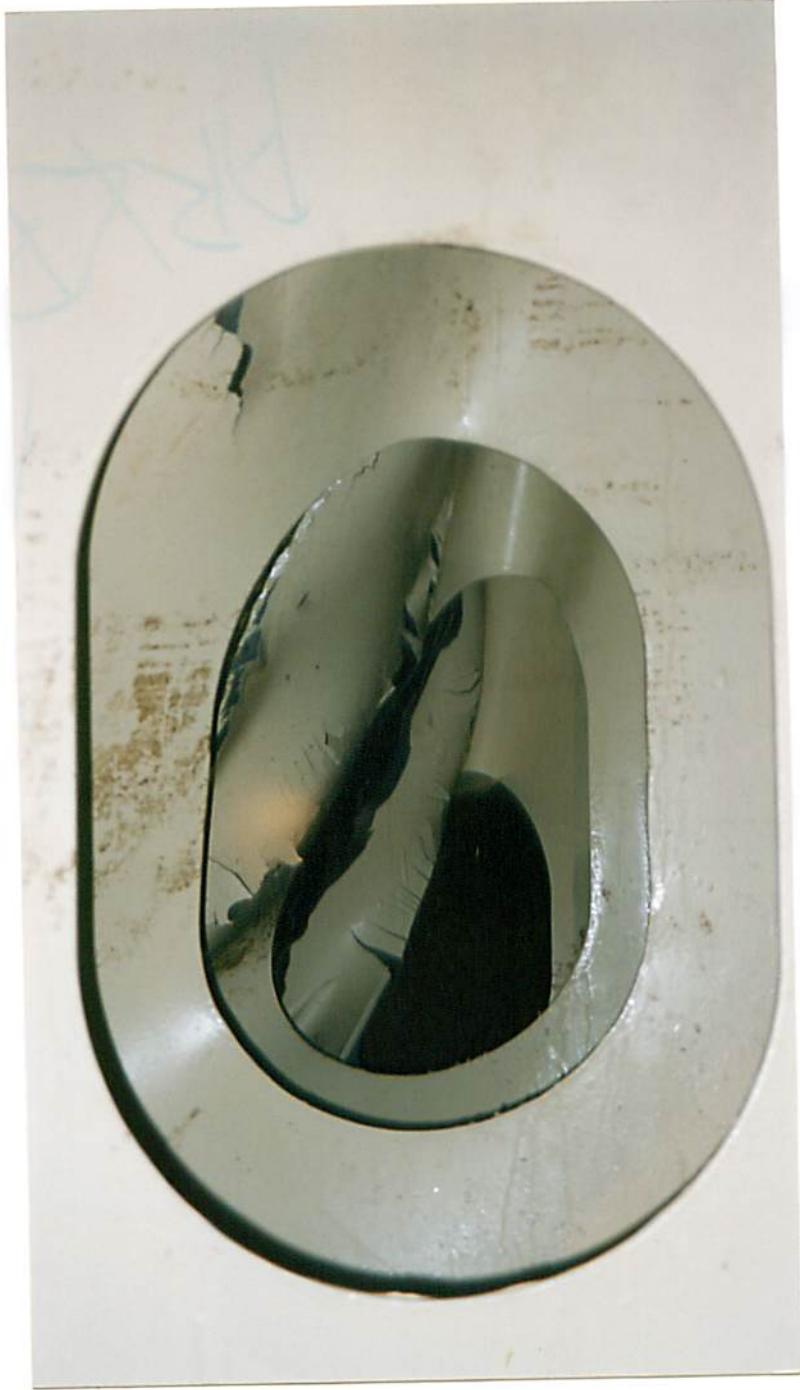
FOTOGRAFIA N^o 3

La grieta comunica el Pique de proa con la mar, como se puede apreciar en la fotografía nº. 3.
