Informe técnico S-25/2012

Investigación del abordaje del buque SUPER FAST CANARIAS al buque BF MARYAM, en el puerto de Almería, el 29 de junio de 2011

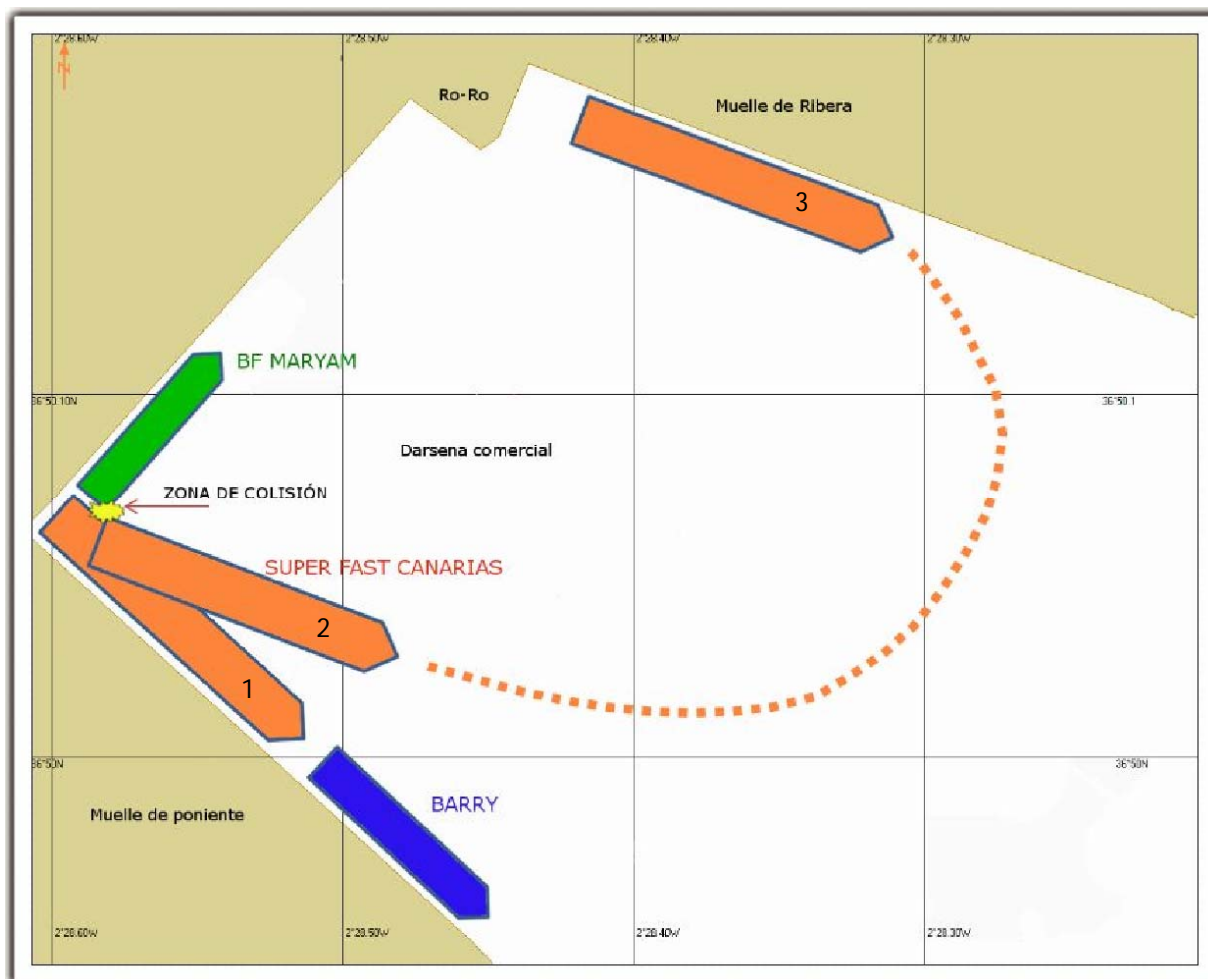
Figura 4. Reconstrucción de la maniobra de cambio de atraque

Según declaró el capitán, el buque se encontraba prácticamente encajonado entre la popa del buque cementero BARRY y la popa del buque portacontenedores BF MARYAM (ver figura 4).

Tras quedar el buque libre de cabos, la primera orden que se dio a la máquina fue para realizar la maniobra de ciaboga (babor adelante, estribor atrás) y la hélice de proa a babor. La máquina respondió a esta orden adecuadamente logrando separar la proa de la línea de atraque y la popa del tacón del muelle.

Al dar la orden de avance a la hélice de estribor, su respuesta se demoró unos segundos, entre 10 y 25 segundos según estimaciones de la compañía armadora, no pudiendo detener la caída de la popa hacia babor que, a las 11:05 horas, acabó apoyando su aleta de babor en el espejo de popa del buque BF MARYAM.

El buque SUPER FAST CANARIAS tiene una gran capacidad de maniobra gracias al sistema de propulsión de que dispone, por lo que normalmente no requiere la asistencia de remolcadores para realizar maniobras en puerto. Con una de las hélices de popa avante y la otra ciando, se obtiene un par de ciaboga que permite desplazar la popa del buque a estribor o babor, mientras que la caída de la proa se corrige con la hélice transversal. El hecho de que se produjera aparentemente un fallo puntual en la respuesta del sistema de propulsión y de que los otros dos buques hubiesen sido atracados muy próximos al transbordador, hizo inevitable que pese a su maniobrabilidad acabara abordando al buque BF MARYAM.

Cuando el capitán y el práctico comprobaron que el espacio para maniobrar era escaso, debieron haber puesto el hecho en conocimiento de la Autoridad Portuaria de Almería y solicitar que el BARRRY se desplazase hacia adelante en su muelle lo necesario o haber mantenido los esprines a popa para aguantar la deriva de la popa hasta librar la aleta de estribor del buque BF MARYAM.

Visto lo anterior, esta Comisión aprecia que la demora anómala en la respuesta del motor de estribor fue un factor desencadenante del accidente al que se suma el error humano, debido a un exceso de confianza y a una inadecuada percepción del riesgo por parte del capitán del buque SUPER FAST CANARIAS y del práctico que le asesoraba en la maniobra.
