Informe técnico S-33/2012

Investigación del abordaje entre el buque NORDIC STANI y la embarcación PRÁCTICOS AROSA DOS, en el que falleció el patrón de la embarcación, durante las maniobras de entrada del buque al puerto de Villagarcía de Arosa (Pontevedra) el 23 de diciembre de 2011

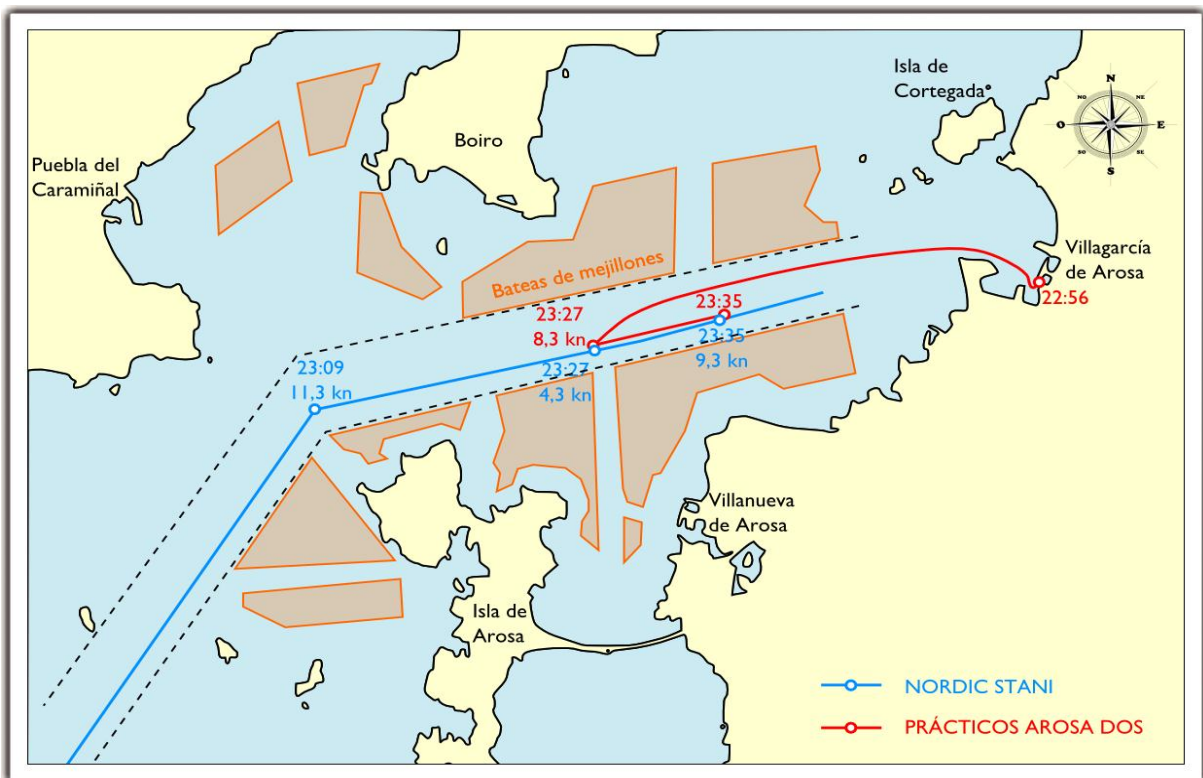
Figura 6. Trayectorias de los buques

23:09 El B/M NORDIC STANI enfiló el Canal al NW de la Isla de Arosa que da acceso al puerto de Villagarcía, según se puede apreciar en la Figura 6.

El buque NORDIC STANI, con el práctico a bordo, estaba procediendo hacia el puerto de Villagarcía de Arosa a las 23:30 horas por el lado de estribor del canal de acceso, en cumplimiento del Reglamento Internacional para Prevenir Abordajes, 1972 (RIPA) que en su regla 9.a) indica que «*los buques que naveguen a lo largo de un paso o canal angosto se mantendrán lo más cerca posible del límite exterior del paso o canal que quede por su costado de estribor, siempre que puedan hacerlo sin que ello entrañe peligro*». En la Figura 6 se pueden observar las derrotas de los dos buques minutos antes de la colisión y su disposición respecto al canal de circulación.

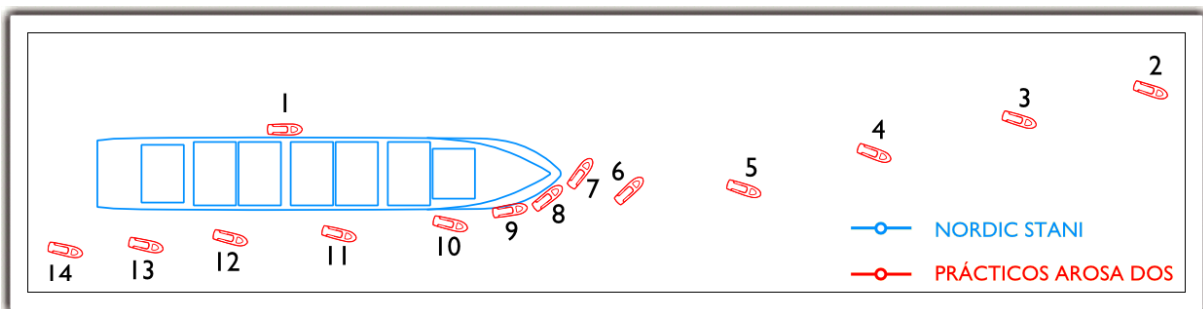
Figura 7. Posiciones relativas entre los buques NORDIC STANI y PRÁCTICOS AROSA DOS

En la Figura 7 se representa la posible secuencia de posiciones relativas entre el buque NORDIC STANI y la embarcación PRÁCTICOS AROSA DOS.

Las posiciones representadas en la Figura 7 son:

- 1 A las 23:27 horas la embarcación PRÁCTICOS AROSA DOS dejó al práctico a bordo del buque NORDIC STANI. Ambos buques navegaban a una velocidad entre 4 y 4,5 nudos. El régimen de máquina en el buque NORDIC STANI era de avance muy poca.

- 2 A las 23:32 horas el buque NORDIC STANI incrementó el régimen de su máquina a avance media por indicación del práctico. El buque NORDIC STANI navegaba a 8 nudos. Entre las posiciones 1 y 2 la embarcación PRÁCTICOS AROSA DOS se separó del buque NORDIC STANI cayendo a babor, a la vez que le adelantaba.

- 3 y 4 La embarcación PRÁCTICOS AROSA DOS se encontraba a un rumbo que cerraba la trayectoria que habría de seguir el buque NORDIC STANI, cruzándole la proa. El práctico declaró haber instruido al patrón para que nunca se cruzara la proa del buque después de su embarque. No obstante la embarcación PRÁCTICOS AROSA DOS tenía que llegar al punto de amarre en el puerto de Villagarcía de Arosa antes que el buque NORDIC STANI, ya que el mismo marinero de la embarcación PRÁCTICOS AROSA DOS debía hacer también las funciones de amarrador en tierra durante el atraque del buque.

- 5 A las 23:34 horas la embarcación PRÁCTICOS AROSA DOS había caído aún más hacia la parte de estribor del canal de acceso y estaba en la trayectoria del buque NORDIC STANI. El patrón de la embarcación PRÁCTICOS AROSA DOS aún no realizó ninguna acción para quitarse de la trayectoria del buque NORDIC STANI, probablemente porque no fuera consciente de la situación del riesgo existente. Esta posible ausencia momentánea de alerta en la guardia se pudo haber visto propiciada por la familiaridad de la tripulación con una maniobra repetida muchas veces anteriormente en unas condiciones de navegación tranquilas y la falsa seguridad que este hecho puede provocar.

- 6 A las 23:35 horas, justo antes del abordaje, el marinero de la embarcación PRÁCTICOS AROSA DOS, que estaba en la cabina, salió a la bañera de popa de la embarcación y vio la amura de estribor del buque NORDIC STANI muy próxima por la popa y a rumbo de colisión. El marinero gritó al patrón que reaccionó, probablemente ejecutando una maniobra de evasión metiendo la caña a babor pasando de la posición 5 a la 6. Esta maniobra fue efectuada en el último instante, posiblemente como un acto reflejo.
- 7 A las 23:35 horas, en el momento de la colisión, la embarcación PRÁCTICOS AROSA DOS estaba casi de través con respecto al rumbo del buque NORDIC STANI, que la abordó con un ángulo cercano a 90 grados por la zona del costado de babor, cerca de la cabina.

8 y 9 Posteriormente el buque NORDIC STANI pasó rozando el costado de babor de la embarcación PRÁCTICOS AROSA DOS hasta la proa de la misma. La diferencia de calados y el hecho de que el primer impacto fuese con el bulbo de proa del buque NORDIC STANI, por debajo de la flotación de la embarcación PRÁCTICOS AROSA DOS como se ve en la Figura 9, provocó en ésta un par de giro violento hacia babor que estuvo a punto de producir su vuelco. A consecuencia de este violento par de giro:

10 a 14 La embarcación PRÁCTICOS AROSA DOS quedó sin gobierno y se alejó del buque NORDIC STANI. Posteriormente la embarcación se quedó navegando en círculos.
