**INFORME DE ACCIDENTE MARÍTIMO**

**INFORME SOBRE EL NAUFRAGIO, CON PERDIDA  
DE VIDAS, DEL BUQUE PESQUERO**

*“SIEMPRE CASINA”*

**el día 22 de febrero de 2005**

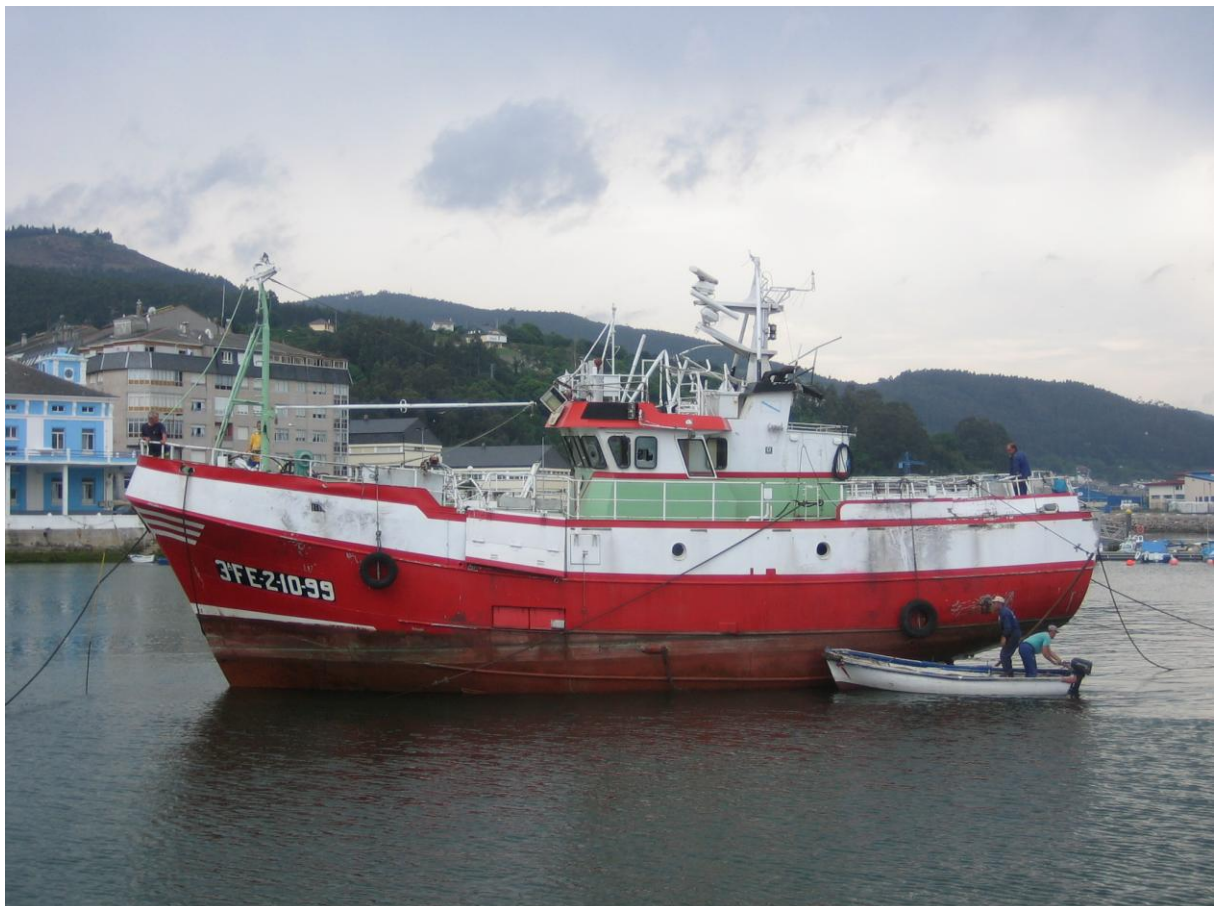
Foto 1: Aspecto del pesquero “*Siempre Casina*” reflotado visto por su costado de babor

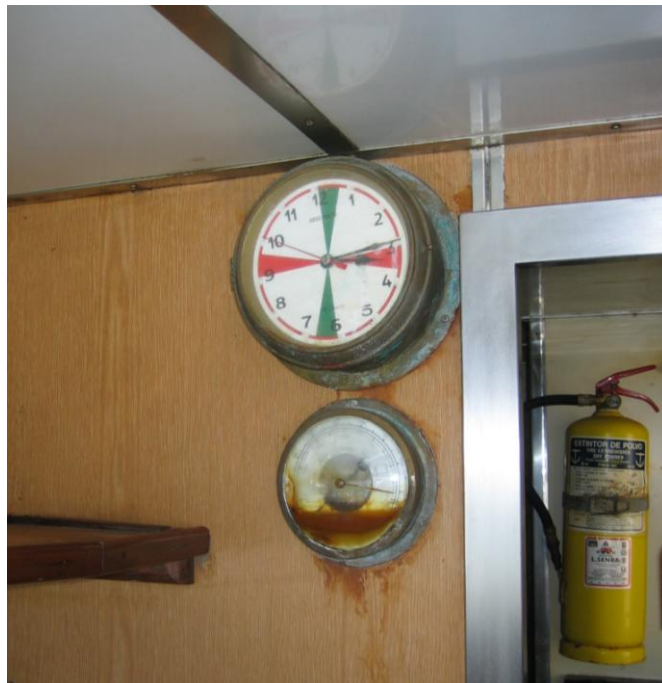
La hora en que se produjo el accidente estimada por el superviviente coincide con la que se aprecia en el reloj de bitácora instalado en el puente del pesquero, que quedó paralizado a las 03<sup>h</sup>14<sup>m</sup> horas locales (02<sup>h</sup>14<sup>m</sup> GMT).

Foto 2: Reloj de bitácora con la última hora que marcaba

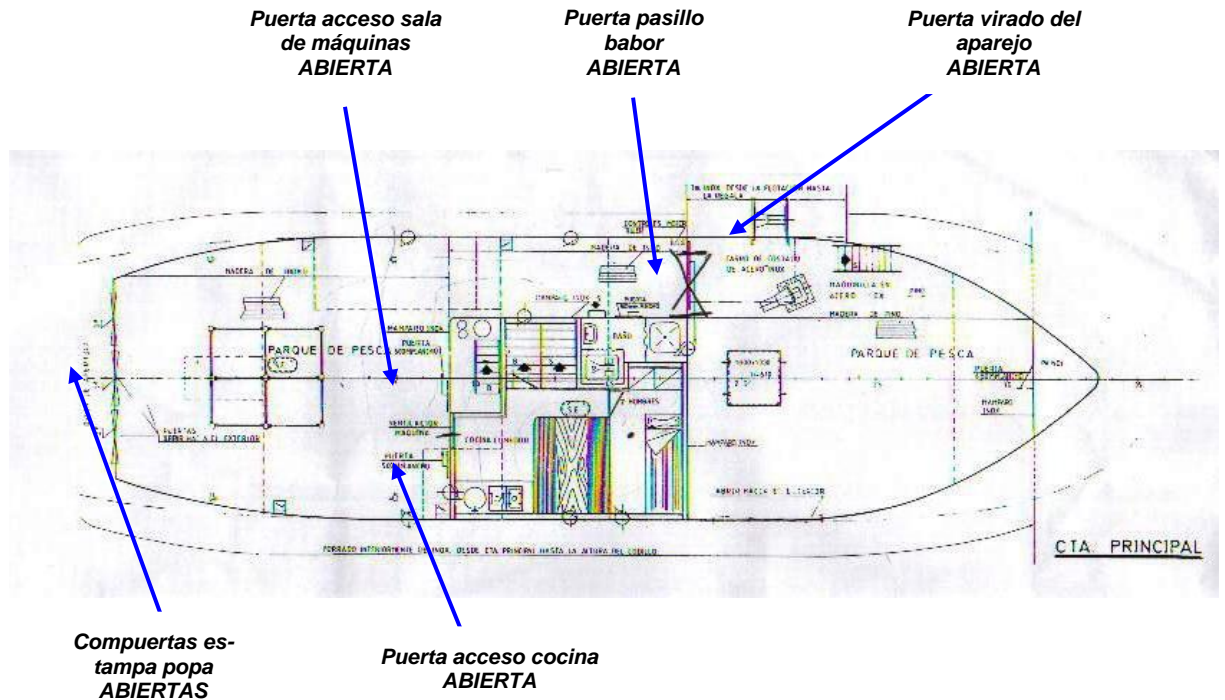
- Puerta pañol de proa: cerrada.
- Tapa bodega de pesca: cerrada.
- Compuerta de la estampa de popa: abierta y asegurada.
- Las compuertas de desagüe de babor y de estribor situadas a la altura de la cuaderna 19 (cubierta principal), estaban cerradas y trincadas por lo que no podían hacer su función. El agua que, en su caso, entrara en el parque de pesca de proa por la puerta de babor, no podía evacuar.

- Las válvulas de la tubería de descarga del imbornal de babor y del imbornal de estribor del parque de pesca de popa estaban cerradas, y el interruptor de las bombas de achique de dicho espacio, estaba en posición “0”, es decir en posición de paradas, según puede apreciarse en las fotografías tomadas de la consola del puente. Hay que significar que según el Libro de Estabilidad, esta parte es una zona estanca del buque, lo que entra en contradicción al considerar posteriormente como punto de inundación precisamente las puertas de la estampa de popa.

Figura 1: Aberturas y medios de cierre que se encontraban abiertas en el momento del siniestro

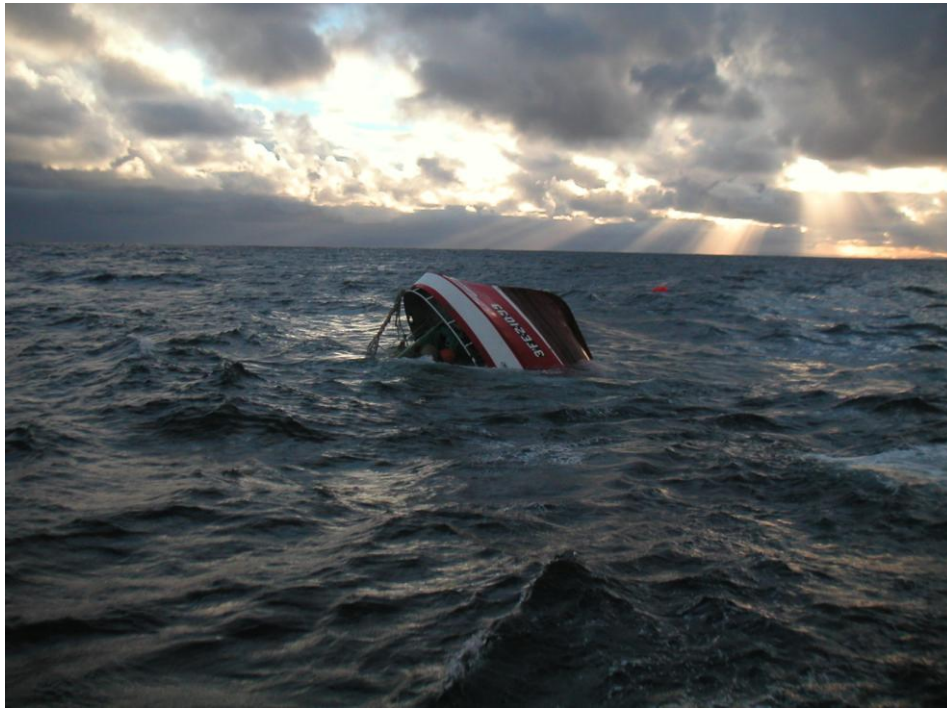
Foto 3: Pesquero *"Siempre Casina"* semihundido de popa

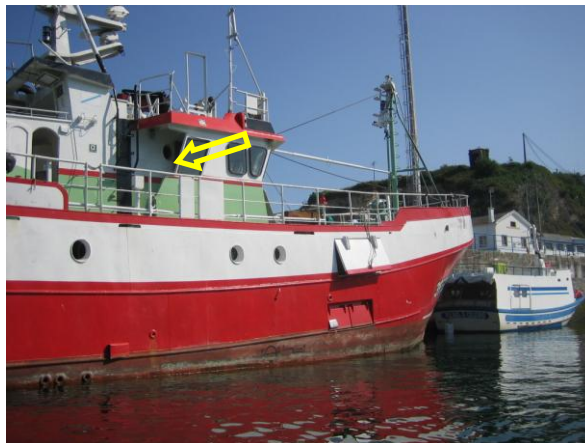
1. Se ha cerrado con una ventana, en ambos costados, la amura interior del Puente, entre cuadernas 12 y 14.

Foto 4: Ventana de la amura interior del Puente

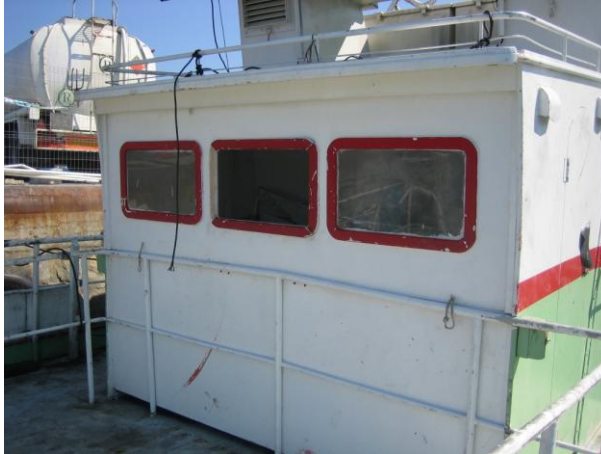
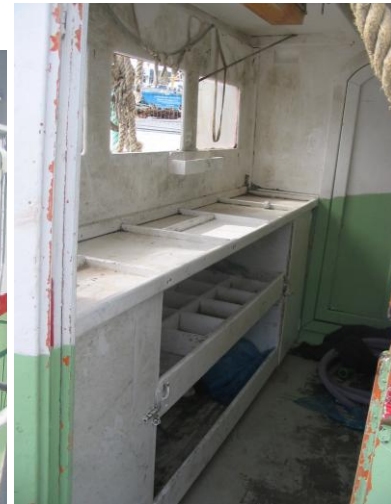
2. Se ha construido una caseta de madera a popa del Puente, con puerta de acceso por ambas bandas, entre cuadernas 5 y 9, incluyendo estanterías en su interior, y pletinas de acero para anclaje de la caseta.

Foto 5: Vista exterior caseta de madera Foto 6: Vista interior caseta de madera

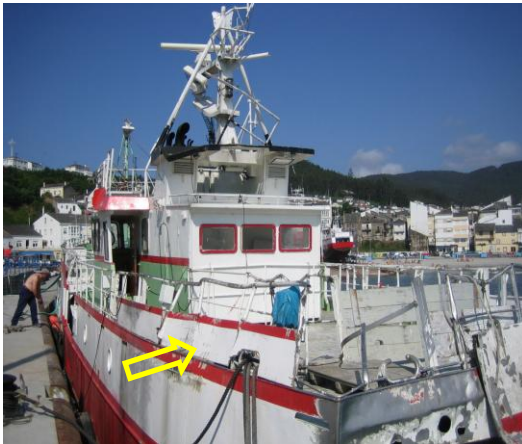
3. En la Cubierta Superior (Puede) se ha cerrado parcialmente el barandillado de ambos costados, mediante una amurada de tablero de madera en popa y de chapa de acero en proa.

Foto 7: Amurada popa

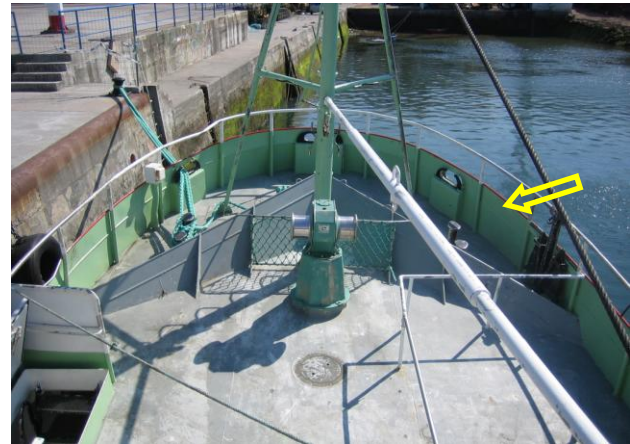
Foto 8: Amurada proa

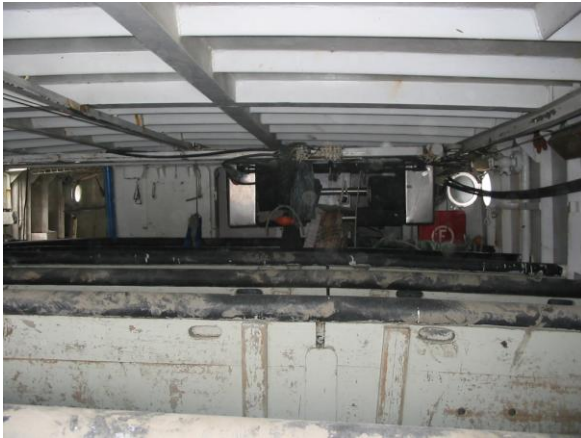
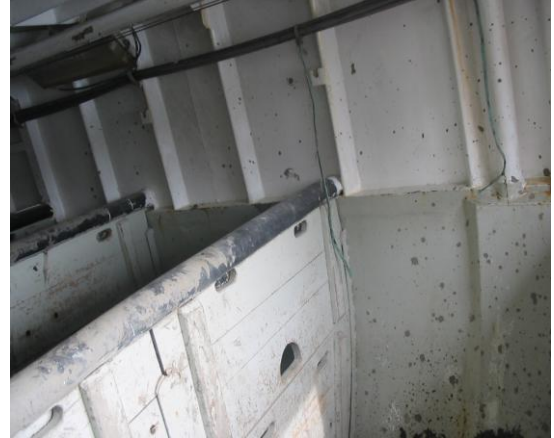
4. Se ha eliminado la pluma del palo sobre el Puede.
5. En el Parque de Pesca, en Cubierta Principal popa, se ha construido una subdivisión transversal con panas de madera para la estiba de las redes, ocupando toda la manga. Estas panas disponen de pequeñas aberturas para permitir el paso de agua.

Foto 9: Panas Parque de Pesca popa

Foto 10: Panas Parque de Pesca popa

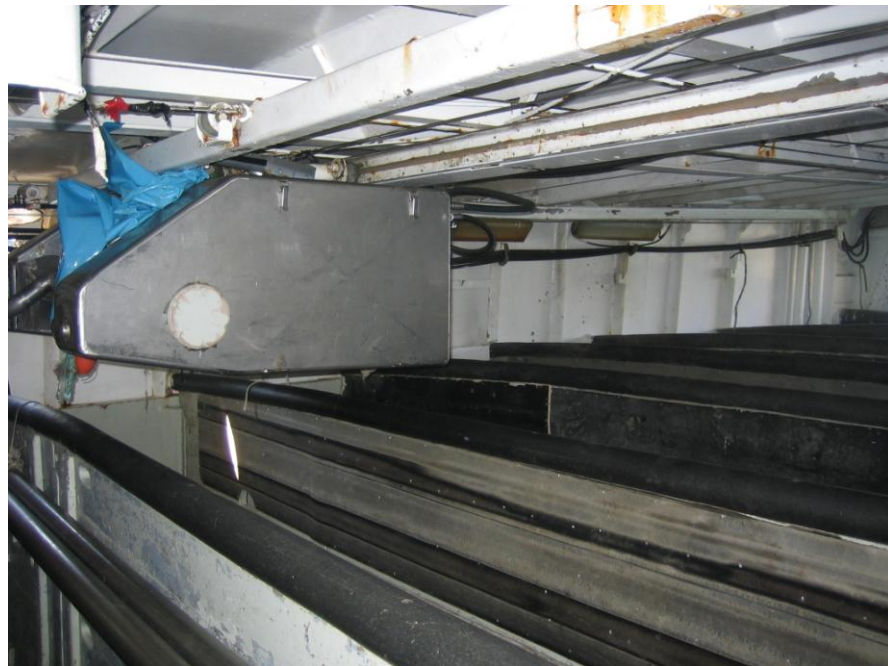
6. En el parque de pesca de popa se ha instalado una maquinilla para la distribución del aparejo de pesca, incluyendo la estructura para su soporte y desplazamiento.
- 7.

Foto 11: Maquinilla para la distribución del aparejo en el parque de pesca de popa

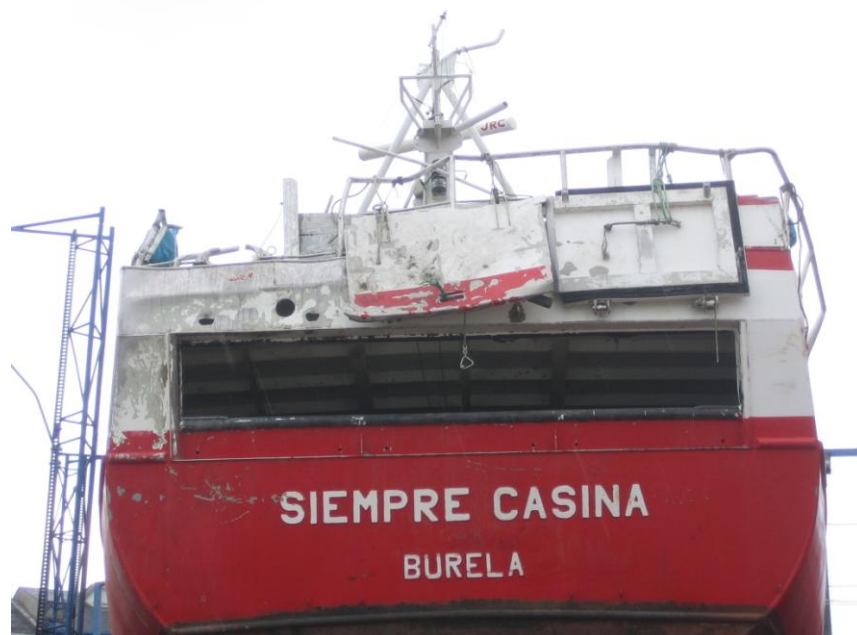
8. Se han modificado las compuertas de largado del aparejo en la estampa de popa. Según los planos de Disposición General y el Libro de Estabilidad se disponen 3 compuertas (ver figura 2). Realmente el buque dispone de una única porta de 3.500 x 460 mm y situada a 1.300 mm sobre la cubierta de francobordo (ver fo-

to 12). Esto provoca que el parque de pesca no sea estanco, ya que el cierre en la estampa se efectúa mediante las tres compuertas, sin que entre ellas pueda conseguirse la estanqueidad.

Foto 12: Estampa de popa real del buque

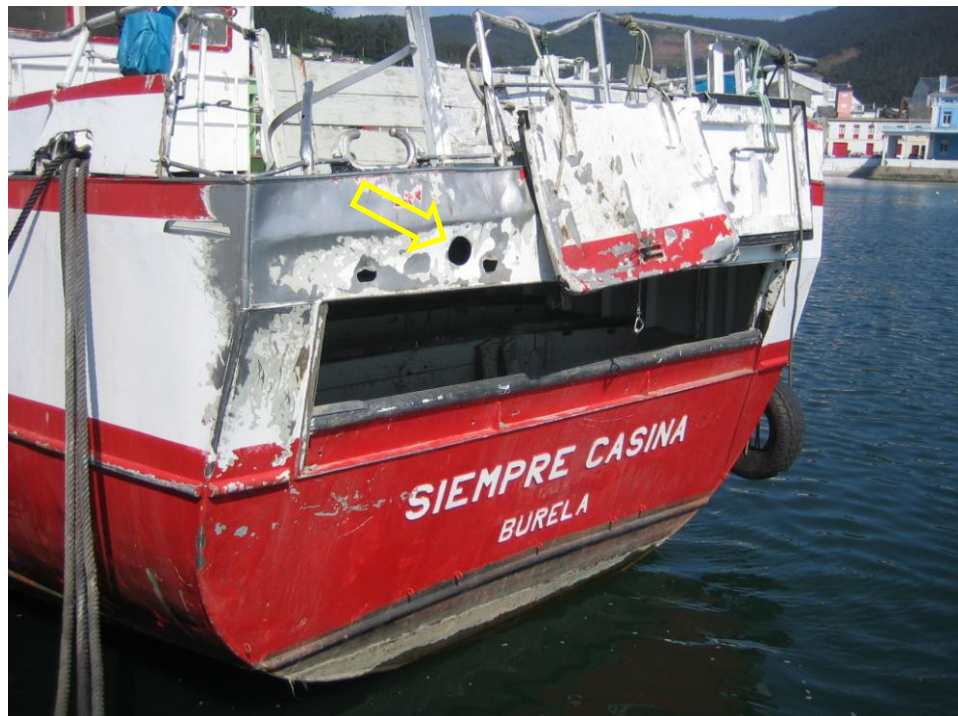
Además de por el motivo expuesto anteriormente, el espacio del parque de pesca de popa deja de ser estanco al practicarse cortes circulares en la estampa con objeto de permitir el paso a los cables de pesca (ver foto 13).

Foto 13: Cortes circulares en la estampa de popa

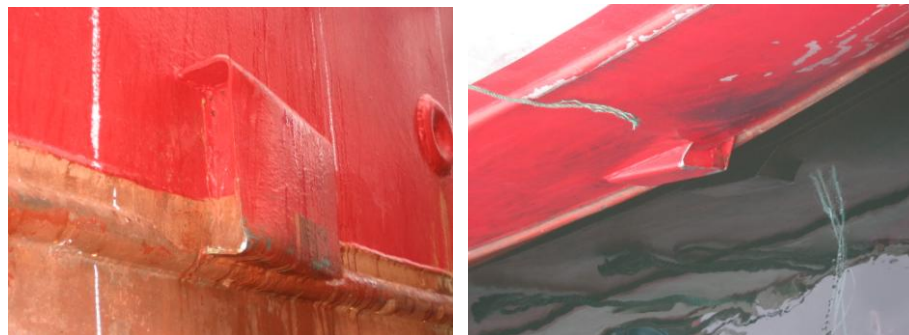
9. Las descargas al mar del Parque de Pesca de popa se han anulado, soldando una chapa por el exterior.

Fotos 14 y 15: Detalle del cierre de la descarga al mar parque pesca popa

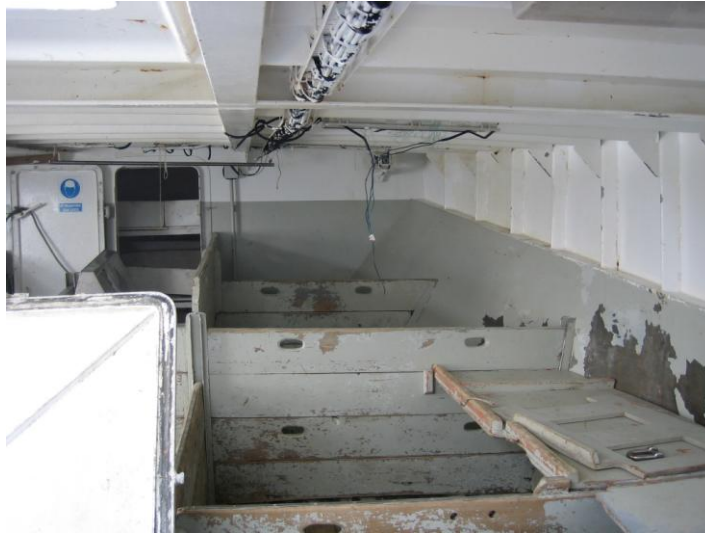
10. En la habilitación de Cubierta Principal, en lugar del pañol situado a proa en estribor (cuadernas 15 á 18), se ha construido un camarote para dos personas.
11. En el Parque de Pesca de la Cubierta Principal en proa se ha montado un sistema de panas de madera.

Foto 16: Panas Parque de Pesca proa

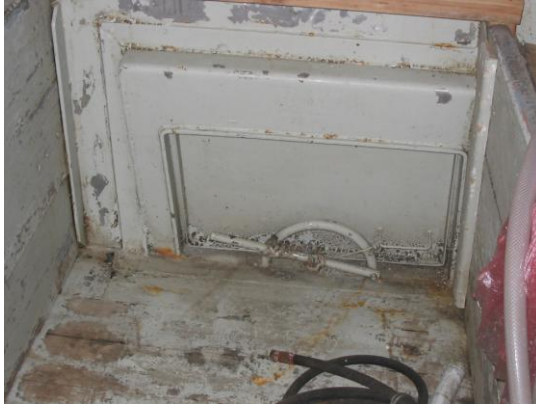
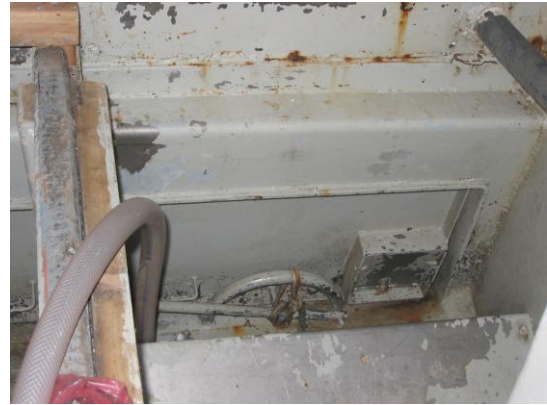
Por otro lado, las compuertas de desagüe de descarga al mar en Cubierta Principal (Parque de Pesca de proa) estaban amarradas, impidiendo su apertura.

Foto 17: Compuertas de desagüe Parque Pesca proa      Foto 18: Compuertas de desagüe Parque Pesca proa

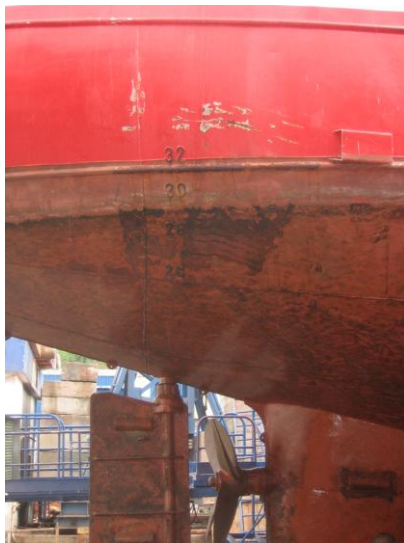
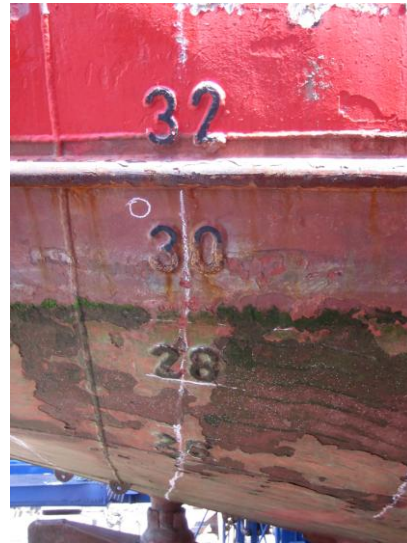
Por último se comprobaron las marcas de calados. Los de popa están situados sobre la perpendicular, y referidos a la prolongación de la misma al canto bajo de la quilla, es decir, a 750 mm bajo la línea base, por lo que longitudinalmente están bien situadas. La parte inferior de cada marca indica aproximadamente el número soldado (en decímetros), sin embargo, la altura de este, cuya proyección sobre un plano vertical debe de ser 1 decímetro, tiene una altura constante de 10 cm, lo que al soldar en una superficie curva da lugar a errores (ver fotos 19 y 20).

Fotos 19 y 20: Marcas de calado en popa

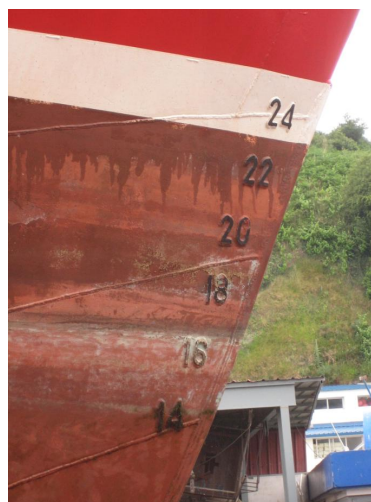
El mismo error se comenta en la marcación de los calados a proa, donde la altura del número se mantiene constante en lugar de considerar la altura proyectada. No obstante, en esta zona el error al tener menos curvatura en esa zona las formas del barco (ver foto 21).

Foto 21: Marcas de calado en proa

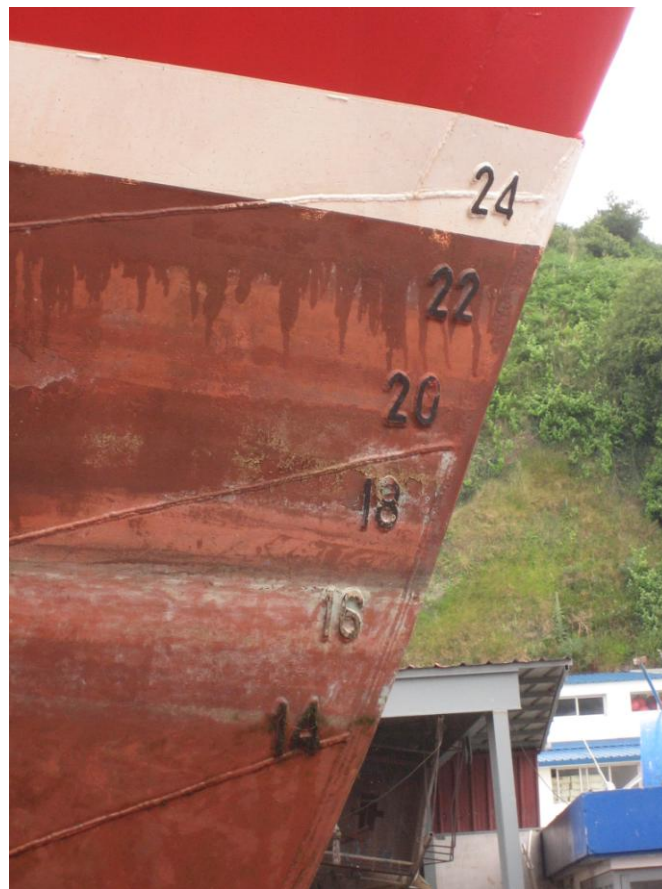
existiendo marca de calado para el mismo (ver foto 22), por lo que se debió de medir a partir de la marca de 1'4 metros, siendo más fácil cometer un error en la medida. A este error se une el hecho de que las marcas de calado no están bien situadas, como se expone en el apartado 2.2. Estas dos circunstancias unidas pueden suponer una diferencia en el peso en rosca de entre 2 – 3 toneladas, lo que no sería por sí sólo significativo, ya que por norma general se admiten variaciones de entre el 2-3% del peso en rosca.

Foto 22: Marcas de calados en proa

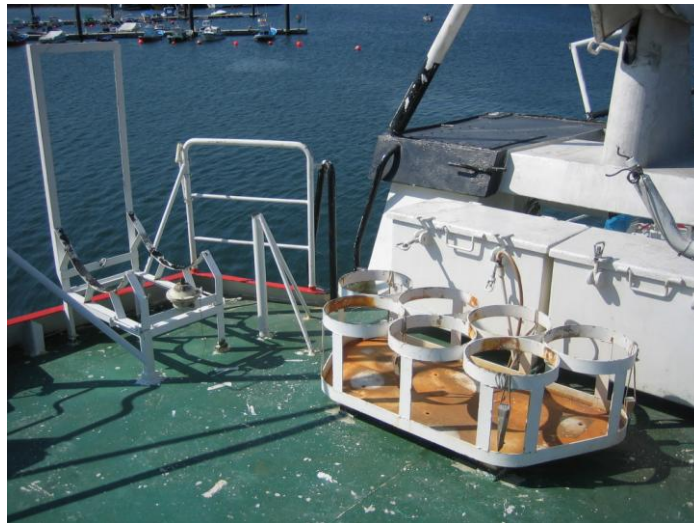
El buque tenía instaladas dos balsas salvavidas, de seis plazas cada una, situadas en el techo de la caseta del puente, una a babor y otra a estribor. De estas, solamente fue utilizada por el único superviviente la correspondiente a estribor (ver foto 23), zafada a mano liberando el gancho cuando el agua estaba ya cubriéndola, según las declaraciones del superviviente.

Foto 23: Vista de la cama de balsa salvavidas de estribor

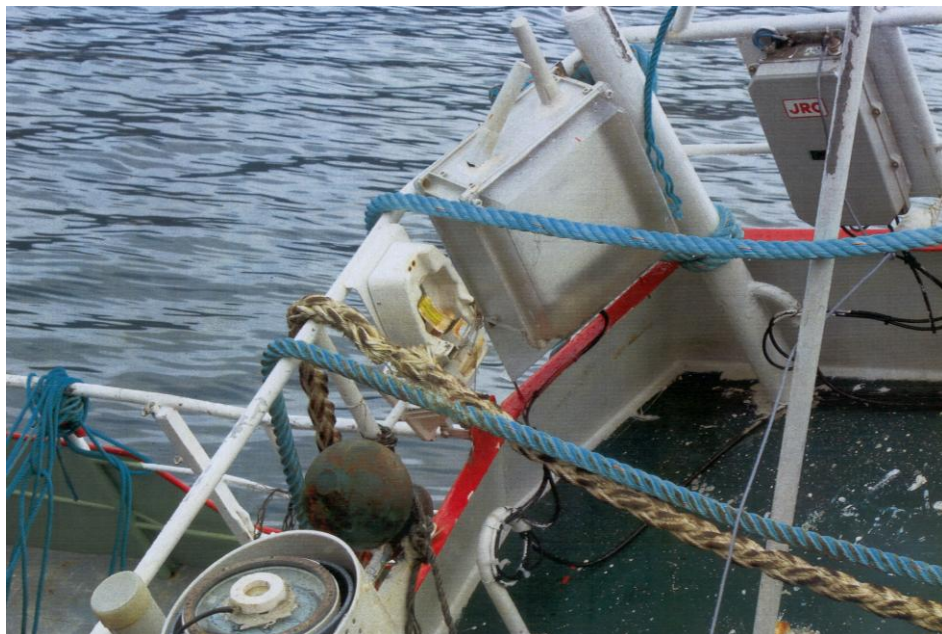
Por las declaraciones del único superviviente y la foto tomada del reloj de bitácora del puente, el accidente se produjo sobre las 02<sup>h</sup>14<sup>m</sup> (03<sup>h</sup>14<sup>m</sup> hora local), sin embargo la alerta de la radiobaliza no se detectó en el suficiente columna de agua para activar el dispositivo de zafado. Hay que tener en cuenta que la radiobaliza iba situada en la parte de proa de la barandilla sobre el techo de la caseta del puente (ver foto 24), y que según el Certificado de Homologación de la zafa “Hammar” (**Anexo 4**), marca que utilizaba el pesquero “*Siempre Casina*”, su disparo debe de producirse a una profundidad no menor de 1’5 m y no mayor de 4 m.

Foto 24: Posición de estiba de la radiobaliza

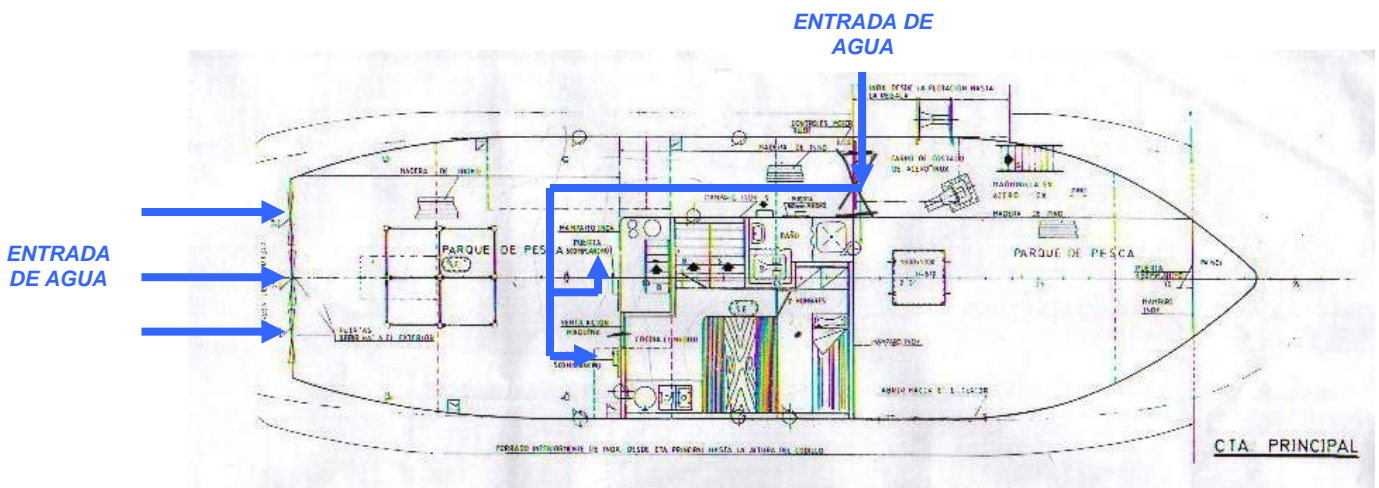
- a) El embarque sucesivo de agua en la cubierta principal, tanto por la abertura de popa como por el costado de babor y cuya evacuación al mar impedían las panas de madera situadas en el parque de pesca, proa y popa, y la inutilización de las descargas de desagüe de dichos espacios. Además, la cubierta principal al no mantener la condición de estanqueidad ya que estaban abiertas las diferentes puertas, portillos y otras aberturas del buque, el agua accedió al interior, provocando la inundación de espacios situados por debajo de la cubierta principal. En estas condiciones el buque perdió su capacidad de adrizamiento.

a) Gráfico 10: Embarques de agua en el buque
