**INFORME DE ACCIDENTE MARÍTIMO**

**INFORME SOBRE LA INUNDACIÓN DE LA CÁMARA DE  
MÁQUINAS DEL BUQUE DE PASAJE**

***“VOLCAN DE TACANDE”***

**el día 30 de enero de 2005**

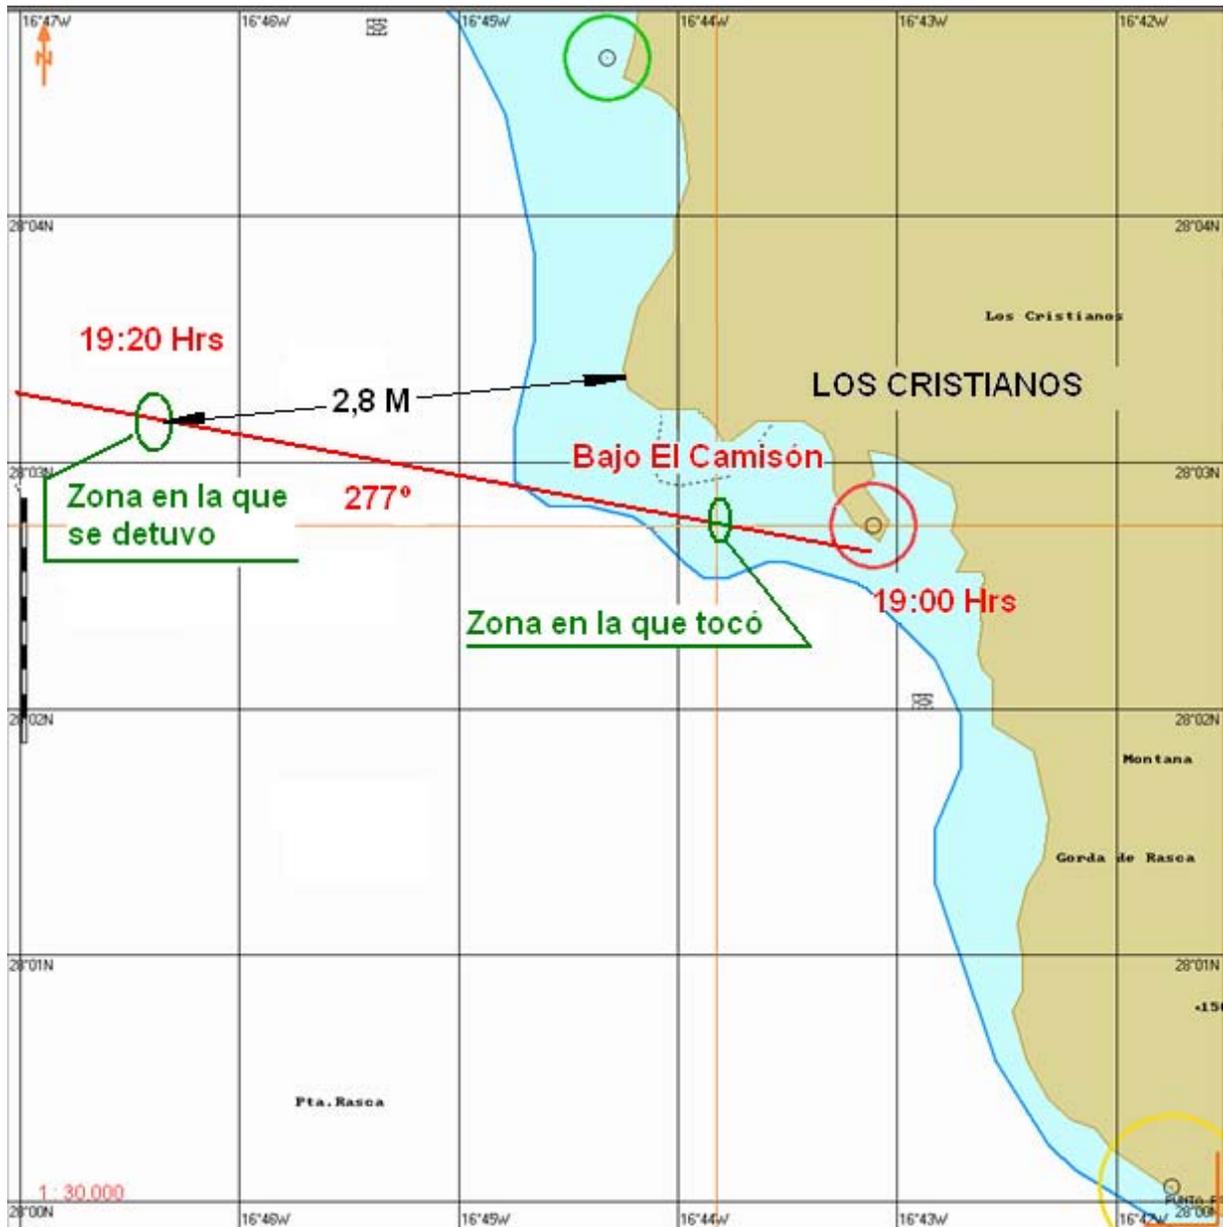
Aproximadamente a las 19<sup>h20</sup><sup>m</sup>, con el buque navegando al régimen de máquinas de “avante toda” y según las declaraciones de su tripulación, se sintió un golpe seguido de una fuerte vibración. En esos momentos se encontraban en el puente el Capitán, el Primer Oficial –que iba manejando el timón manualmente– y la Segundo Oficial, que acababa de subir al puente después de finalizar la maniobra de cierre del yelmo y puerta estanca de proa. Según el Primer Oficial, el buque había dejado por el través de estribor una pequeña península artificial

Imagen 2: Gráfico derrota e hitos del accidente

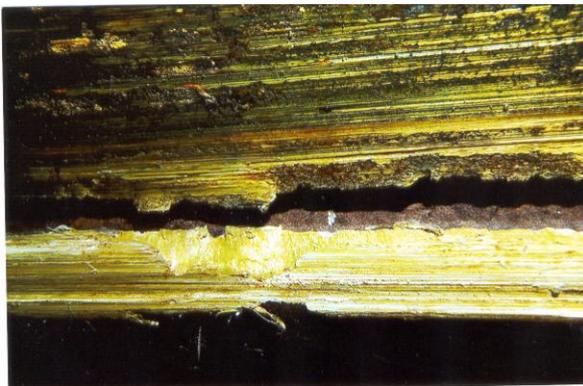
- Zona 1: Roces en el casco de 13.500 mm de largo y 550 mm de ancho y 90 mm de flecha, y en dicha zona una grieta de 8.300 x 30 mm y otra de 570 x 20 mm.

Imagen 4: Grieta de 8.300 x 30 mm

Después de realizar esta inspección se procedió al taponado provisional de las grietas.

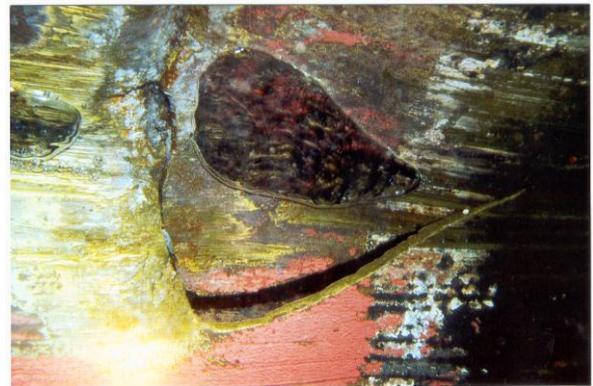
Imagen 5: Grieta de 570 x 20 mm

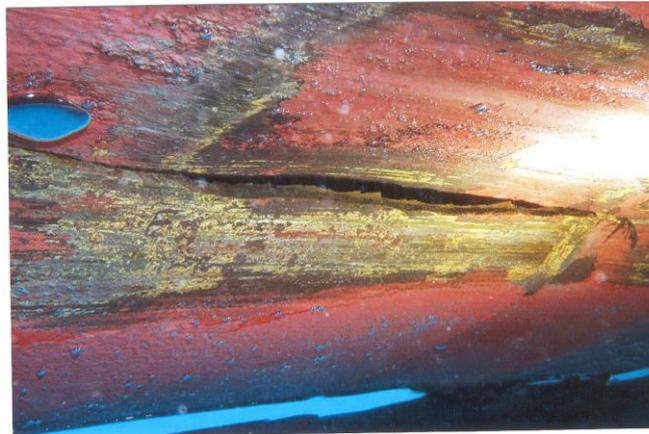
- Zona 2: Roces en el casco de 12.000 mm de largo y 350 mm de ancho y 60 mm de flecha, y en dicha zona cuatro grietas, dos a proa de 330 y 430 mm y otras dos a popa de 640 y 150 mm.

Imagen 6: Grieta de 640 mm

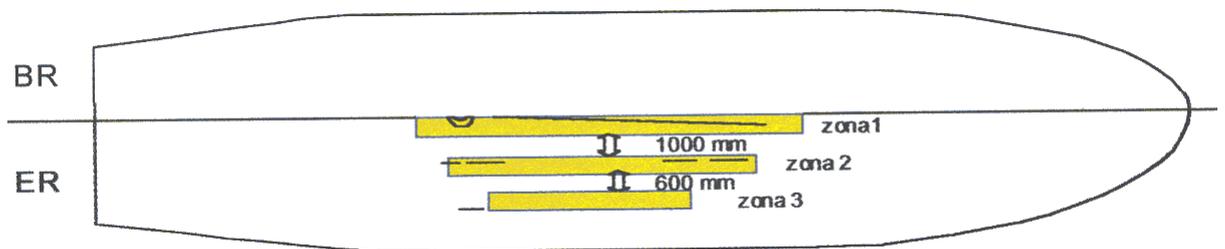
De acuerdo con la información facilitada por la inspección submarina que se realizó al buque en el Puerto de Santa Cruz de Tenerife en fecha 31 de enero de 2005, los daños sufridos como consecuencia del accidente se resumen en (ver Imagen 7):

- Zona 3: Roces en el casco de 8.000 mm de largo y 300 mm de ancho y un poco más a popa, y a estribor una grieta de 200 mm.

Imagen 7: Situación de roces y grietas en el casco

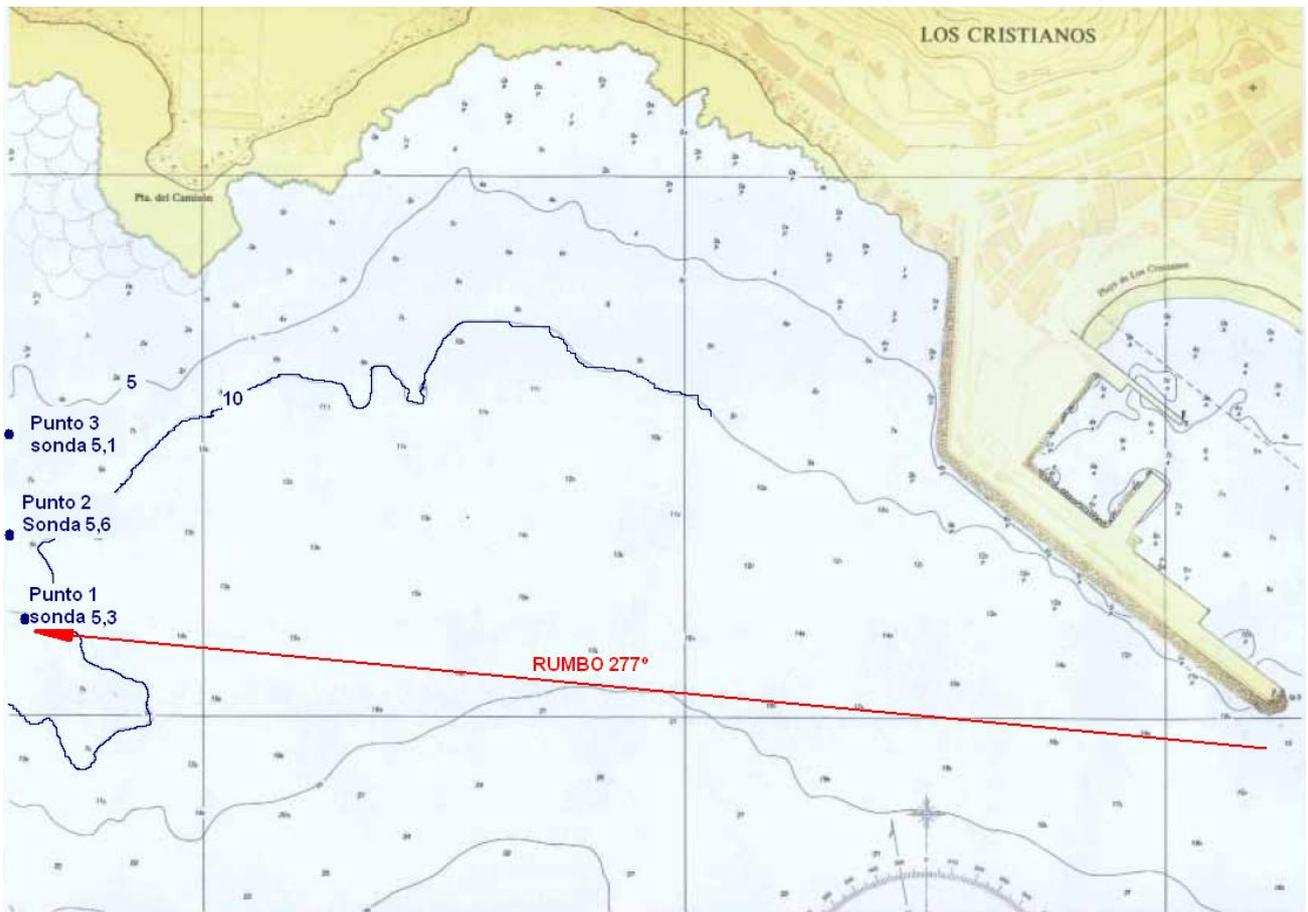
para la carta en donde se encontraron estos rastros (lat.  $28^{\circ} 02' 44''$  N; long.  $016^{\circ} 43' 49''$  W) coincide con el lugar marcado en la imagen 8 como punto 1 y que tiene una sonda de 5'30 metros.

La derrota directa trazada desde cualquier punto de la bocana del puerto de Los Cristianos al puerto de San Sebastián de la Gomera (ver Imagen 8), atraviesa el veril de los 10 m de la zona de la punta de El Camisón, existiendo en esa zona 4 puntos con una sonda inferior a los 6 metros, por lo que para navegar con seguridad es necesario dar resguardo a dicho veril (ver Imagen 9), tal y como se recomienda en el Derrotero publicado por el Instituto Hidrográfico de la Marina. Sin embargo, al haberse constatado que el buque tocó fondo en el punto mas meridional de la zona de sonda inferior a 6 metros (Punto 1), tal como lo demuestran las grietas del casco y la inspección submarina de dicha zona, se deduce que el buque navegó con rumbo directo a destino, sin mantener el resguardo citado.

Imagen 8: Rumbo directo desde el puerto de Los Cristianos a San Sebastián de la Gomera y sondas de la zona del bajo del camisón

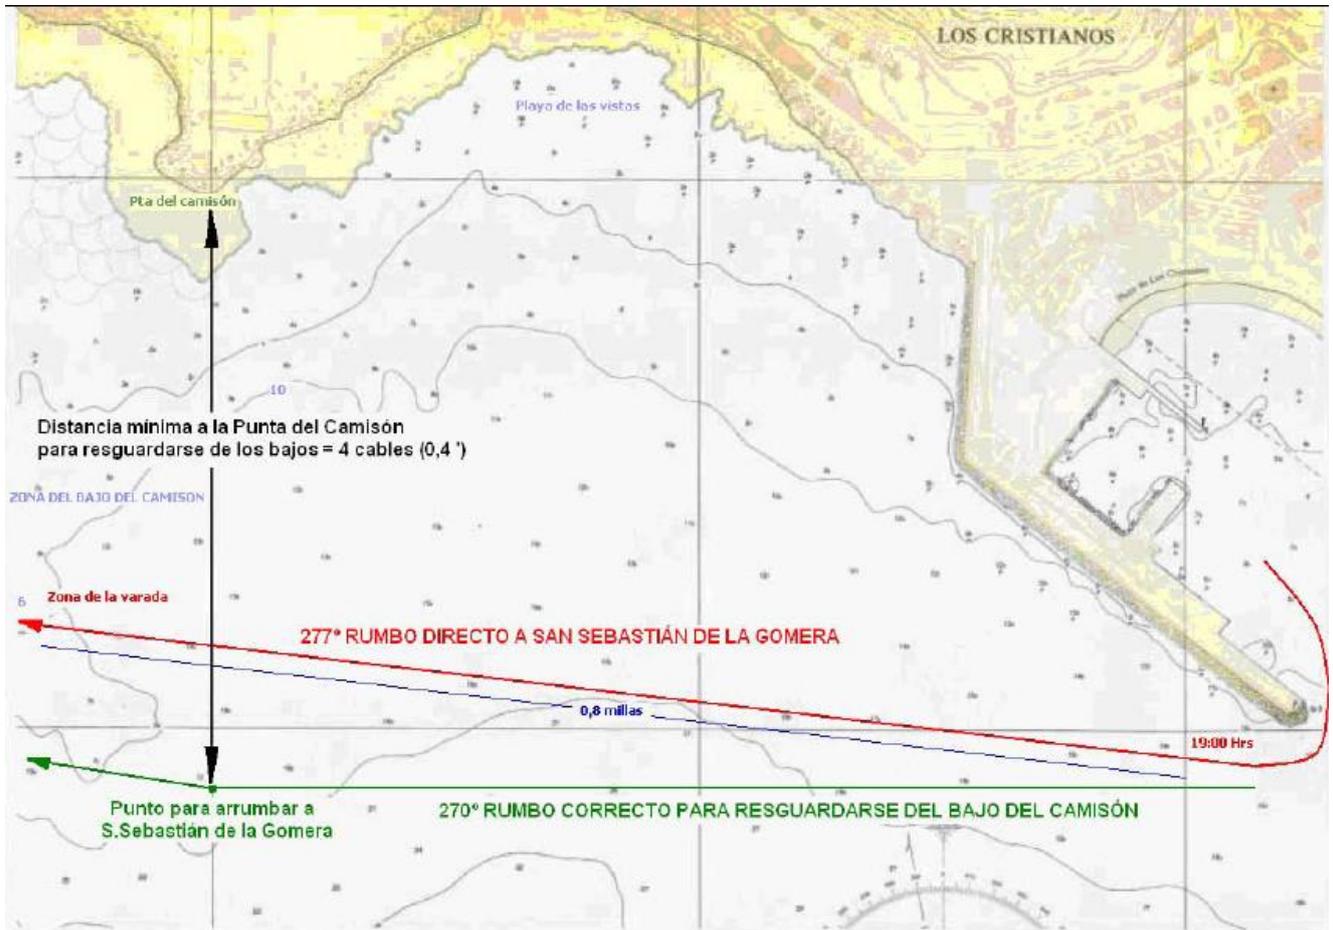
Imagen 9: Rumbo recomendable para dar resguardo

- Primera:** Recordar a los capitanes de los buques la obligación que tienen de planificar, con la suficiente antelación la derrota del viaje, teniendo en cuenta los previsibles obstáculos a evitar y las recomendaciones de los organismos competentes en el ámbito de la Seguridad Marítima.

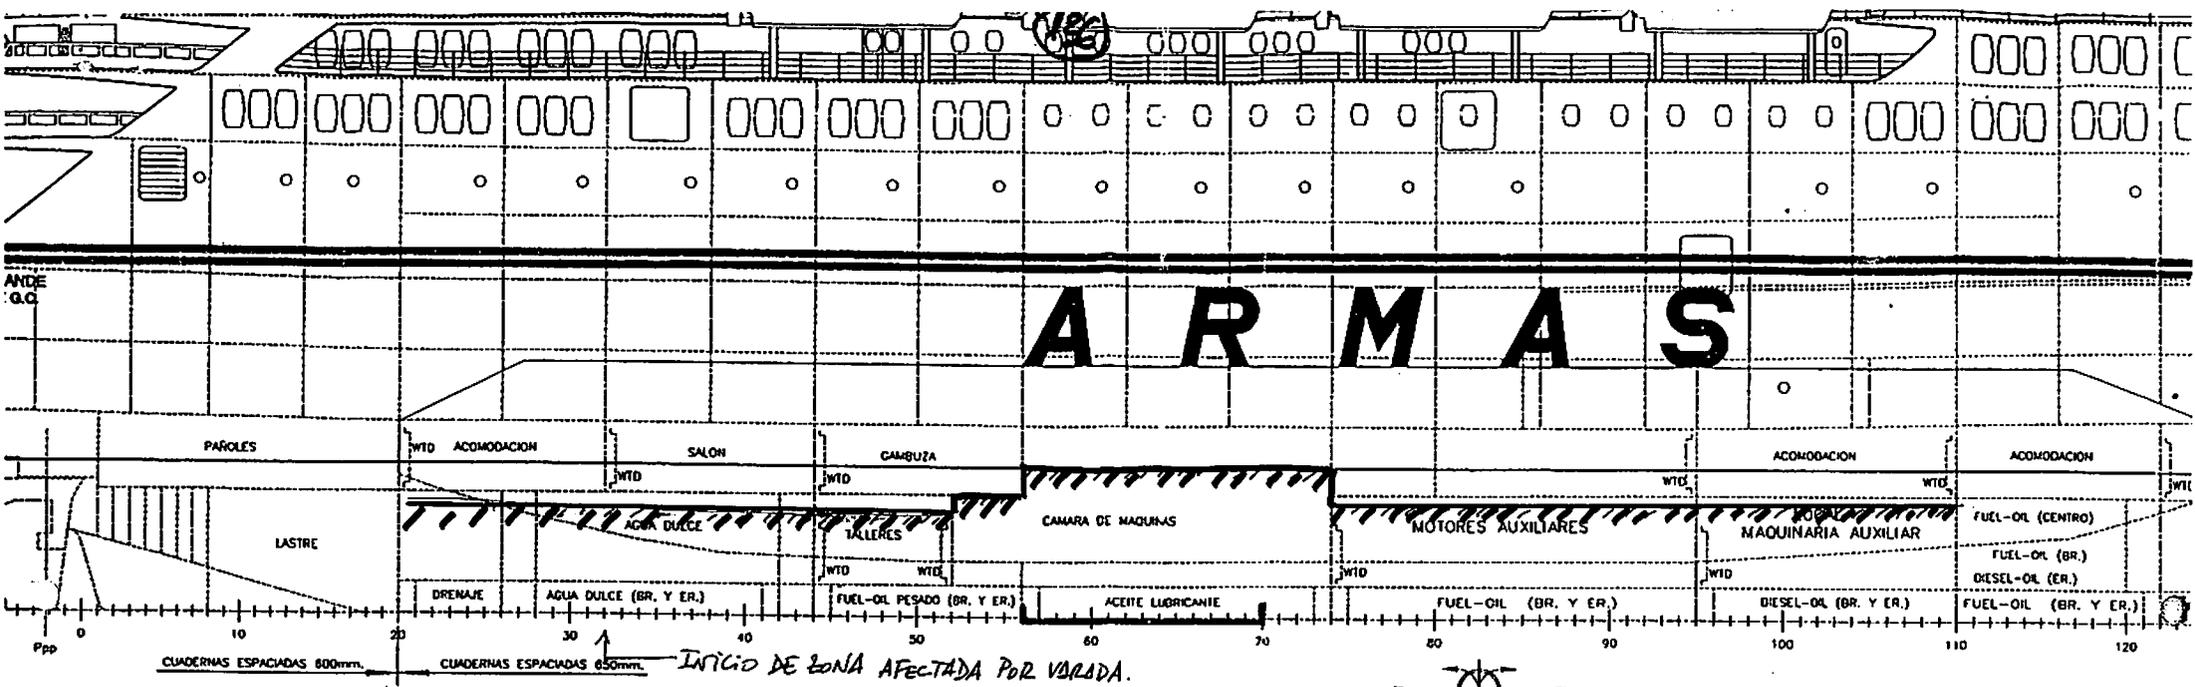
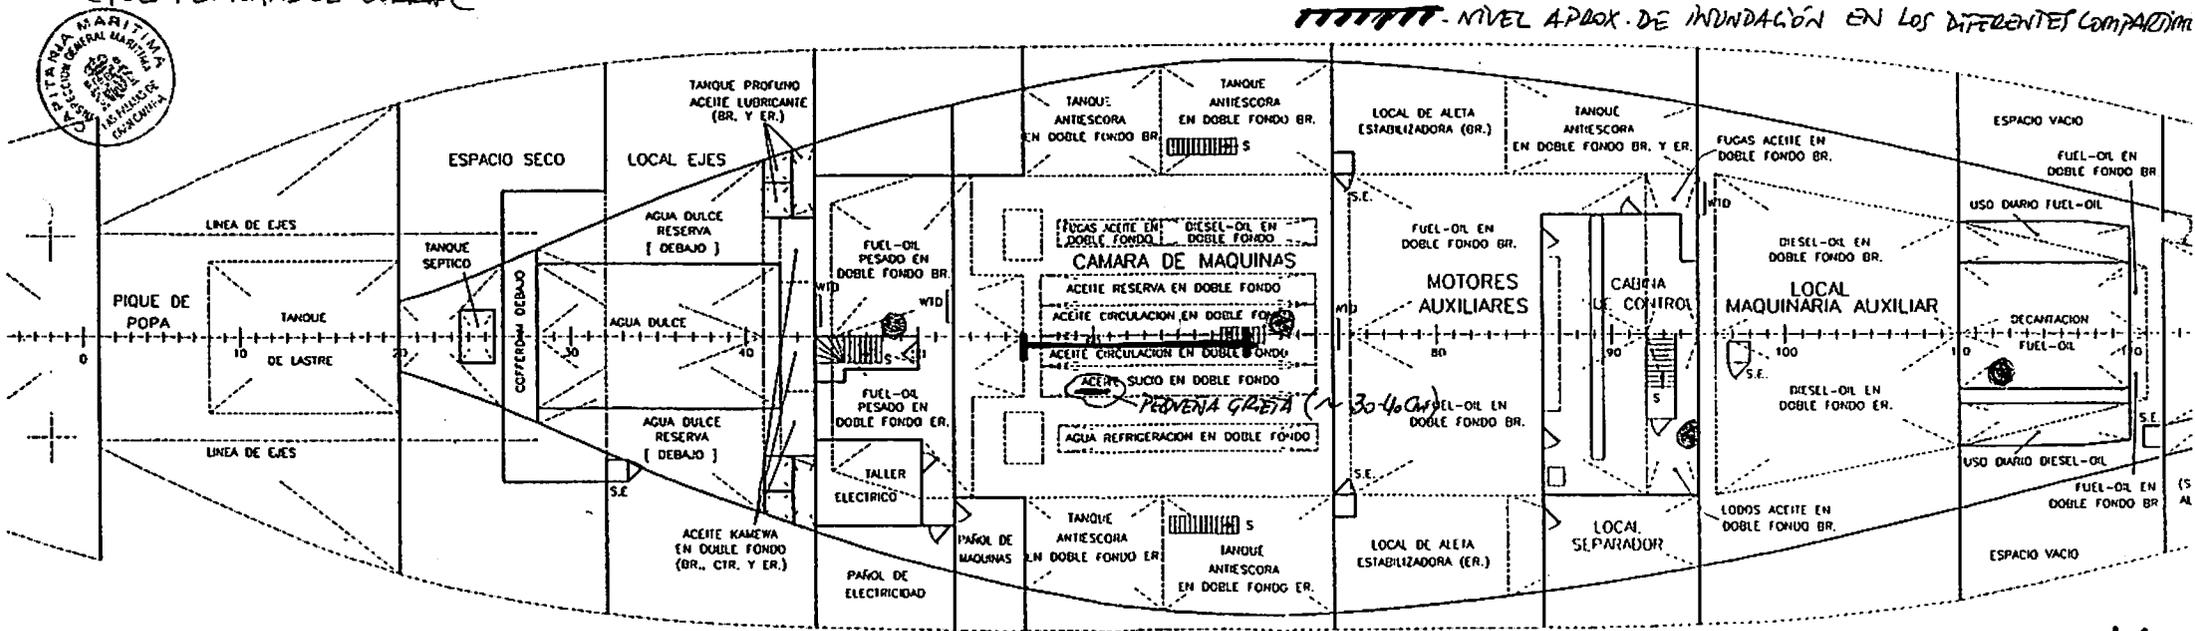
***PLANO DE COMPARTIMENTACIÓN***

Como consecuencia del accidente se produjeron una serie de roces y grietas en el casco de buque que provocaron la inundación de la Cámara de Máquinas (ver **Anexo**).

Durante la inspección realizada por los técnicos de la Capitanía Marítima se detectó que el agua llegó a 80 cm de la cubierta del garaje, inundando los compartimentos del motor principal y auxiliares, mientras que el compartimiento de máquinas auxiliares presentaba una diferencia de nivel de 1'5 mts. La altura del agua quedó claramente marcada por la capa de residuos de lodos de los tanques inundados. Las estancas puertas se cerraron adecuadamente, pero cuando el agua llegó a la parte superior de la puerta se filtró por las juntas. Asimismo el mamparo no era estanco en las penetraciones, pasa-tubos o pasa-cables.

ZONA CRIETA EN GUILLA HORIZONTAL ESTR. BOR.  
 ----- NIVEL APOX. DE INUNDACION EN LOS DIFERENTES COMPARTIM.
