INFORME TÉCNICO A-01/2009

Accidente ocurrido a bordo del buque portacontenedores GEMA B, el día 3 de enero de 2009, a causa de una explosión originada en el interior del motor principal.

COMISIÓN PERMANENTE DE INVESTIGACIÓN DE ACCIDENTES E INCIDENTES MARÍTIMOS

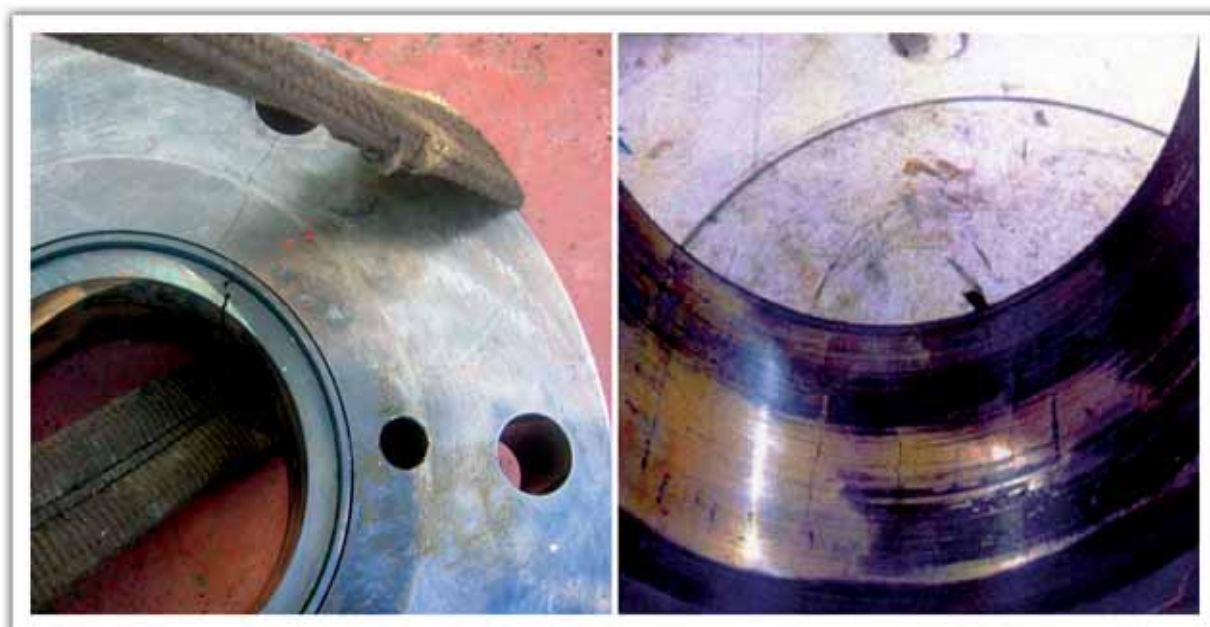
La causa del accidente se debió a la rotura de la película de aceite en el casquillo del cojinete de apoyo del eje de popa babor del mecanismo de distribución de segundo orden, también llamado *dampner*, debido a un fallo en el sistema de lubricación.

Figura 1. Aspecto del casquillo del cojinete del eje de popa babor del *dampner*

Figura 2. Aspecto interior de la zona de inserción del casquillo

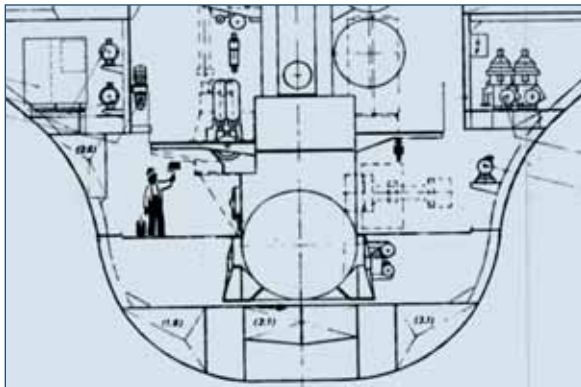
Figura 3. Situación del engrasador fallecido en el momento del accidente

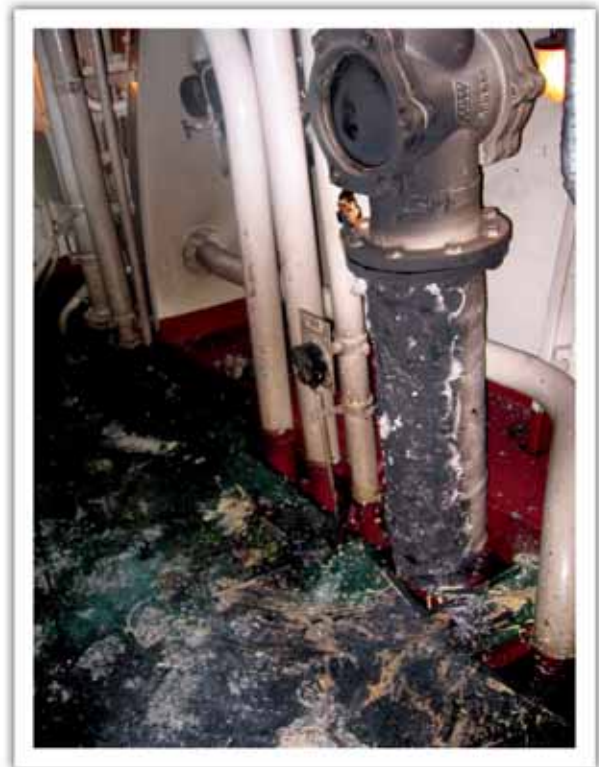
Figura 4. Vista parcial de la cámara de máquinas después de la explosión

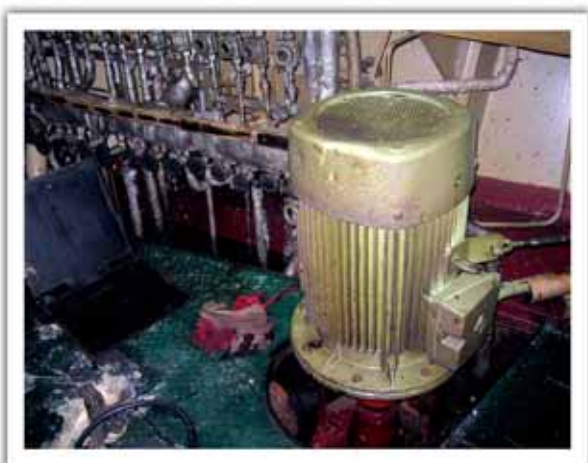
Figura 5. Aspecto de una zona próxima a la explosión

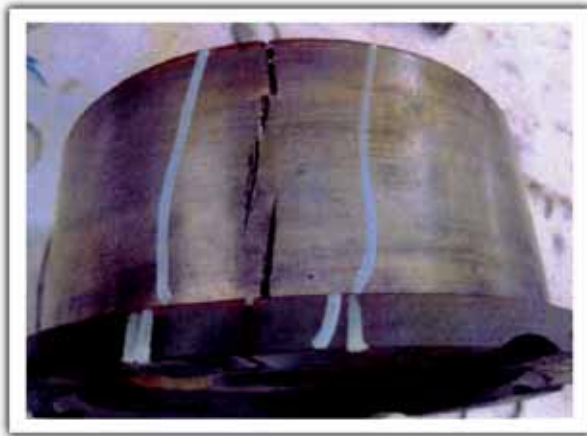
Como resultado de dicha comprobación, se detectó una severa grieta en el casquillo del cojinete del eje de popa en el lado babor del *damper*.

Figura 7. Casquillo del cojinete

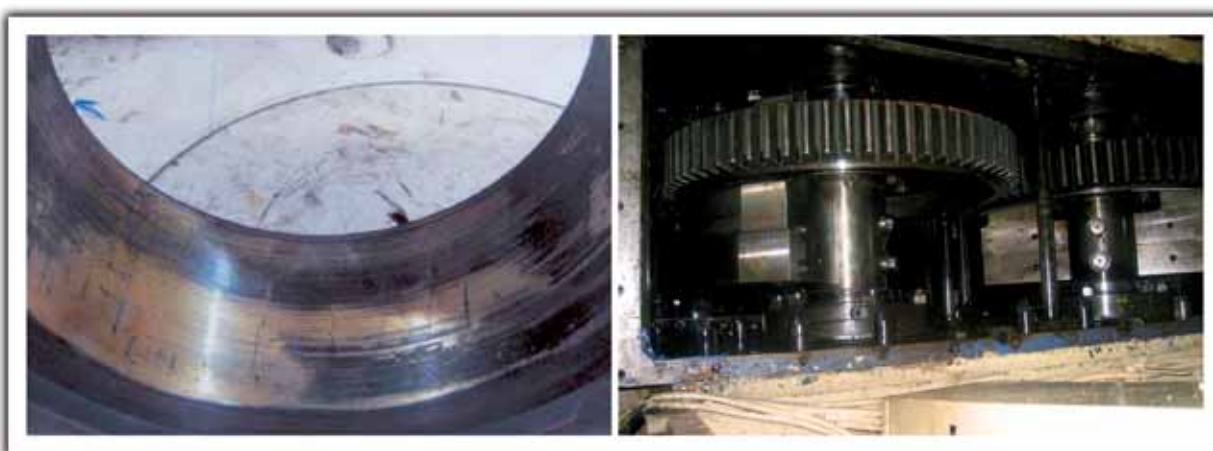
Una vez desmontado todo el sistema, quedó patente que la parte interior del casquillo del cojinete del eje de popa de babor y su alojamiento presentaba una coloración (pavonado) que ponía de manifiesto las altas temperaturas que se habían alcanzado como consecuencia de una falta de lubricación o de una lubricación deficiente en su caso.

La coloración del material también proporcionó una idea de las altas temperaturas registradas durante los minutos de funcionamiento defectuoso, pudiendo advertirse el desprendimiento de la pintura en la carcasa del damper próxima a la zona descrita.

Figura 10. Pavonado del metal

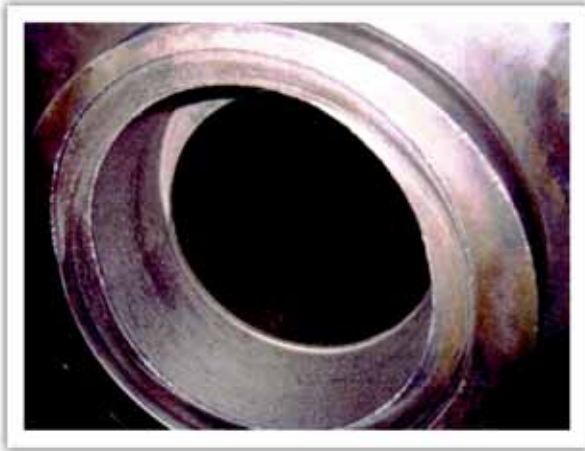
Figura 12. Casquillo con desgaste

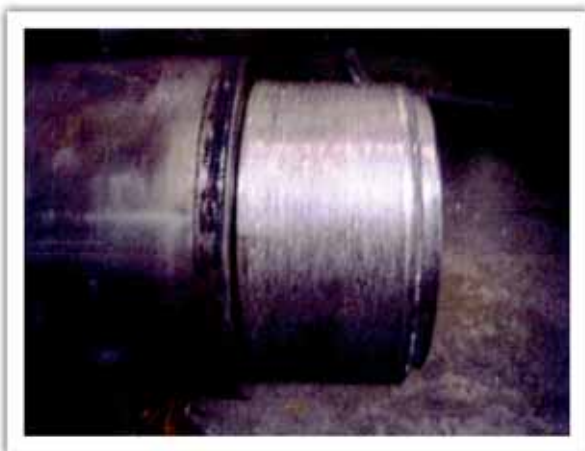
Figura 13. Casquillo

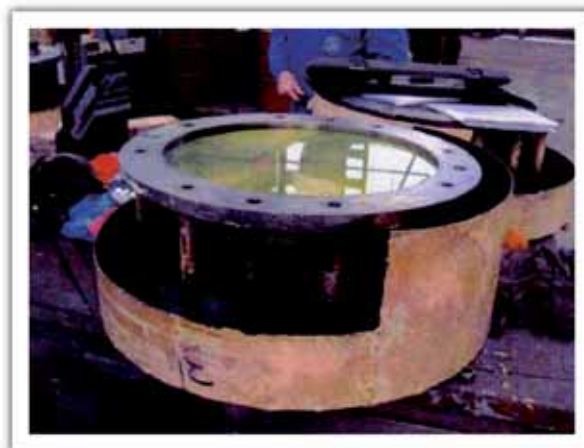
Por otro lado, en la inspección del día 7 de enero de 2009, se observó que las válvulas de seguridad del cárter mostraban residuos de carbono como resultado de una combustión de aceite lubricante de poca duración, sin que se apreciaran síntomas de sobrecalentamiento excesivo.

Figura 17. Válvulas de seguridad del cárter

Antes de ser montadas nuevamente, las válvulas de seguridad fueron probadas para asegurar su estanqueidad. Su reensamblaje se efectuó siguiendo en todo momento las prescripciones de la Sociedad Clasificadora y de la Inspección de Buques.

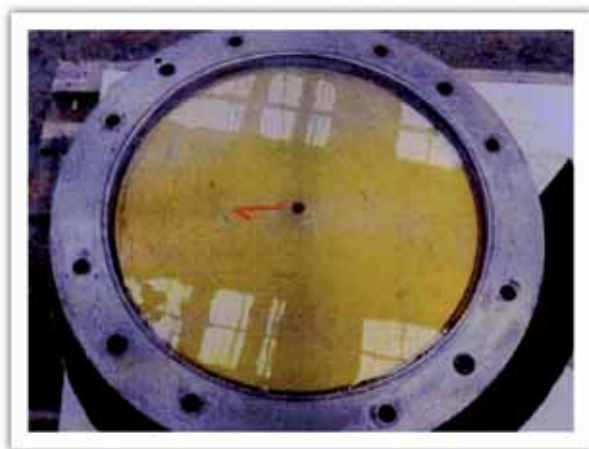
Como consecuencia del mismo, aparecieron algunas fugas que fueron corregidas utilizando para ello una lámina móvil adherida con cianoacrilato (Loctite), de forma que cerraba sobre una junta tórica que se fijó con silicona.

Figura 16. Test de estanqueidad de las válvulas de seguridad

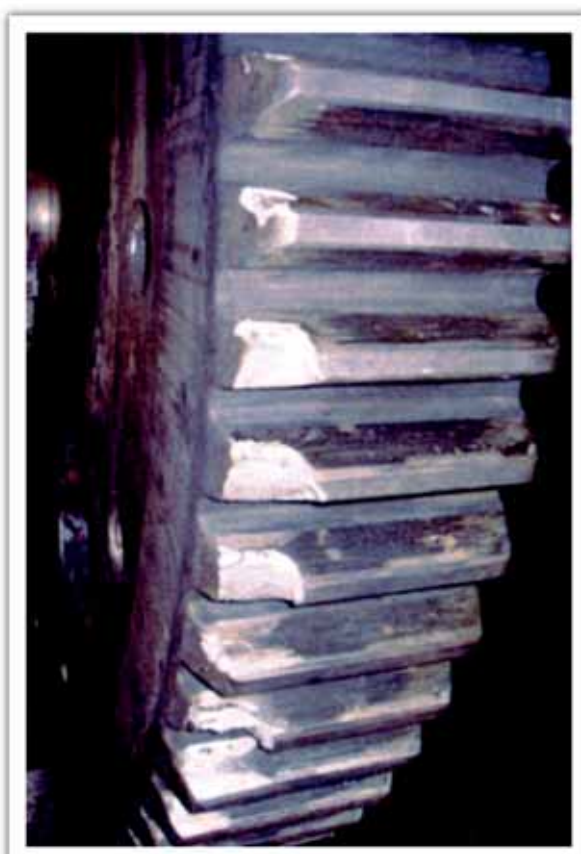
Según el informe de reparación del amortiguador de vibración, emitido por TINCASUR, S.L. (véase *anexo 7*), que recoge la descripción de los trabajos efectuados por el citado taller que se mencionan a continuación, la corona presentaba varios dientes rotos. Asimismo, se observaba que el plato R9-2 de la corona tenía un desgaste excéntrico de unos 20 mm. El casquillo del cojinete de dicha corona presentaba un daño considerable siendo su material de construcción un metal antifricción.

Figura 19. Corona con varios dientes rotos

Tras una reunión mantenida entre la Inspección de la Compañía y el personal de la empresa TINCASUR, S.L. se acuerda reutilizar dichas coronas, rectificando los ejes y encasquillando de nuevo con casquillos de bronce de calidad B-10. El técnico de KLOSKA-DMR facilitó la tolerancia

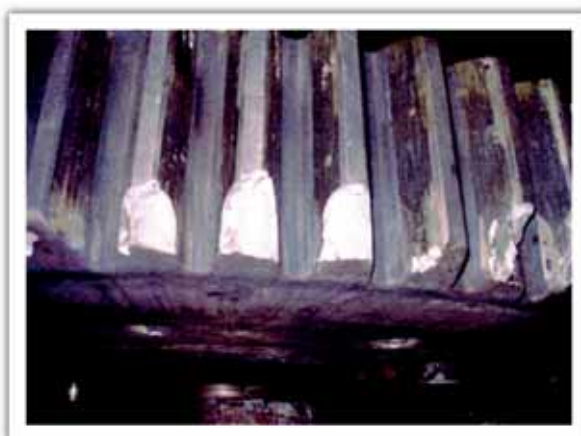
Figura 20. Corona con varios dientes rotos

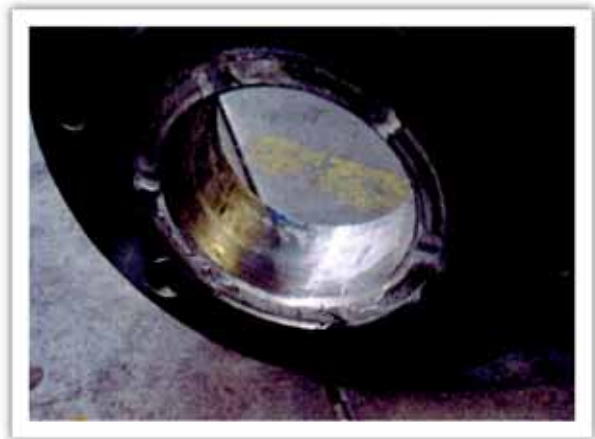
El día 10 de enero de 2008, se recibió nuevamente la segunda corona en los talleres de TIN-CASUR S.L. por haber gripado el casquillo del plato P10-4. Al desmontar el casquillo y verificar el tubo de engrase del mismo, se observó que

Figura 22. Aspecto del casquillo del plato

De igual forma, se observó que el plato P10-4 había girado sobre el casquillo, detectándose una grieta que fue preciso eliminar. Para ello se rebajó su diámetro interior. A continuación, se encasquilló el plato con un manguito de acero para dejarlo en su medida original. El proceso de encasquillado se hizo por medio de nitrógeno líquido, quedando un ajuste de 0,06 mm. Para asegurar la fijación del casqui-

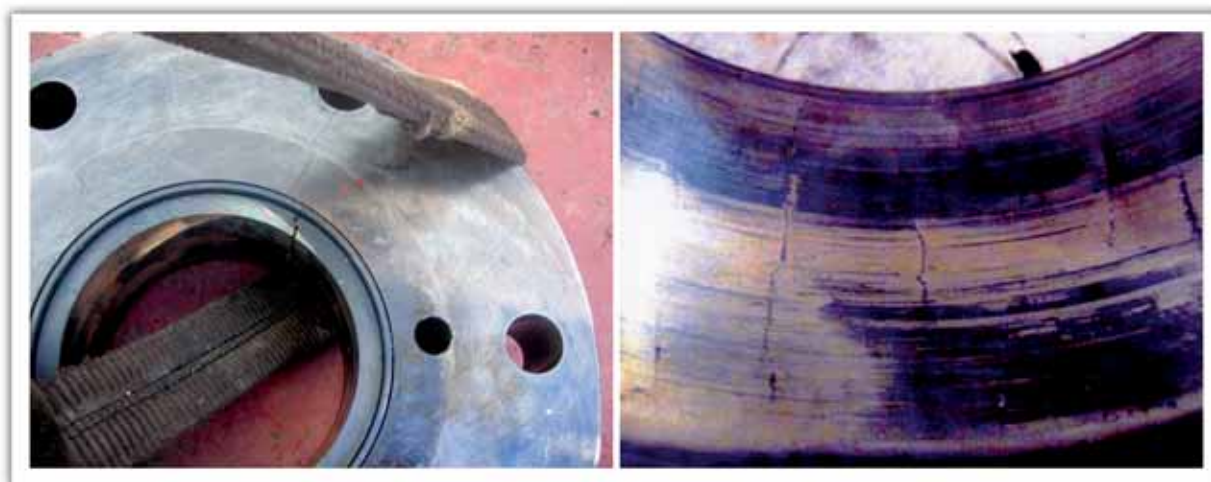
La causa principal de la alta temperatura alcanzada, que fue lo que originó el accidente, se debió a un fallo en el sistema de lubricación con rotura de la película de aceite entre el cojinete de la rueda dentada y el eje. Al no existir ningún elemento de seguridad en el interior del *damper*, ca-

Figura 24. Fisura longitudinal del casquillo, originada por la gran carga térmica

Figura 25. Aspecto interior del casquillo del cojinete de apoyo del eje de la corona dentada

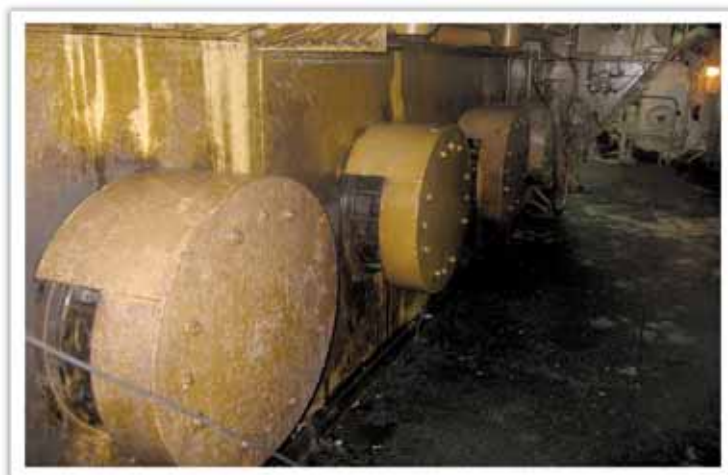
Figura 32. Vista de la zona de válvulas de seguridad después de la explosión

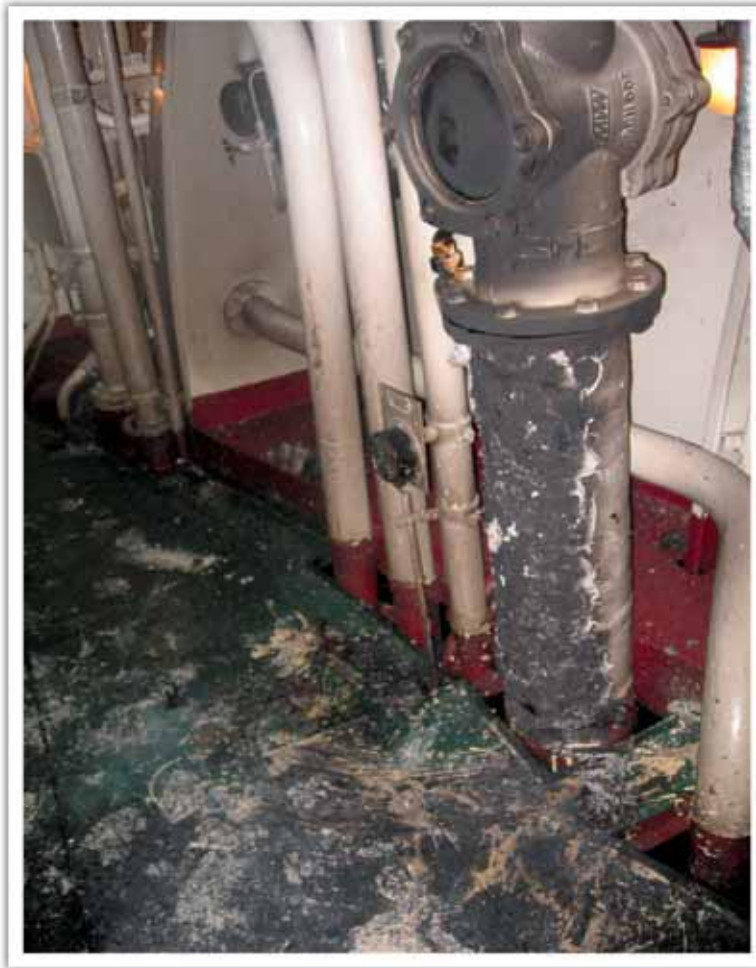
Figura 33. Vista parcial de la sala de máquinas después del accidente

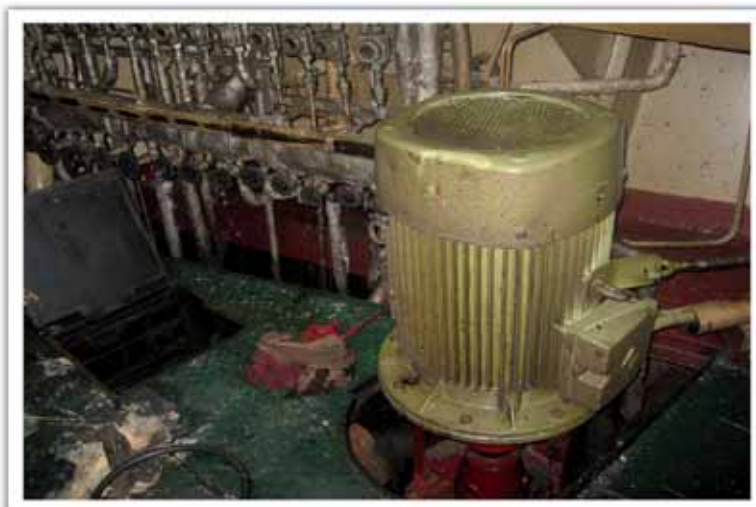
Figura 34. Vista parcial de la sala de máquinas después del accidente

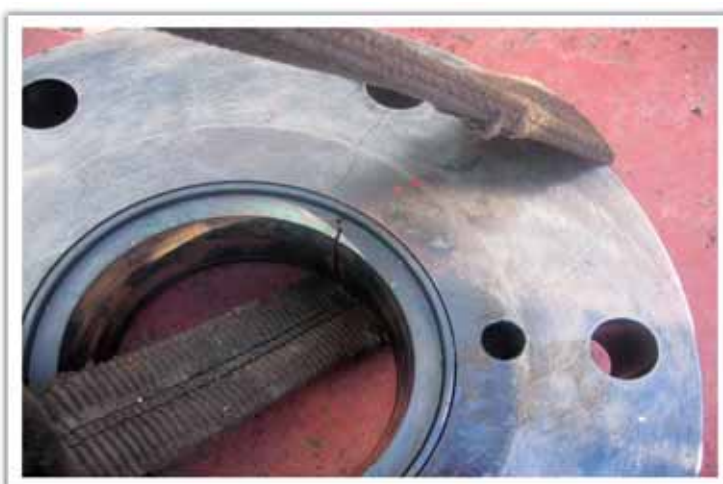
Figura 37. Grieta en el casquillo y el plato
