Informe técnico S-32/2012

Abordaje entre la lancha de prácticos PILOTO UNO y el pesquero UNIÓN VÁZQUEZ BLANCO, cerca de la boya de recalada en la bahía de Algeciras el 16 de junio de 2011

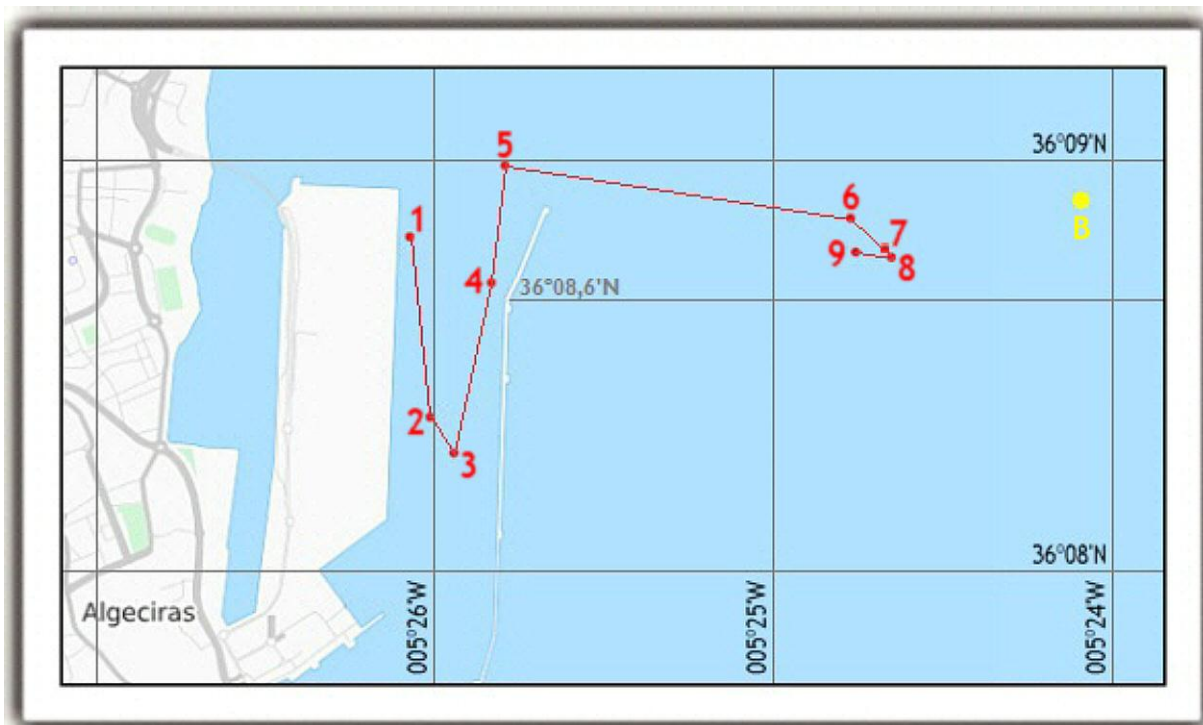
De los datos del AIS de la embarcación PILOTO UNO se han podido reconstruir el rumbo y velocidad que llevaba en el momento del accidente. En la figura 4 se representa la trayectoria seguida por la embarcación PILOTO UNO, desde que salió del puerto, tras recoger al segundo práctico, hasta el momento del abordaje. En la figura están marcados los siguientes puntos:

- 1: 10:12 horas, velocidad 0,1 nudos.
 - 2: 10:24 horas, velocidad 5,9 nudos.
 - 3: 10:25 horas, velocidad 10,6 nudos.
 - 4: 10:27 horas, velocidad 14,5 nudos.
 - 5: 10:28 horas, velocidad 16,9 nudos.
 - 6: 10:32 horas, velocidad 17,0 nudos.
 - 7: 10:33 horas, velocidad 3,5 nudos. El accidente ocurrió entre los puntos 6 y 8.
 - 8: 10:34 horas, velocidad 0,4 nudos.
 - 9: 10:36 horas, velocidad 6,4 nudos.
- B: Boya de recalada.

La embarcación PILOTO UNO excedió la velocidad máxima reglamentaria de 9 nudos dentro de la dársena y la de 15 nudos al norte del paralelo 36° 08,6'N.

Figura 4. Trayectoria de la embarcación PILOTO UNO. El accidente ocurrió entre las posiciones 7 y 8.
