INFORME DE ACCIDENTE MARÍTIMO

INFORME SOBRE LA COLISION DE LOS BUQUES

“INDALO” Y “AL MANSOUR”

EN LAS PROXIMIDADES DE LA BAHIA DE ALGECIRAS.

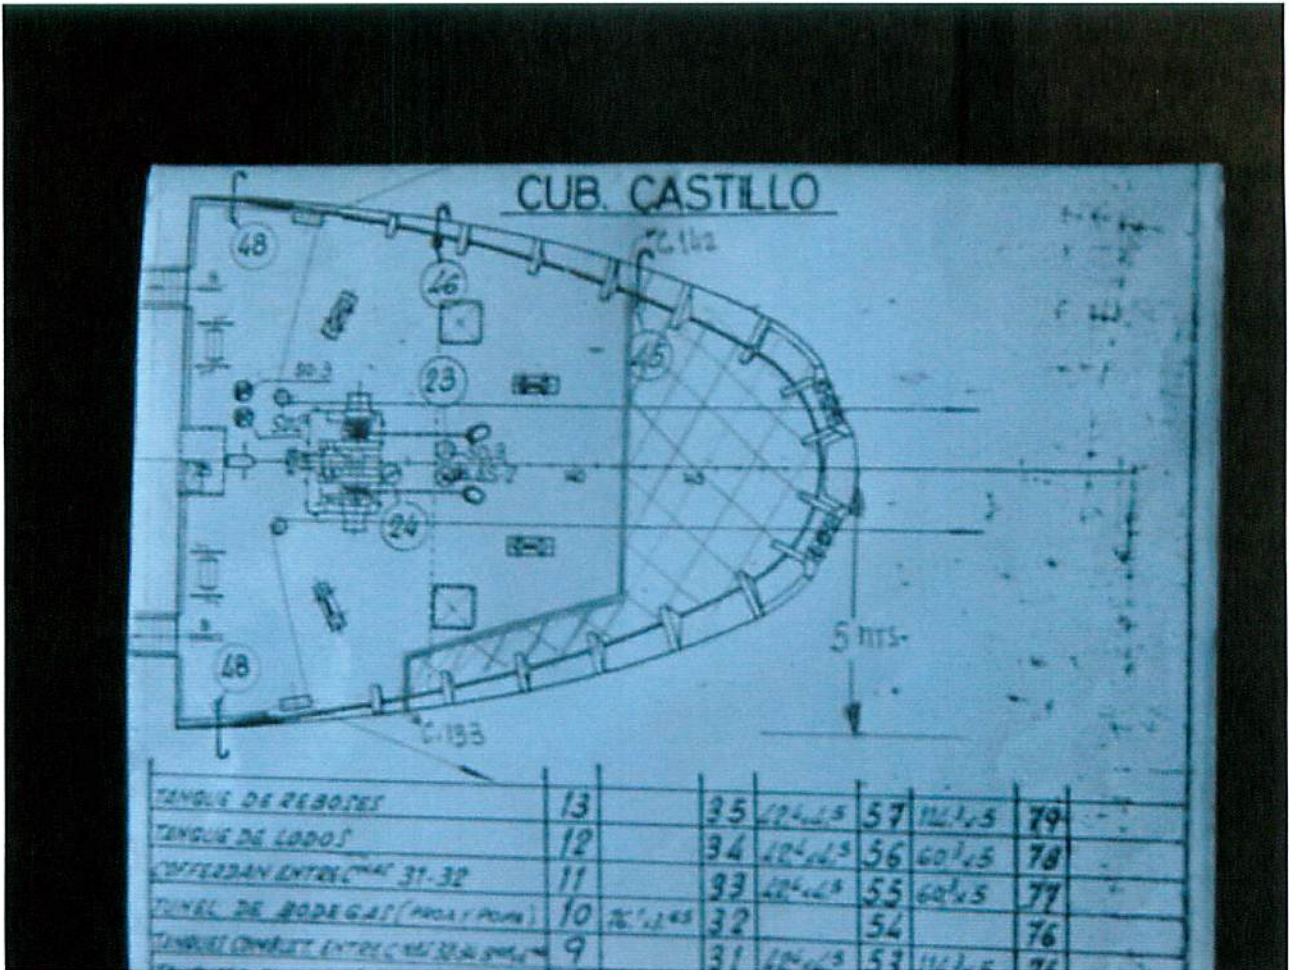
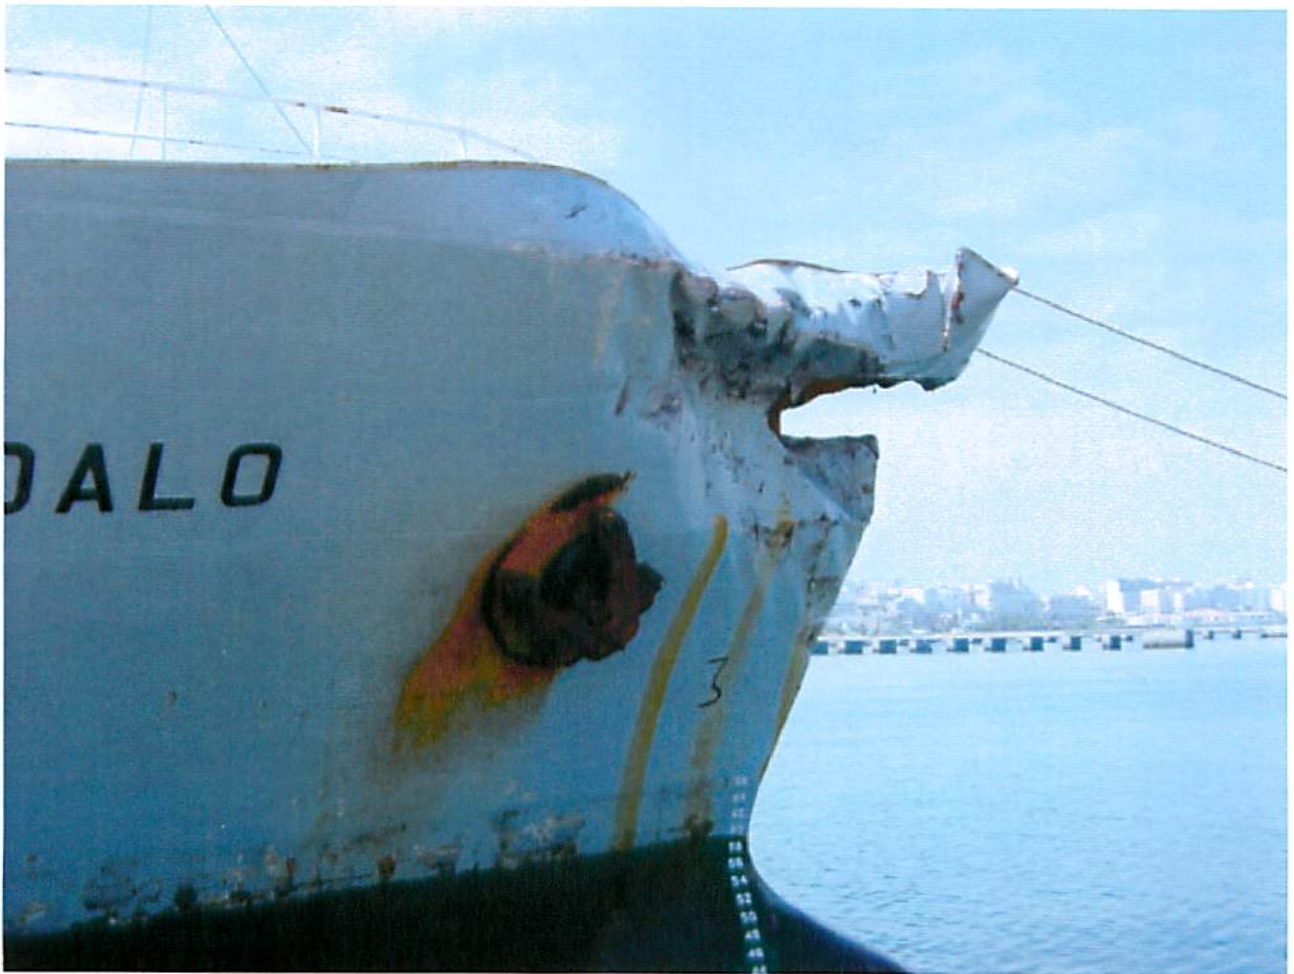
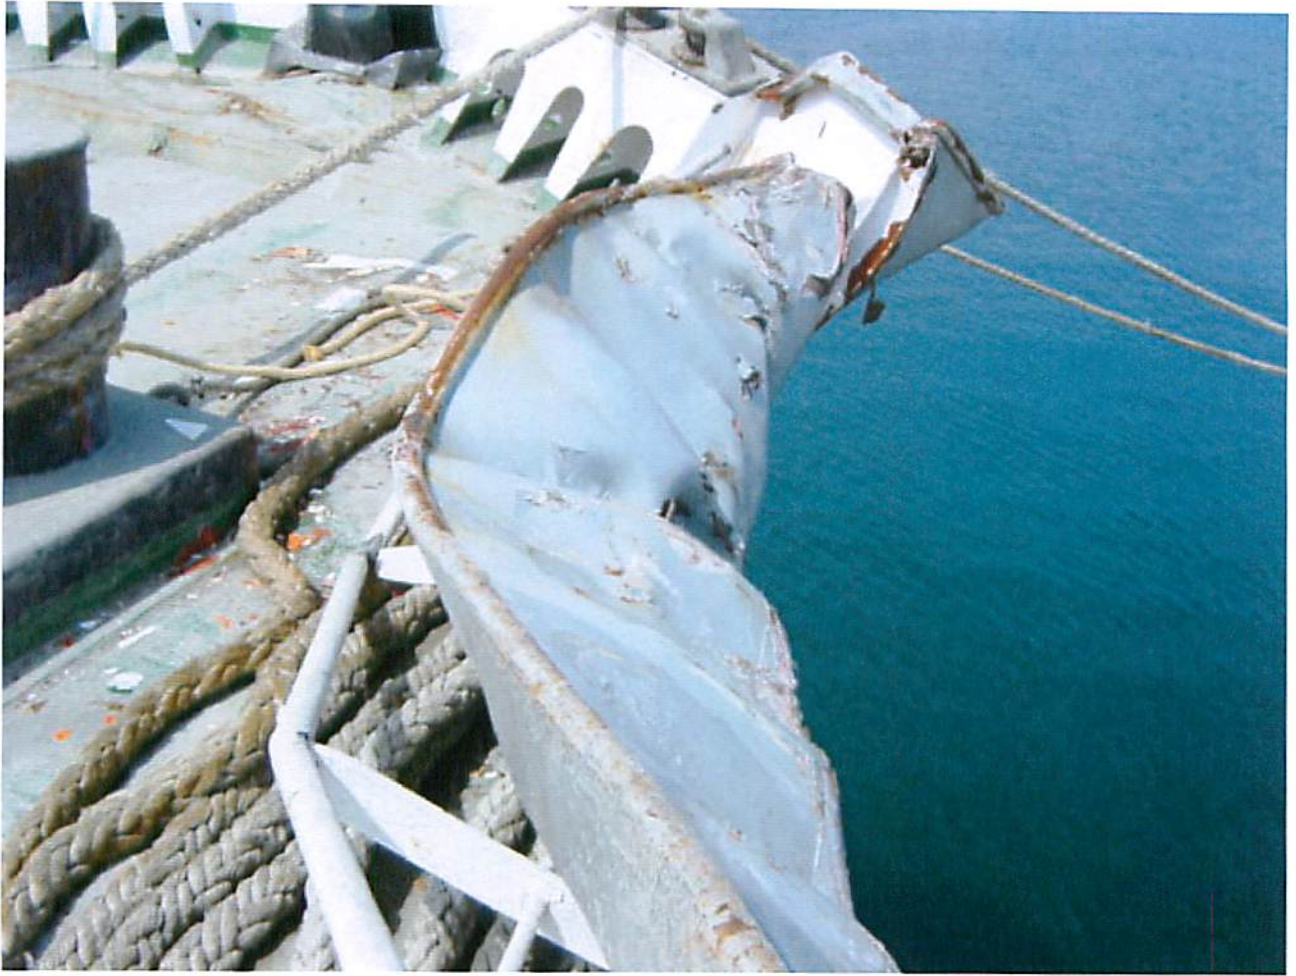
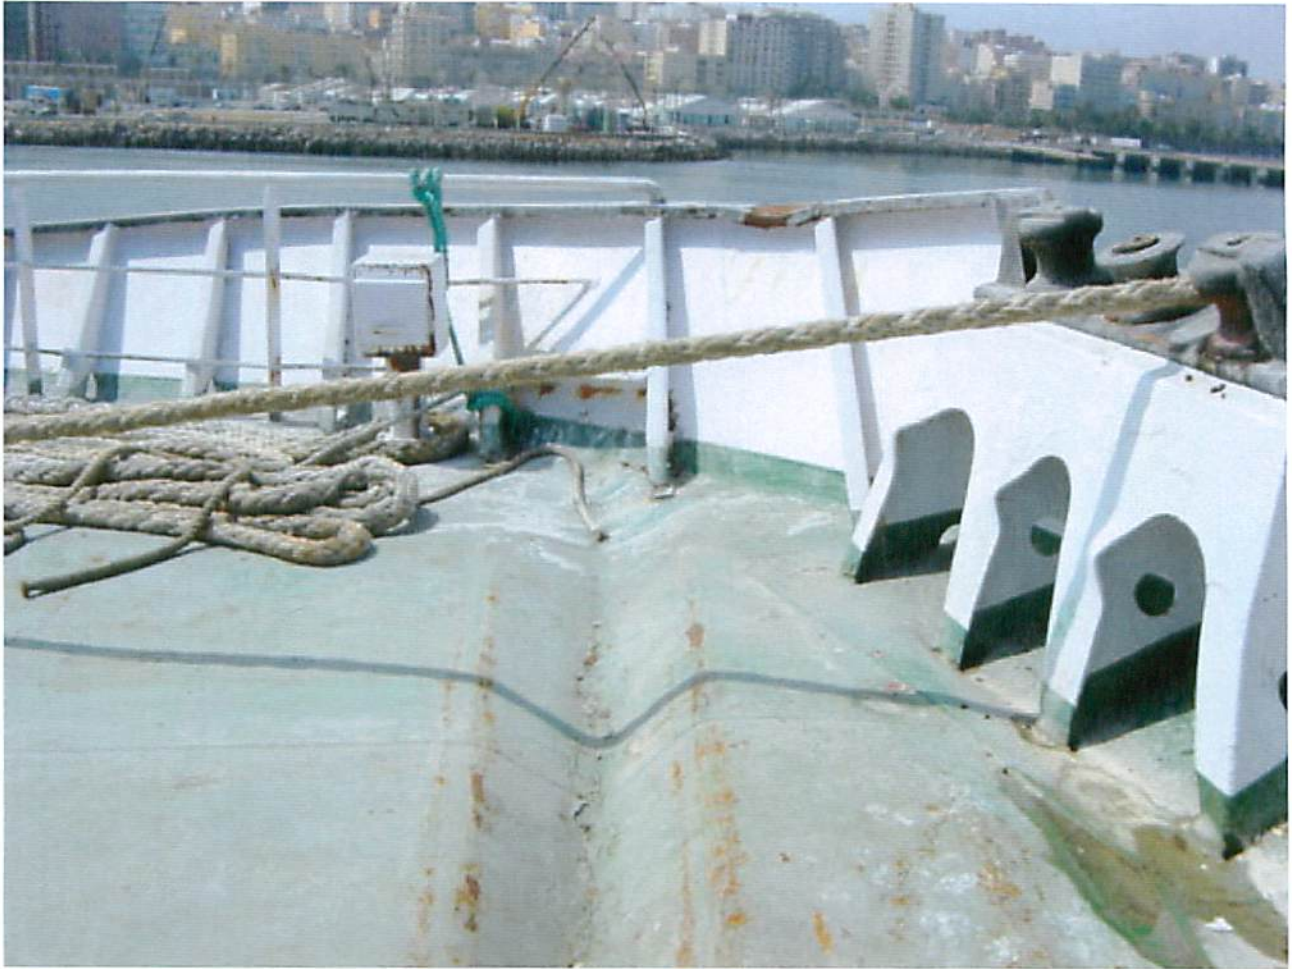
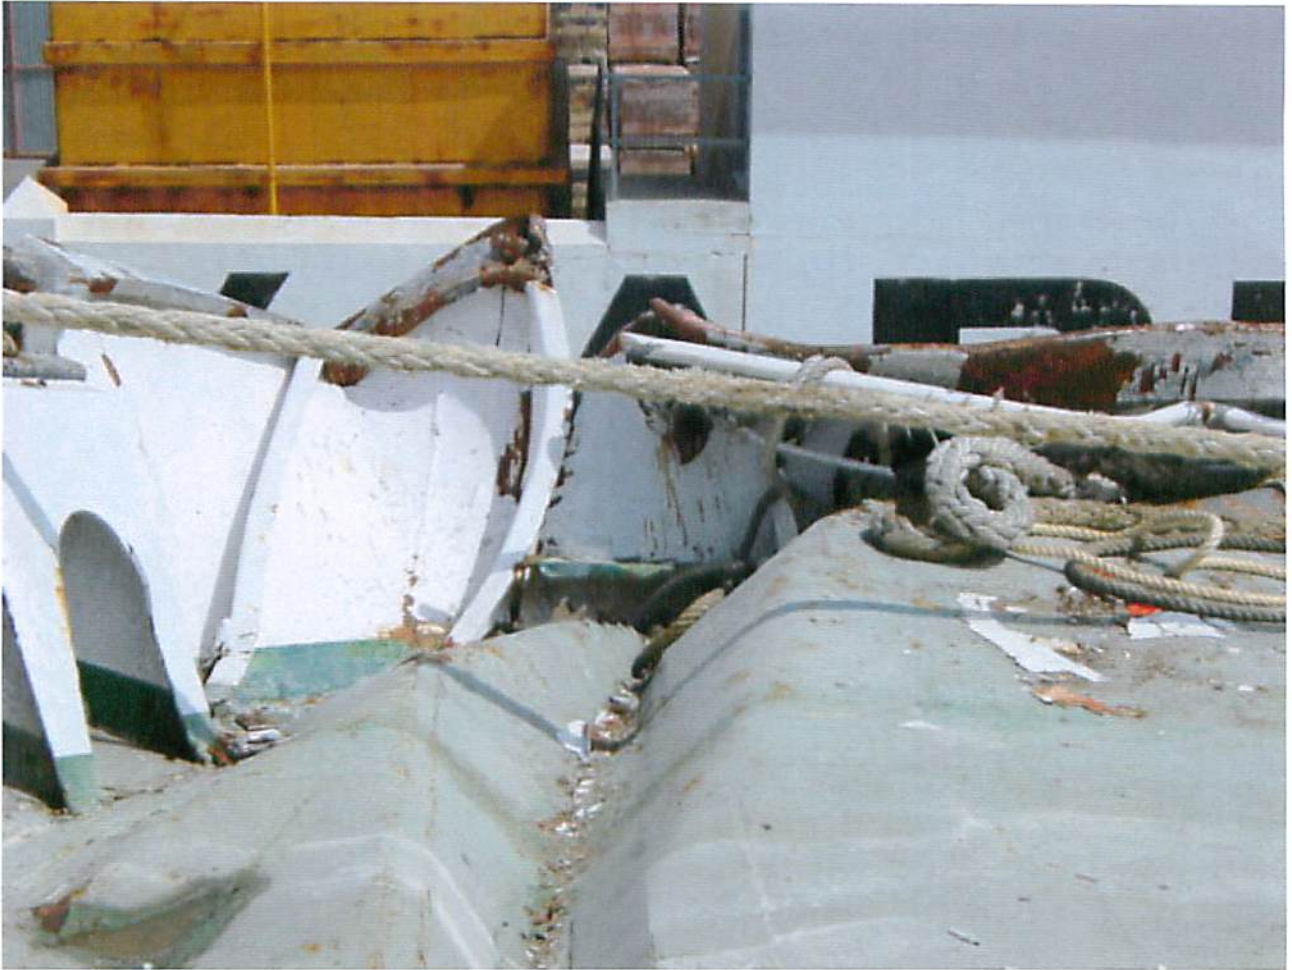
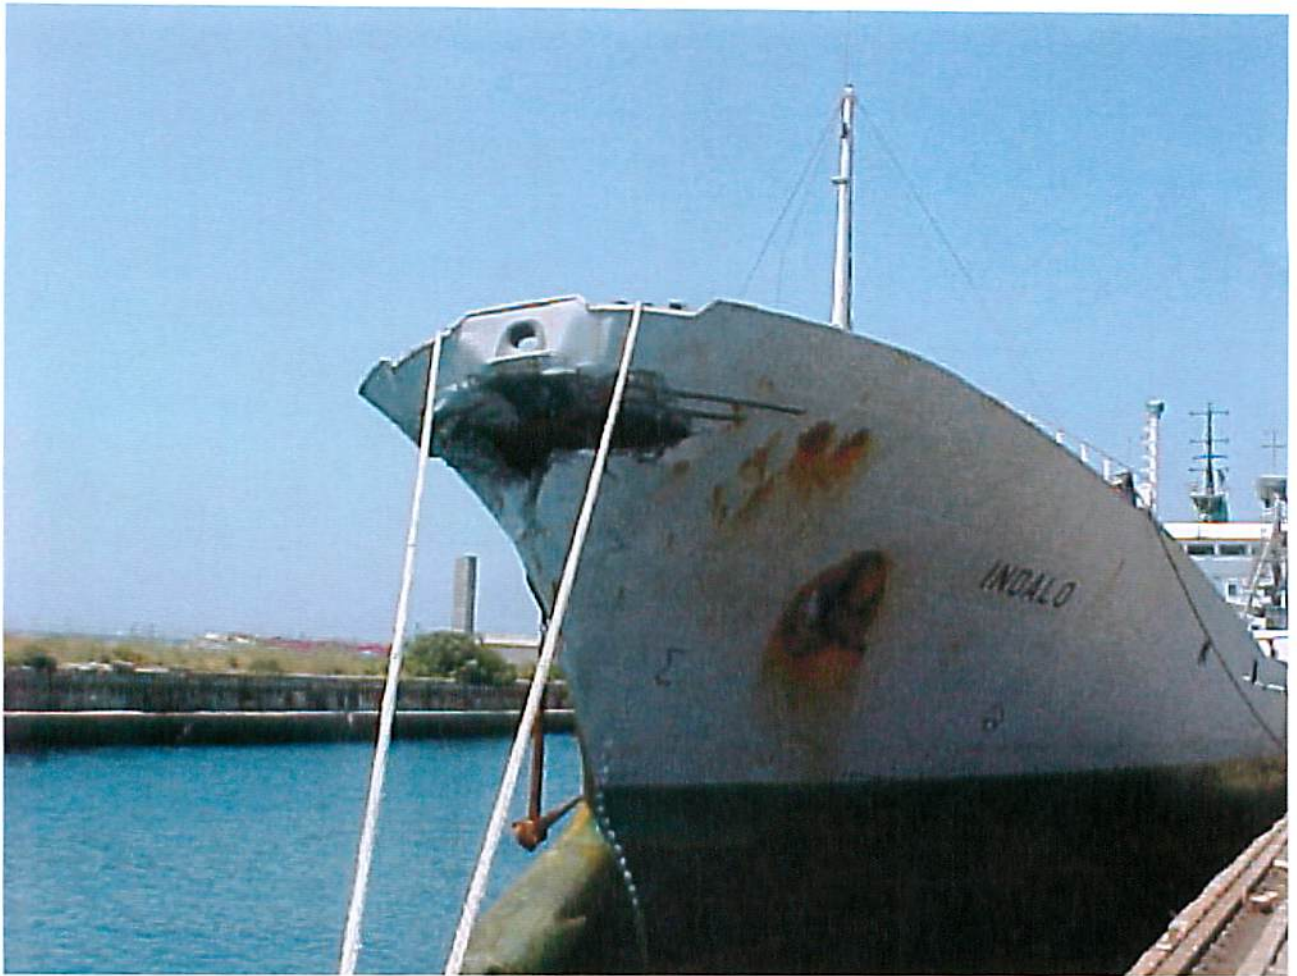
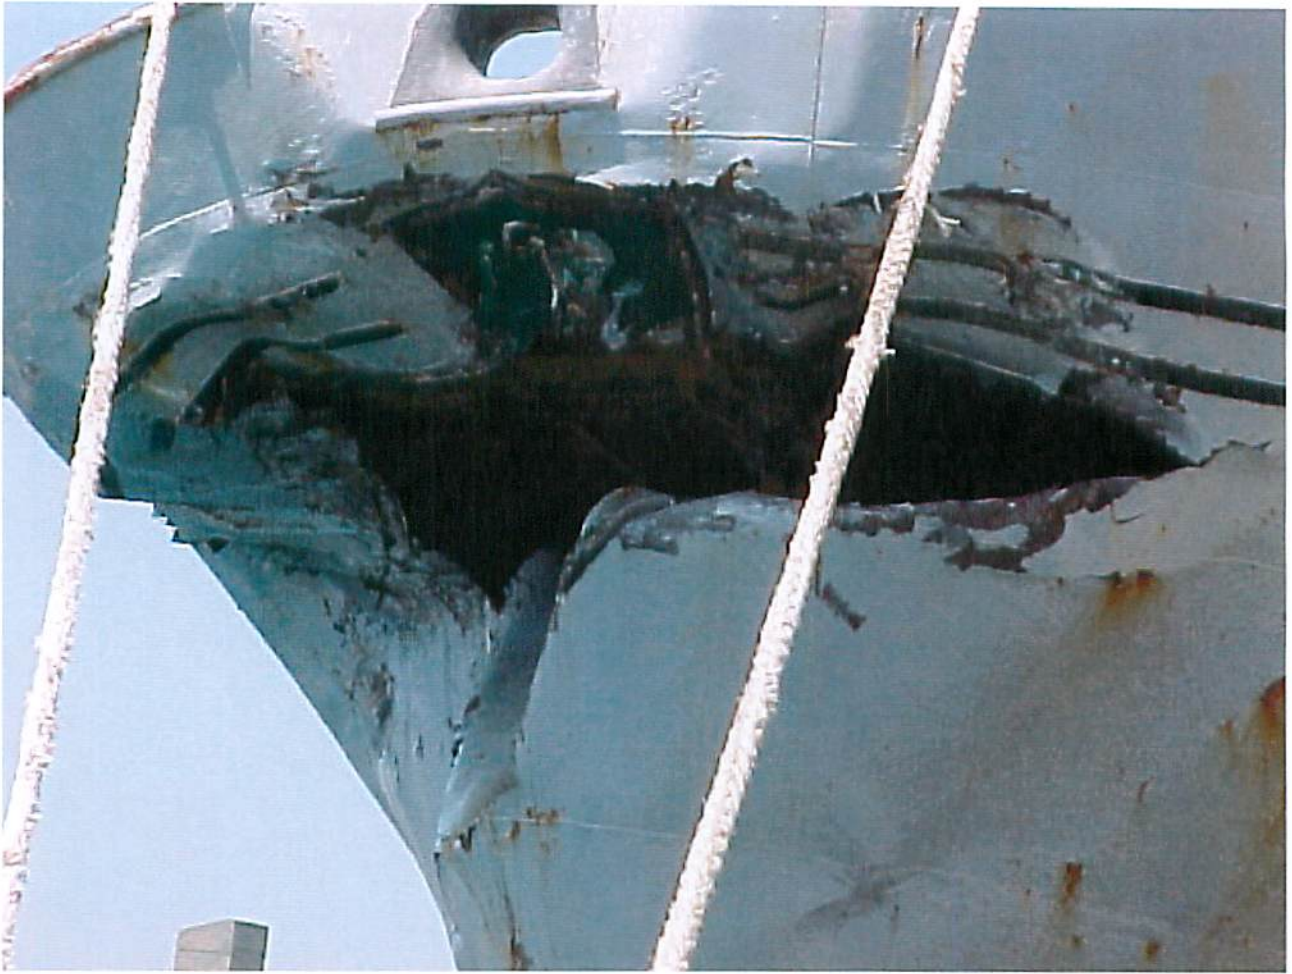
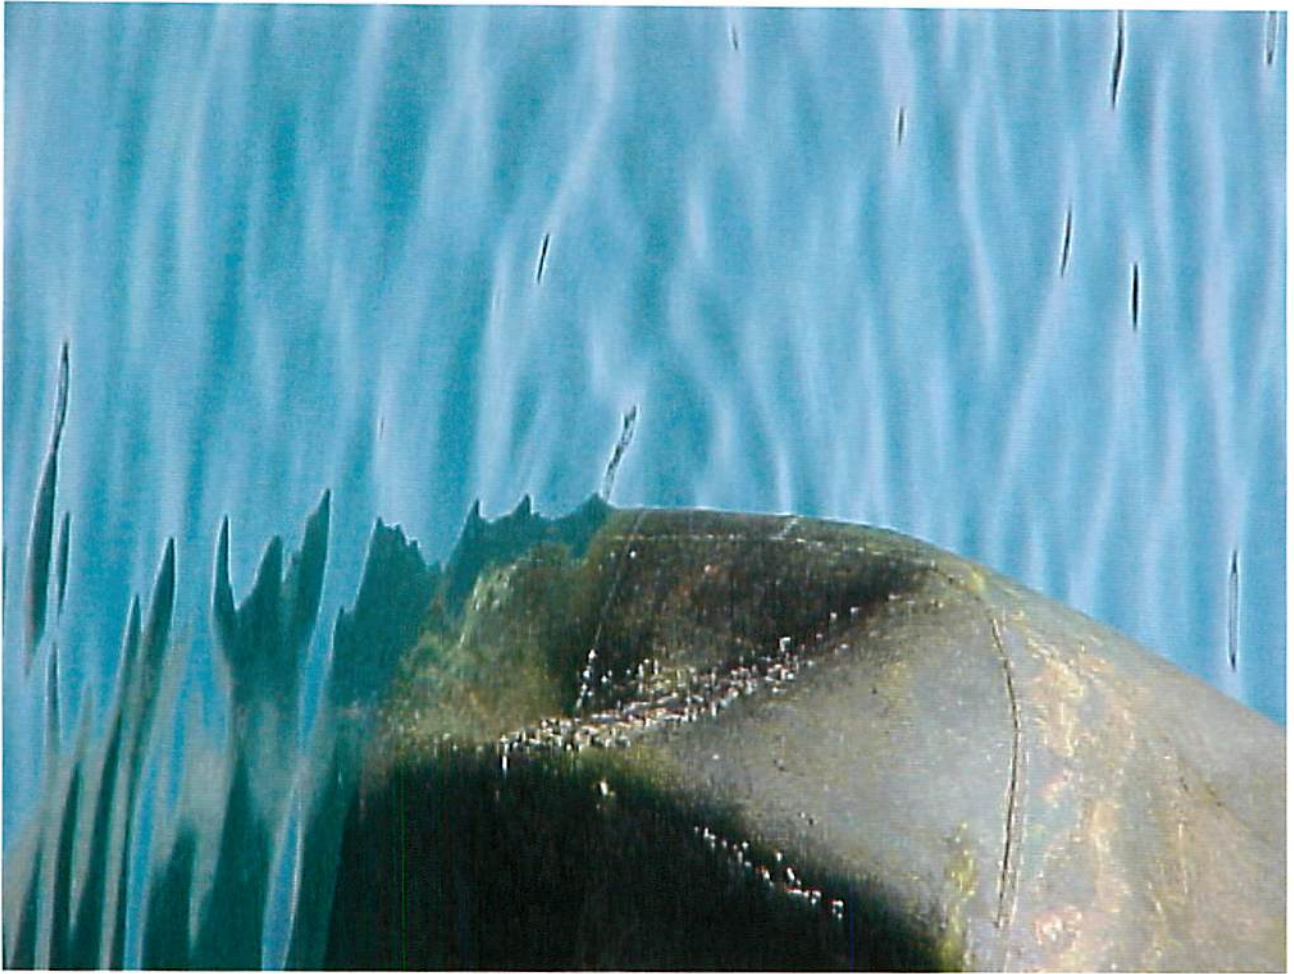
ANEXO 1
 AVERÍAS BUQUE "INDALO"

Desde Ceuta se activó la lancha de salvamento “*Salvamar El Puntal*” para inspeccionar el casco del “*Indalo*”, comprobando que el daño producido está en el castillo, sin que se observe ningún otro daño estructural.

- **En el buque “Indalo” (Anexo 1):**
 - Cubierta de castillo deformada desde la cuaderna 142 (en cada costado) hasta la proa (cuaderna 150)
 - Cubierta de castillo costado de estribor, plancha deformada a lo largo de la eslora desde la cuaderna 132 hasta la cuaderna 142, en un ancho de 1.000 mm.

- Forro del costado en las zonas especificadas anteriormente, deformado y con entrada de luz, afectando el forro en una altura aproximada de 5 metros por debajo de la cubierta de castillo.

- Amurada del costado de las zonas especificadas anteriormente deformada.
 - Deformación de baos, cuadernas y palmejares horizontal y vertical del pique de proa.

- Deformación de forro exterior a la altura de la bodega número 4 (entre las cuadernas 49 y 51)
- **En el buque “Al Mansour” (Anexo 2):**
 - El buque presentaba dos golpes en su banda de babor, uno en proa de mayor importancia y otro a popa, ambos en la obra muerta y a unos siete metros y medio sobre la línea de flotación.

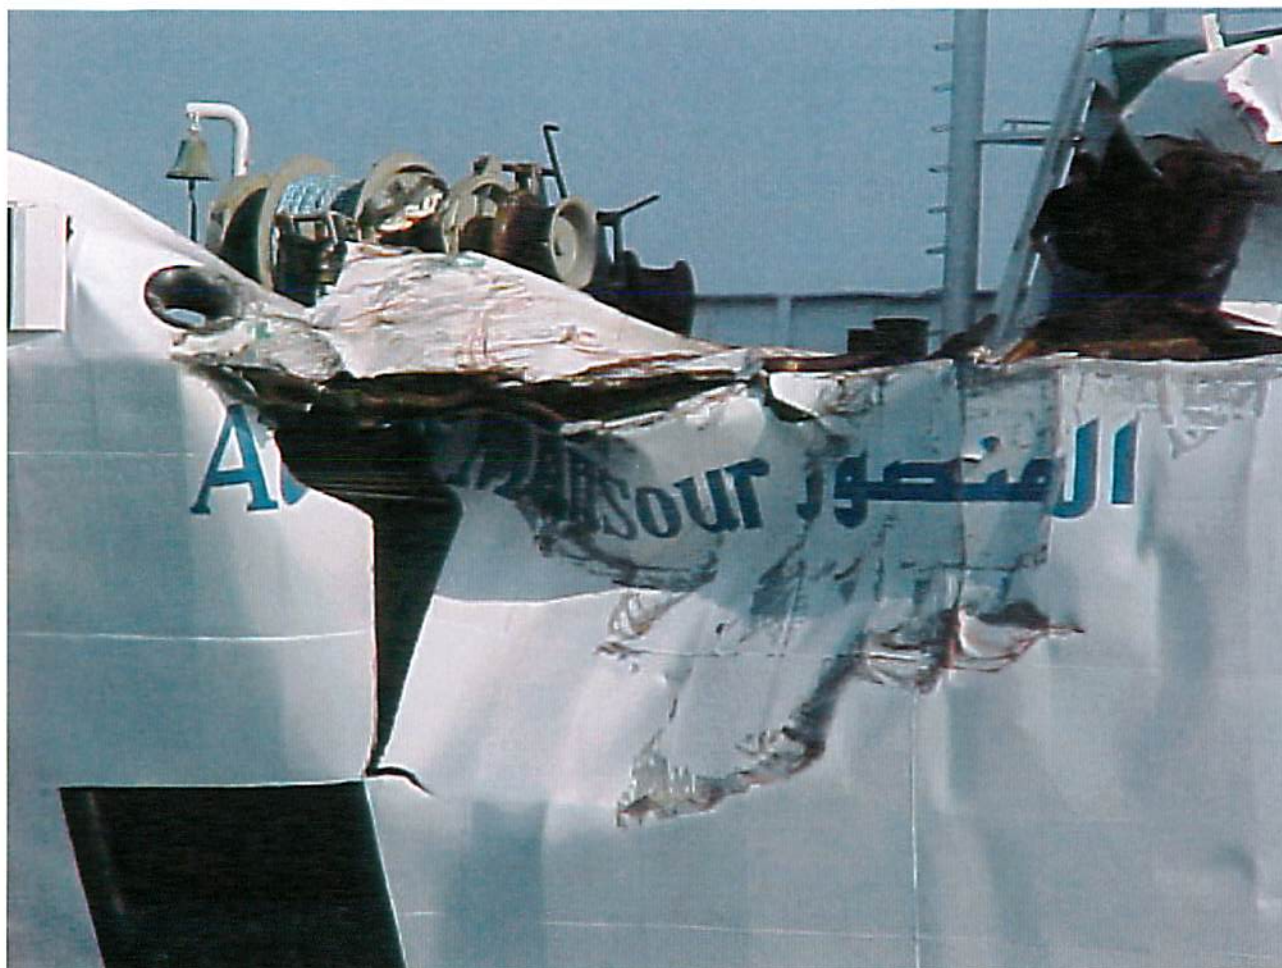
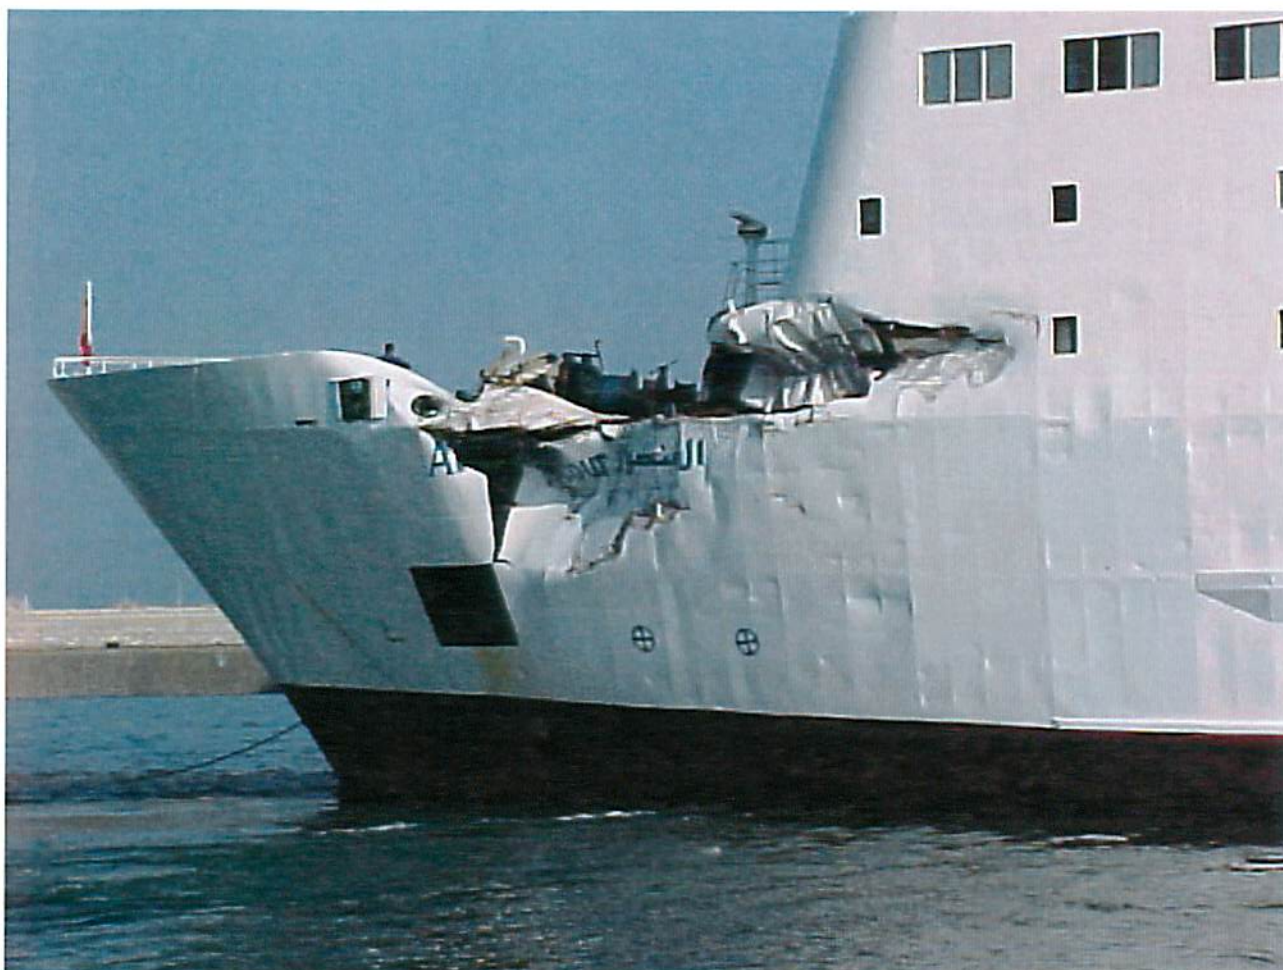
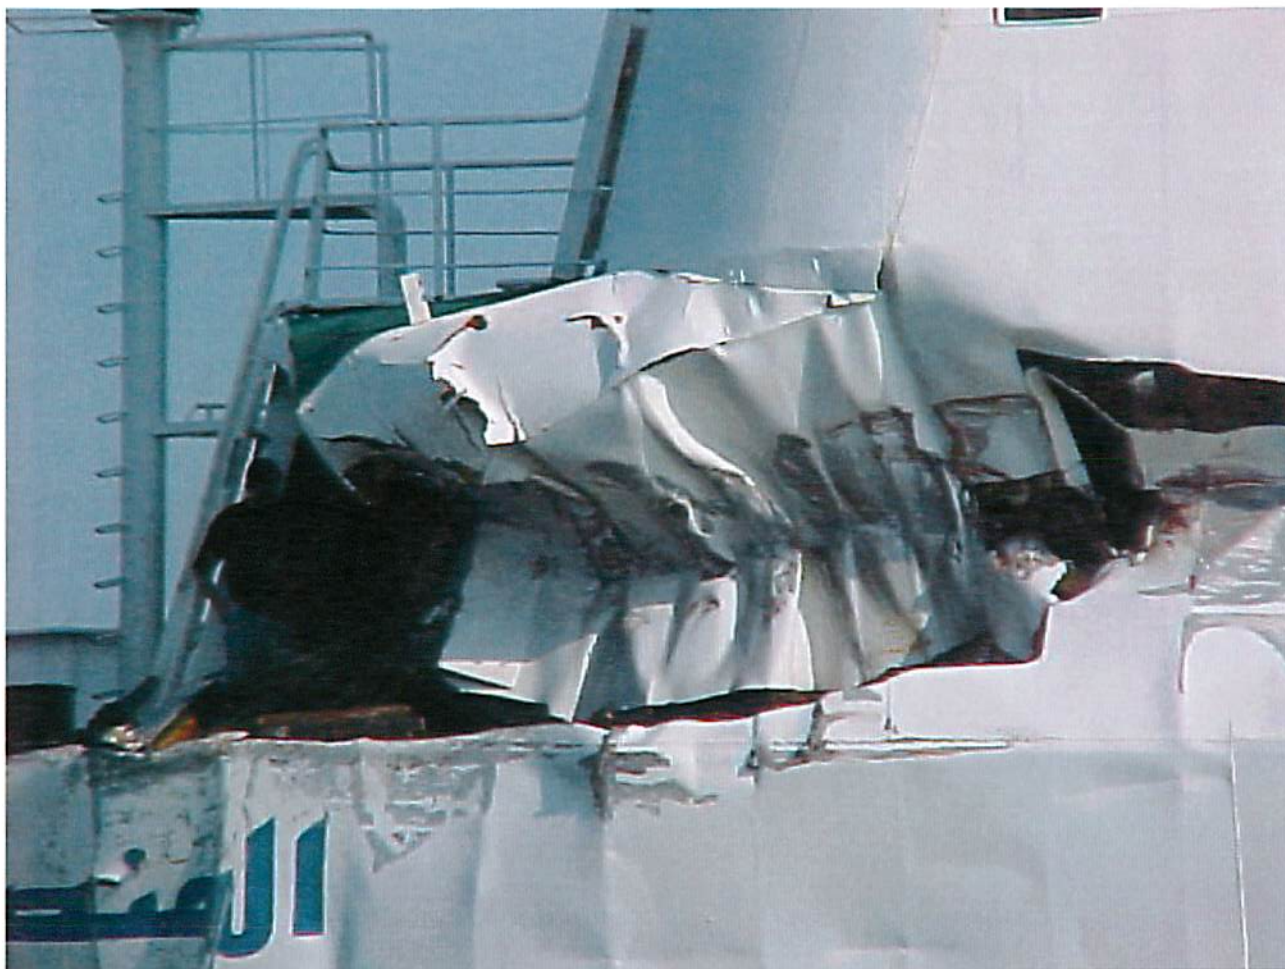
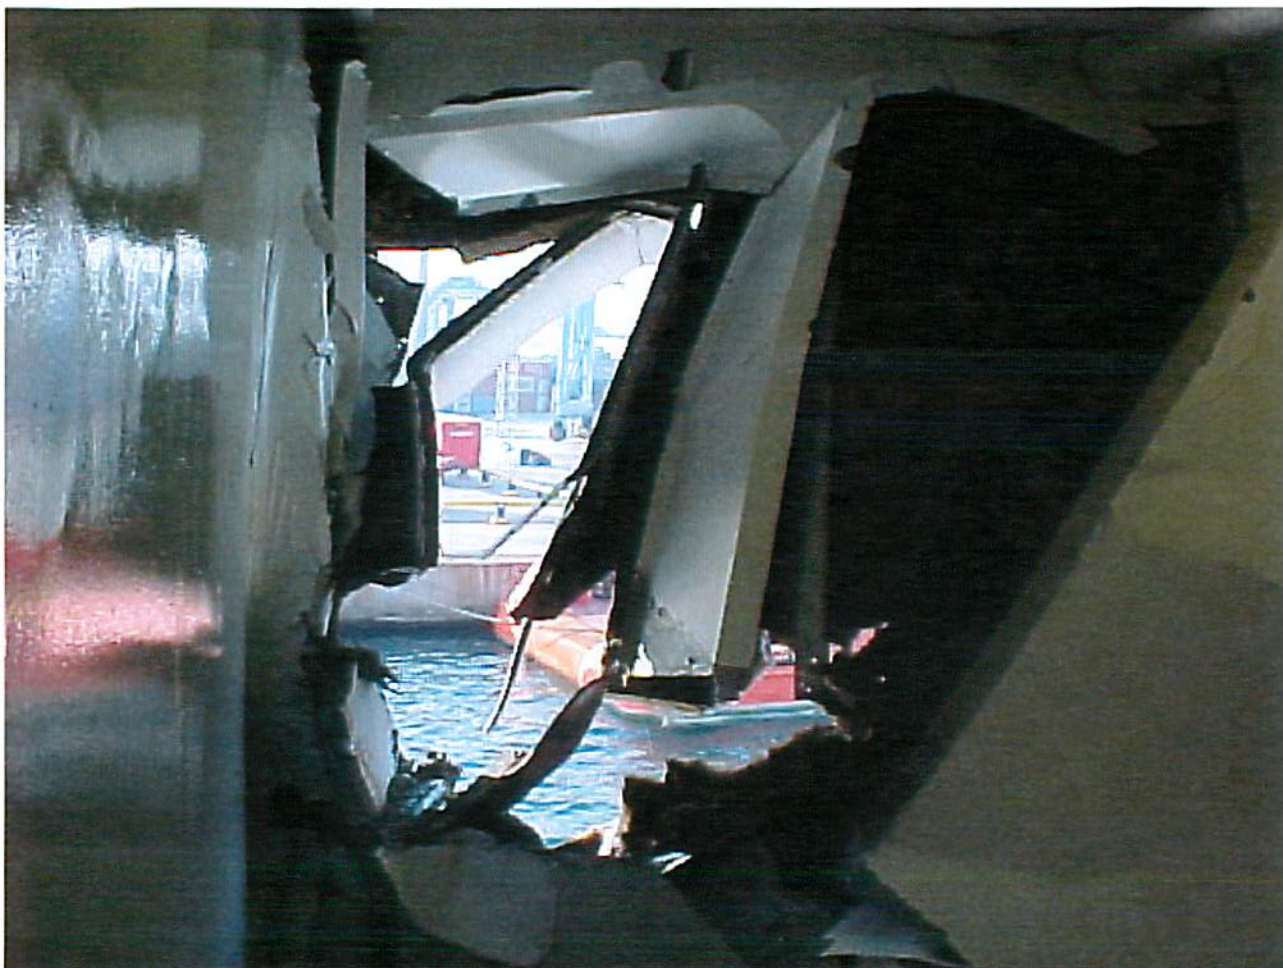
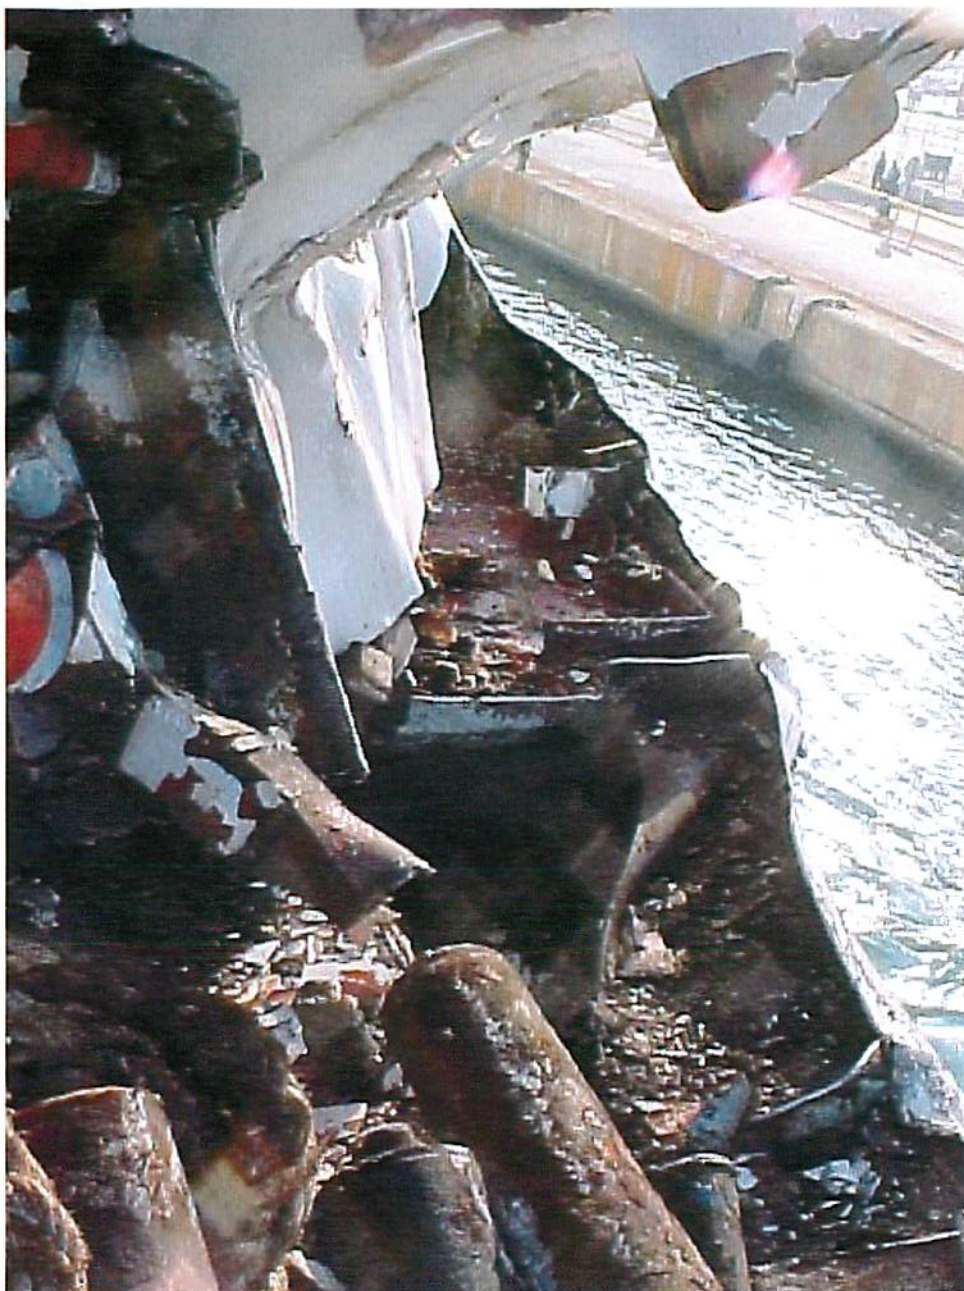
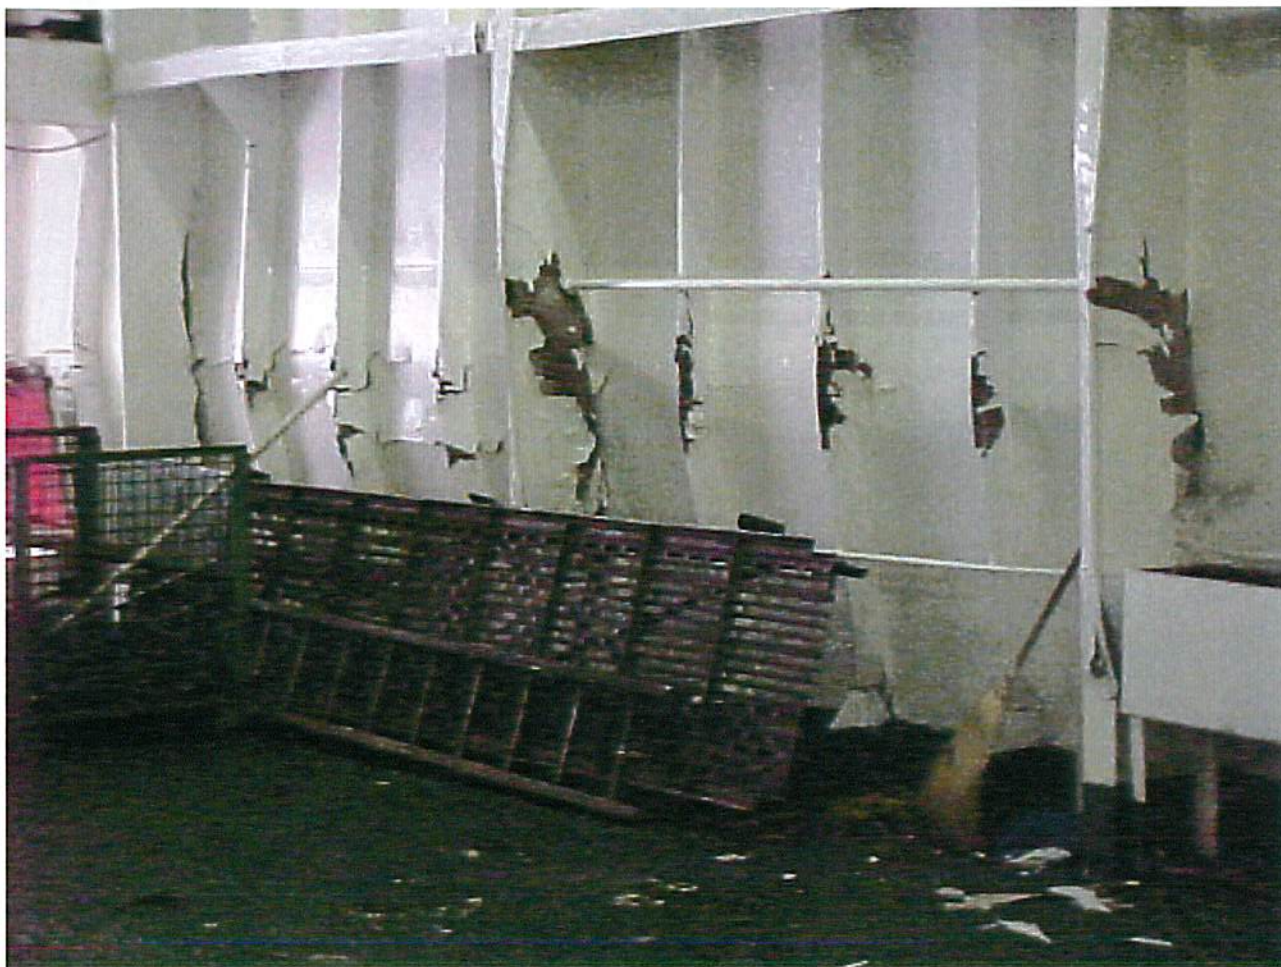
AVERÍAS BUQUE "AL MANSOUR"

Desde Algeciras se movilizaron el remolcador de salvamento “*Punta Mayor*”, y la lancha de salvamento “*Salvamar Algeciras*” para evaluar los daños del “*Al Mansour*” confirmando que el golpe lo tenía muy por encima de la línea de flotación y que no se observaba contaminación procedente del buque.

- El golpe de proa afectaba a la cubierta de castillo y a dos entrepuentes. La zona dañada se encontraba entre la cubierta de coches número 4 y la cubierta de castillo y se extendía entre las cuadernas 127 y 150.

- El golpe de popa afectaba a una zona de unos 10 metros en eslora y 2,5 metros en puntal, situado por encima de la cubierta de coches número 3 entre las cuadernas -9 y 6.

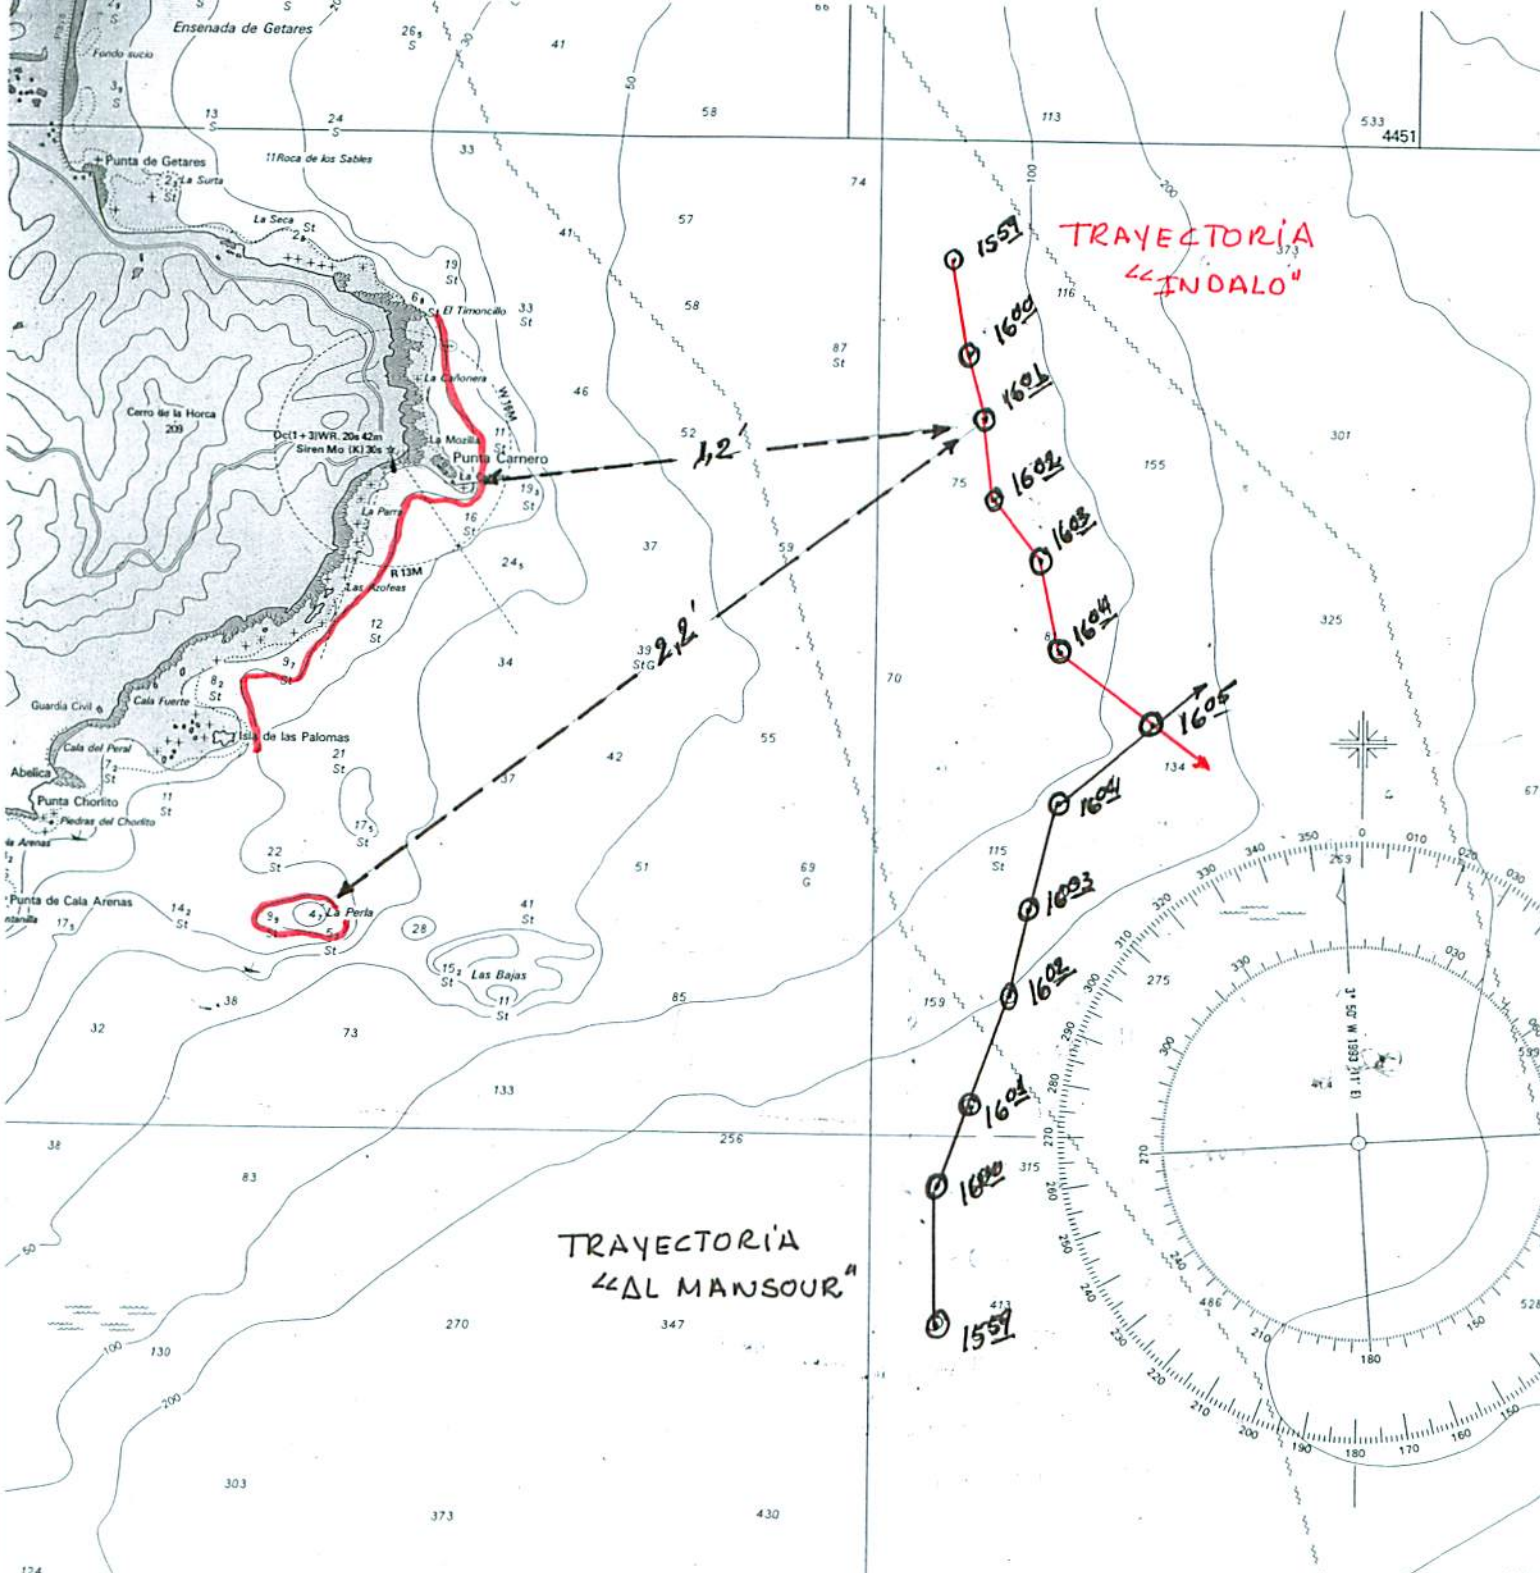
Gráfico de las trayectorias de ambos buques.

Del análisis de estos movimientos se pueden sacar las siguientes conclusiones (**Anexo 3**):

Cinco minutos antes del accidente los buques pasarían libres el uno del otro, si bien muy próximos, si hubiesen mantenido su rumbo y velocidad. El hecho de no conocer ninguno de los dos Capitanes las intenciones del otro, hizo que las maniobras efectuadas

para evitar el abordaje, provocaran el efecto contrario, es decir, les llevó a que se produjese el accidente.

Por un lado, el Capitán del “*Al Mansour*”, en un intento de aumentar la distancia de paso entre los dos buques, enmendó el rumbo de su buque a estribor mientras que el Oficial de guardia del “*Indalo*”, por el mismo motivo y para evitar los bajos de Punta Carnero (según sus propias declaraciones) enmendó el del suyo a babor.

La Comisión ha estudiado este asunto concluyendo que los bajos de Punta Carnero no constreñían en absoluto la maniobra a estribor del buque “*Indalo*”. De acuerdo con las grabaciones radar de los Centros de Salvamento, el Primer Oficial de éste buque comienza a maniobrar a 16^h02^m, es decir, a 1’3 millas del “*Al Mansour*” mientras que la distancia a Punta Carnero era de 1’9 millas por el Este y al bajo de La Perla, 2’5 millas demorando por el 065°, zonas más próximas que podían afectar al “*Indalo*”, cuyo calado en máxima carga es de 6’67 metros.

También ha estudiado la Comisión la situación del buque en momentos anteriores al citado y en todos los casos el buque podía haber efectuado una evolución completa a estribor sin acercarse al bajo más próximo con riesgo para la seguridad de su navegación. Esto quiere decir que el “*Indalo*” podía haber maniobrado a estribor de haber optado por efectuar dicha maniobra.

Por otra parte, los cambios de rumbo que efectuaron uno y otro buque, no fueron lo suficientemente amplios y claros en el principio, para ser percibidos por el otro buque y comprender sus intenciones. Si se tiene en cuenta que el Primer Oficial del “*Indalo*” detectó al “*Al Mansour*” a 5 millas y el Capitán de éste último buque, detectó al “*Indalo*” a 3’5 millas, y que con la velocidad relativa a que se aproximaban (unos 29 a 30 nudos), se encontrarían en el mejor de los casos en unos 10 minutos, parece obligado que la maniobra a efectuar debía ser suficientemente ostensible para ser detectada por el otro buque sin lugar a dudas.
