## INFORME TÉCNICO A-02/2009

Investigación del hundimiento de la gabarra de consumos SAVINOSA en aguas del Puerto de Tarragona, el 9 de septiembre de 2008.

COMISIÓN PERMANENTE DE  
INVESTIGACIÓN DE ACCIDENTES  
E INCIDENTES MARÍTIMOS

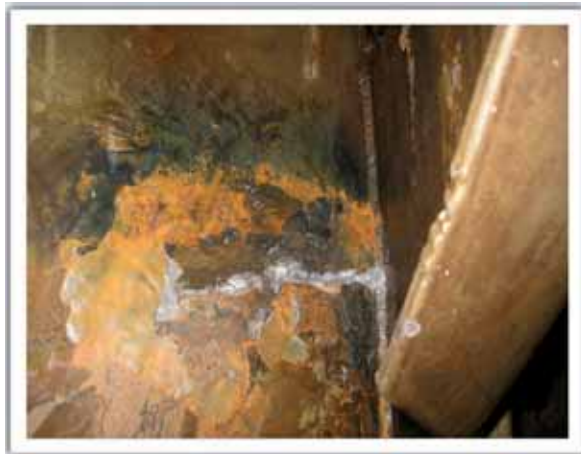
**Figura 7.** Grieta en el pique de popa

Se localizó una grieta grande entre las cuerdas 0 y 1, en la parte superior del pique de popa y en la banda de babor, tras el cintón, que no era visible desde el exterior. En las siguientes fotografías se puede apreciar la grieta y su localización.

La posición de la grieta se ha podido determinar a partir de las fotografías disponibles.

Taponada con masilla la última grieta, poco accesible al encontrarse bajo el cintón, se consiguió finalmente reflotar el buque el día 20 de septiembre de 2008.

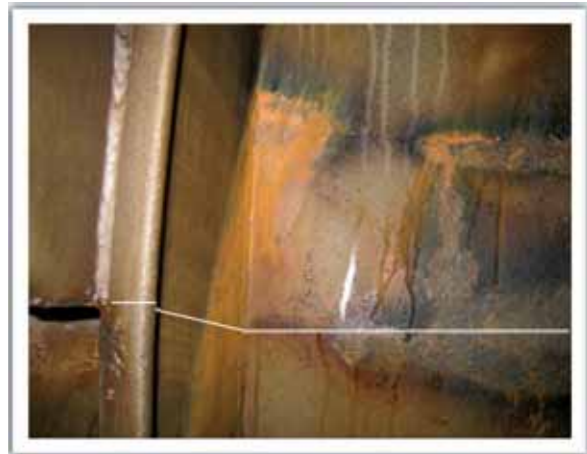
**Figura 9.** Posición de la cartela respecto al cintón

En la figura 9 se puede observar la posición de la cartela con respecto a las soldaduras del cintón, que carecía de chapa de respaldo, en la zona de proa de la cuaderna 1.

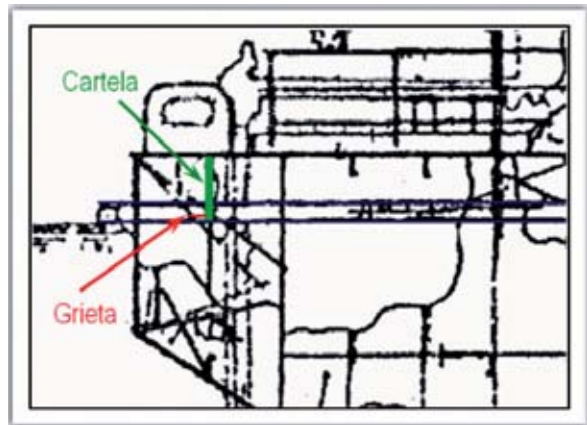
**Figura 10.** Posición de la grieta y la cartela

Superponiendo los planos de la disposición general y la estructura del barco se puede ver que la posición relativa de la cartela y el cintón, de la fotografía anterior, concuerda con la de los planos. En la figura 10 se ha marcado en color verde la cartela y en color rojo la posición aproximada de la grieta.

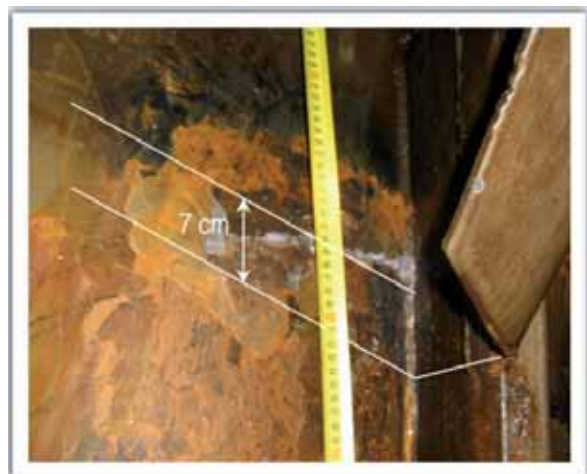
**Figura 11.** Distancia de la grieta al extremo inferior de la cartela

La figura 11 permite medir la posición de la grieta respecto a la cartela, determinando que es aproximadamente de 7 cm.

Como el calado máximo coincide con la parte inferior del cintón, que está a la altura del extremo inferior de la cartela, se puede concluir que la grieta estaba a una altura aproximada de 4,09 m sobre la línea de base.

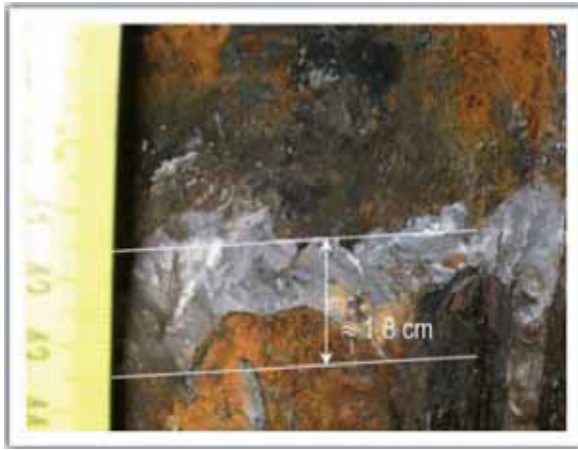
Figura 12. Altura máxima de la grieta

Con la ayuda de la siguiente fotografía, se puede determinar la altura máxima aproximada de la grieta.

En la inspección que se realizó al buque tras su reflote se determinó que la longitud aproximada de la grieta era de 20 cm. Con este dato se puede trazar sobre la fotografía de la grieta un rectángulo de unos 20,0 cm de largo y 1,8 cm de alto, obteniéndose la figura 13, en la que se puede apreciar que la grieta ocupa alrededor del 40% del rectángulo y, por tanto, su área aproximada es de 14 cm<sup>2</sup>.

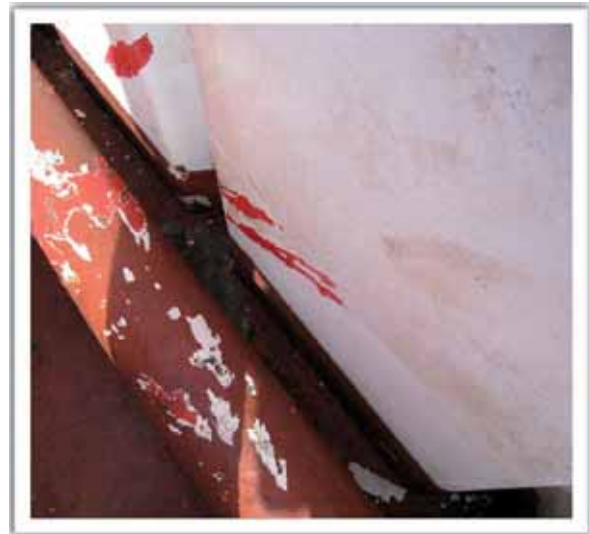
Figura 14. Grietas en la superestructura

Se localizaron grietas en la superestructura, en la zona exterior de la habilitación junto al corredor de estribor, a nivel de cubierta, que se pueden ver en la figura 14.

Las grietas tuvieron que ser tapadas para el reflote del buque, ya que afectaban a su flotabilidad, pero por su situación, muy por encima de la flotación inicial de la carena, no pudieron ser la causa del hundimiento.

Es muy probable que las grietas se produjeran por los momentos flectores que se generaron al varar el buque con su popa. Por la distribución de las fuerzas en ese momento, la cubierta tendría un momento flector que le generaría una condición de arrufo, concordante con la aparición de ese tipo de grietas.

Se descubrieron grietas en la cubierta, en la zona de la caseta de habilitación, que dejaban escapar gasóleo de los tanques de popa, y una grieta bajo el motor auxiliar de babor. Todas las grietas fueron tapadas con masilla.

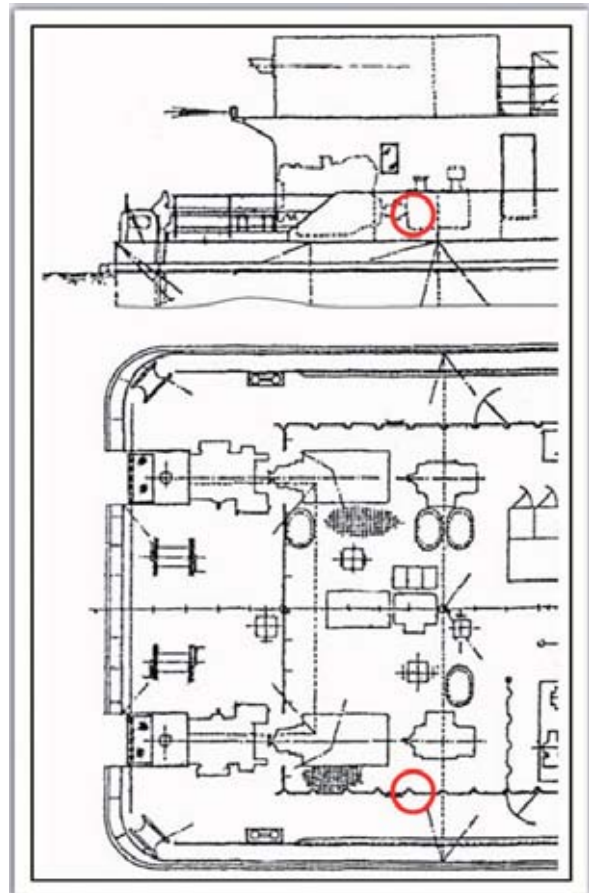
Figura 15. Posición de las grietas de la habilitación

Las grietas estaban en la zona de popa de la superestructura, en el costado de estribor, cercanas a la cubierta, como se puede observar en el detalle de la disposición general de la figura 15.

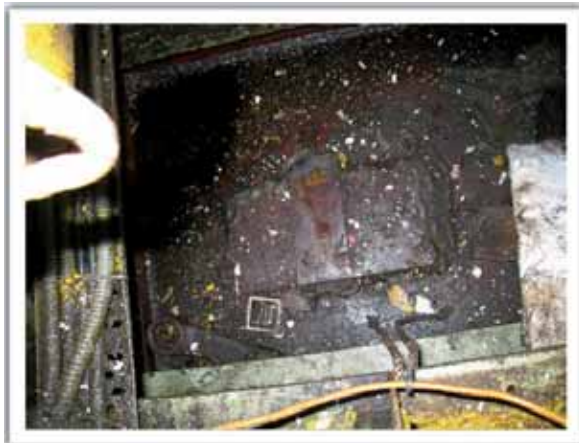
Figura 16. Grieta bajo el motor auxiliar de babor

Se localizó otra grieta bajo el motor auxiliar de producción de energía eléctrica de babor. La grieta y su localización en el buque se pueden ver en las figuras 16 y 17.

La grieta tuvo que ser tapada para el reflote del buque ya que afectaba a su flotabilidad. Aunque se podría haber producido una inundación de la popa si hubiese entrado agua por esta grieta, al estar situada muy alta, por encima de la flotación, se descarta como causa del hundimiento.

Al igual que ocurría con las grietas encontradas en la superestructura, lo más probable es que se produjese por los momentos flectores generados al tocar en el fondo el extremo de popa del buque.

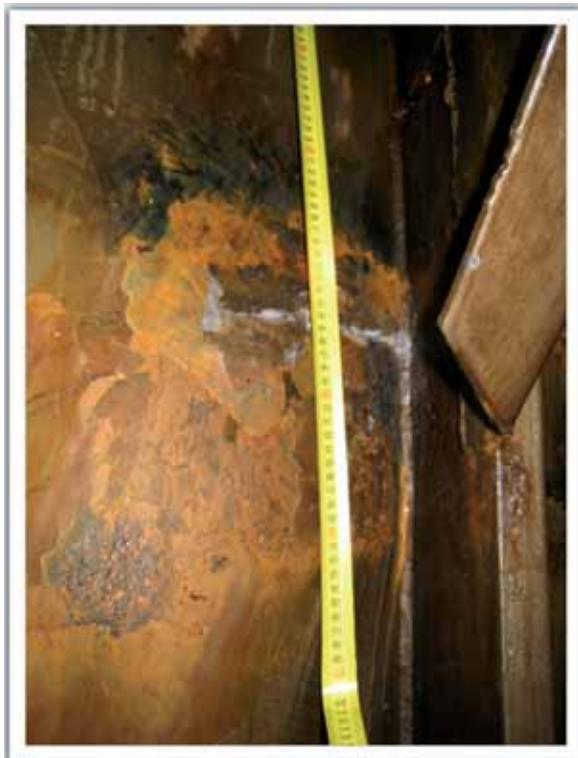
Figura 18. Abolladura junto a la grieta en la zona alta del pique de popa

En la parte central de los refuerzos verticales del mamparo de proa del pique de popa existían deformaciones. Este tipo de deformaciones son características de la varada del buque y la consecuente reacción ejercida por el fondo marino. En el último reconocimiento especial del casco en seco, efectuado el 17 de octubre de 2006, no se hace ninguna mención a estas deformaciones, ni consta que hayan existido abordajes o colisiones.

Existía una abolladura en la zona colindante a la grieta de la parte alta del pique de popa, entre las cuadernas 0 y 1, que se puede ver en la figura 18.

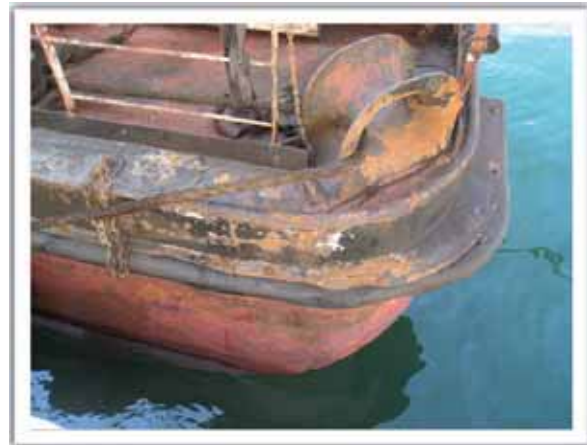
Figura 29. Golpe en el cintón

Una vez que se ha visto que la causa del hundimiento fue la entrada de agua por la grieta existente en la parte superior del pique de popa, cabe plantearse cuál fue la causa por la que se produjo dicha grieta. El análisis de las fotografías tomadas al buque tras su reflote permite concluir que la grieta se produjo a causa de la deformación del cintón y de sus chapas colindantes. En las figuras 29 y 30 se puede ver la deformación del cintón y la abolladura que se produjo a su alrededor, de la cual ya se ha hablado.

Sin embargo, el Capitán del buque no recuerda haber dado ningún golpe contra el cintón. La existencia de la abolladura sin que se tenga conciencia de haber golpeado el buque se explica si la deformación del cintón y sus chapas colindantes se produjo por una sobrecarga de operación en el atraque, de tal forma que la zona afectada haya sufrido una fuerte presión que la haya deformado.

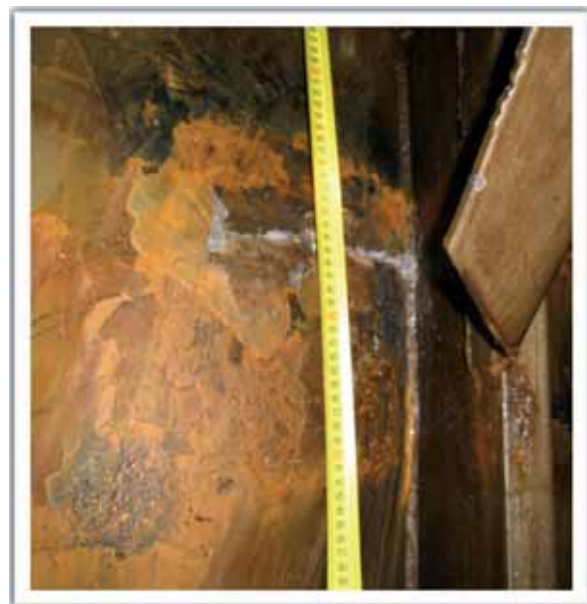
Figura 30. Abolladura en la zona de la grieta del pique de popa

Por tanto, la causa más probable por la que se produjo la grieta en el pique de popa fue una sobrecarga de operación de impacto debida al contacto de una pequeña superficie del cintón en la zona de popa contra las defensas durante las maniobras de atraque o desatraque.

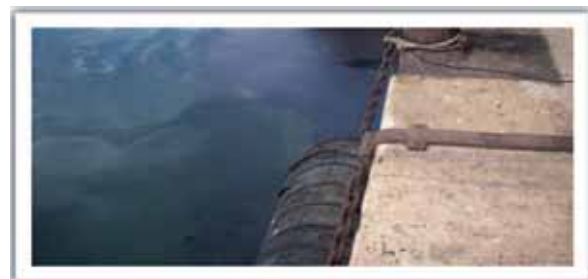
Figura 32. Estado de la defensa de popa del ataque del buque

En la siguiente fotografía se puede ver el estado, tras el hundimiento, de la defensa número 4 del muelle de Reus Sur, en la que quedó apoyada la popa de la gabarra el día 8 de septiembre de 2008, antes del accidente.

Este tipo de defensas ha caído en desuso porque no optimizan la absorción de la energía en los impactos.

La separación de las defensas en la zona de ataque del buque era, como se ha visto, de aproximadamente 20 m, por lo que el buque sólo apoyaba sobre dos defensas, de forma que la superficie total de contacto de las defensas sobre el cintón de la gabarra era pequeña, favoreciéndose así que hubiese una sobrecarga de operación y se produjeran la abolladura y la grieta observadas.

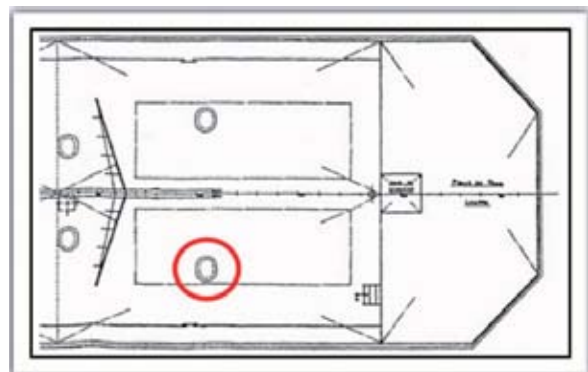
**Figura 36.** Situación de la tapa de proa del tanque número 1 de estribor

que estaba sumergida por el hundimiento y la escora del buque. En la siguiente figura se puede ver la posición de la tapa.

La tapa de proa del tanque número 1 se encontraba sumergida a una profundidad de 2 m tras el hundimiento, y se abrió al saltar las tuercas de palomilla que la sujetaban. En la inspección realizada tras el reflote se comprobó que el estado de las palomillas de cierre de la tapa era malo, habiendo perdido parte del fileteado de la rosca, como se puede apreciar en la figura 37.

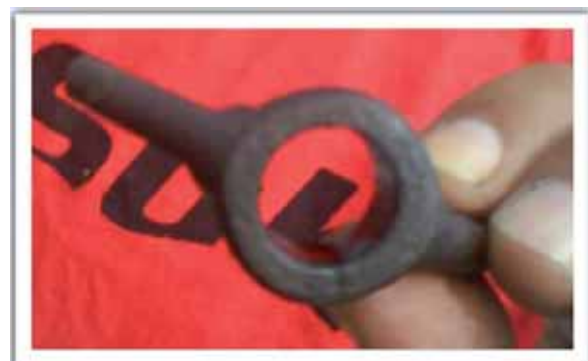
**Figura 37.** Estado de las palomillas de cierre de la tapa de proa del tanque número 1 de estribor

Las palomillas de cierre de la tapa se apretaban manualmente, de forma que no se garantizaba la total estanqueidad.
