## INFORME CIAIM-11/2014

### Hundimiento del pesquero SIEMPRE DIANA a 1 milla del puerto de Malpica (A Coruña), el 4 de abril de 2013

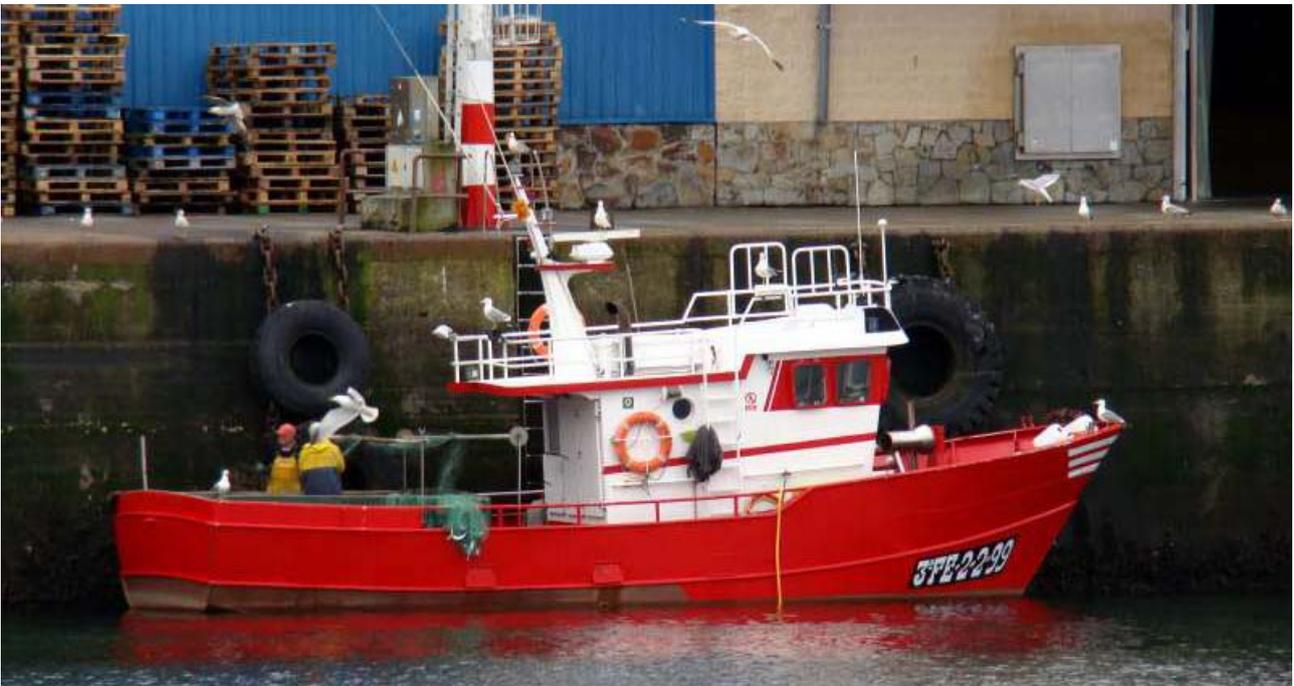
Figura 4. E/P SIEMPRE DIANA en puerto en el año 2009

Por las declaraciones de los tripulantes y el análisis de la figura 4 y de otras fotografías no incluidas en el informe, sería habitual que la embarcación operase con un francobordo de entre 10 y 25 cm, probablemente desde años antes del accidente. Según el acta de estabilidad el francobordo de la embarcación era de 40 cm. Sin conocer con más detalle el estado de pesos de la embarcación en la prueba de estabilidad, y al no haberse recuperado la embarcación, no es posible determinar a qué corresponde esta diferencia de francobordo.

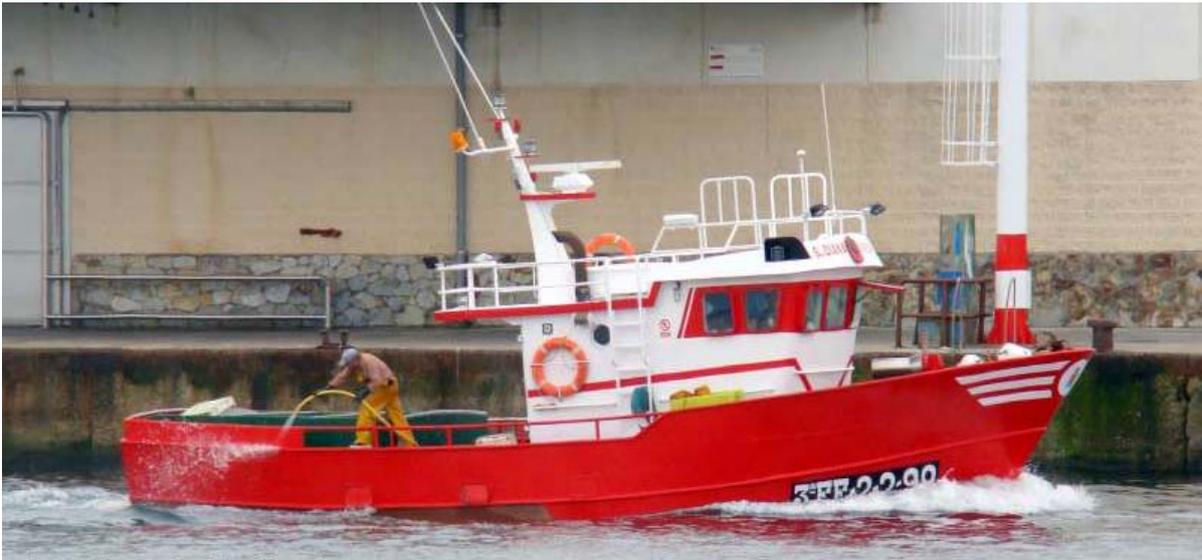
Figura 5. E/P SIEMPRE DIANA navegando, con asiento por popa, donde se observan varias de las portas de desagüe

Si bien estas portas debían tener superficie suficiente para evacuar el agua sobre cubierta, su disposición longitudinal permite la acumulación de agua a popa cuando el barco navega con asiento de popa.

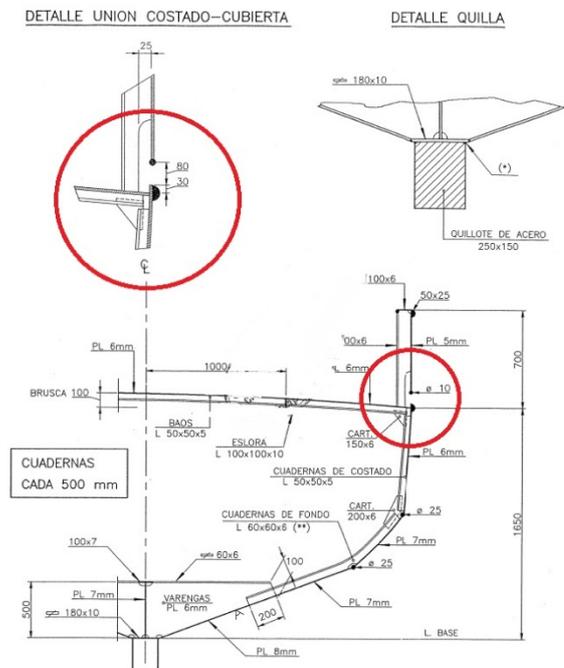
No existía la abertura corrida en ambos costados de proa a popa de 8 cm por encima de la línea de cubierta que aparece en el detalle del plano de construcción de la cuaderna maestra de la embarcación (ver figura 6). En su lugar se habían practicado tres portas de desagüe a ambas bandas, por indicación de la Capitanía Marítima. Las portas de desagüe situadas más a popa estaban aproximadamente a tres metros del espejo de popa.

Del análisis de la documentación del proyecto de la E/P SIEMPRE DIANA se aprecia que existen detalles constructivos que se cambiaron en la construcción: nunca se practicó la abertura corrida de 8 cm por encima de la línea de cubierta en ambos costados de la embarcación. En su lugar, se dispusieron una serie de portas de desagüe a lo largo del costado, tal como requirió la administración marítima durante la construcción del pesquero (Figura 6).

Figura 6. Abertura de costado inexistente

1. Que estudie la posibilidad de desarrollar directrices que ayuden a los patrones de pesca a decidir si pueden salir a faenar, en función de las condiciones meteorológicas y marítimas.
2. Que considere la posibilidad de exigir la instalación de cartolas en crujía dentro de las cajoneras rectangulares donde se estiban los aparejos de forma que se minimice el efecto del corrimiento de los aparejos de pesca de banda a banda.
3. Que complemente las normas de dimensionamiento de los medios de desagüe del agua en cubierta con la especificación de su localización a bordo, para garantizar que son eficaces en todas las condiciones operacionales previsibles de la embarcación, especialmente en condiciones de calado y asiento distintas de las de diseño.
