INFORME DE ACCIDENTE MARÍTIMO

**INFORME SOBRE EL ACCIDENTE DEL PESQUERO
“ENRIQUE EL MORICO”**

EN LA COSTA DE ALMERÍA

el día 3 de agosto de 2004

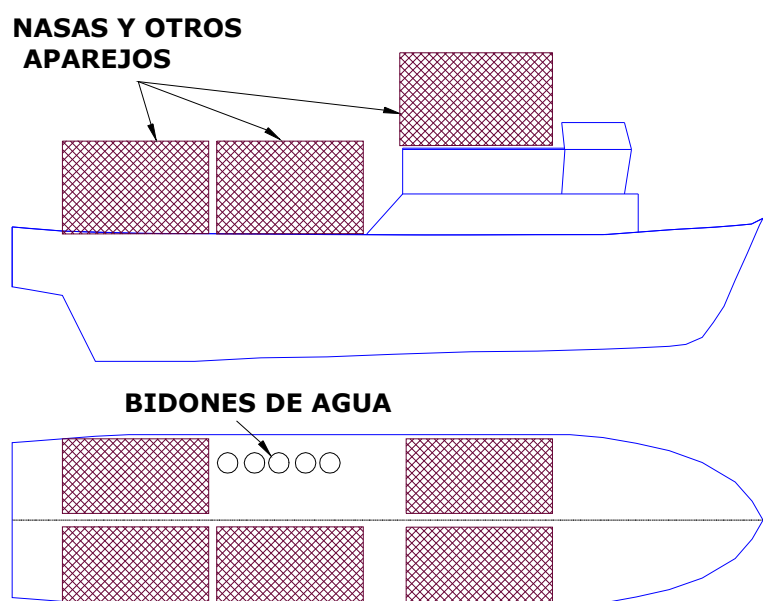
De acuerdo con las declaraciones de los tripulantes, la distribución de las artes de pesca era la siguiente: dos artes se distribuyeron a popa babor y estribor sobre la cubierta principal y la tercera sobre la misma cubierta en estribor, y para compensar ese peso llevaba al menos cinco bidones de agua a babor, si bien de las fotografías obtenidas del buque no se observa ya ningún bidón.

De las declaraciones de la tripulación se desprende también que el buque recibió un primer golpe de mar leve, y que después de éste el buque quedó escorado a estribor, por lo que es de suponer que las artes, que estaban separados por panas de madera formando cajones, en el primer golpe de mar pudieron llenarse de agua impidiendo que el buque recuperara el adrizamiento.

Si el buque, según las declaraciones de la tripulación, tenía 5 bidones de agua en la banda de babor para equilibrar el peso de los aparejos situados en la banda de estribor, eso significaría que, al menos, el buque llevaba un peso en cubierta de:
