**Comisión Permanente de Investigación
de Siniestros Marítimos**

INFORME DE ACCIDENTE MARÍTIMO

**INFORME SOBRE EL ABORDAJE DEL
BUQUE "MILENIUM" A LA EMBARCACION "TRIMAR"
EN EL PUERTO DE BARCELONA**

el día 5 de abril de 2001

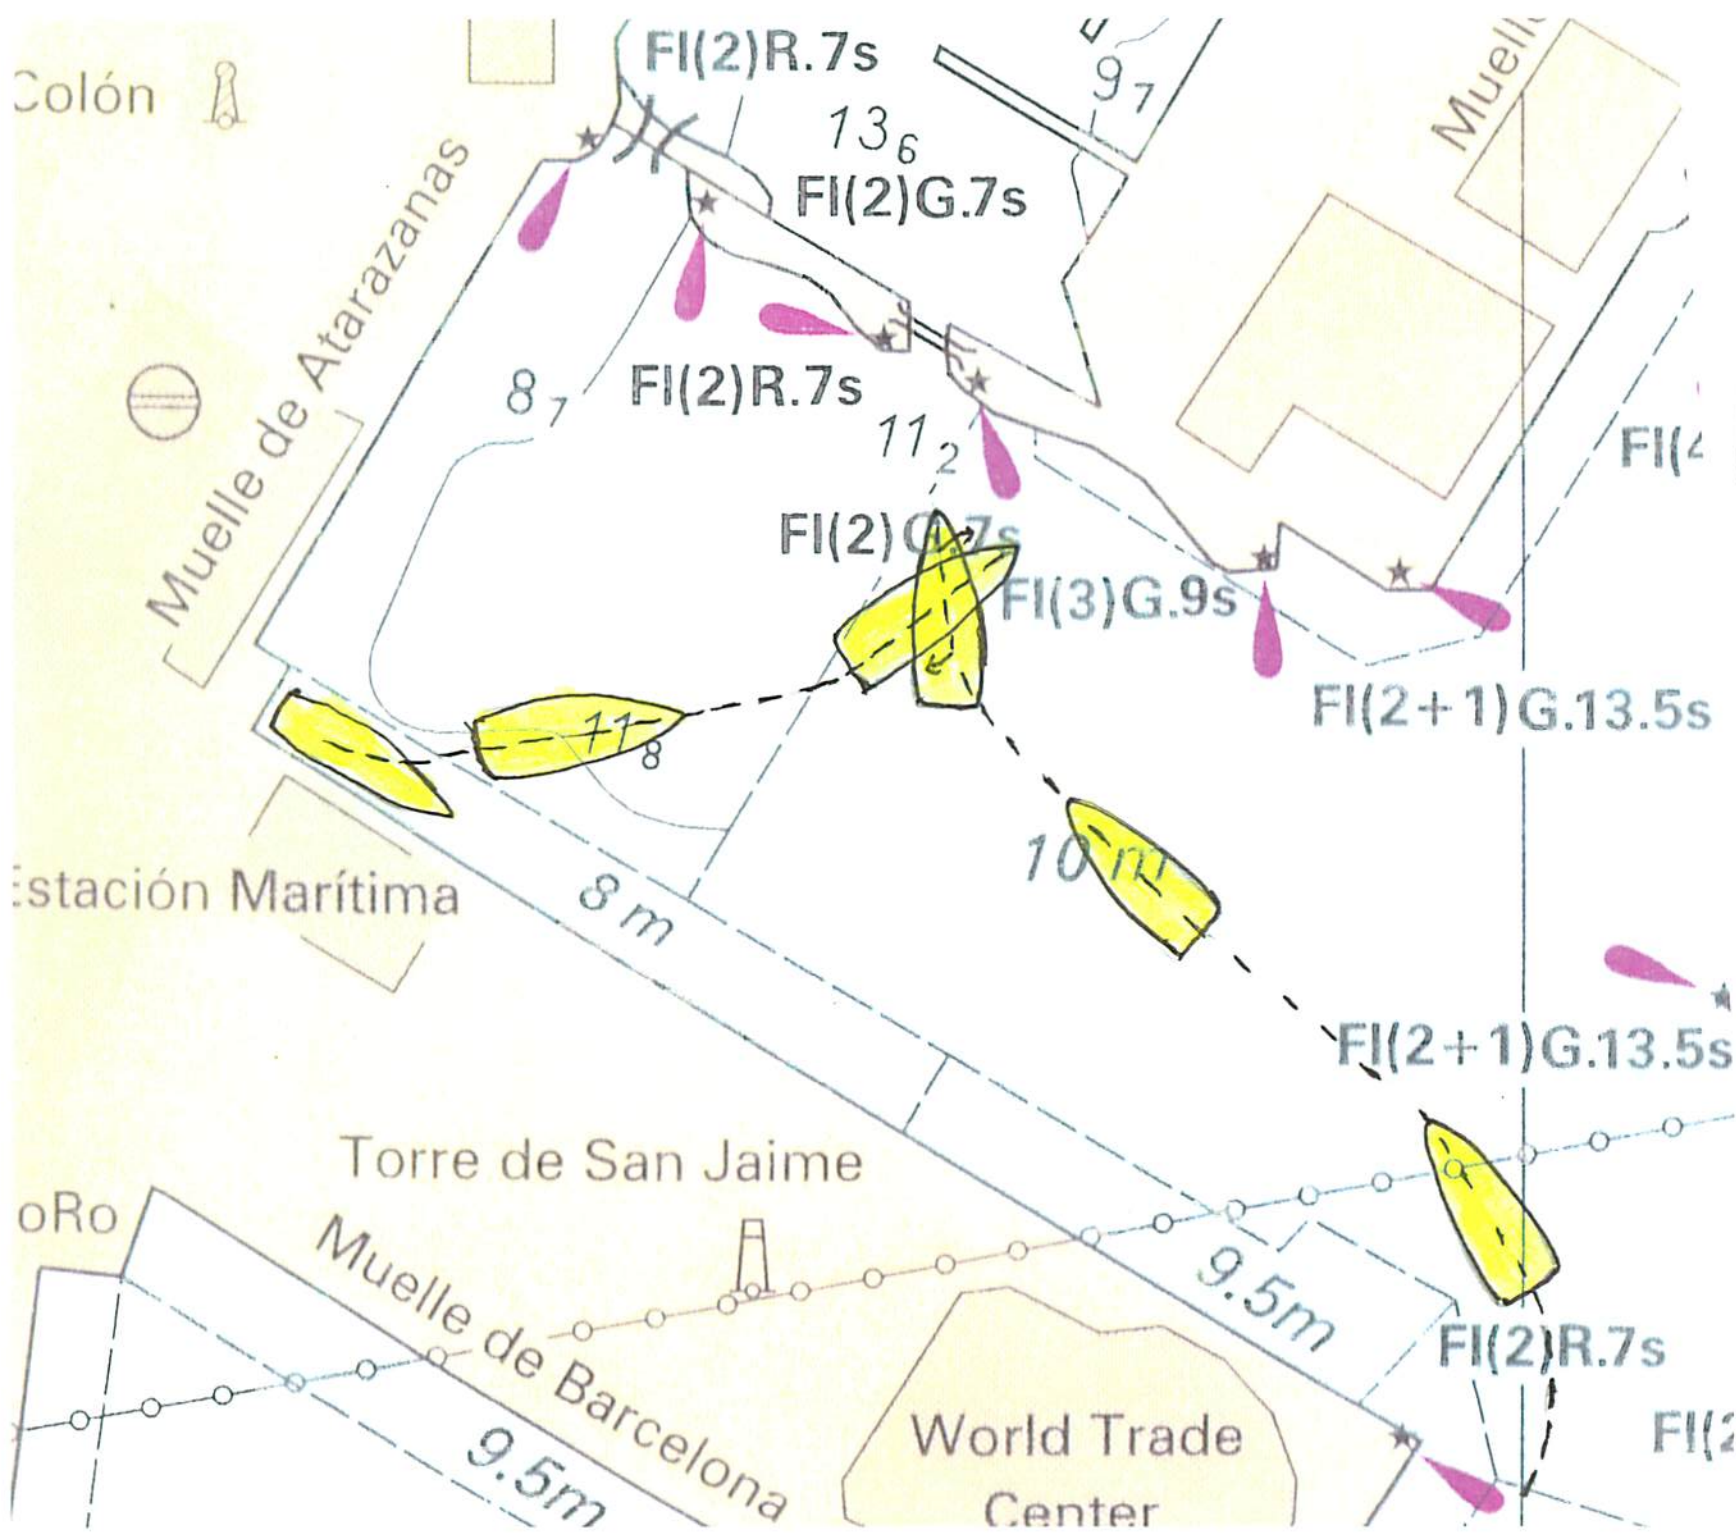
MANIOBRA QUE
HABITUALMENTE
REALIZA EL
"MILENIUM"

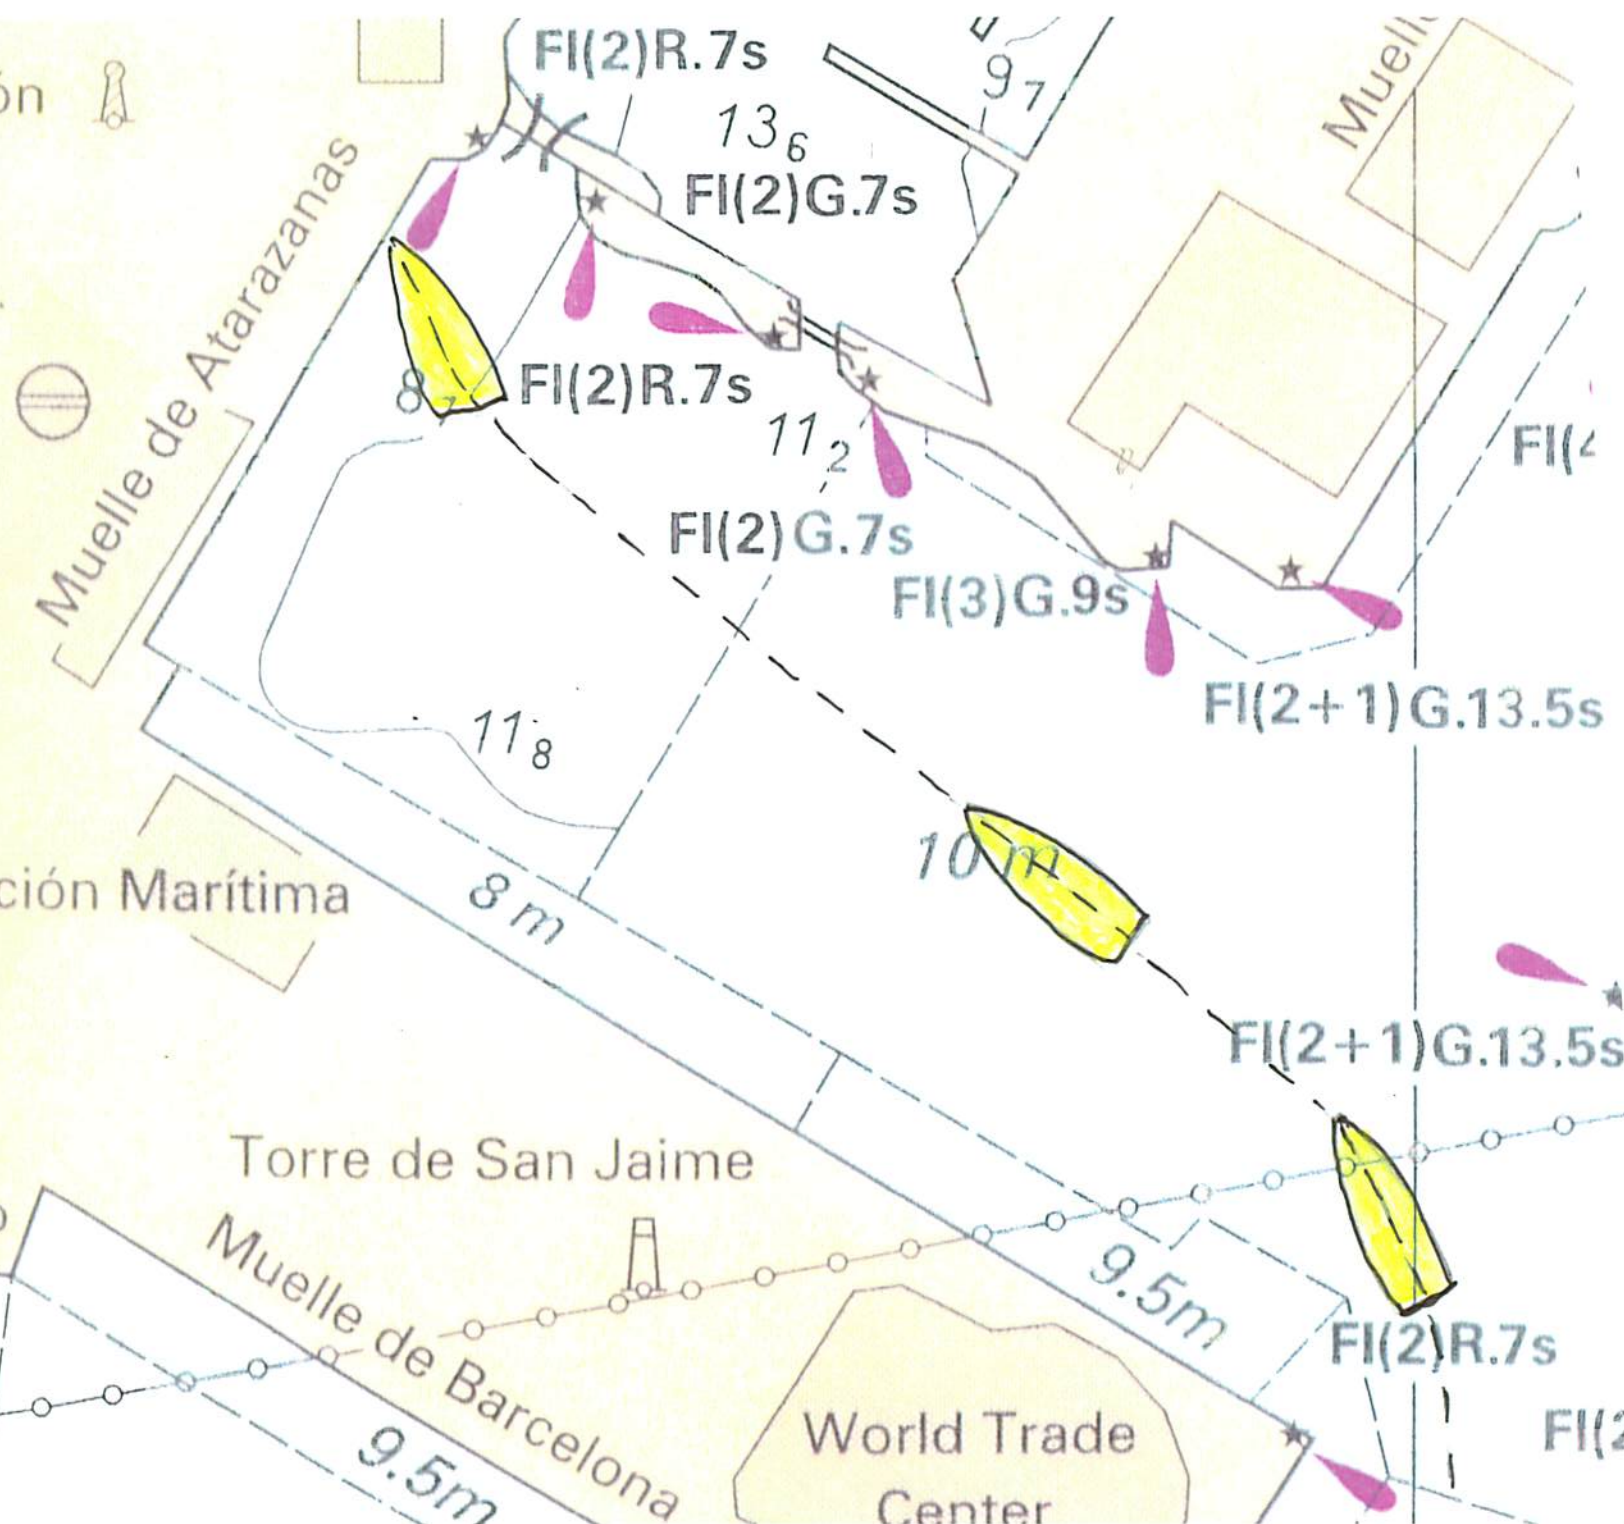
TRAYECTORIA
 APROXIMADA
 SEGUIDA POR EL
 "MILENIUM" EL
 DIA DEL
 ACCIDENTE

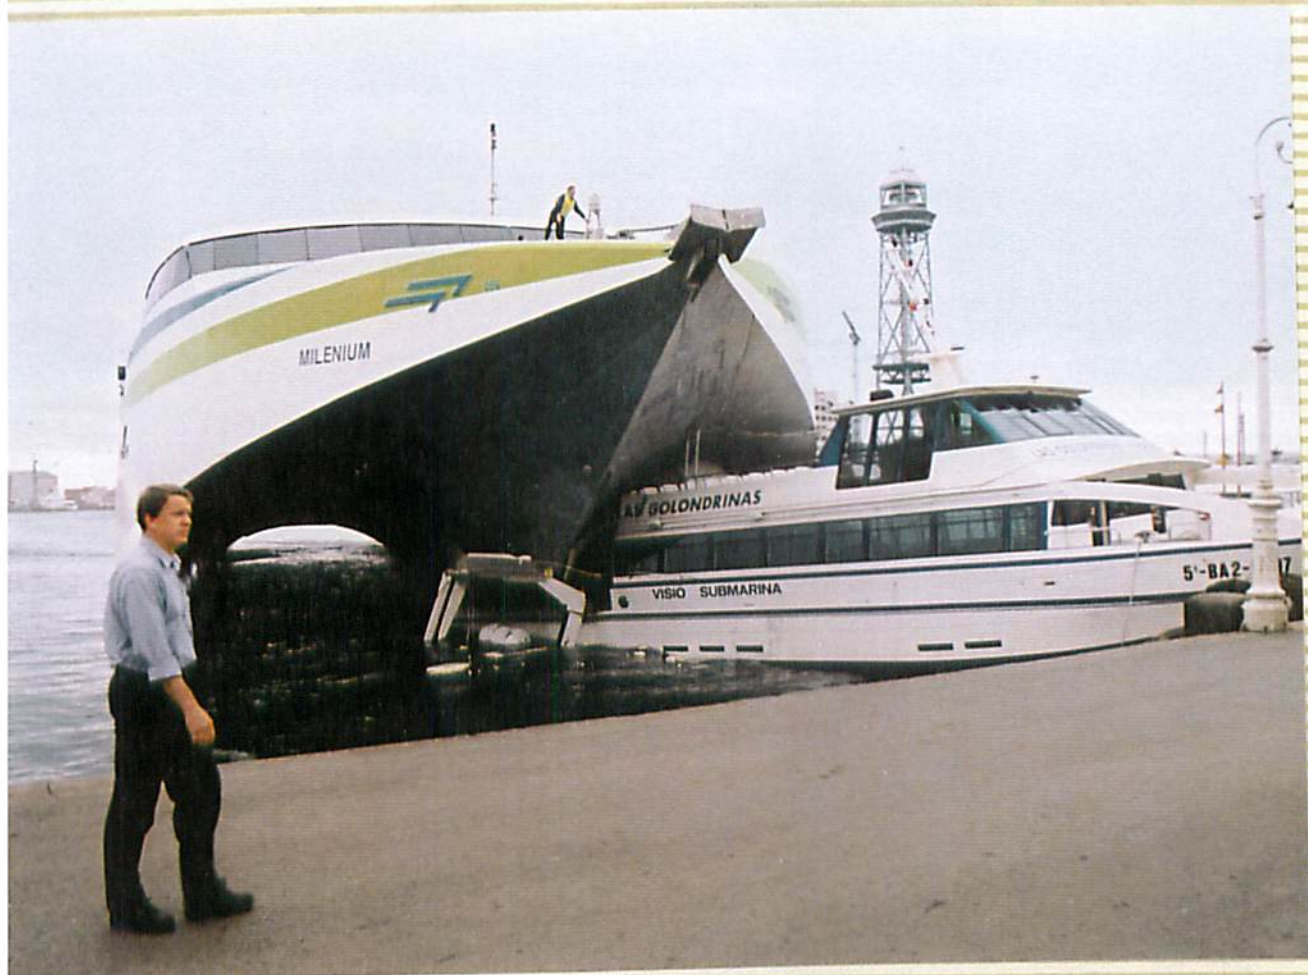
El impacto de la roda con el muelle produjo la rotura del P.R.F.V. afectando aproximadamente una superficie de 1 m² en ambos costado del casco.

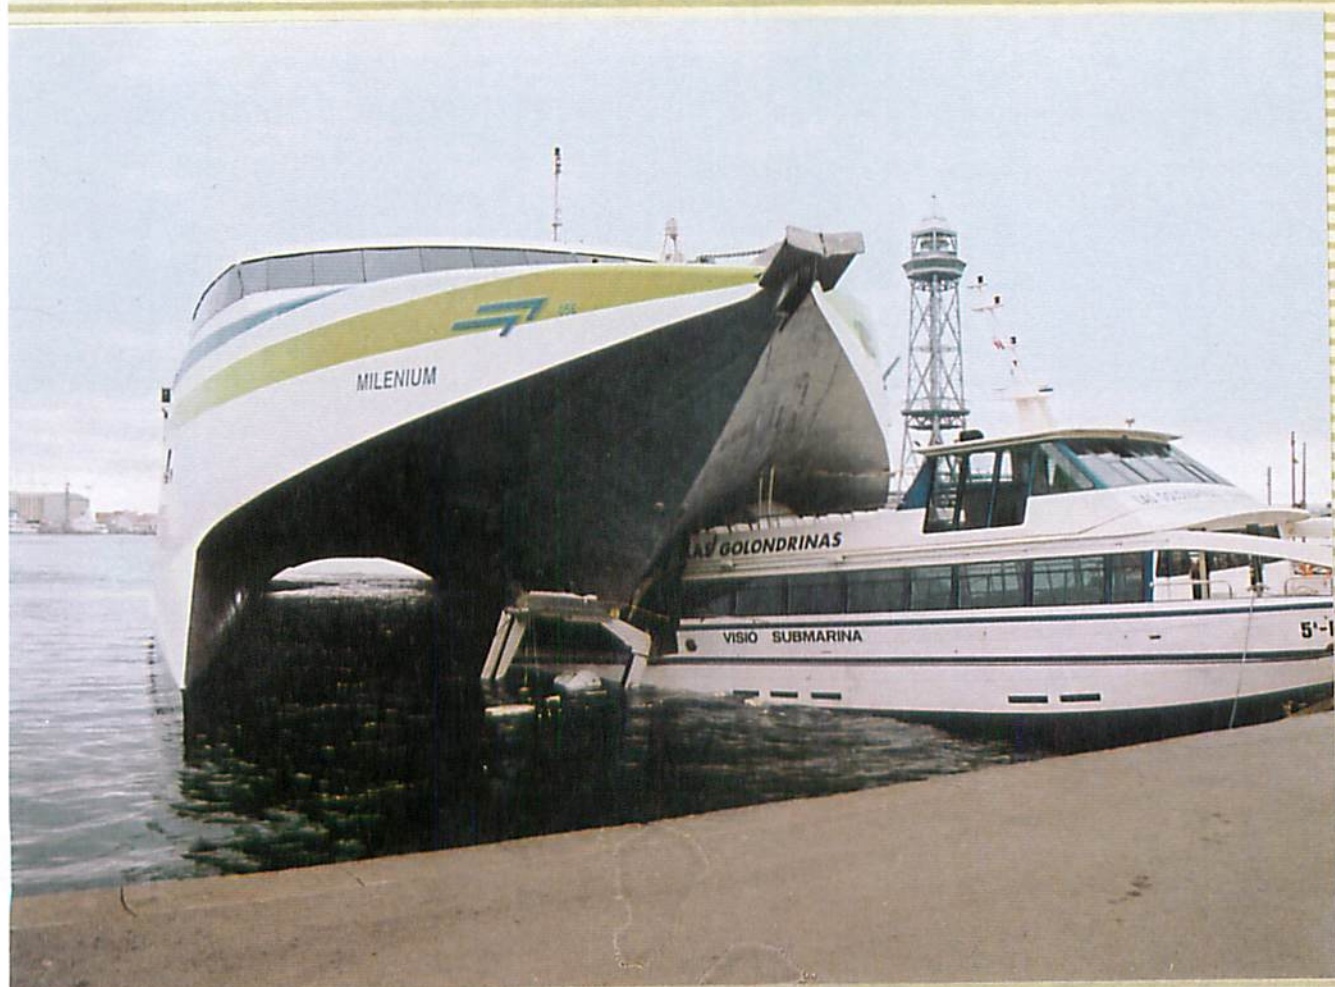
2

El impacto de la zona central del casco del “Milenium” afectó desde la plataforma de baño hasta la puerta de acceso de embarque del costado de Er. causando los siguientes daños.

- Rotura de parte de la cubierta principal (dimensiones aproximadas 5,6 x 1,4 metros)
- Arrancada la estructura de costado afectando desde el berduguete hasta la cubierta toldilla y desde la plataforma de baño hasta la puerta de embarque (aprox. 3,2 x 7,2 metros).

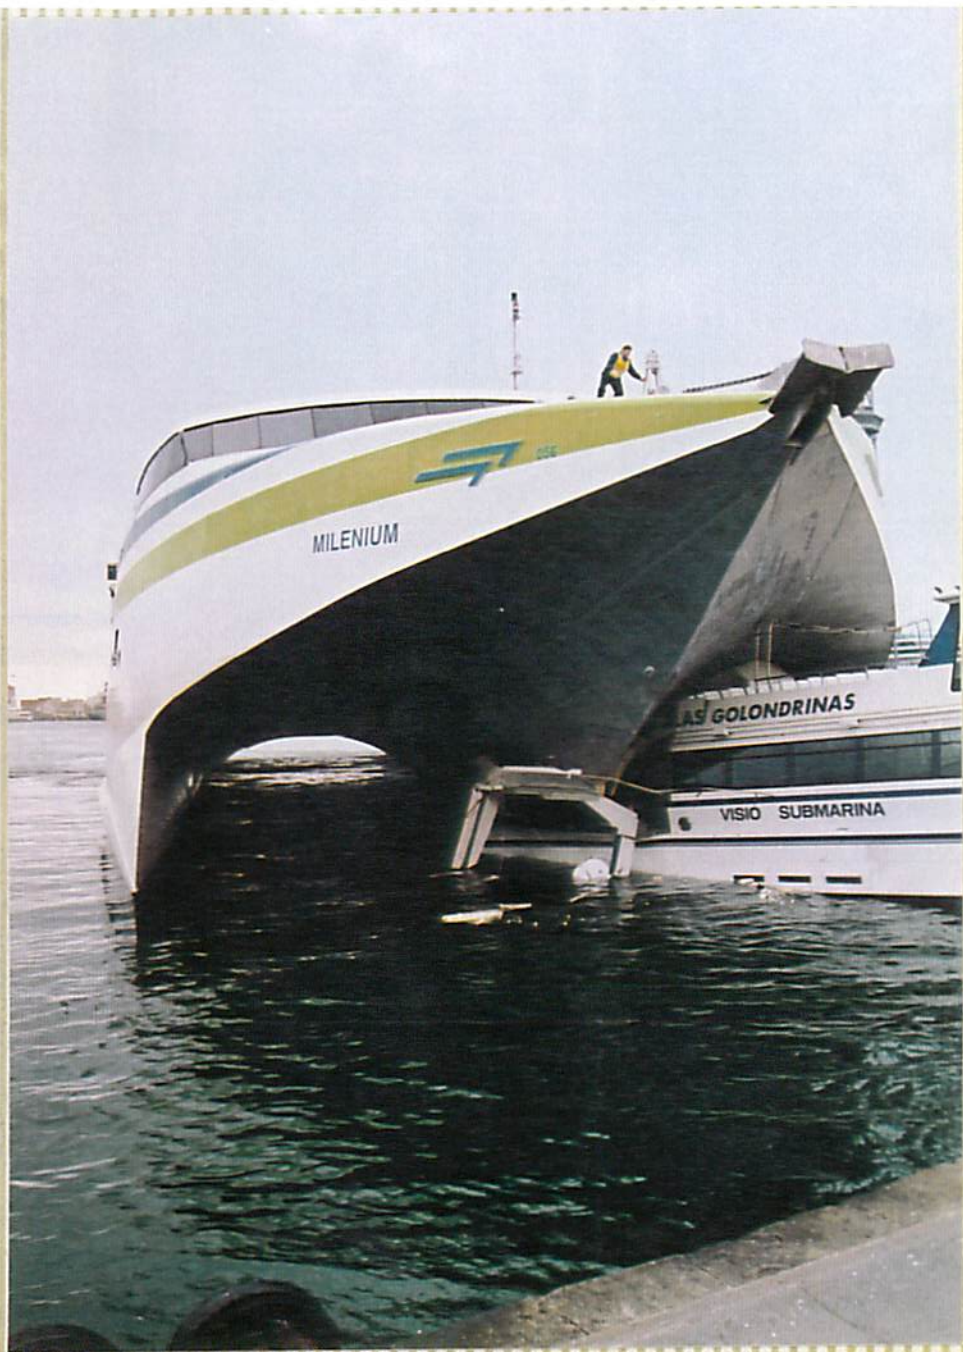
3

- Hundimiento y rotura del P.R.F.V. del casco por el costado exterior (aprox. 2 metros cuadrados) en la zona de miradores a la altura de

la viga 6, provocando una pequeña grieta (aprox. 60 cm.) en la cubierta principal a la altura de la viga 6.

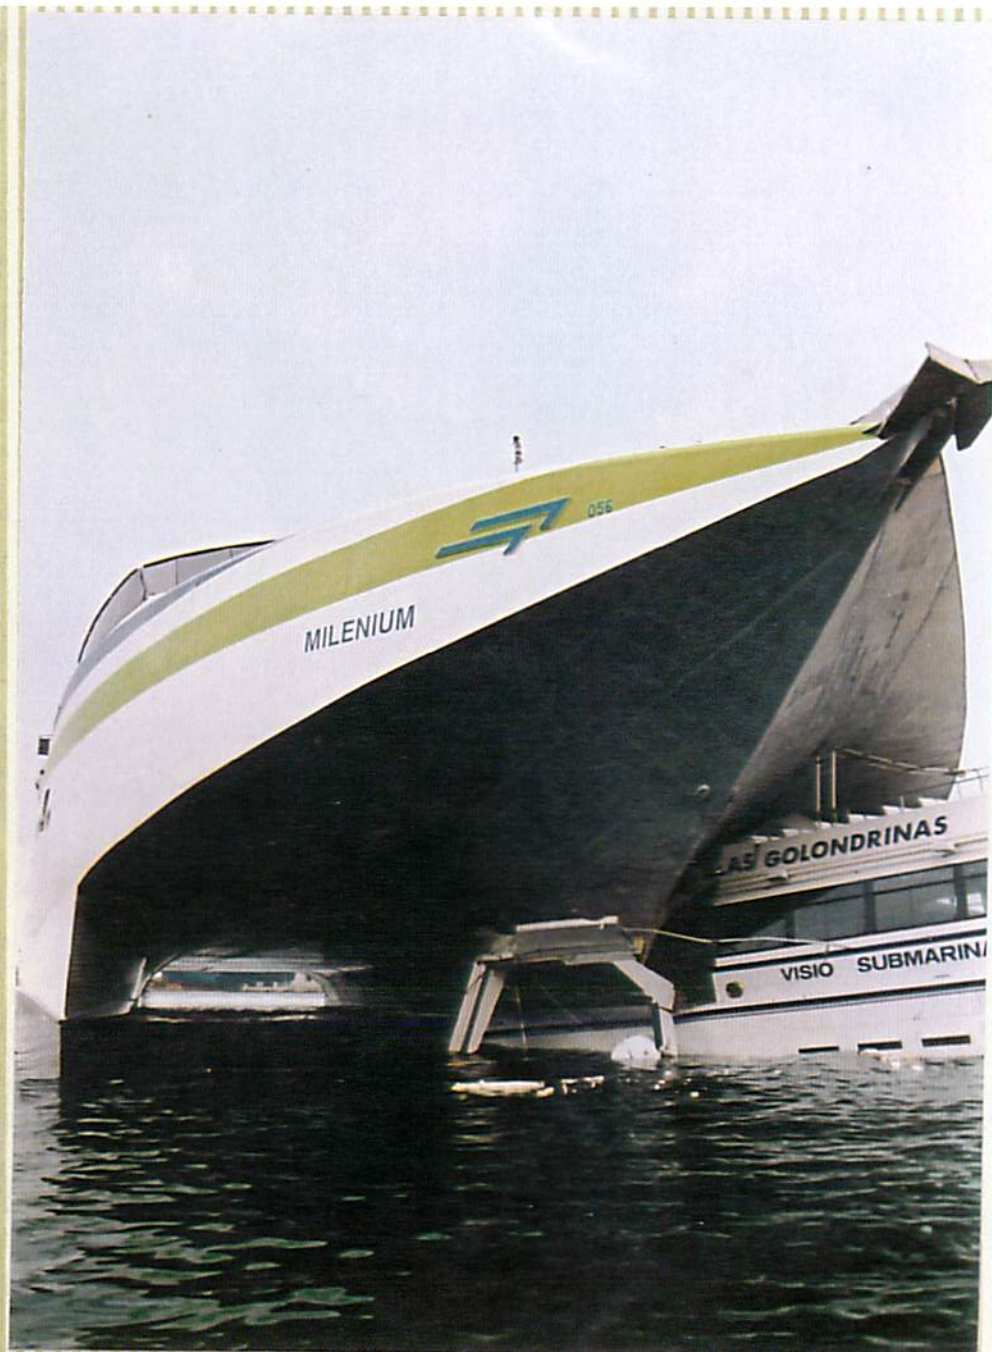
4

- Hundimiento de la estructura en la zona de cámara de máquinas, afectando a aproximadamente a las dos cuadernas situadas entre las vigas 2 y 3.
- La proa del Milenium alcanzó el mamparo nº 3 situado a proa de la zona de miradores, dañando el tanque de F.O. situado a popa del pañol central de Br., escaleras de acceso a la zona de miradores y mamparo del pañol situado a proa de la misma.
- Rotura de 2 cristales de casco y 2 de fondo de la zona de miradores utilizados para la visión submarina.

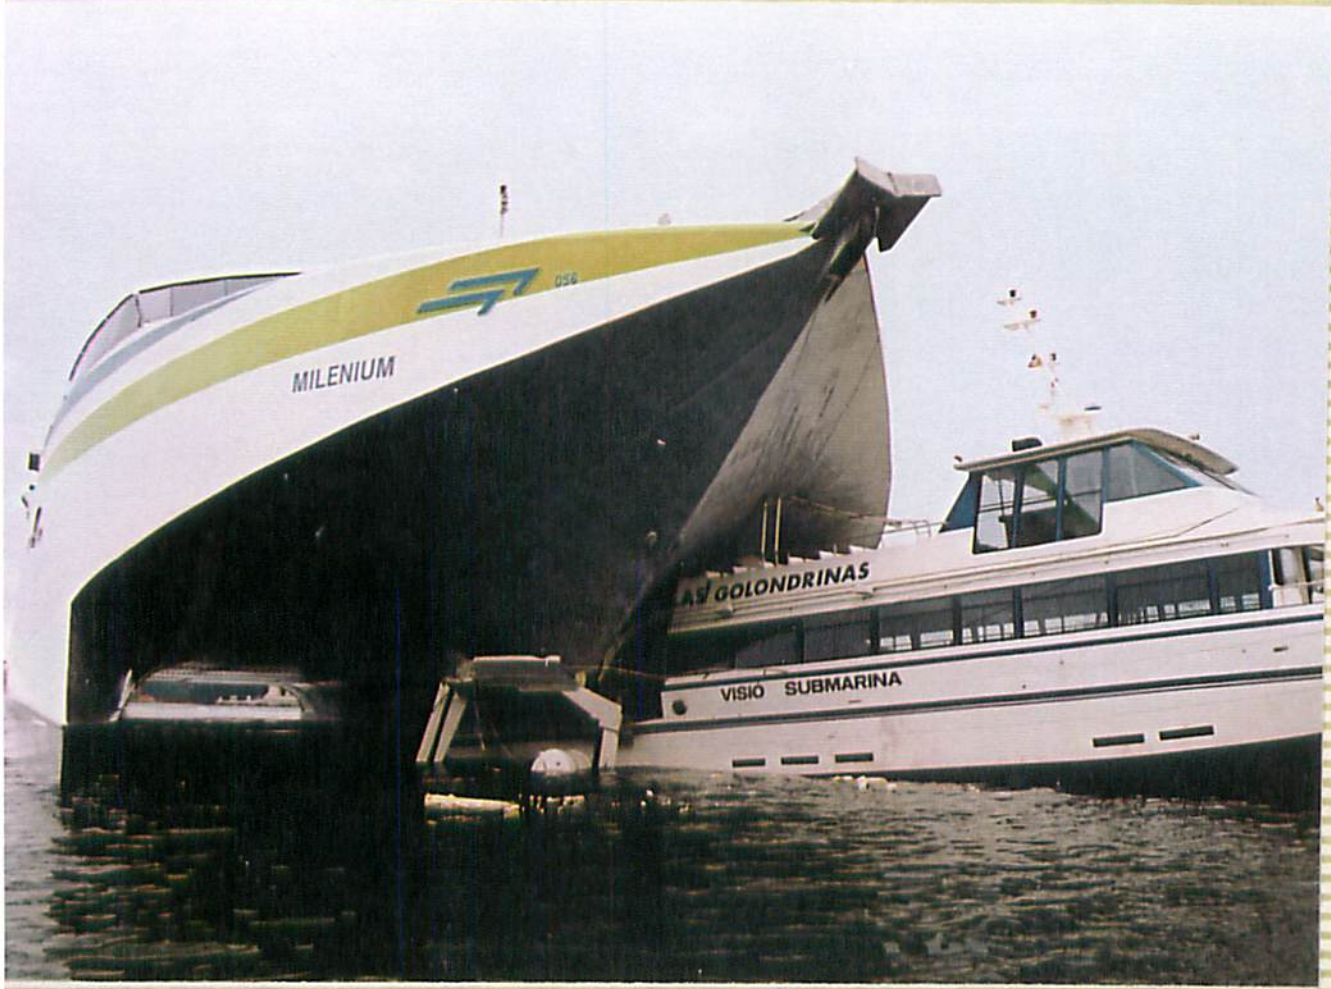
5

El casco central del "Milenium" impactó contra la cubierta toldilla, hundiéndola en la zona de popa Er., produciendo los siguientes daños:

- Cubierta toldilla hundida por popa Er. en una superficie aproximada de 35 m² (aprox. 7,0 x 5,0 metros).
- Estructura de popa (acceso y aseos) aplastada.
- Hundimiento de la cubierta toldilla en la zona de cocina de la cubierta principal deformando la campana extractora, techo ignífugo y 2 paneles de forro.
- Rotura del Barandillado de acero inoxidable de popa y Er. y estructura el toldo.

Las reparaciones a realizar quedan recogidas en los apartados II, XV y XVI.

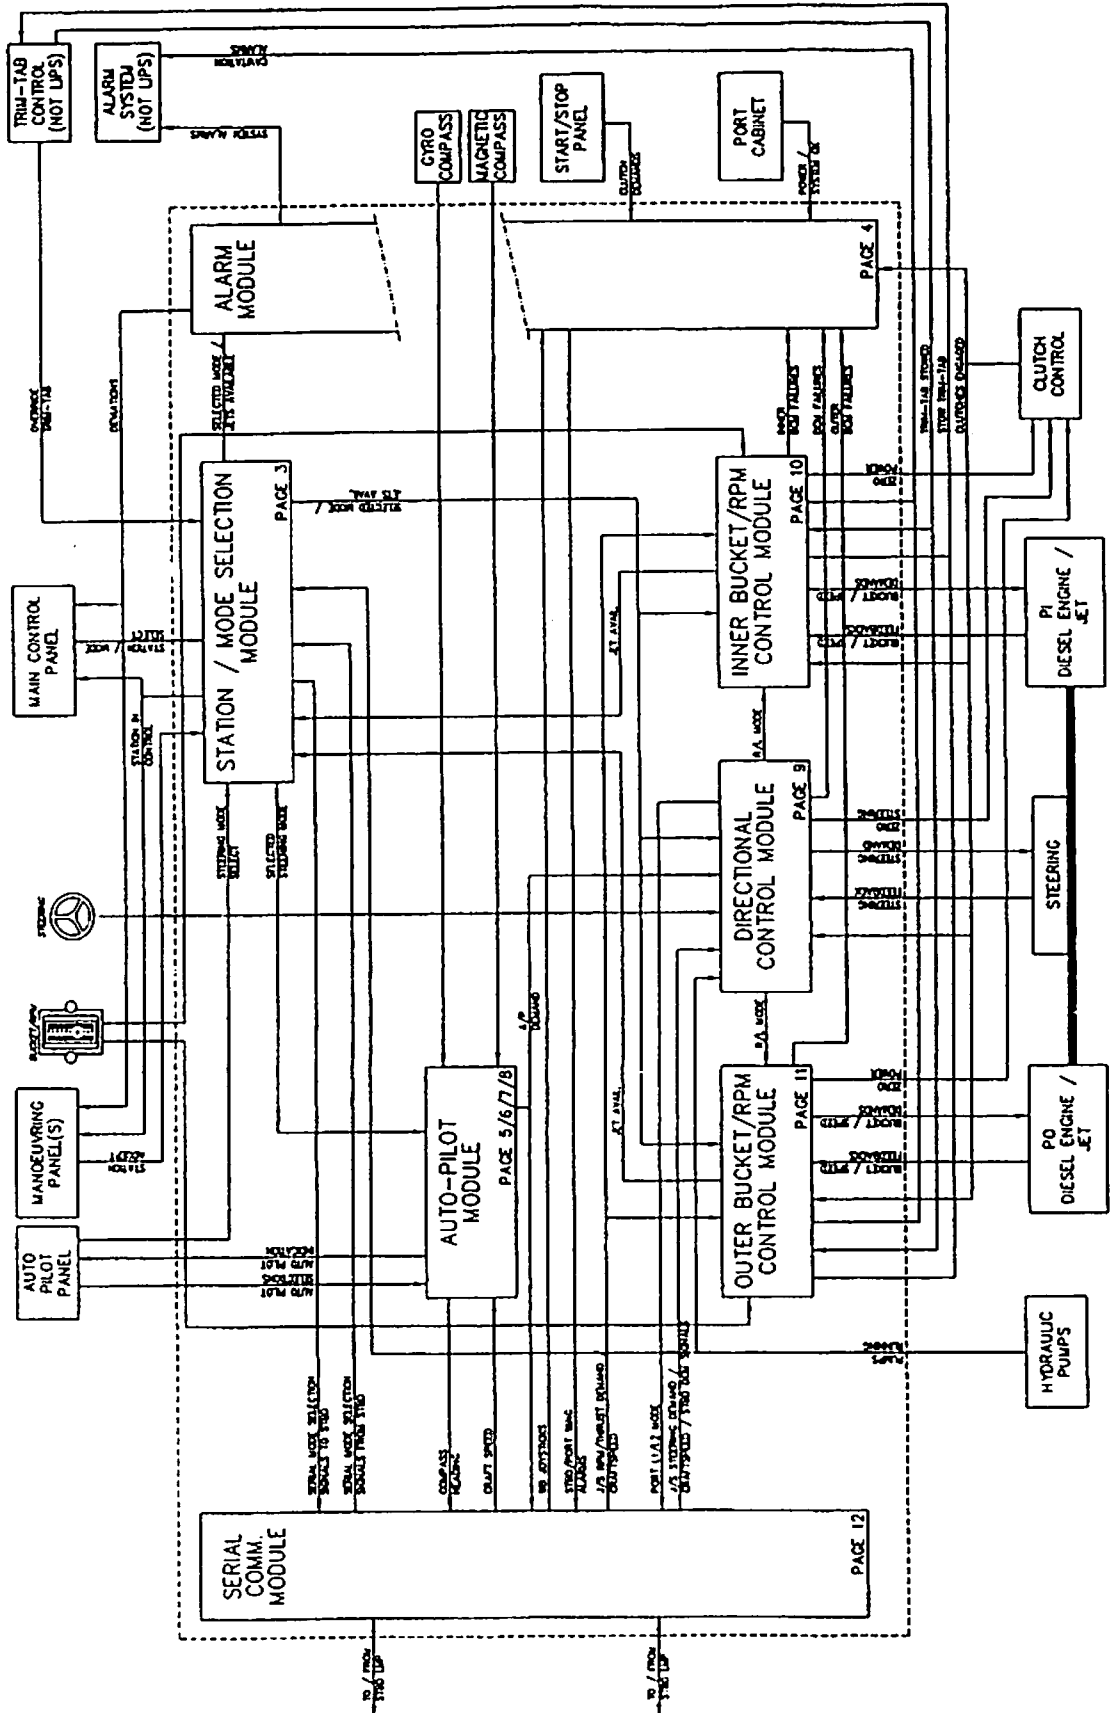
Fig 3. Esquema de bloques del sistema LIPS de babor

De acuerdo con los informes técnicos solicitados por la Comisión, el fallo en las válvulas proporcionales BCM de babor es, con toda probabilidad, la causa de la falta de respuesta en el gobierno de dicha banda. Todo apunta a que el motivo de dicho fallo fue una significativa caída de presión en el sistema como resultado de tres maniobras simultáneas: las toberas volviendo a su posición “cero”, las cazoletas moviéndose hacia la posición “cero” y los estabilizadores intentando moverse hacia su posición de recogida.

Estas maniobras debieron originar tal caída de presión en el sistema que pudo haber sido suficiente para originar el fallo de las válvulas proporcionales, produciéndose el bloqueo momentáneo de las cazoletas.
