**INFORME DE ACCIDENTE MARÍTIMO**

**INFORME SOBRE LA VARADA DEL BUQUE**

***“SIERRA NAVA”***

**EN LA BAHÍA DE ALGECIRAS**

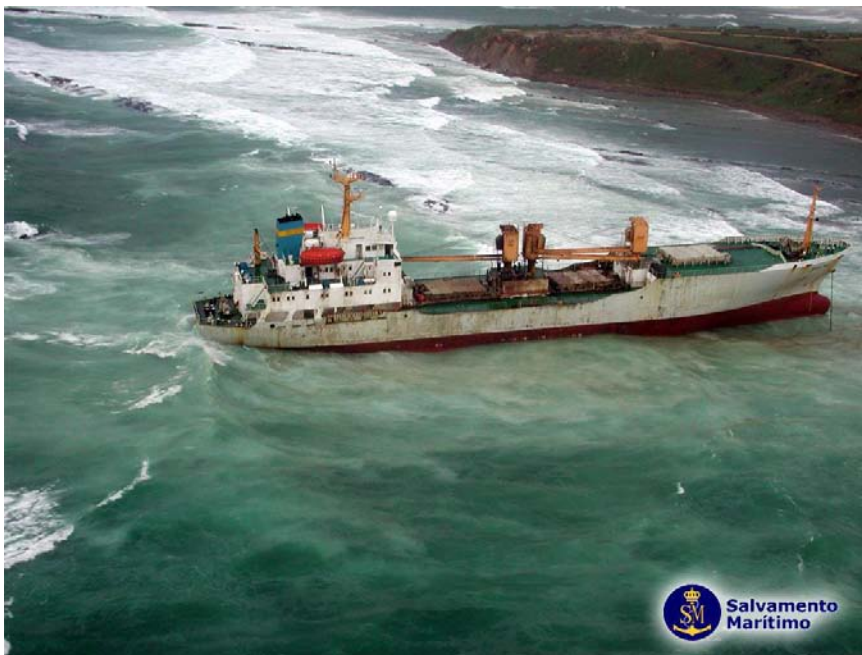
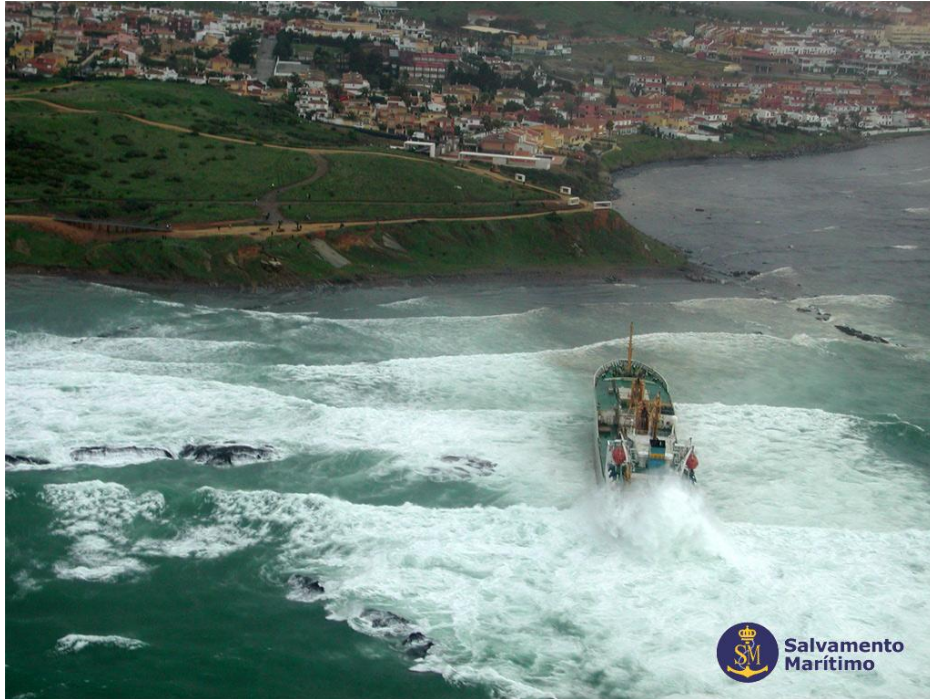
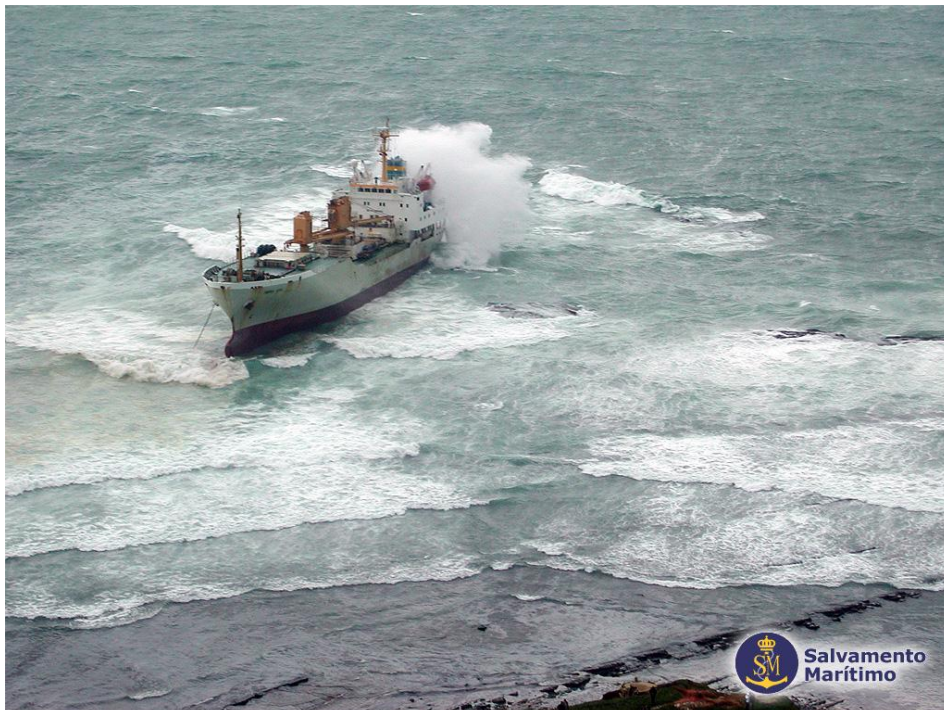
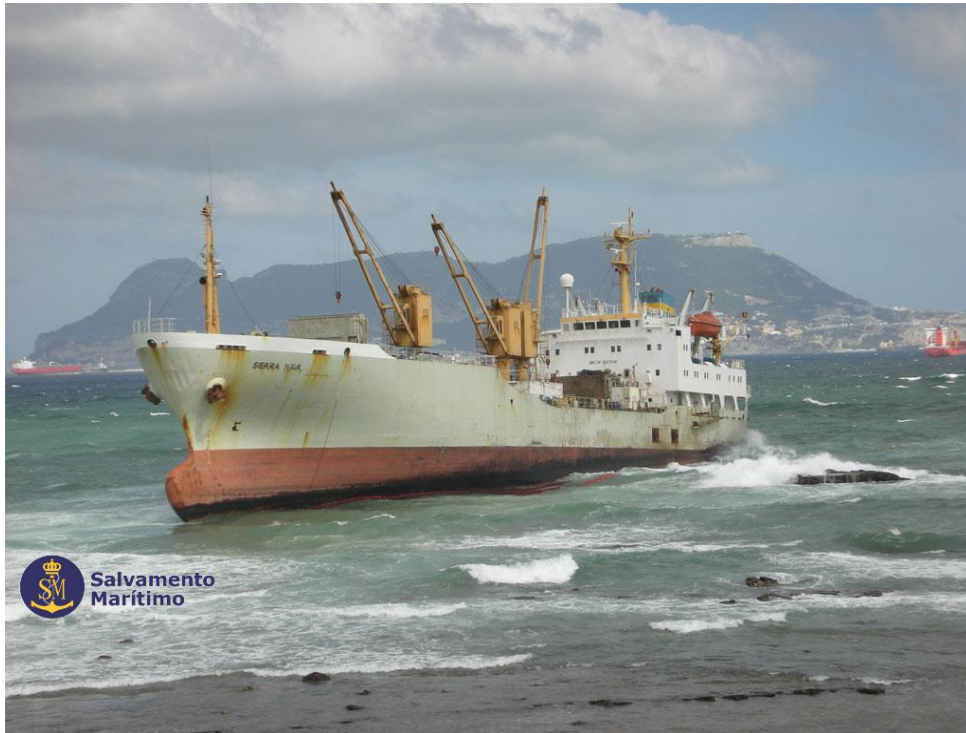
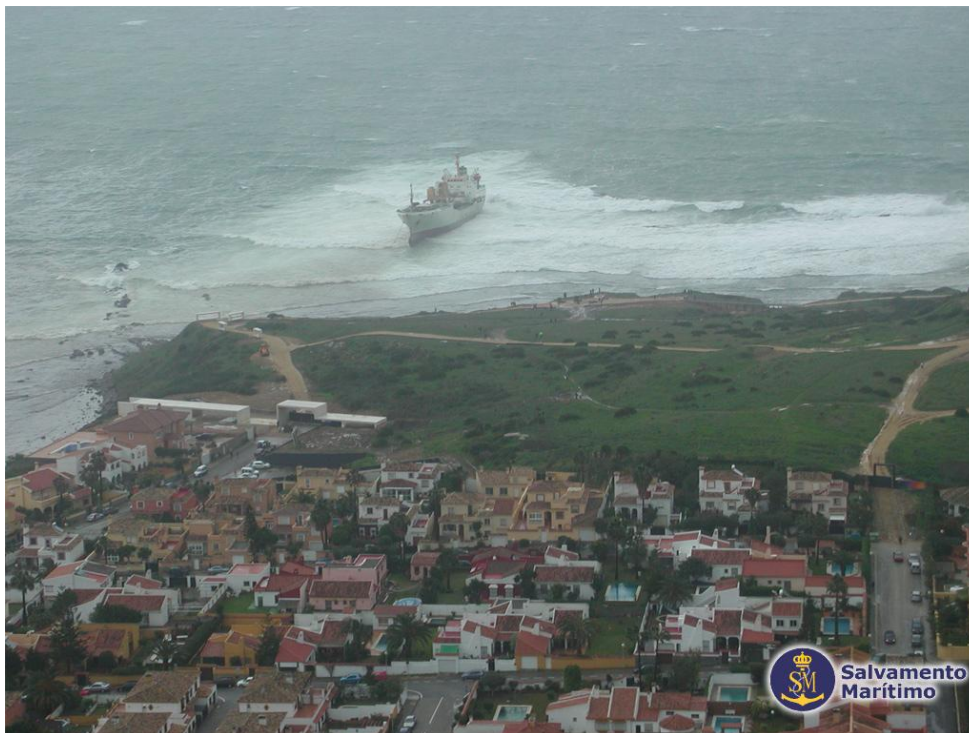
Foto 2: Buque “Sierra Nava” varado

*Foto 3: Buque "Sierra Nava" varado*

*Foto 4: Buque "Sierra Nava" varado*

*Foto 5: Buque "Sierra Nava" varado*

*Foto 6: Buque "Sierra Nava" varado*

- Se produjo la rotura del techo del tanque de doble fondo correspondiente a la bodega nº 1 con entrada de gasoil en la misma.
- La bodega nº 2 estaba seca, pero tenía el plan muy deformado.
- La bodega nº 3 estaba inundada hasta la altura de su entrepuente superior, con entrada de fuel oil.
- La Cámara de Máquinas estaba inundada de agua hasta la altura de las culatas del motor principal, con restos de irisaciones de hidrocarburos en su superficie. Pero la Sala de control de máquinas estaba intacta.
- El local del servomotor estaba inundado por entrada de agua de mar a través de la escotilla, pero estaba intacto.
- El timón y la hélice estaban muy dañados.
- Toda la superestructura presentaba manchas de hidrocarburos consecuencia del oleaje a que estuvo sometido el buque por su popa.

De la inspección submarina realizada por la empresa Svitzer Wijsmüller se aprecia que la mayor parte de los daños se habían producido en el costado de babor, siendo mayores hacia popa, extremo del buque que primero tocó fondo por su condición de asiento. La hélice, el timón y todos los tanques del fondo se encontraban dañados, con excepción de los tanques profundos (*deep tanks*) a proa, y el pique de proa.

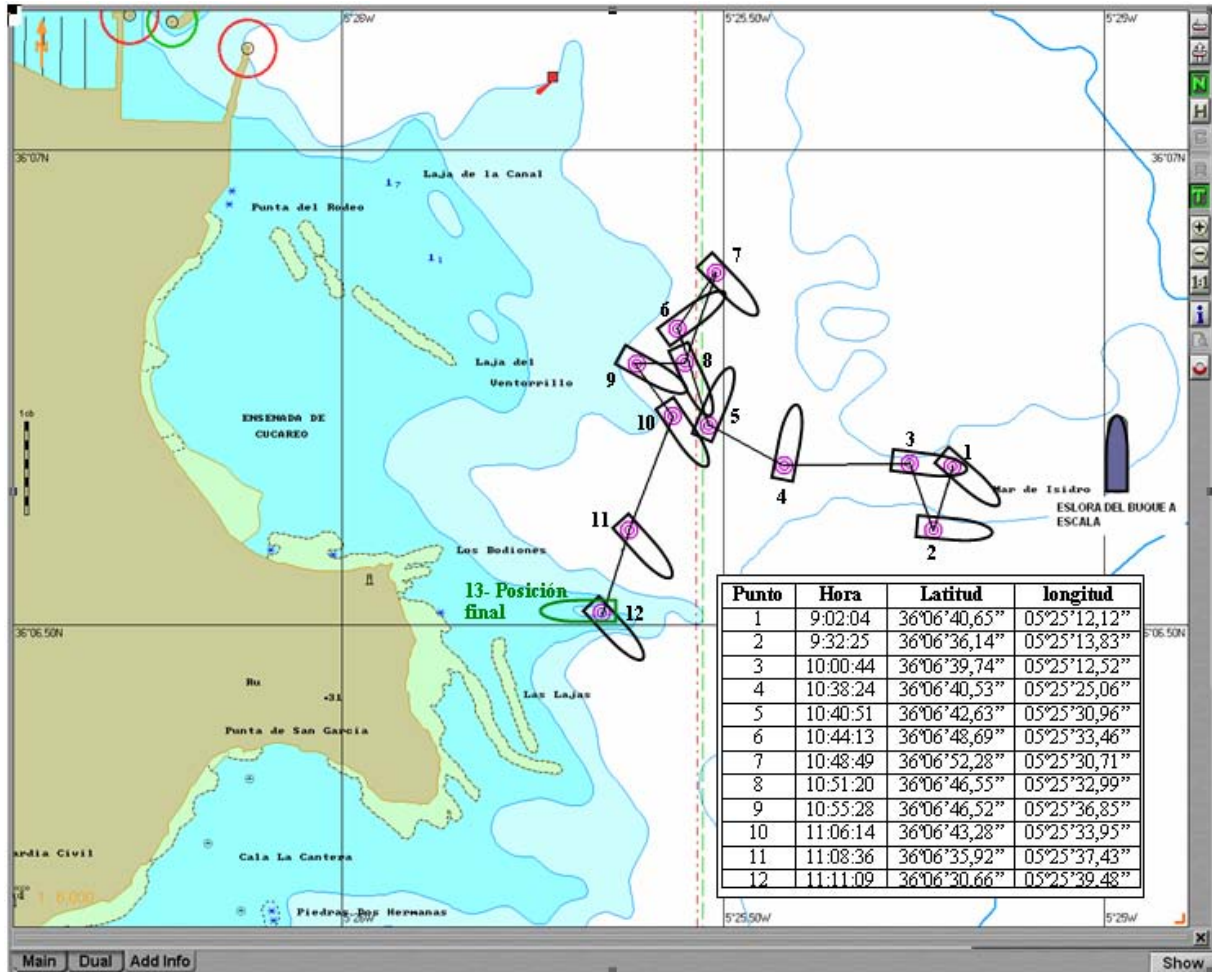
Gráfico 3: Posiciones del buque hasta la varada (las horas son UTC)

A las 11<sup>h</sup>40<sup>m</sup> se averió el molinete del ancla de estribor, por rotura del tubo hidráulico al tanque de retorno y durante los cuatro minutos siguientes el buque realizó una derrota que se asemejaba a la silueta de un ocho, con desplazamientos sobre el fondo de componentes N y S a una velocidad a 2,2 nudos, lo que hace suponer que el molinete no estaba trabajando. El buque llegó a estar a tan sólo 0'16 millas (292 metros) del veril de 5 metros.

A las 12<sup>h</sup>11<sup>m</sup> el buque comunicó al CZCS de Tarifa que ya había tocado fondo, y aunque insistió en comunicar con el CZCS de Tarifa siempre fue contestado por el CLCS de Algeciras. Aunque el buque frenó bruscamente, continuó con un ligero desplazamiento hacia sotavento mientras cambiaba su proa pasando de recibir el viento por babor a recibirlo por estribor. La velocidad era mínima, lo que indicaba que el escaso desplazamiento hacia el W era debido al intenso viento y oleaje, que incluso era capaz de arrastrarlo sobre el fondo.

Finalmente, a las 12<sup>h</sup>24<sup>m</sup>, el buque encallado, con su proa al E y la popa fija al fondo, ya no se desplazaba más a sotavento, pero como continuaba recibiendo el viento por estribor, fue cambiando su proa hacia el N y finalmente hacia el W, presentando el espejo de popa al viento.
