INFORME CIAIM-26/2015

Vuelco y pérdida del pesquero NUEVO VANESA en las inmediaciones de Cabo Silleiro (ría de Vigo), el 15 de mayo de 2015

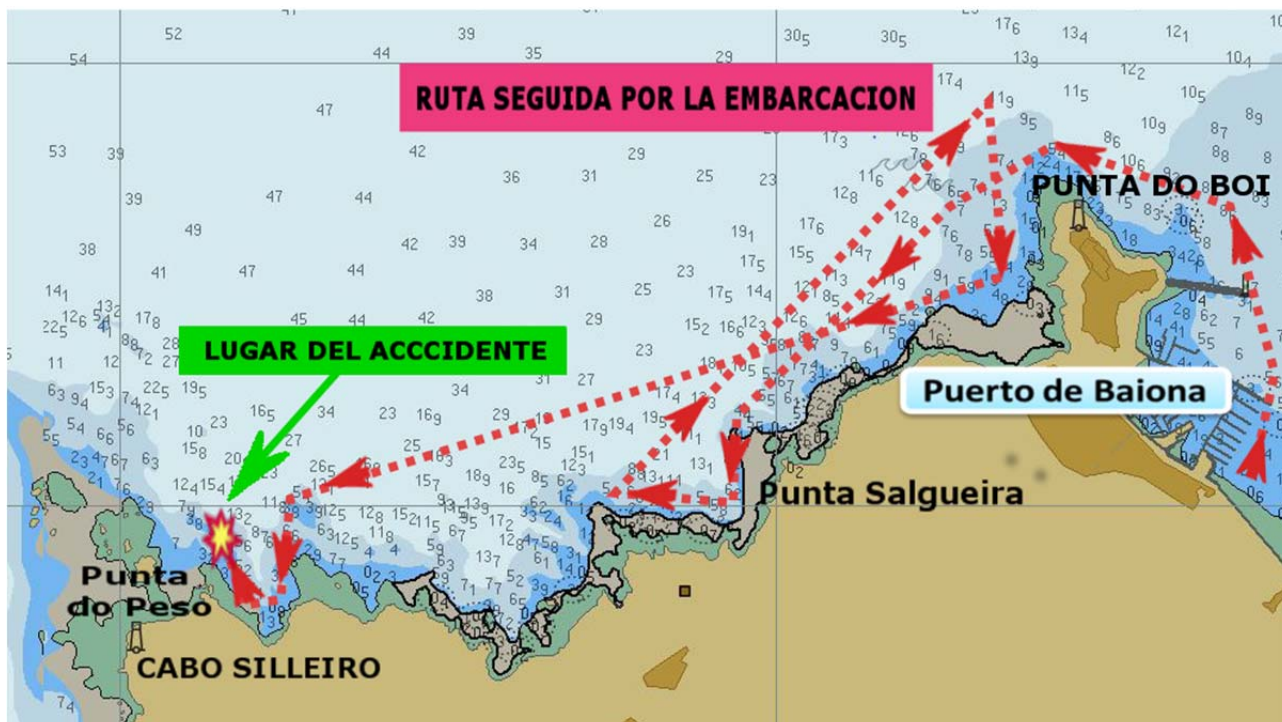
Figura 3. Ruta seguida por la embarcación el día del accidente

El día 15 de mayo de 2015 a las 04:00 horas, la E/P NUEVO VANESA salió del puerto de Baiona (Pontevedra) con dos tripulantes a bordo en dirección a sus caladeros de pesca habituales en las proximidades de cabo Silleiro, a la entrada del canal Sur de la ría de Vigo (véase Figura 3).

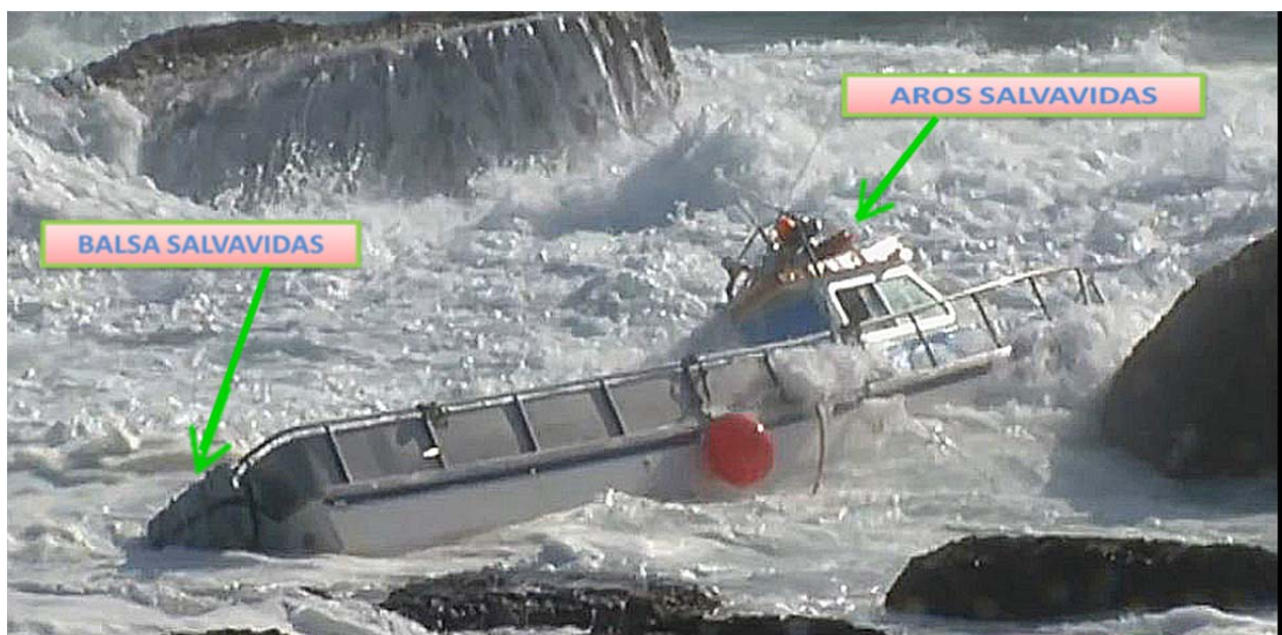
Figura 4. Fotografía de la embarcación después del accidente

Según declaraciones de los tripulantes, la balsa estaba situada en el espejo de popa, pero ignoraban el método o dispositivo que la mantenía fija en este lugar. En las imágenes existentes del siniestro se observa la balsa trincada en el espejo de popa, que ni los golpes contra las rocas que destrozaron la embarcación fueron capaces de destrincar (véase Figura 4).

De lo anterior se desprende que la embarcación, una vez volcada, perdió su carga de nasas y a continuación se adrizó. La caseta de la embarcación no llegó a golpearse con el fondo, pues según se aprecia en la Figura 4, aparece intacta e incluso los utensilios que hay sobre la caseta no sufrieron desperfectos. Eso implica que la embarcación volcó y se adrizó en una zona con profundidad superior a la altura de la caseta, más de 2 metros.

Según el Plan la balsa salvavidas de contenedor estaba situada en la toldilla. Sin embargo, según se puede comprobar en la Figura 4, parece encontrarse fijada al espejo de popa de la embarcación.

Los aros salvavidas presumiblemente se hallaban trincados. La embarcación pasó de estar adrizada a escorarse hasta perder por completo el par adrizante y quedar quilla al sol, para recuperar otra vez su adrizamiento. En este movimiento los aros salvavidas no se movieron de su emplazamiento, véase Figura 4.

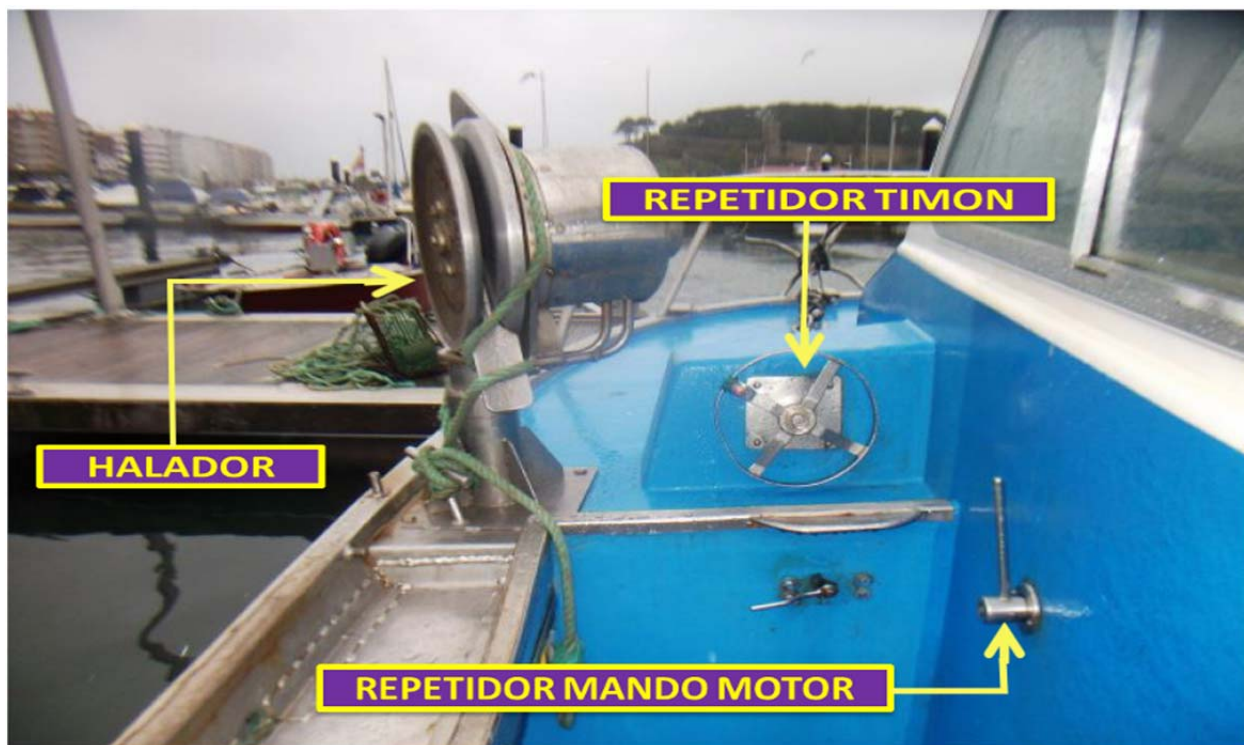
Figura 5. Disposición de los mandos exteriores

La E/P NUEVO VANESA disponía en el exterior de repetidores del control del timón y del motor, justo al lado del halador. El patrón manejaba el halador y los controles de gobierno de la embarcación al mismo tiempo. Su atención tenía que estar dividida entre las dos tareas que estaba realizando. Véase Figura 5, en la que se muestra la disposición de los mandos exteriores en la E/P NUEVO VANESA.
