Informe técnico S-40/2013

Investigación del accidente ocurrido con el bote salvavidas de caída libre del buque mercante LAIDA, el 27 de enero de 2013, en el puerto de Bilbao (Vizcaya)

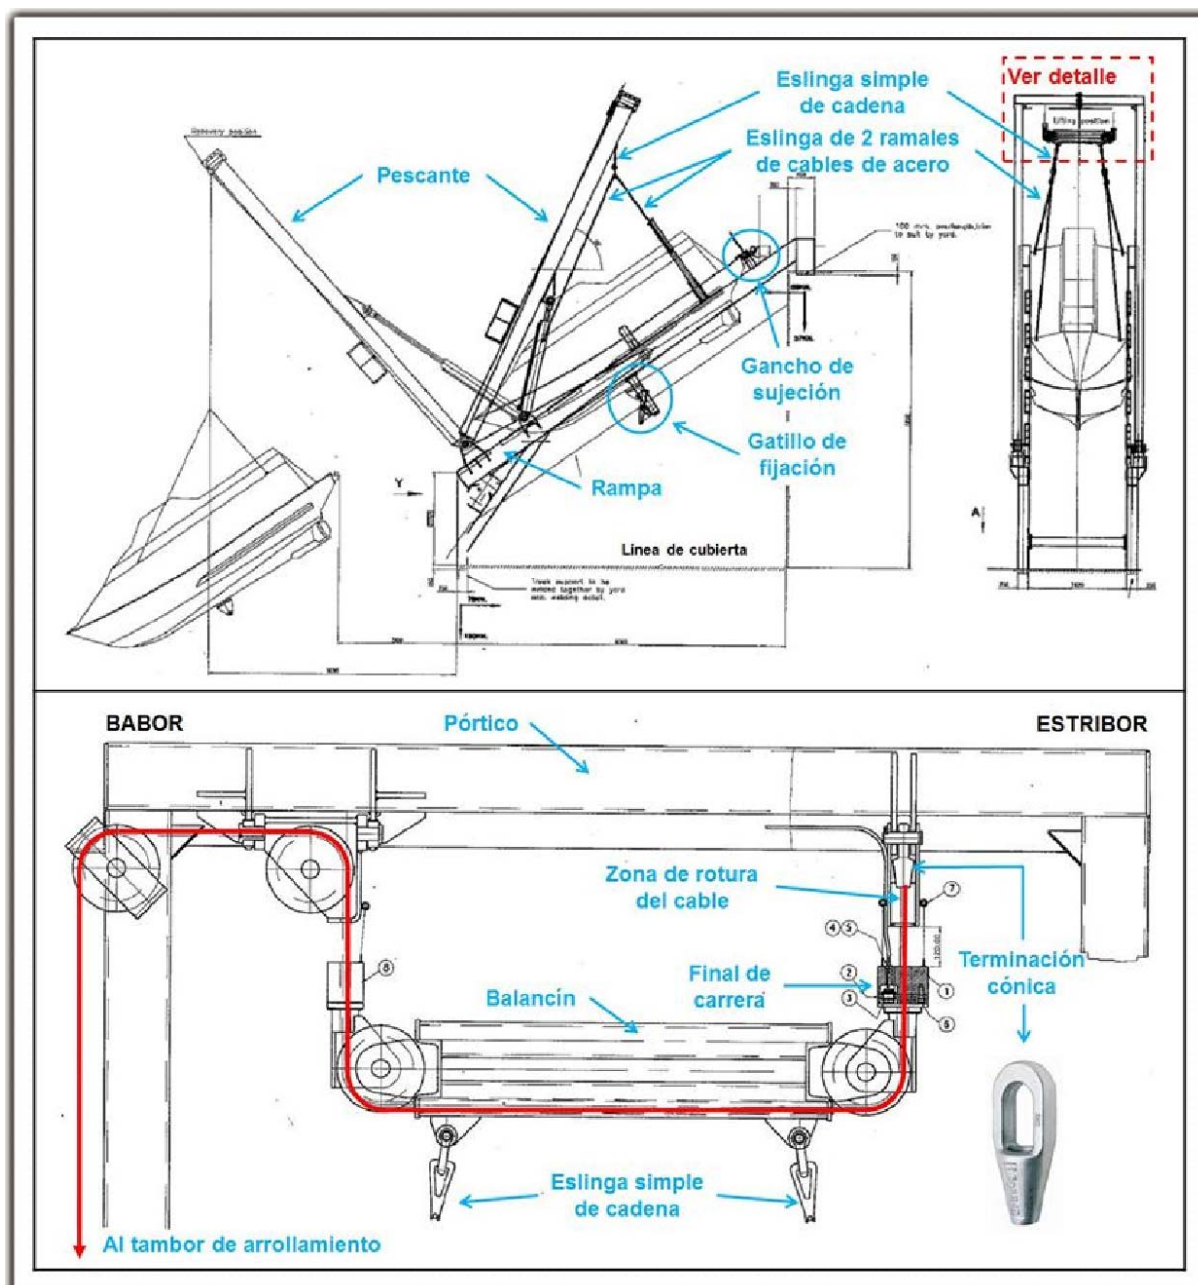
Figura 4. Disposición general del sistema de arriado del bote salvavidas mediante cables y detalle de la parte superior del pescante

El extremo del cable tiene un terminal cónico en su conexión con el pescante (Figura 4) que se encuentra oculto en una estructura de protección, lo que dificulta la inspección del terminal y su correcto mantenimiento.

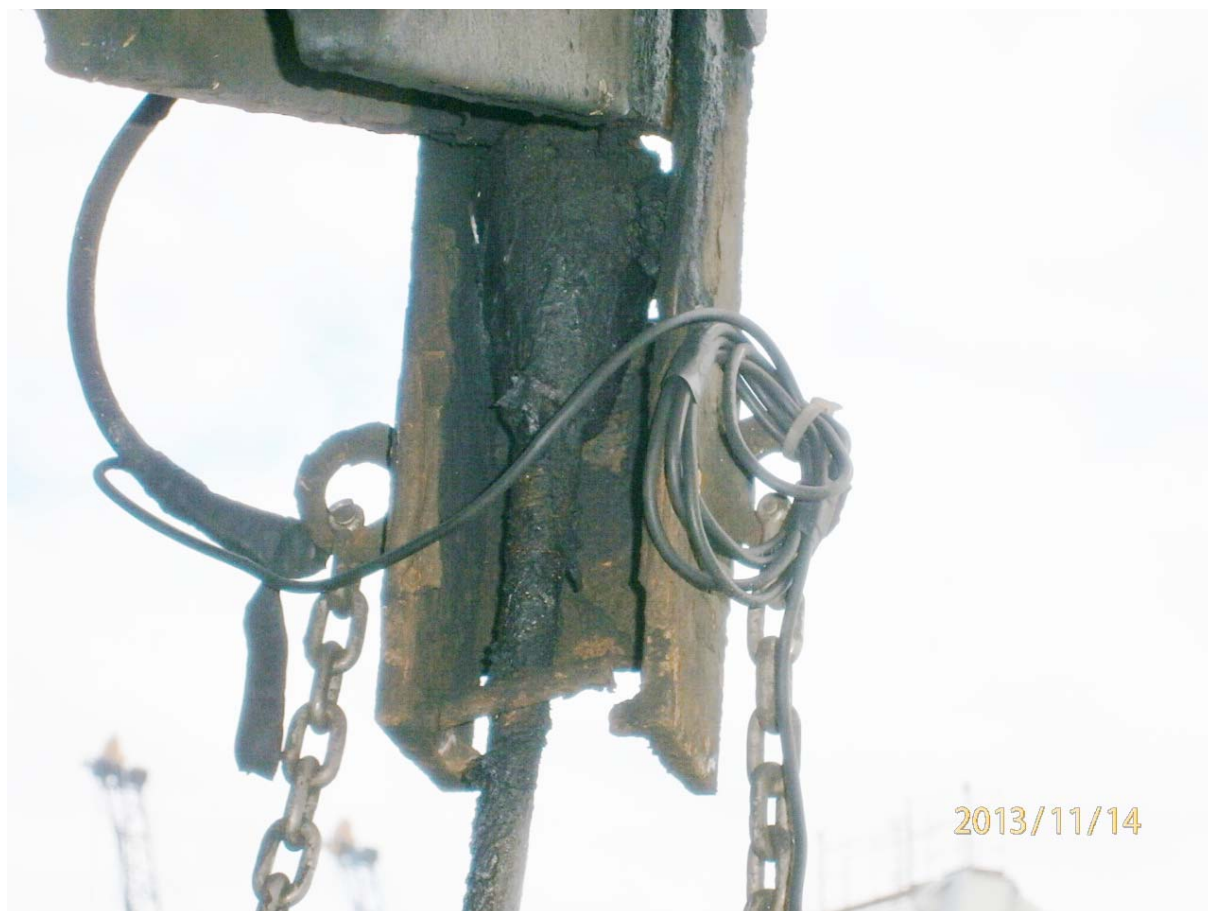
Figura 5. Estructura de protección del terminal cónico, tras el accidente

Tras el accidente el armador practicó una apertura en dicha estructura, para facilitar la inspección de la zona (Figura 5).

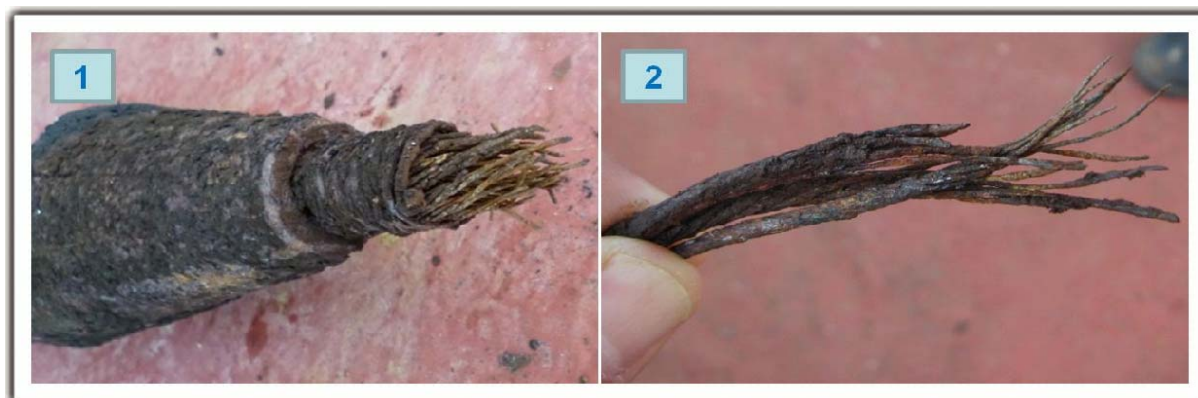
Figura 6. Estado que presentaba el cable en la zona de rotura tras producirse el accidente

Al día siguiente de producirse el accidente, un inspector de la Capitanía Marítima de Bilbao personalmente a bordo comprobó que el cable se había roto en la zona adyacente al terminal cónico que permitía su anclaje al pescante y que presentaba un notable grado de corrosión.

Además, advirtió la falta de continuidad de la sección del cable que posteriormente sería identificada como *tramo 1* (ver figura 6, fotografía 1) con la del otro extremo del cable adyacente a la fractura y cuyo extremo presentaba signos claros de corte por cizalladura. Al preguntar por este hecho, únicamente le fueron facilitados unos cordones de alambres también afectados por la corrosión (ver figura 6, fotografía 2) que se conservaban en lugar aparte.

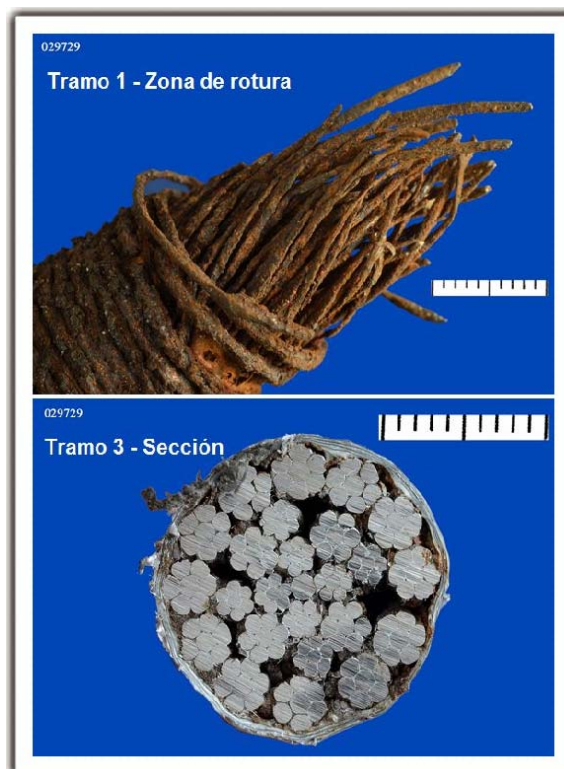
Figura 8. Macrografías de detalle

La pérdida de diámetro se determinó comparando los diámetros de los alambres de los cordones exteriores de una sección del cable adyacente al terminal cónico y por la que se produjo la rotura, que presentaba mayor grado de afección por la corrosión (tramo 1), y de una sección de la zona intermedia entre los extremos del cable, con menor grado de afectación por la corrosión (tramo 3), procediéndose de la siguiente forma (ver figuras 8, 9 y 10):

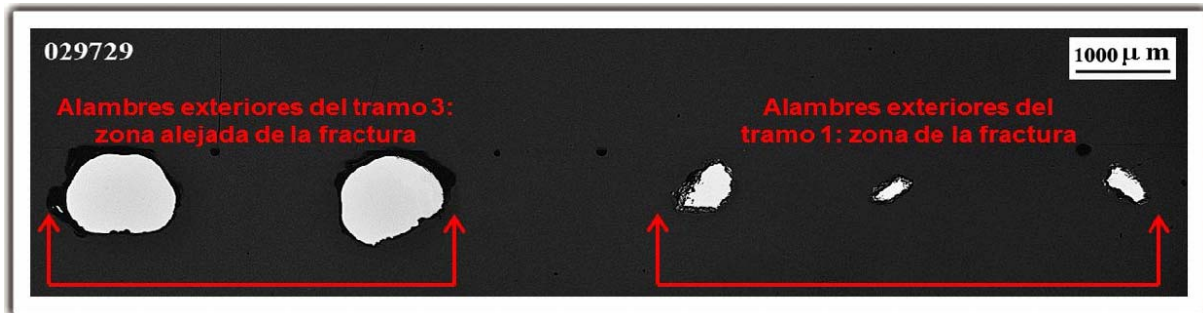
Figura 9. Micrografía óptica de secciones de alambres exteriores

Los alambres del tramo 1 presentan una pérdida de sección en ambas caras (exterior e interior) que, en los casos más afectados, llega a alcanzar el diámetro completo (927 μm).

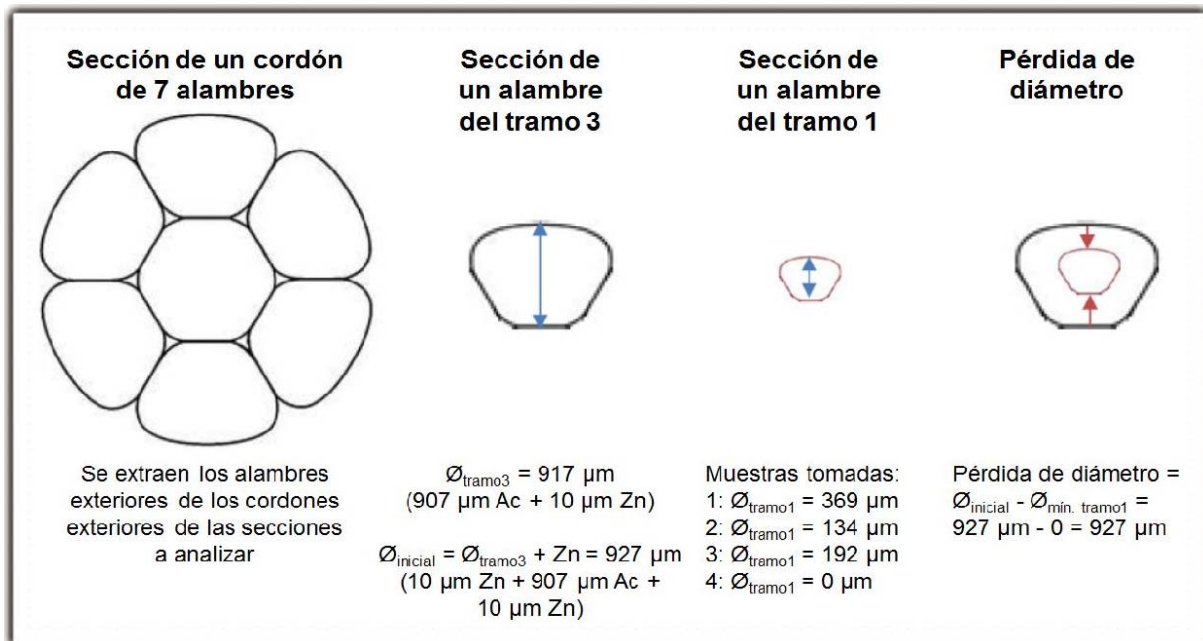
Figura 10. Determinación de la pérdida de diámetro de los alambres del cable

Los resultados obtenidos (ver tabla 8) determinan que la pérdida máxima de diámetro previsible de los alambres de un cable de acero como el del objeto de estudio, es de 17 μm (de cinc) en 1 año y de 880 μm (de cinc + acero) en 5 años y que, por tanto, el tiempo estimado para la pérdida del diámetro completo (927 μm) de los alambres más afectados por la corrosión es de 5,4 años.
