**Comisión Permanente de Investigación
de Siniestros Marítimos**

INFORME DE ACCIDENTE MARÍTIMO

INFORME SOBRE LA VARADA DEL BUQUE

“PACIFIC ACADIAN”

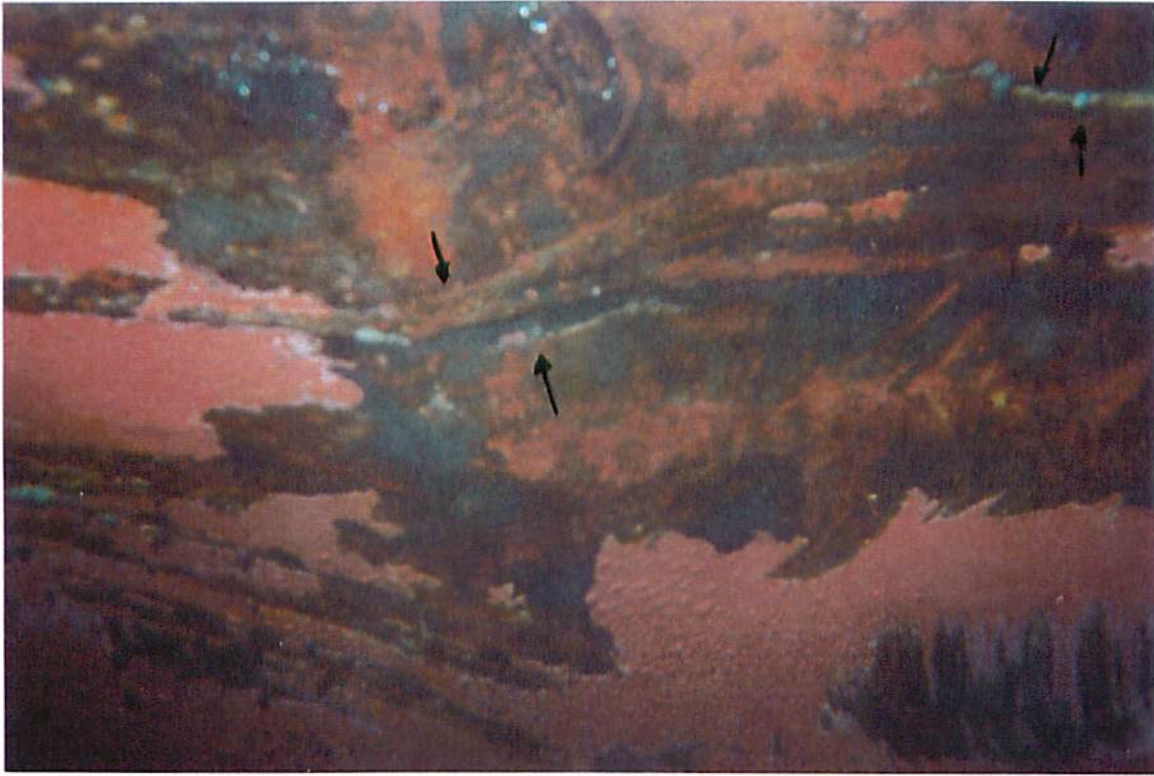
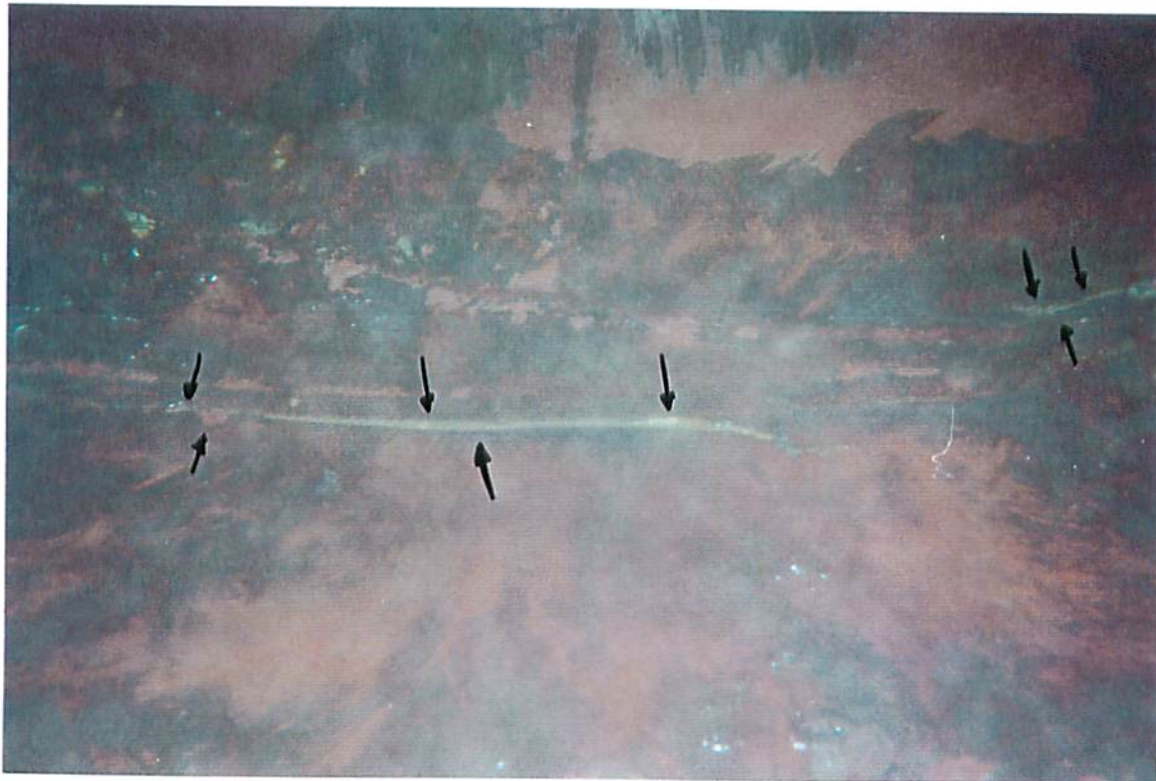
- Una grieta de 300 x 3 mm, localizada entre las cuadernas 12 y 15 en babor.
- Una grieta de 470 x 0’7874 in en la cuaderna 45 en babor.
- Una grieta de 100 x 2 mm a 150 mm de la anterior en la cuaderna 45.
- Una grieta de 220 x 20 mm en la cuaderna 150 en estribor.
- Una grieta de 1750 x 170 mm entre las cuadernas 71-72 en estribor.
- La quilla de balance de babor estaba doblada en una longitud aproximada de 5 metros. También presentaba una grieta de 1.200 mm en la unión con el refuerzo apoyado en el casco.

CRACKS OF 150 AND 100 mms.

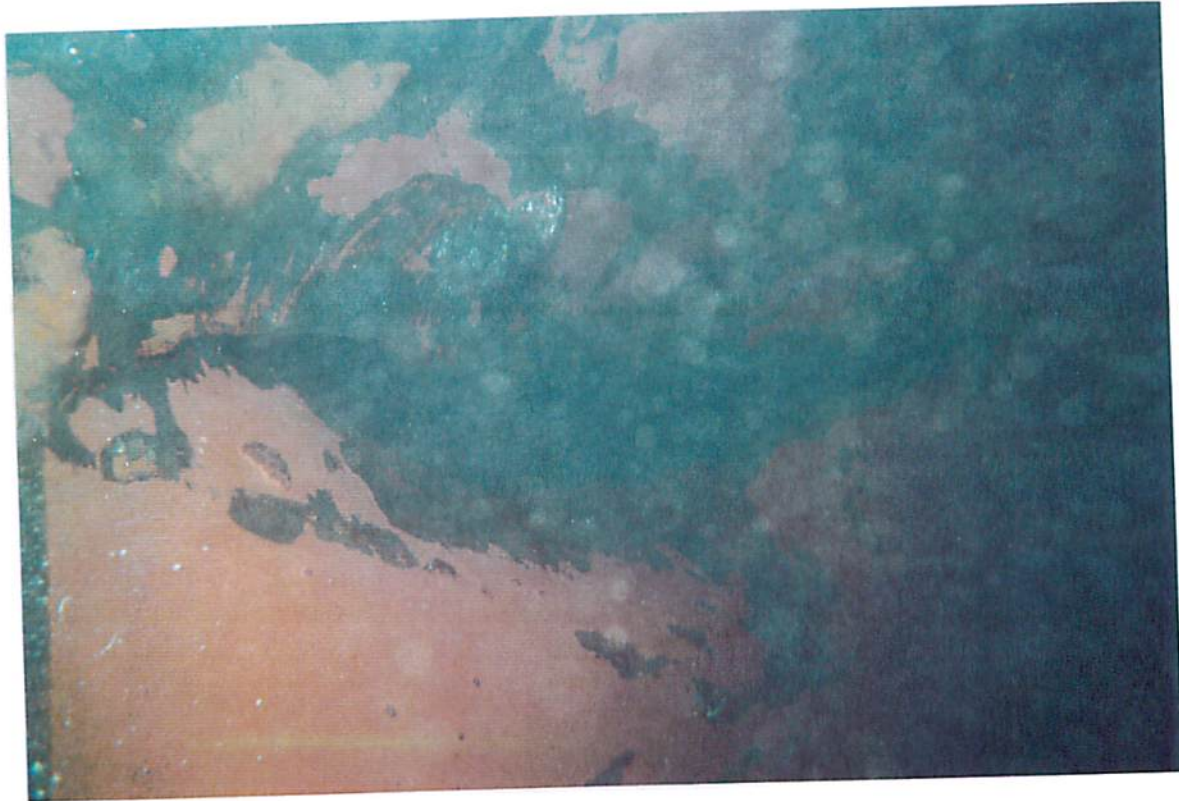
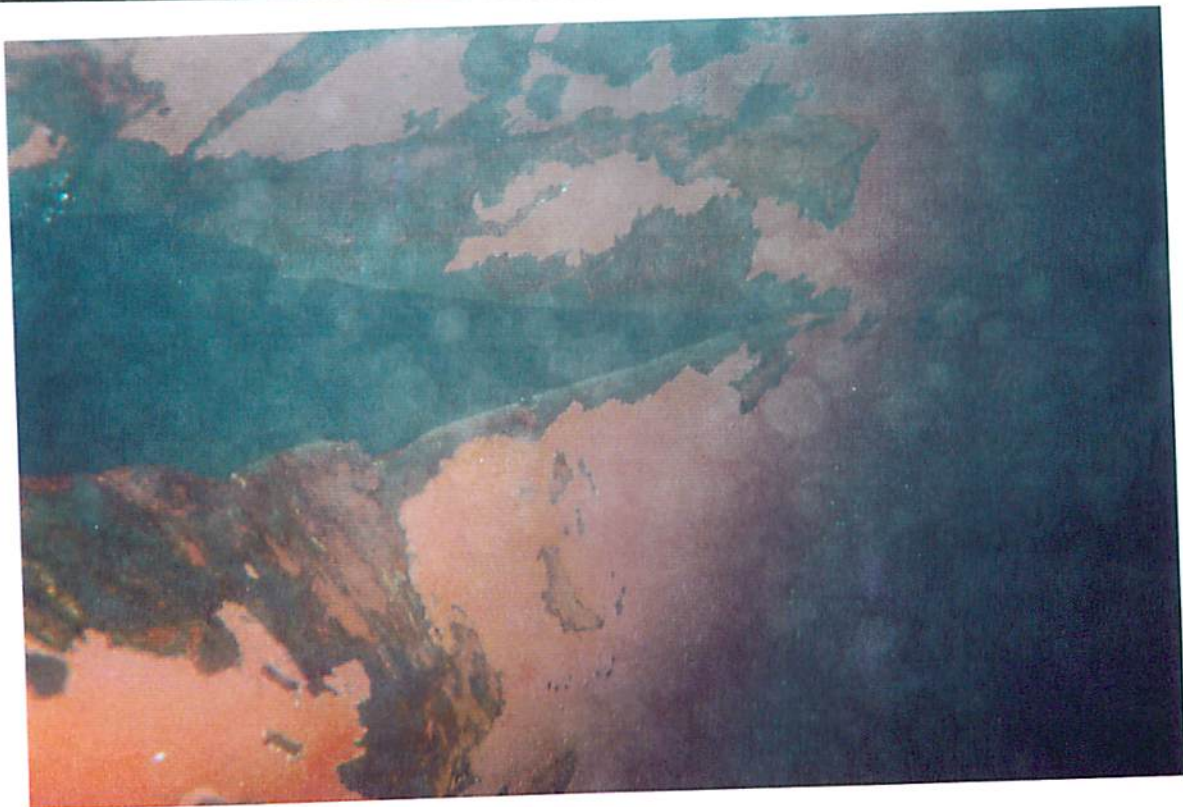
CRACK OF 1750 X 170 mms.

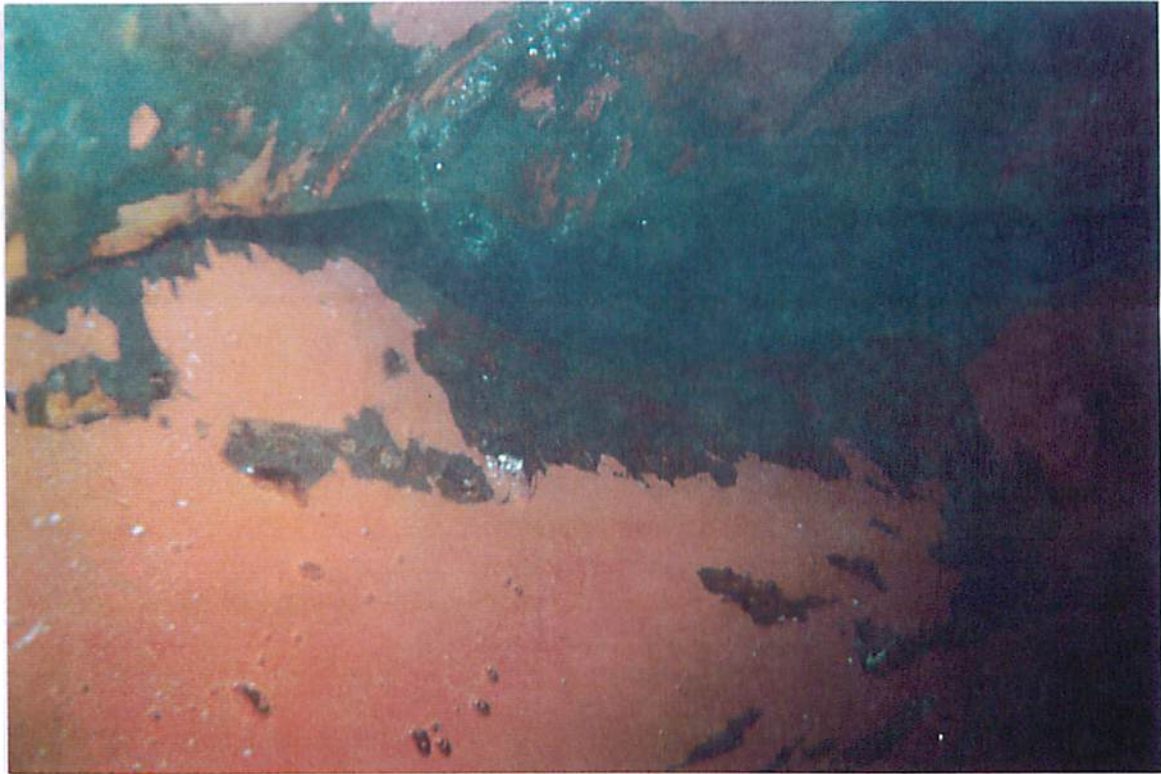
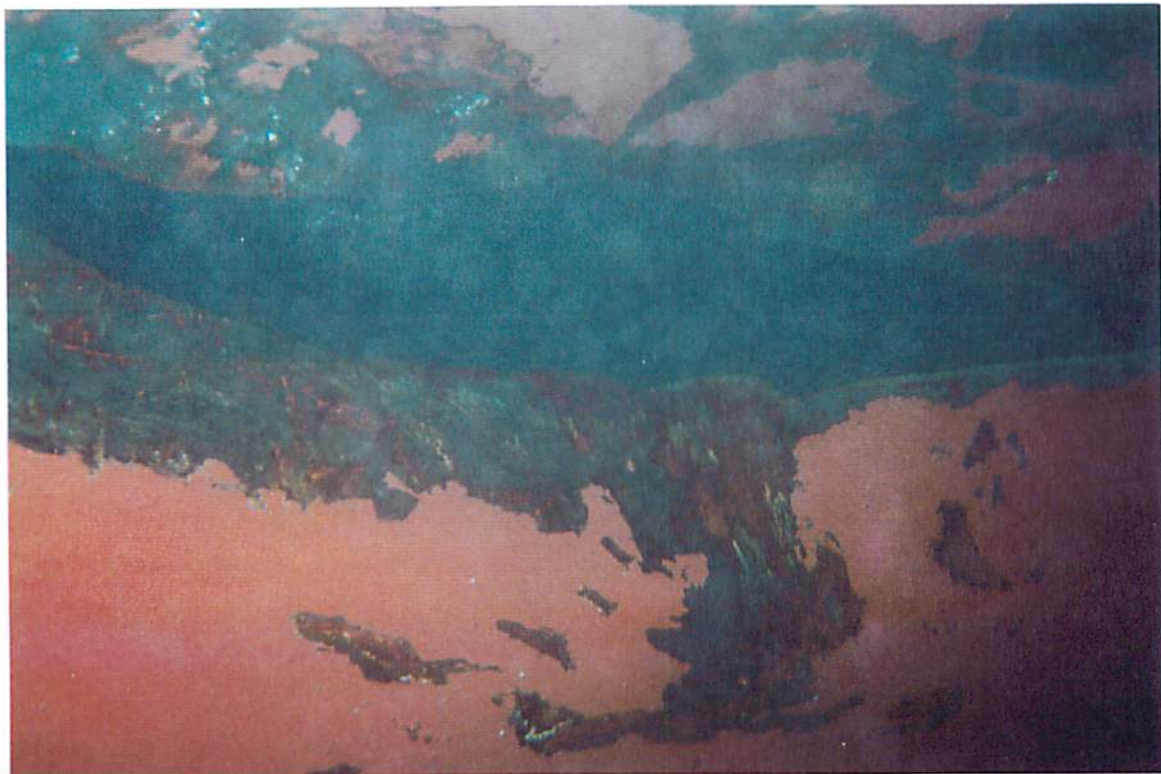
CRACK OF 1750 X 170 mms.

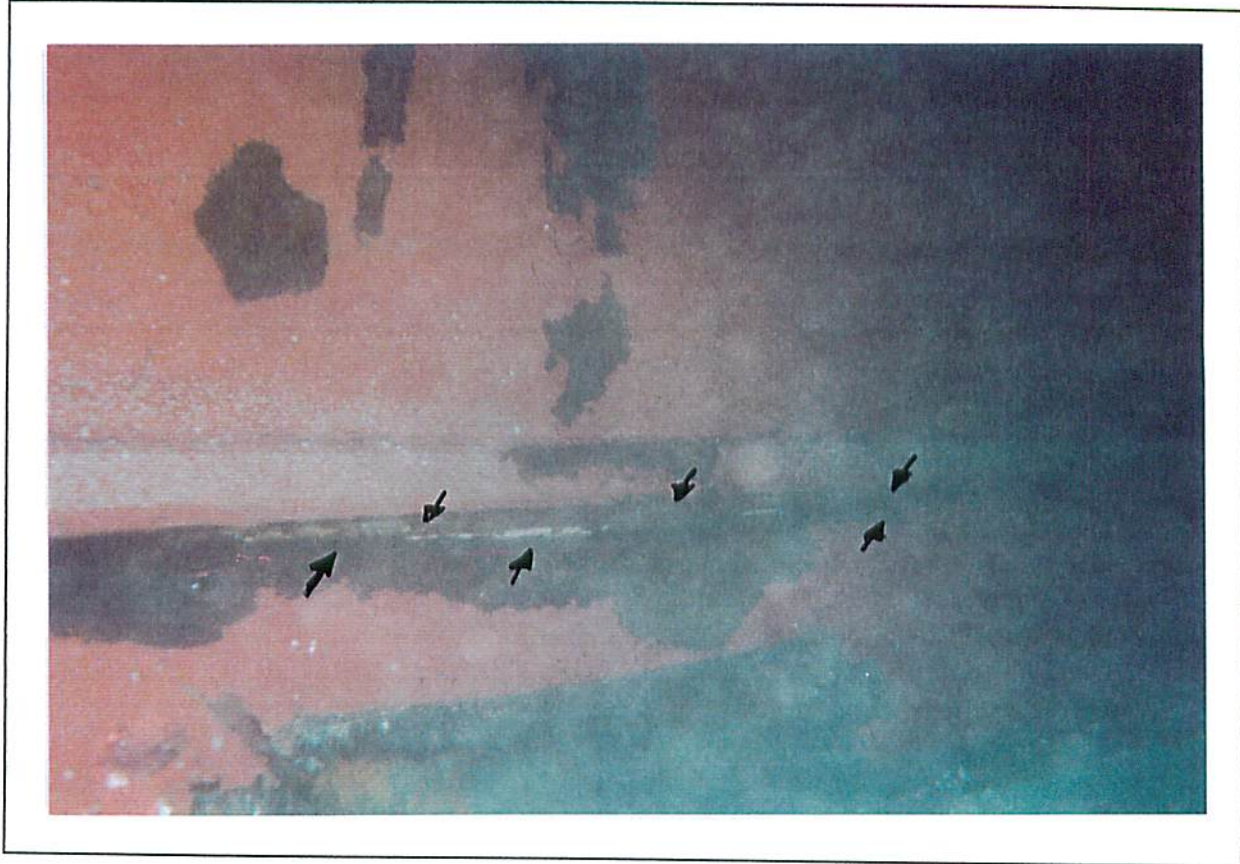
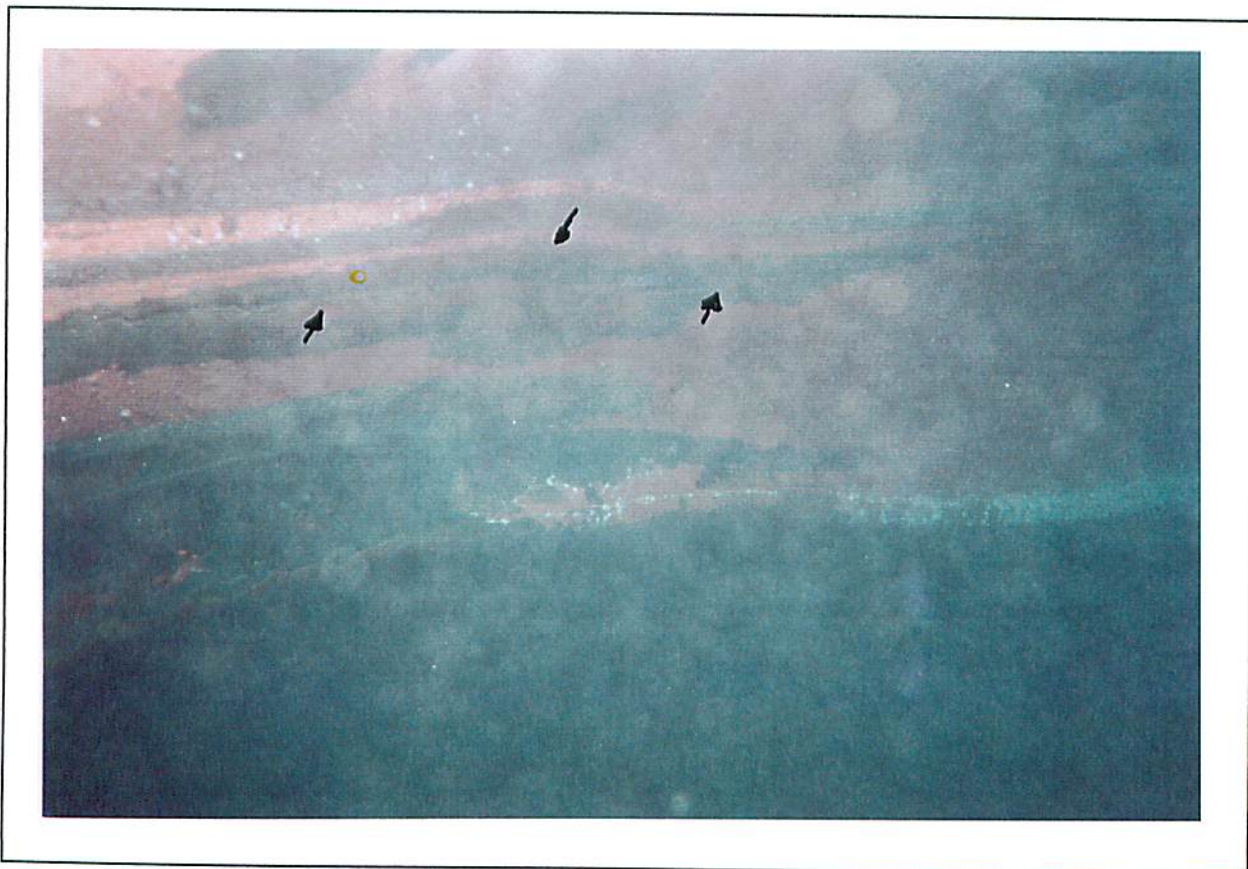
- El buque estaba apoyado de popa
- El fondo era plano con rocas sueltas
- Había una piedra grande incrustada en la quilla de balance de babor
- El timón y la hélice estaban claros,
- Había una piedra grande por babor que sólo está tocando el casco y por estribor sólo había una piedra en las cercanías.

De estas observaciones concluyeron que el problema para sacar el buque estaba en la piedra de la quilla de balance.

BILGE KEEL - PORTSIDE BENT AND CRACKED

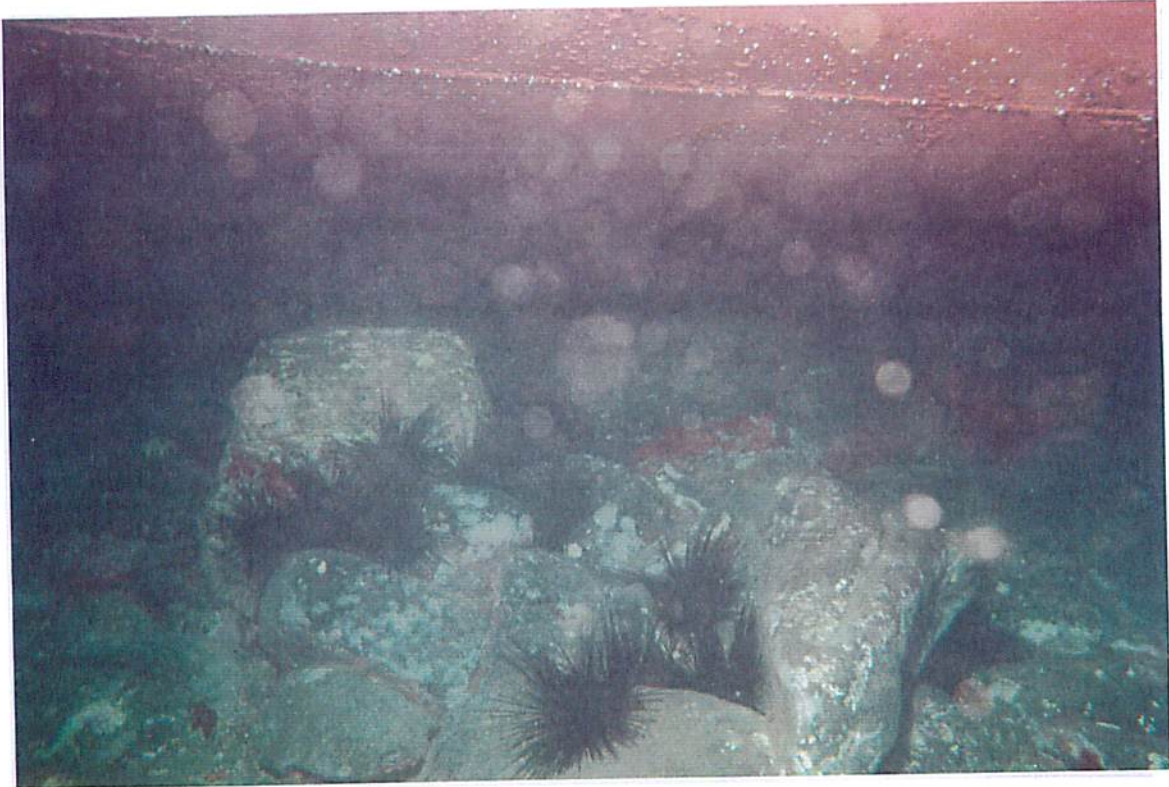
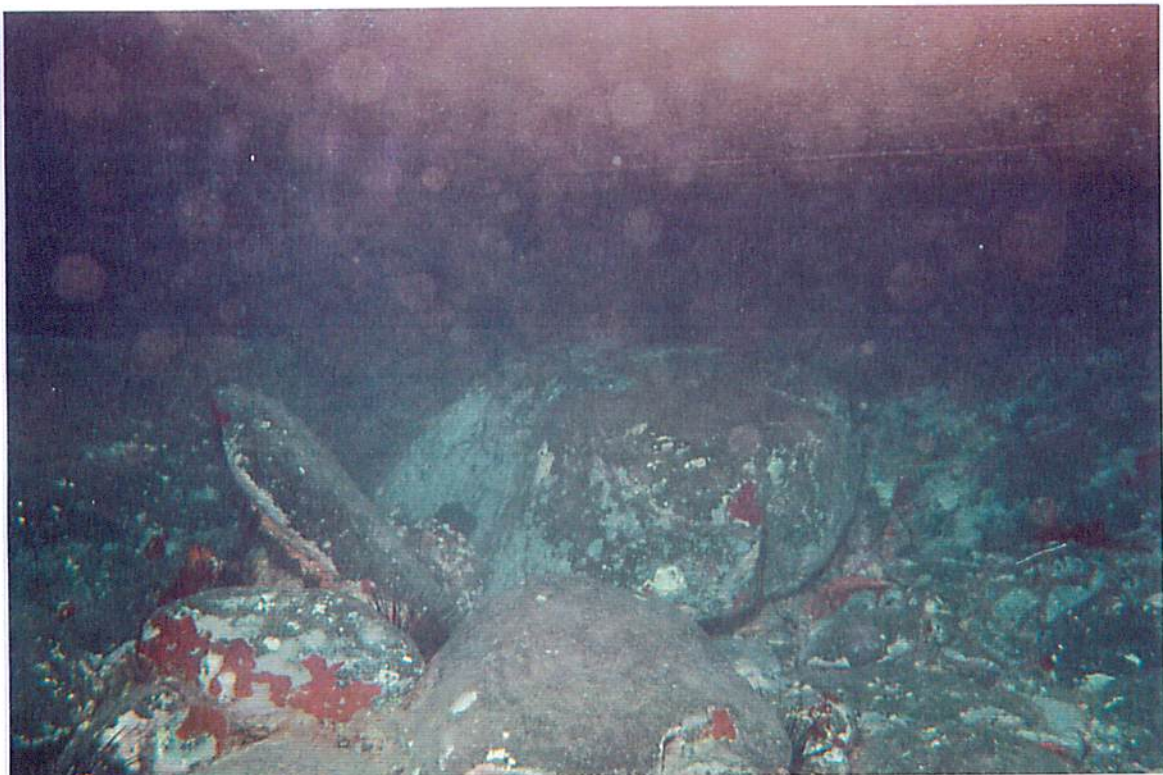
BILGE STRANDED

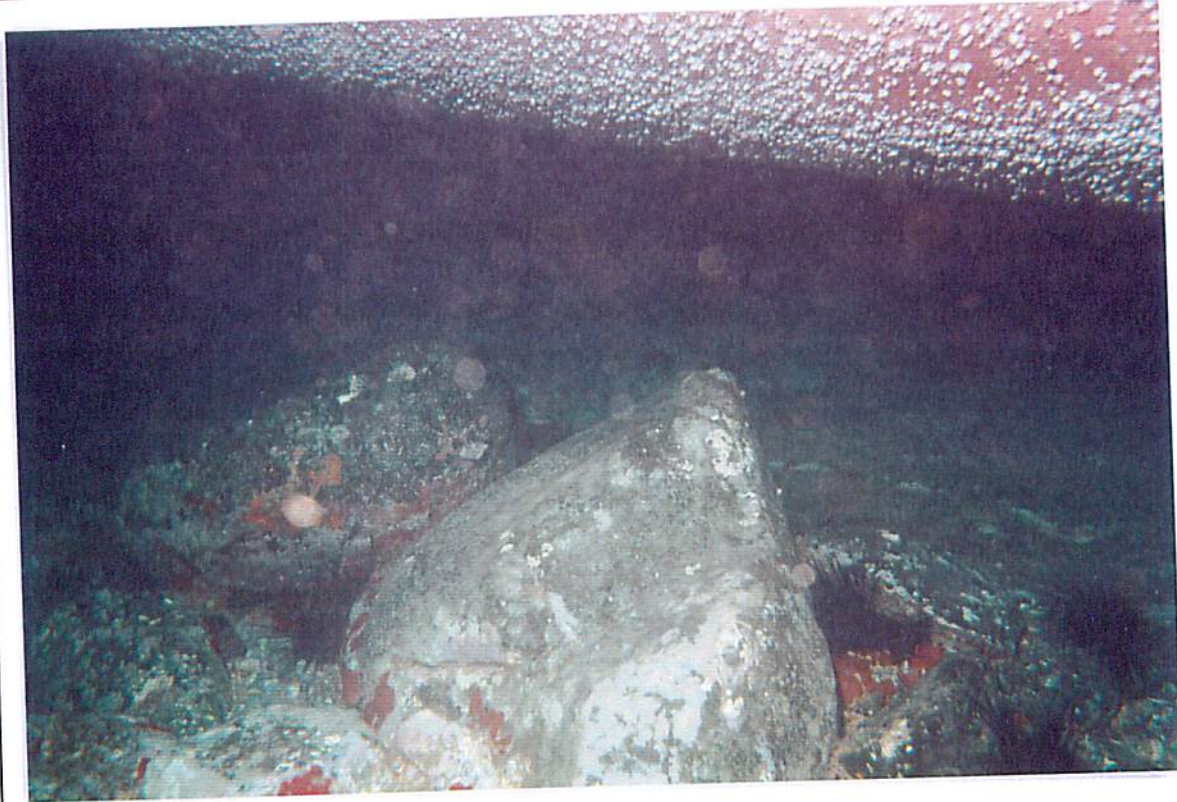
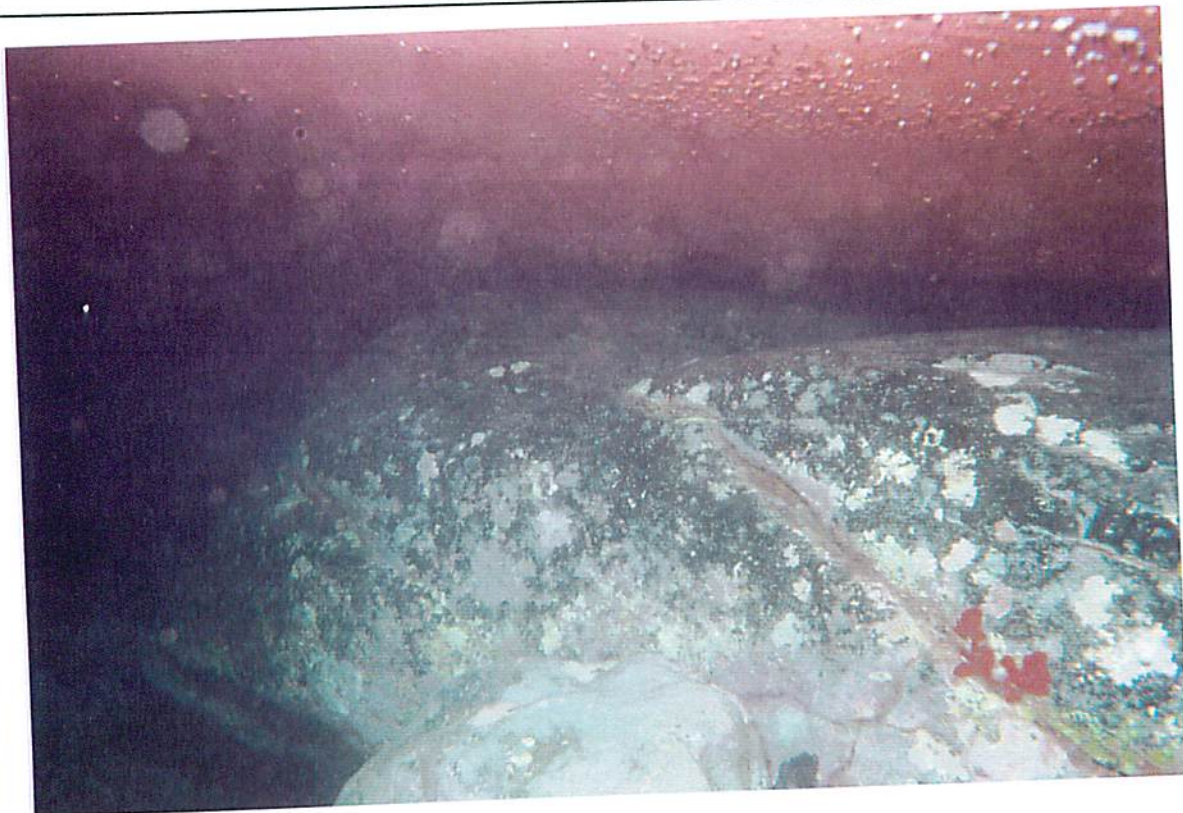
BILGE STRANDED

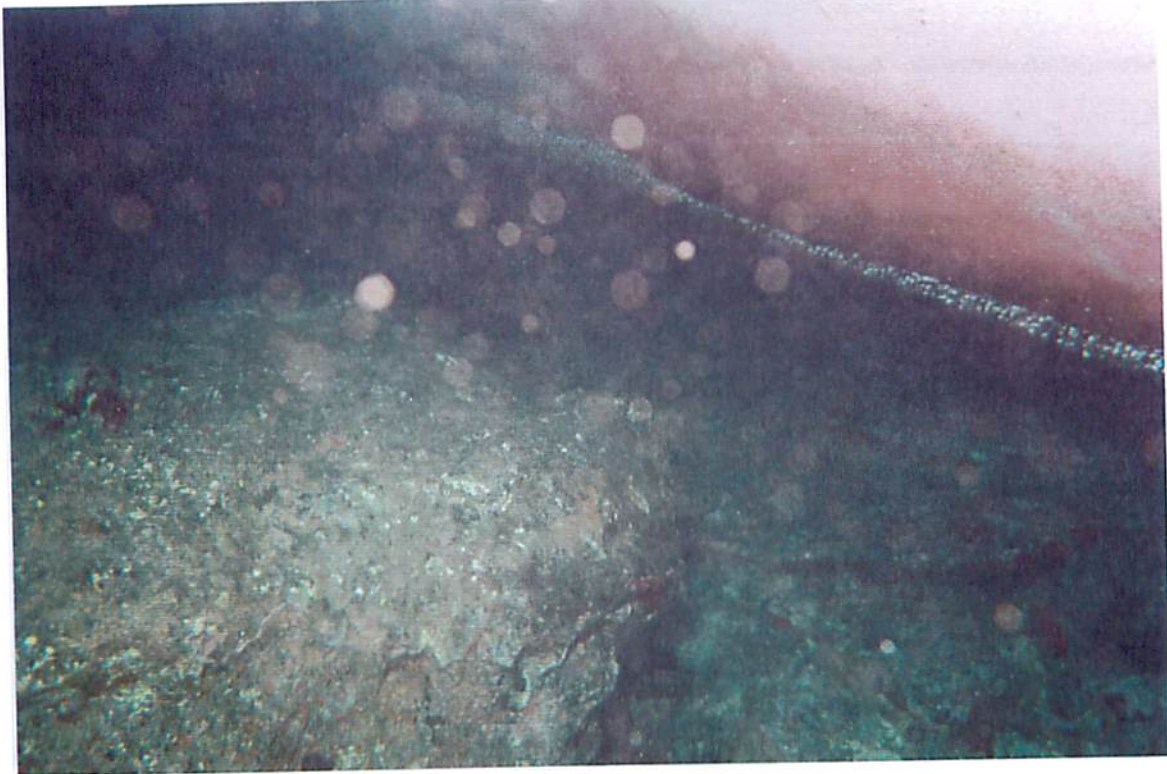
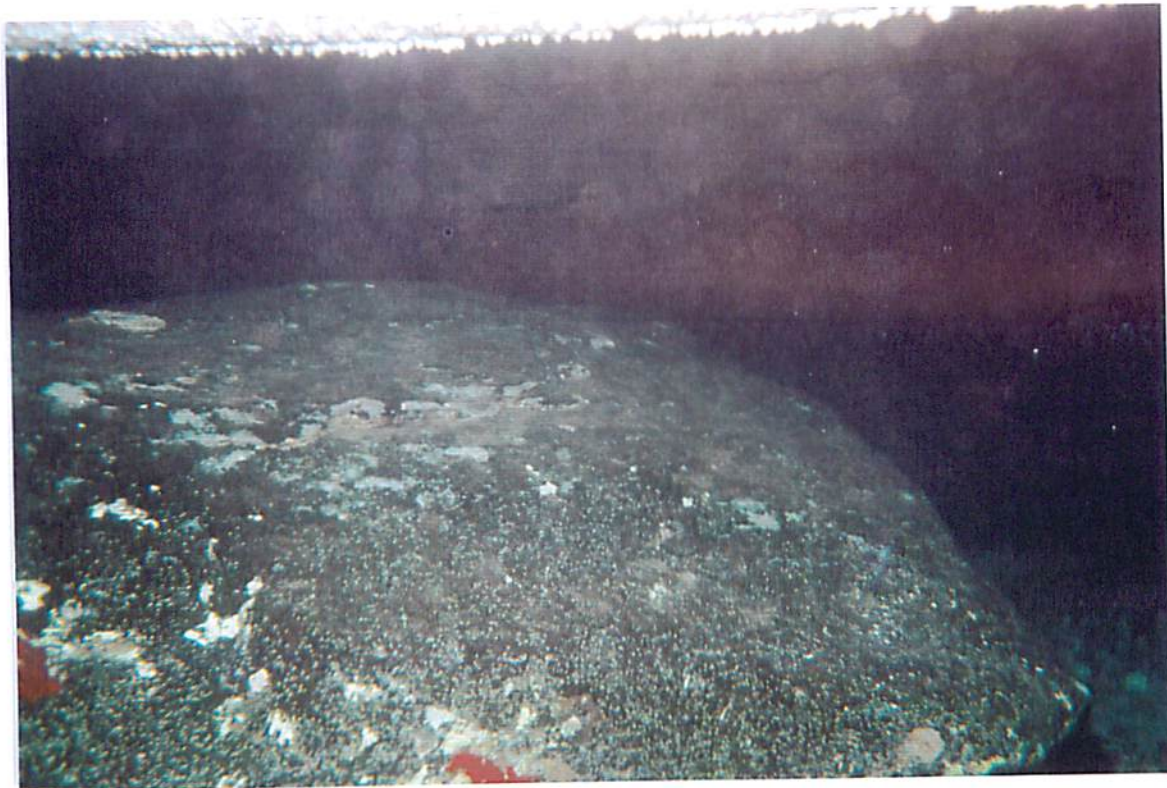
BILGE - STARBOARD STRANDED

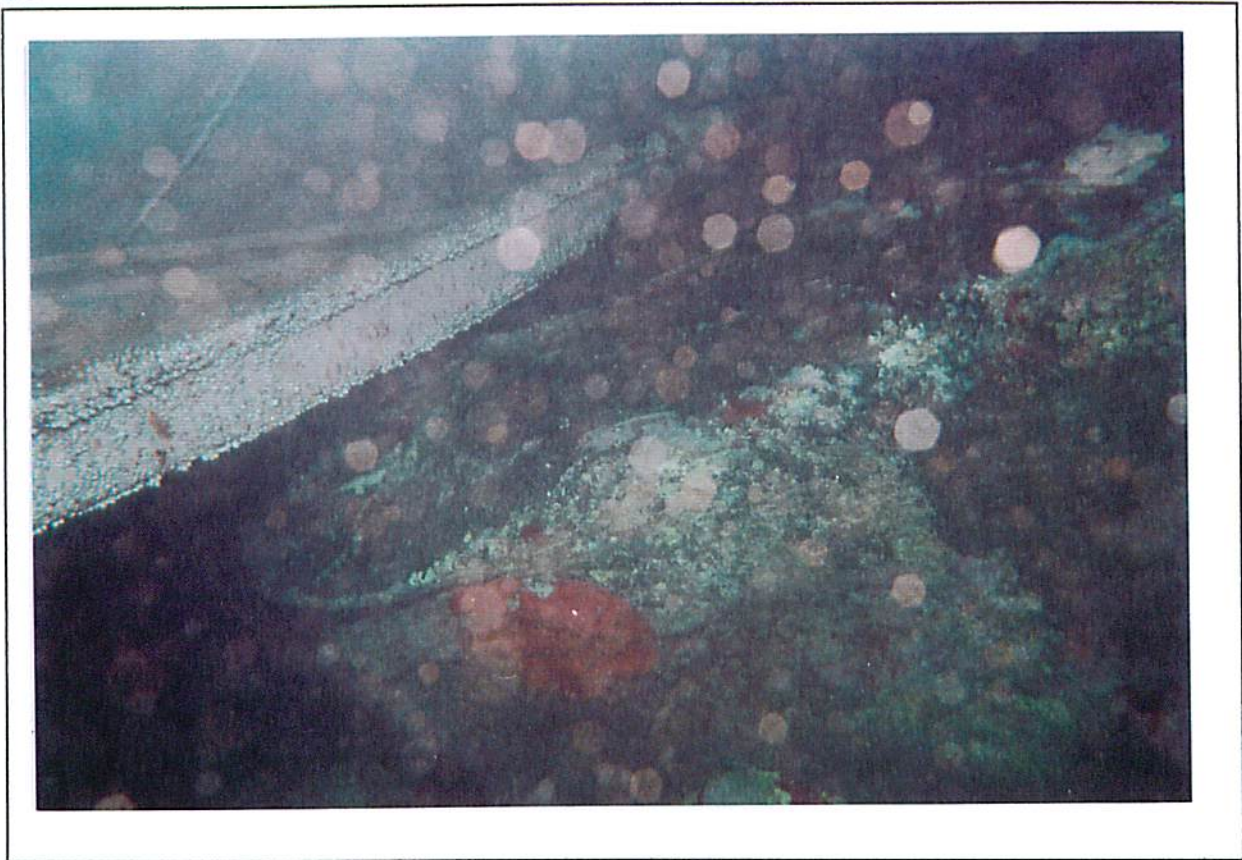
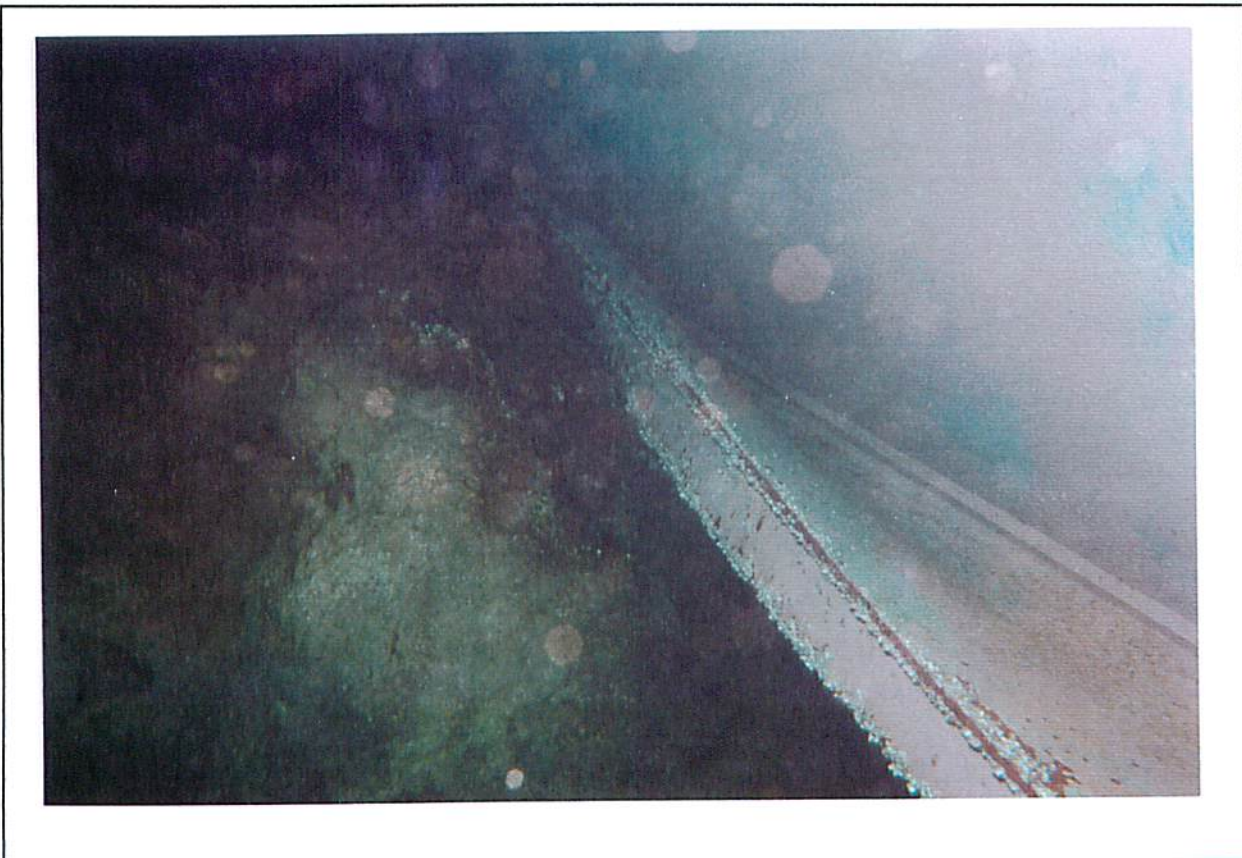
BILGE KEEL-PORTSIDE STRANDED

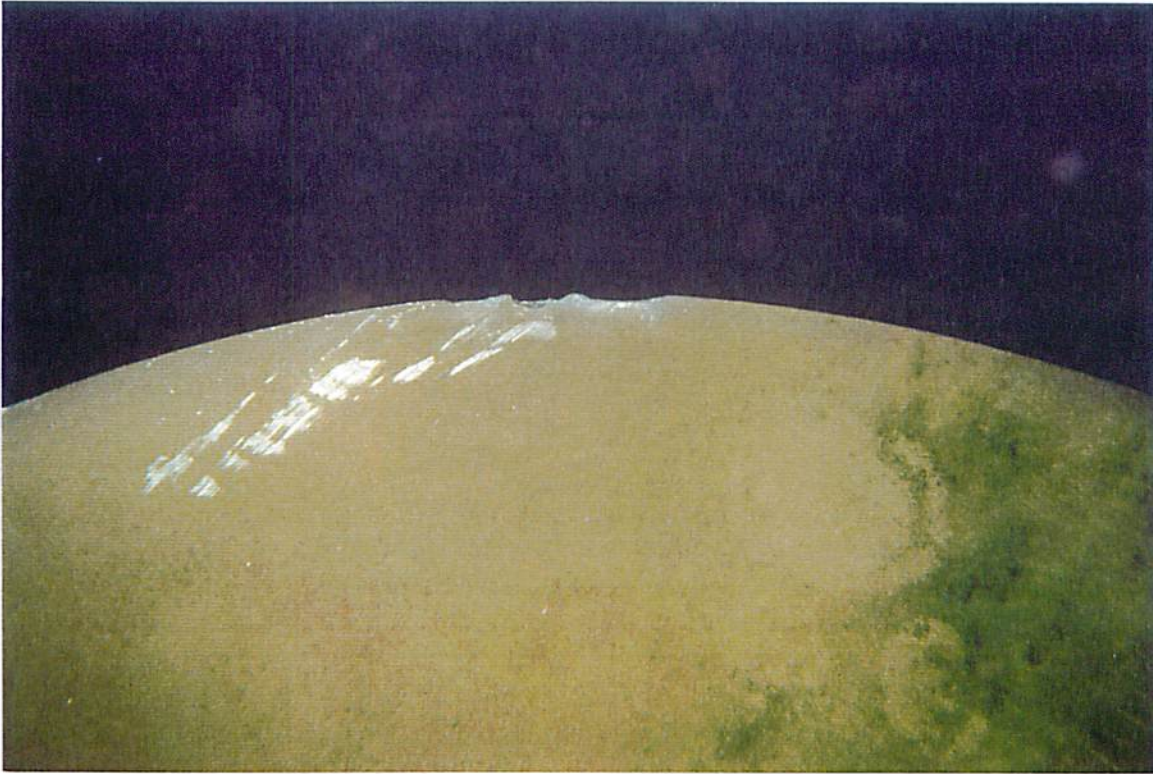
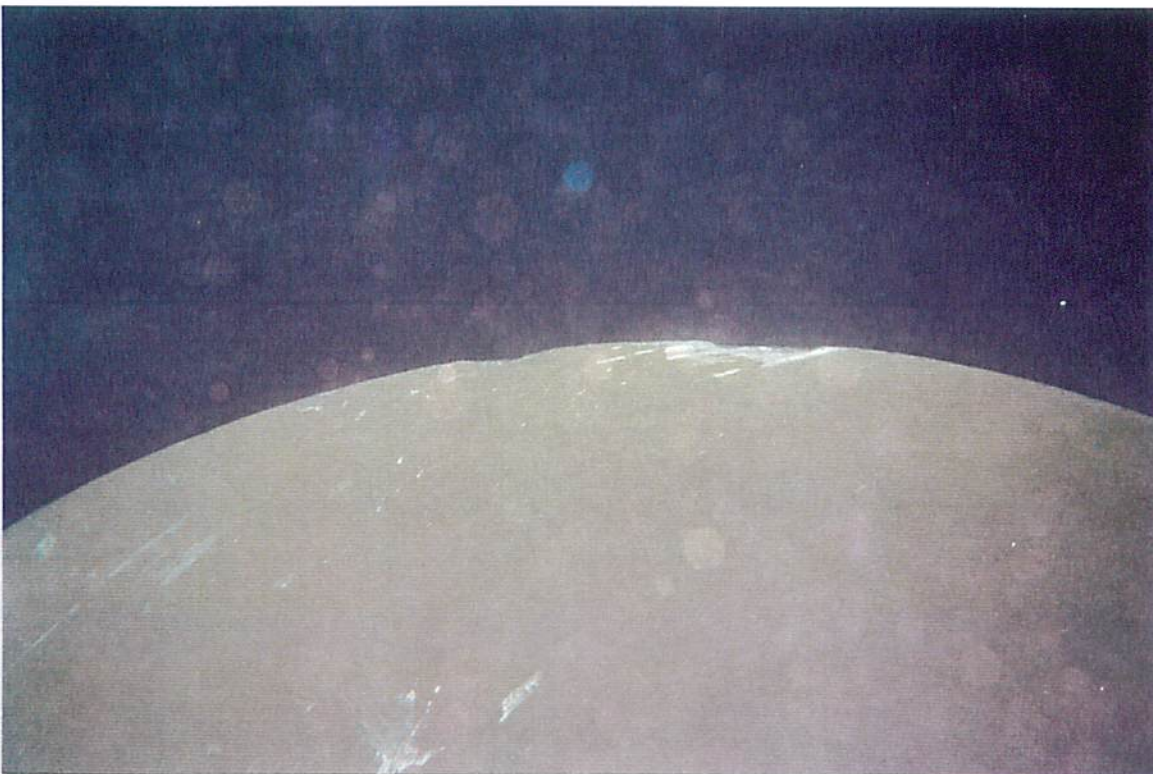
PROPELLER BLADES
