COMISIÓN DE INVESTIGACIÓN
DE ACCIDENTES FERROVIARIOS

*Investigación del incidente
nº 0018/2013 ocurrido el 07.03.2013*

INFORME FINAL SOBRE
EL INCIDENTE FERROVIARIO Nº 0018/2013
OCURRIDO EL DÍA 07.03.2013
EN LA ESTACIÓN DE VIANA DE CEGA (VALLADOLID)

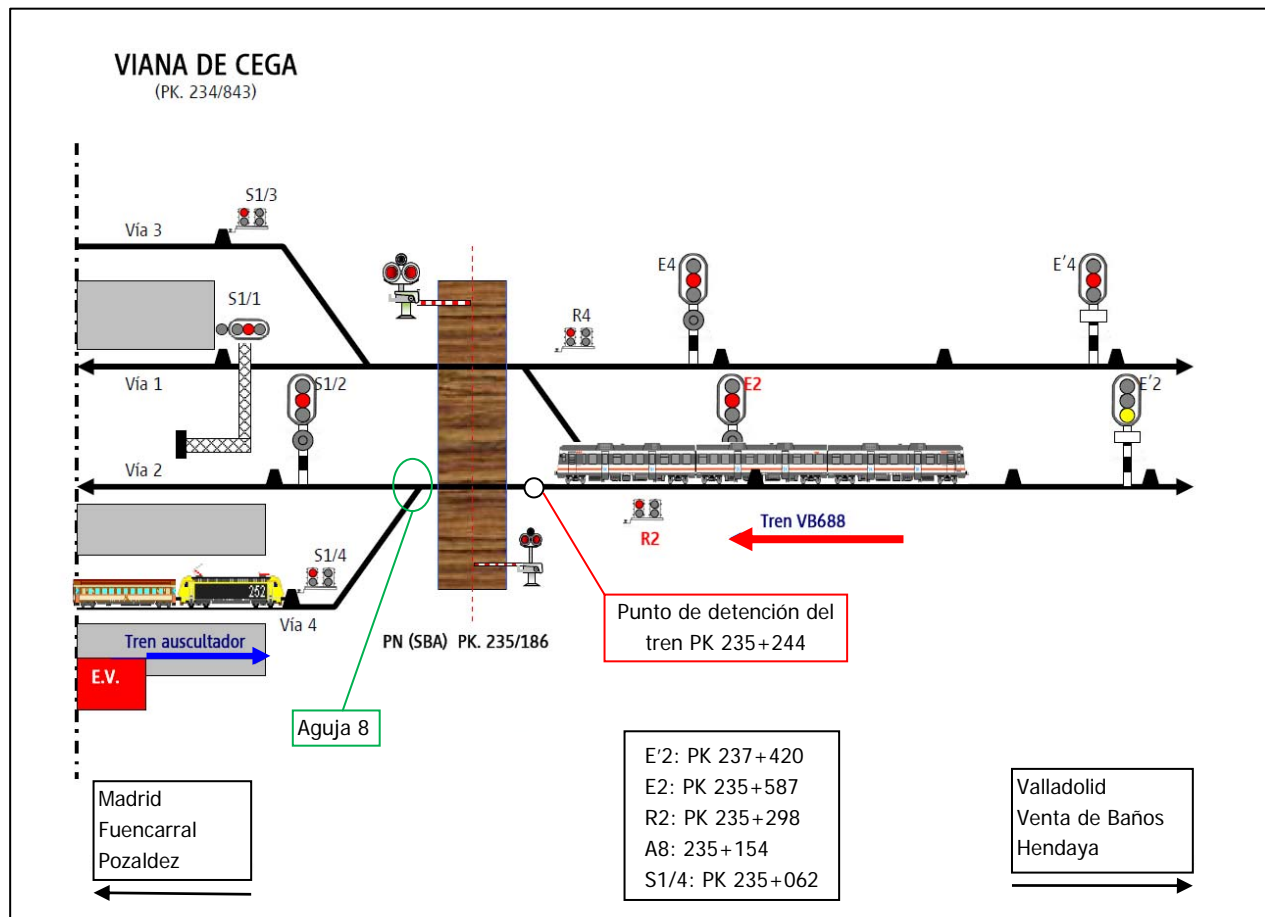
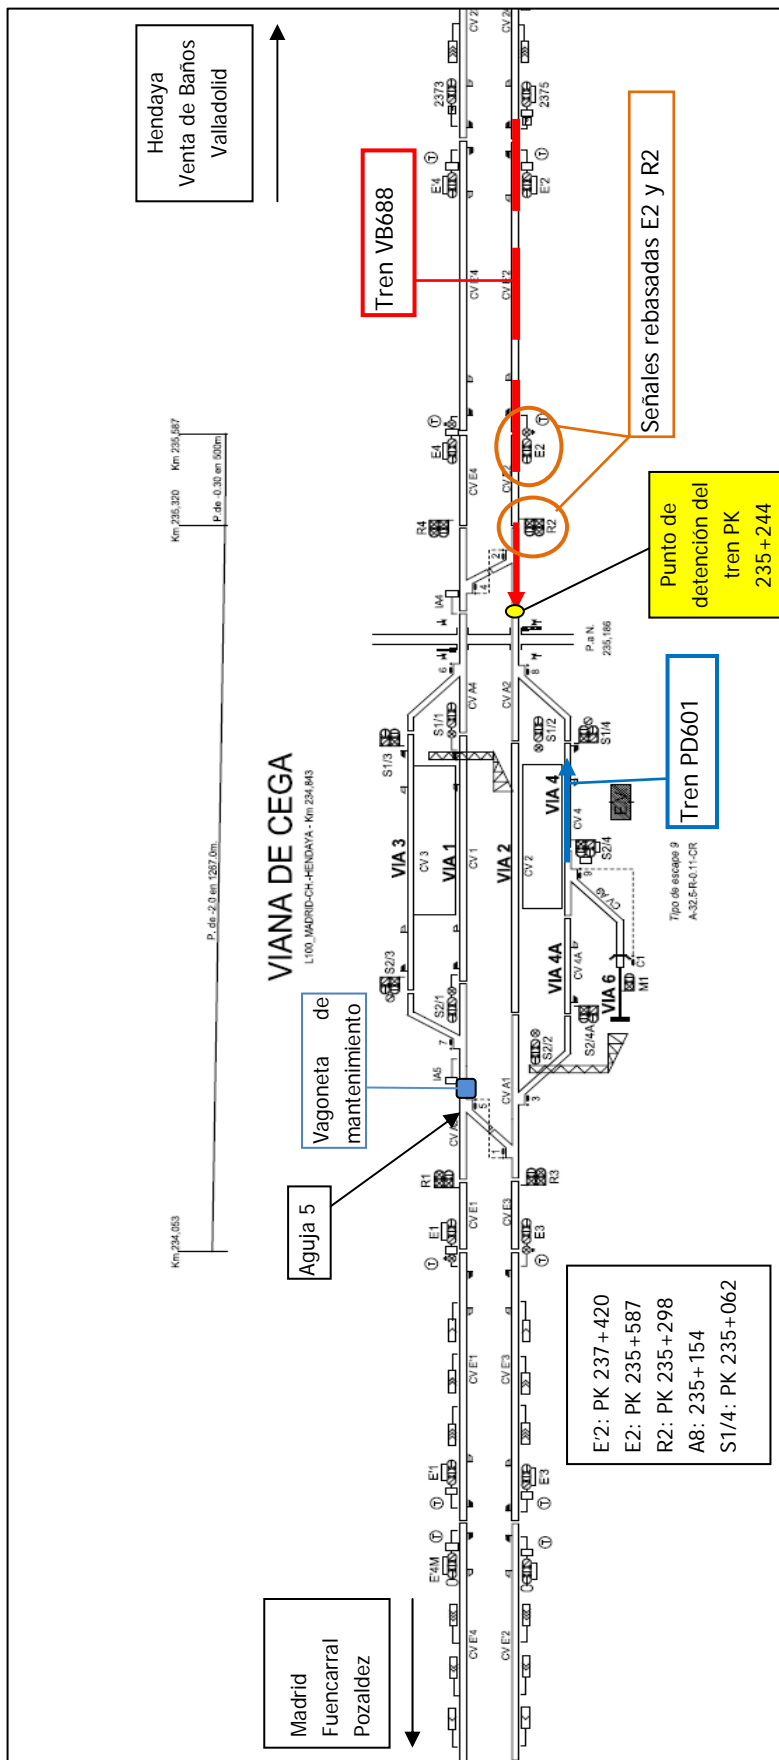
Croquis (fuente: Renfe Operadora)

El tren VB688 finalmente queda detenido en la vía 2 a una distancia de 226 metros del tren PD601 estacionado frente a la señal S1/4 de la vía 4, produciéndose conato de colisión entre ambos trenes al hallarse la aguja A8 en posición invertida (de la vía 2 a la vía 4).

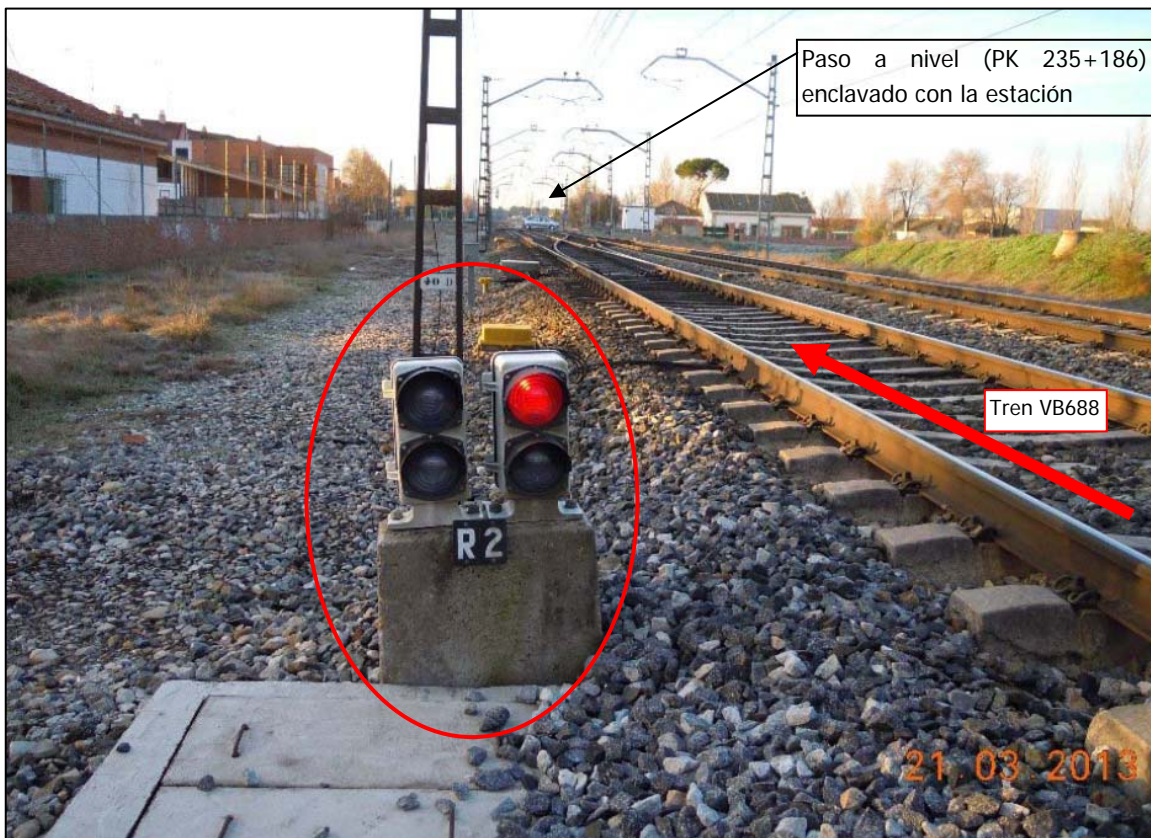
Señal de retroceso R2 (PK 234+288). Al fondo se puede ver el paso a nivel enclavado con la estación.
(Fuente: Adif)

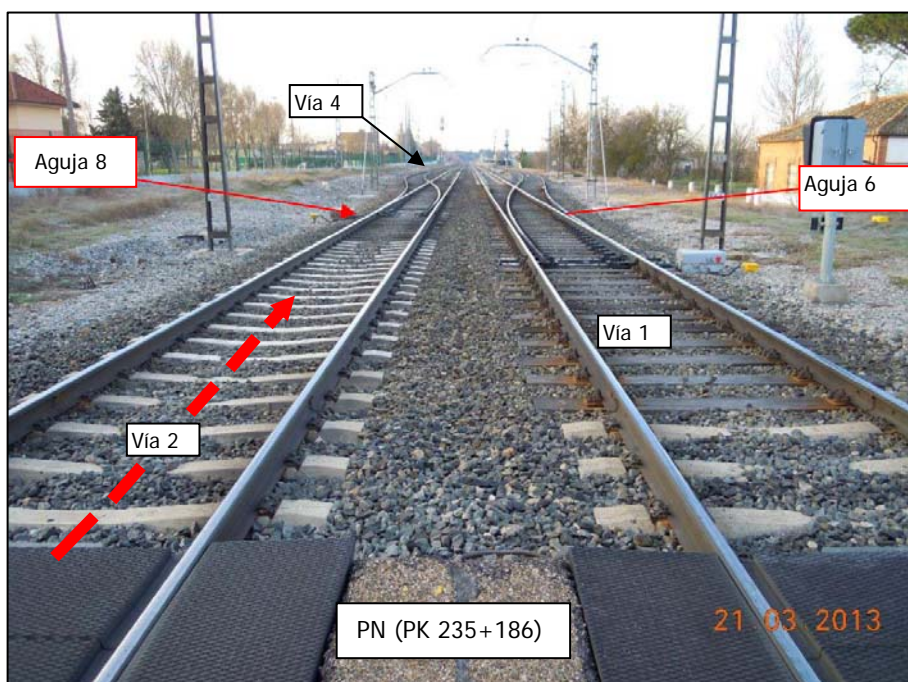
Vista desde el PN de las vías de la estación de Viana de Cega. Se aprecia la aguja nº 8 que comunica la vía 4 con la vía 2.

Se produce una situación de conato de colisión al quedar enfrentados los trenes a una distancia de 226 metros y encontrarse la aguja nº 8 en posición invertida, por lo que quedaba comunicado el itinerario de la vía 2 a la vía 4.

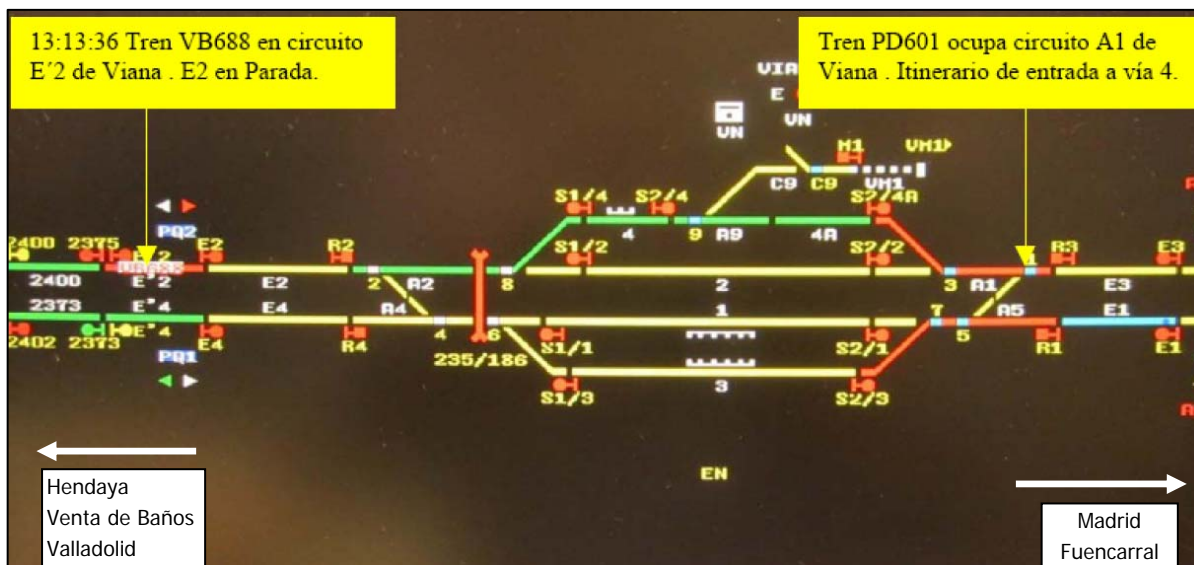
- A las 13:13:36 horas el tren auscultador PD601 ocupa el circuito de vía de la aguja A1 dirigiéndose hacia la vía 4A. El tren VB688 (material vacío) ocupa el circuito de vía E'2 estando la señal E2 en parada.

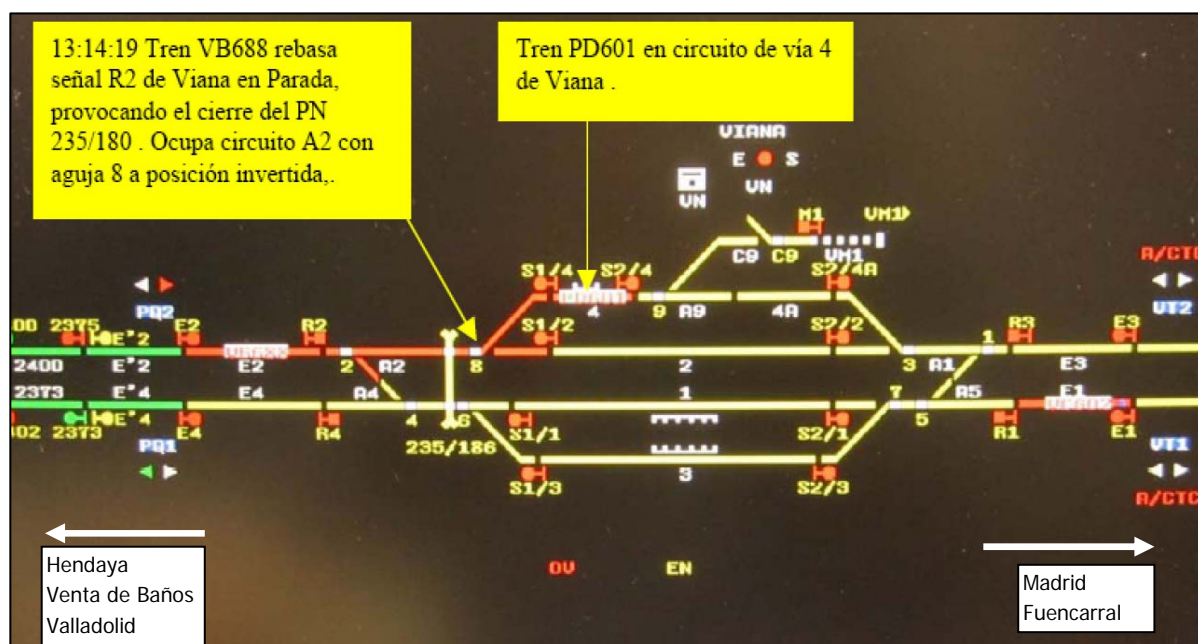
- A las 13:14:05 horas el tren auscultador PD601 ocupa el circuito de vía 4A. El tren VB688 (material vacío) ha rebasado la señal E2 en rojo, la señal R2 está en indicación de parada.
