INFORME CIAIM-34/2014

Pérdida de control, embarrancada y pérdida del buque de carga
LUNO, en la escollera del contradique del puerto de Bayona
(Francia), el día 5 de febrero de 2014

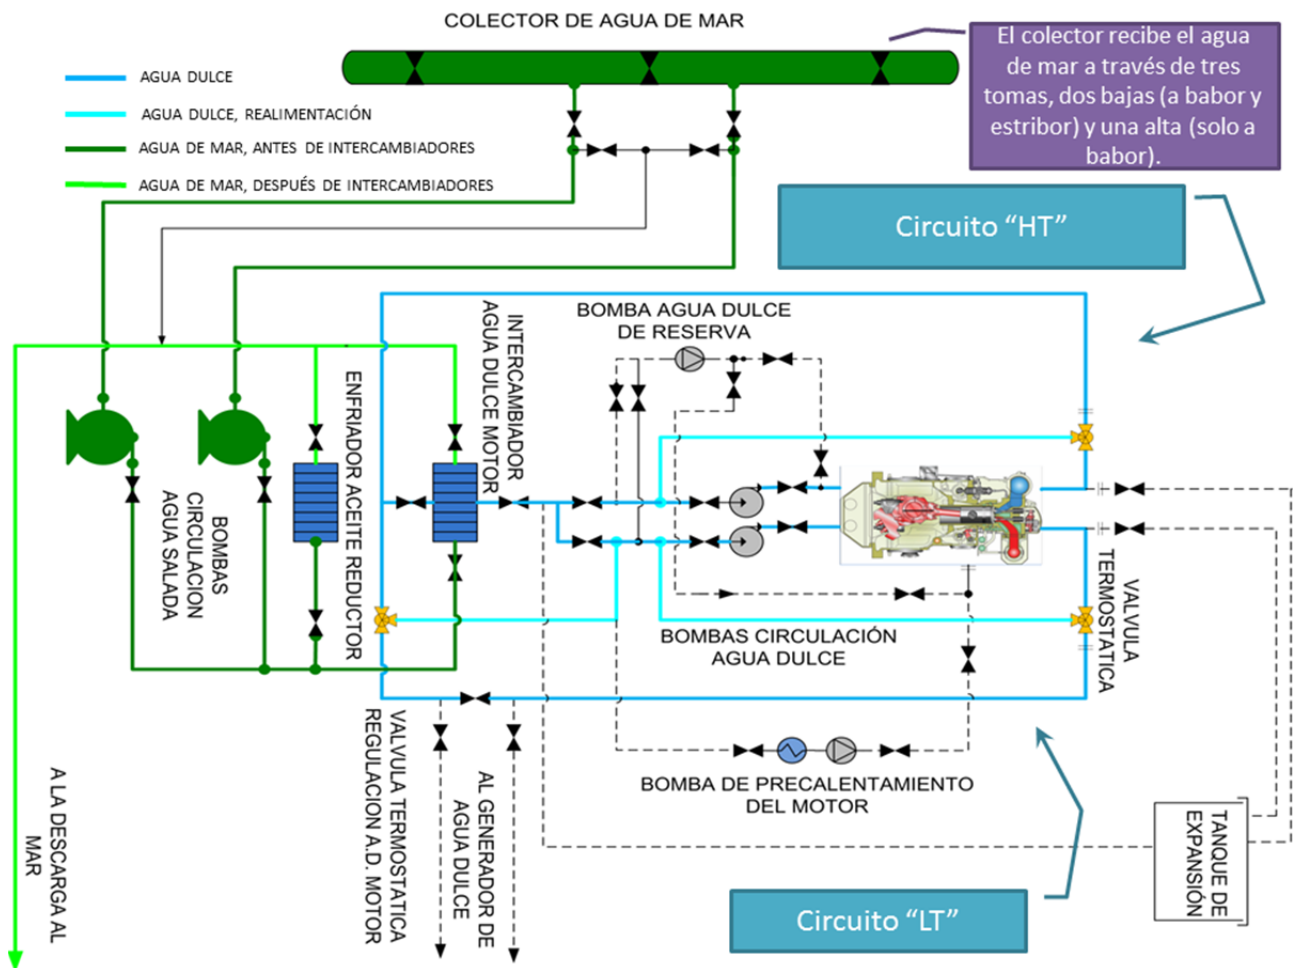
Figura 3. Croquis del sistema de refrigeración del motor propulsor del B/M LUNO.

En la Figura 3 se muestra un croquis simplificado del sistema de refrigeración del motor propulsor. El circuito de agua salada se ha representado en color verde y el de agua dulce en color azul.

El motor propulsor era refrigerado por un sistema de agua dulce en circuito cerrado, que se dividía en un circuito de alta temperatura (HT)⁷ y un circuito de baja temperatura (LT)⁸. El agua dulce era enfriada después en un refrigerador central separado⁹.

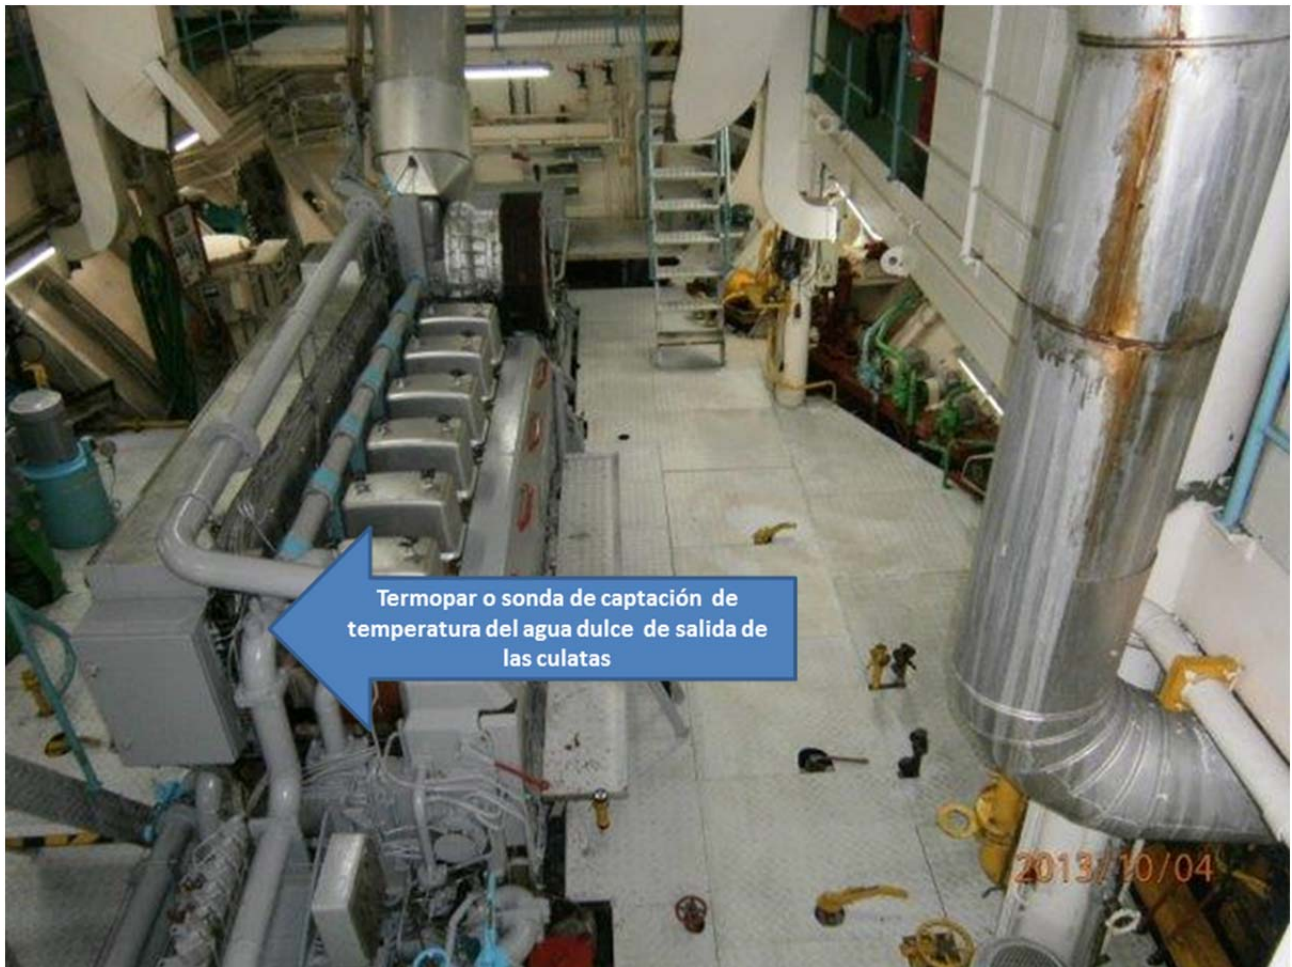
Figura 4. Emplazamiento del sensor cuyas lecturas originaron la alarma por alta temperatura y posterior parada del MP.

Los termostatos estaban instalados en alojamientos especiales como el que se muestra en la Figura 4, de donde podían ser sacados para comprobación durante su funcionamiento. La temperatura correcta de desconexión del interruptor está estampada normalmente en el termostato mientras este no haya sido ajustado a otra temperatura.

Los parámetros establecidos como límites de alarma y parada eran 90°C y 95°C respectivamente, según el plano "4V50L3102-5/5" de WARTSILA, fabricante del motor.

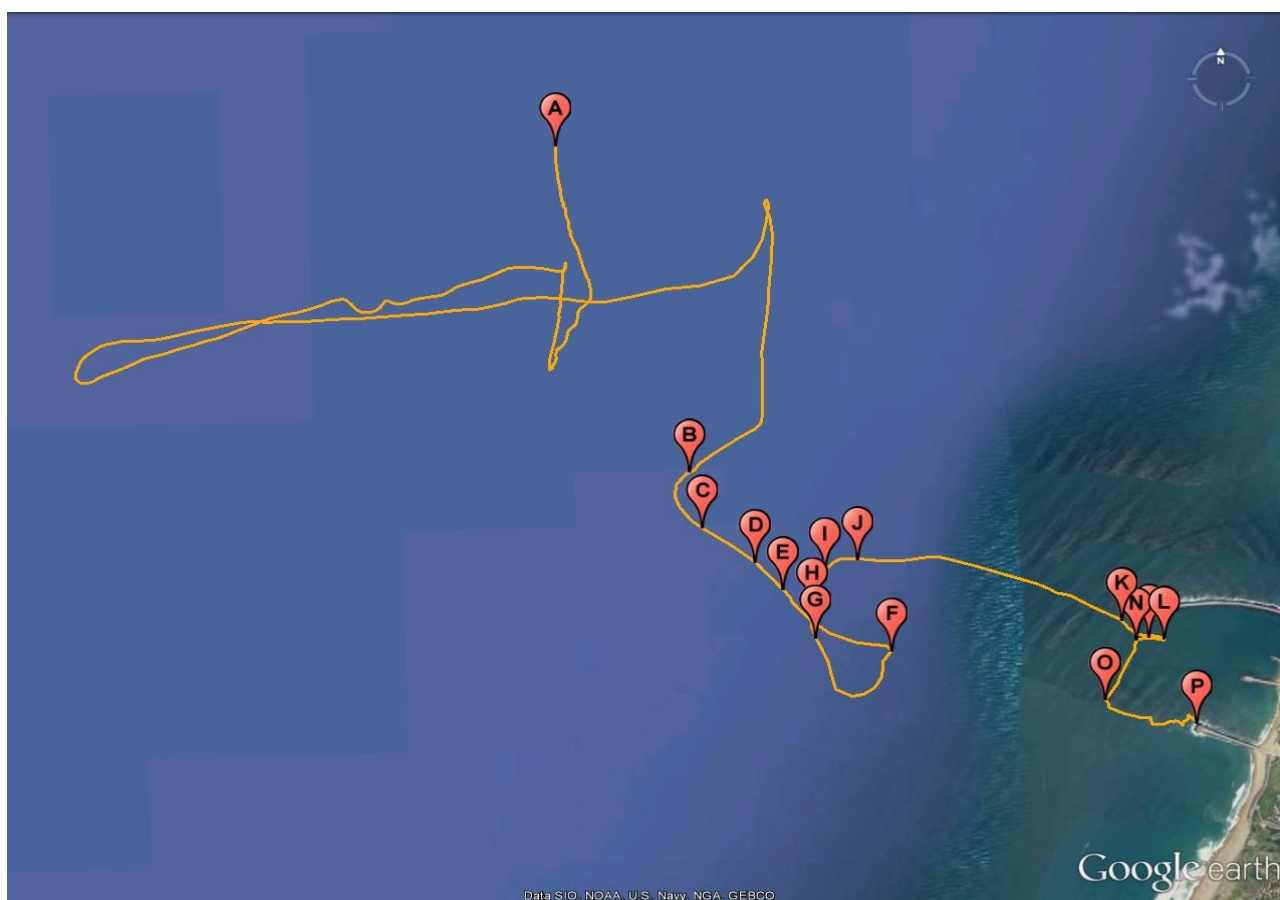
Figura 6. Derrota del buque desde la llegada a las inmediaciones del puerto de Bayona

El gráfico de la Figura 6 muestra las posiciones de la antena del GPS del buque, situada a 94 m de la proa del buque. No se han indicado los diferentes rumbos a que apuntaba la proa del buque. Tampoco se han señalado los movimientos de la lancha del práctico, ni los de los buques mercantes que fueron atendidos por el servicio de practicaaje de Bayona esa mañana antes del B/M LUNO. No se dispone de datos AIS del R/P BALEA.

Sobre el gráfico se han representado con letras los hitos que se fueron produciendo desde la llegada del buque a la zona a las 07:00 horas hasta el momento del embarrancamiento.

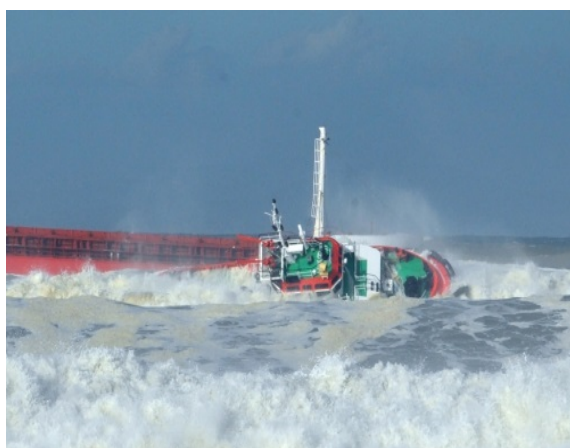
Figura 8. Escora de 70° del remolcador

M	10:06	El R/P BALEA empujó hasta en 5 ocasiones, siendo expulsado cada una de ellas por el efecto combinado del movimiento del buque y la mar crecida por efecto de la barra y las corrientes salientes de la marea. En la última ocasión el remolcador sufrió una violenta escora de 70° que a punto estuvo de hacerle zozobrar. El oleaje lo arrastró en dirección a la playa. Véanse Figuras 7, 8 y 9.
---	-------	----------------------------------------------------------------------------------------------------------------------------------------------------------------------------------------------------------------------------------------------------------------------------------------------------------------------------------------------------------------------------------------------------

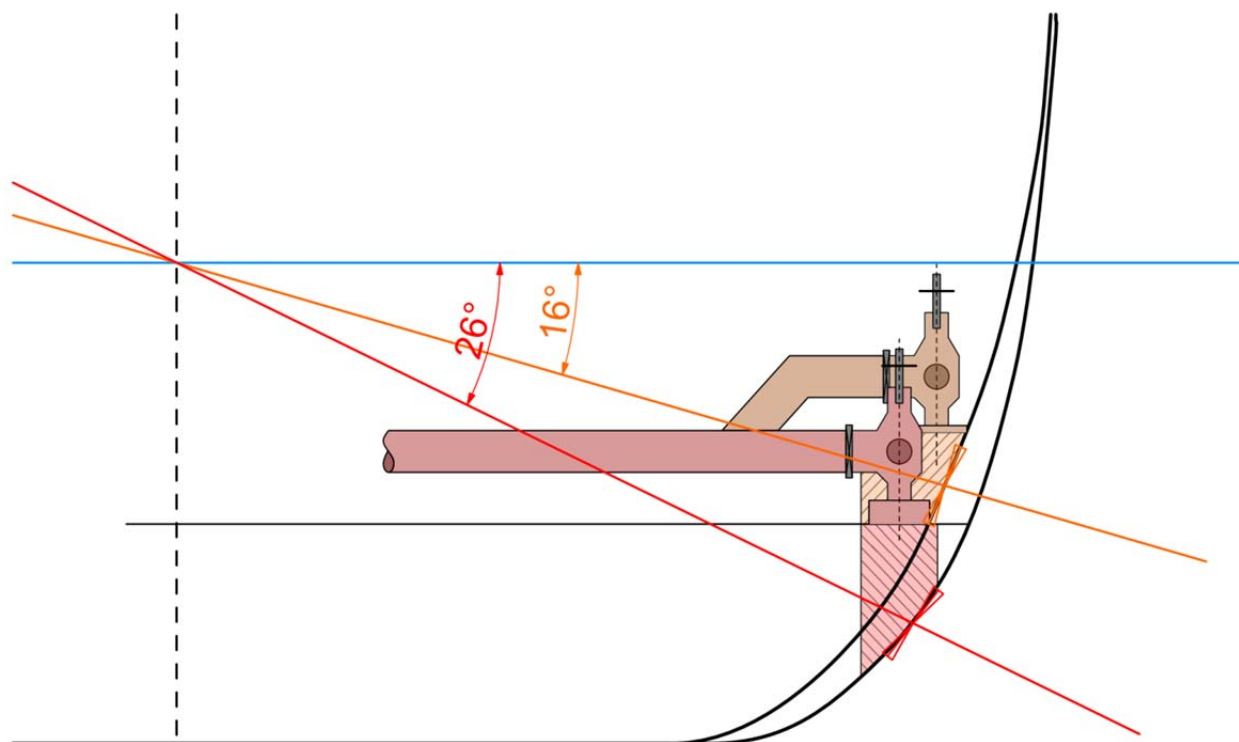
Figura 8. Detalle de las tomas de mar del B/M LUNO, alta y baja, en el costado de babor, con indicación de los ángulos de balance a partir de los cuales quedaban descubiertas.

En el Apéndice 5 se muestran los resultados de la simulación. Los cálculos se han realizado para un solo costado de balance; por tanto, los datos referentes a las tomas bajas han de multiplicarse por dos.

De lo calculado se concluye que, durante todo el viaje del B/M LUNO entre Pasajes y la llegada a las cercanías de Bayona, el estado de la mar hizo que descubrieran ocasionalmente las tomas de mar del buque. Los movimientos fueron más acusados a partir de las 08:54 horas cuando el buque puso rumbos atravesados a la mar en dirección sur hacia la estación de práctico. En esos momentos, las tomas bajas descubrieron hasta 68 veces en una hora; es decir, al menos una vez por minuto²⁴.

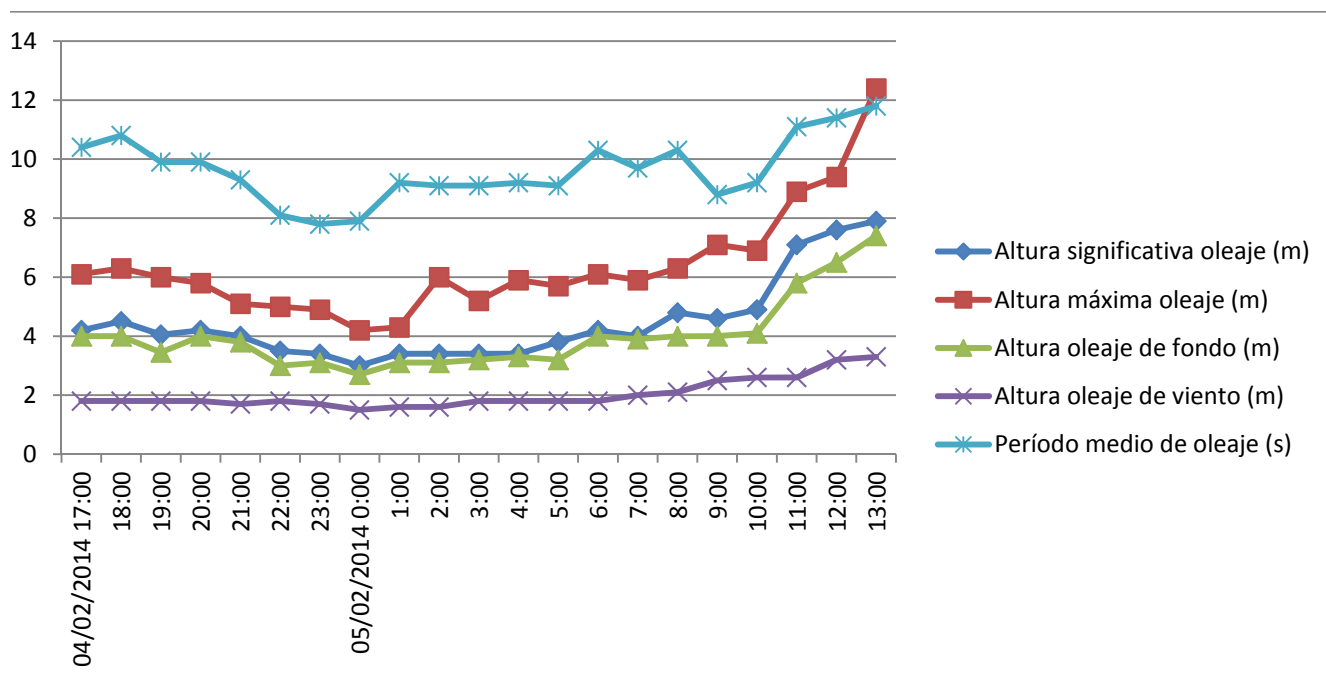
Figura 11. Datos de la boya oceanográfica de San Sebastián.

A continuación se va a estudiar las condiciones de viento y mar que se produjeron en la zona. Para ello se van a tener en cuenta los datos registrados por la boya de San Sebastián, la más próxima a la derrota seguida por el B/M LUNO aquella noche hasta su llegada a las cercanías de Bayona, con la intención de obtener una idea aproximada de cuál fue la situación de viento y mar en la zona. Véase la Figura 11.

Tras la salida de Pasajes, a las 19:18 horas del día 4 de febrero, en la zona por la que navegó el B/M LUNO la noche previa al accidente había un oleaje combinado de altura significativa comprendida entre 3 y 4 m, con alturas máximas de ola entre 4,3 m y 5,5 m, un período medio de 9, 5 s y dirección del W. La componente de viento del oleaje era menor con alturas significativas de 1,8 m que fueron rolando del WSW al SSW para, aproximadamente a las 21:30 horas, rolar de nuevo hacia el W.

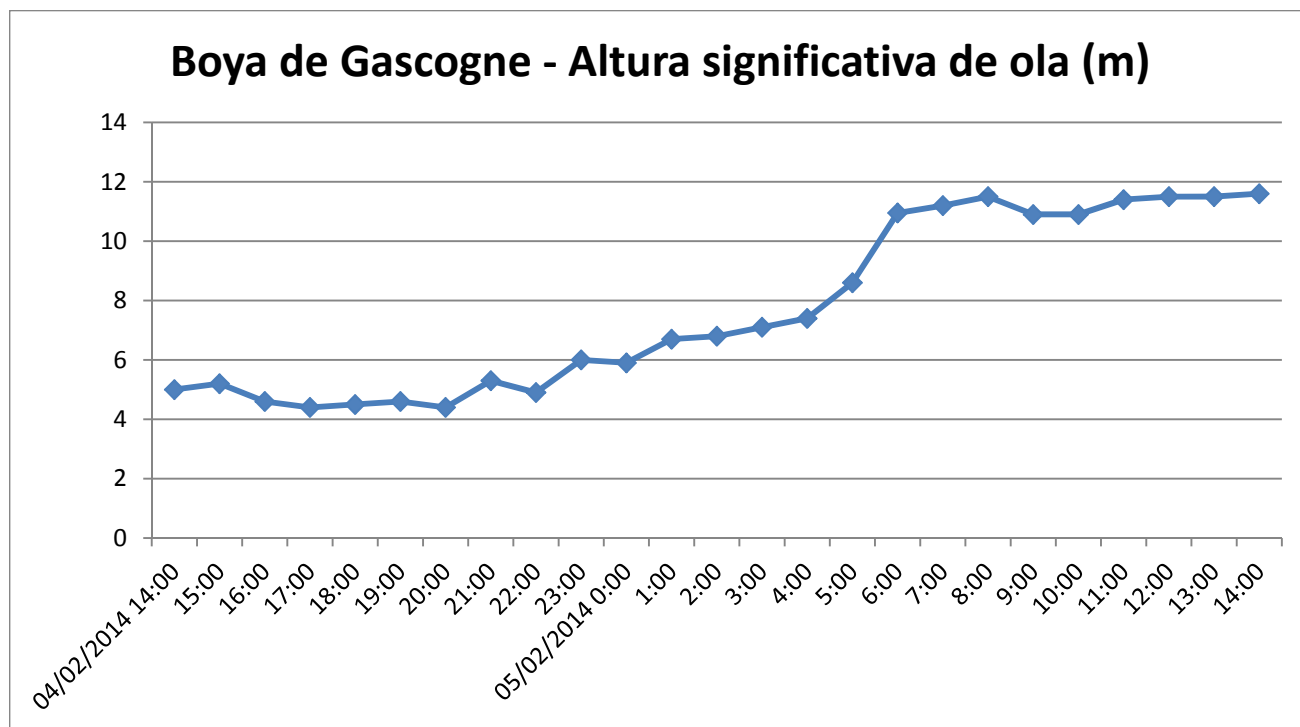
Figura 12. Datos registrados de la boya de Gascogne.

En la Figura 12 se representan los datos de la boya de Gascogne, situada en el interior del Golfo de Vizcaya (45° 12'2" N 5° 0'0" W) y mantenida por el *Met Office* británico con la colaboración de *Météo-France*.

Los datos registrados por esta boya fueron considerados, entre otros por las autoridades portuarias, marítimas y el práctico en el proceso de información que concluyó en la decisión de permitir la entrada del B/M LUNO en el puerto de Bayona.
