Informe técnico S-20/2013

Accidente operacional a bordo del buque de pesca NUEVO MUGARDOS en la costa oeste de Irlanda ocurrido el 10 de enero de 2013, con resultado de un fallecido

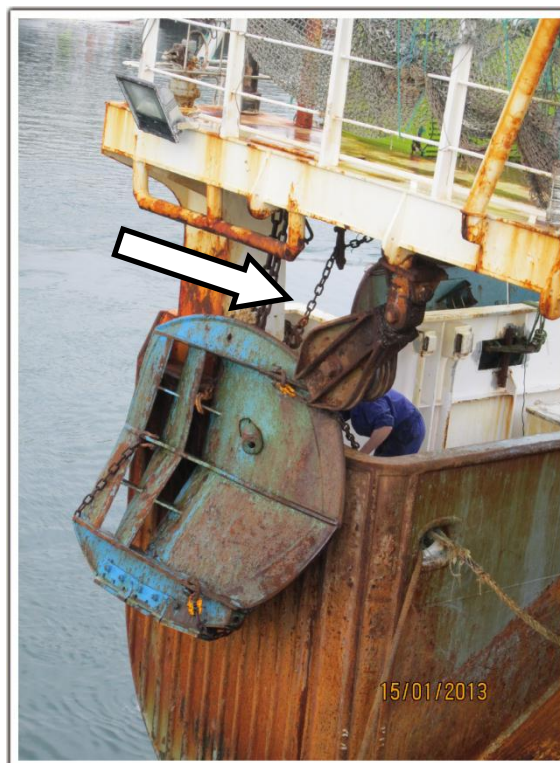
Figura 3. Lugar del accidente.

En el momento de la rotura se oyó un chasquido y la pasteca sufrió un violento movimiento a babor al quedar de nuevo todo el arte sujeto repentinamente por la falsa boza y el cable en tensión de forma súbita. El marino más próximo a la pasteca de babor del pescante (Figura 3) sufrió un fuerte golpe en la sien izquierda que le hizo perder el casco de seguridad cayendo posteriormente sobre cubierta.

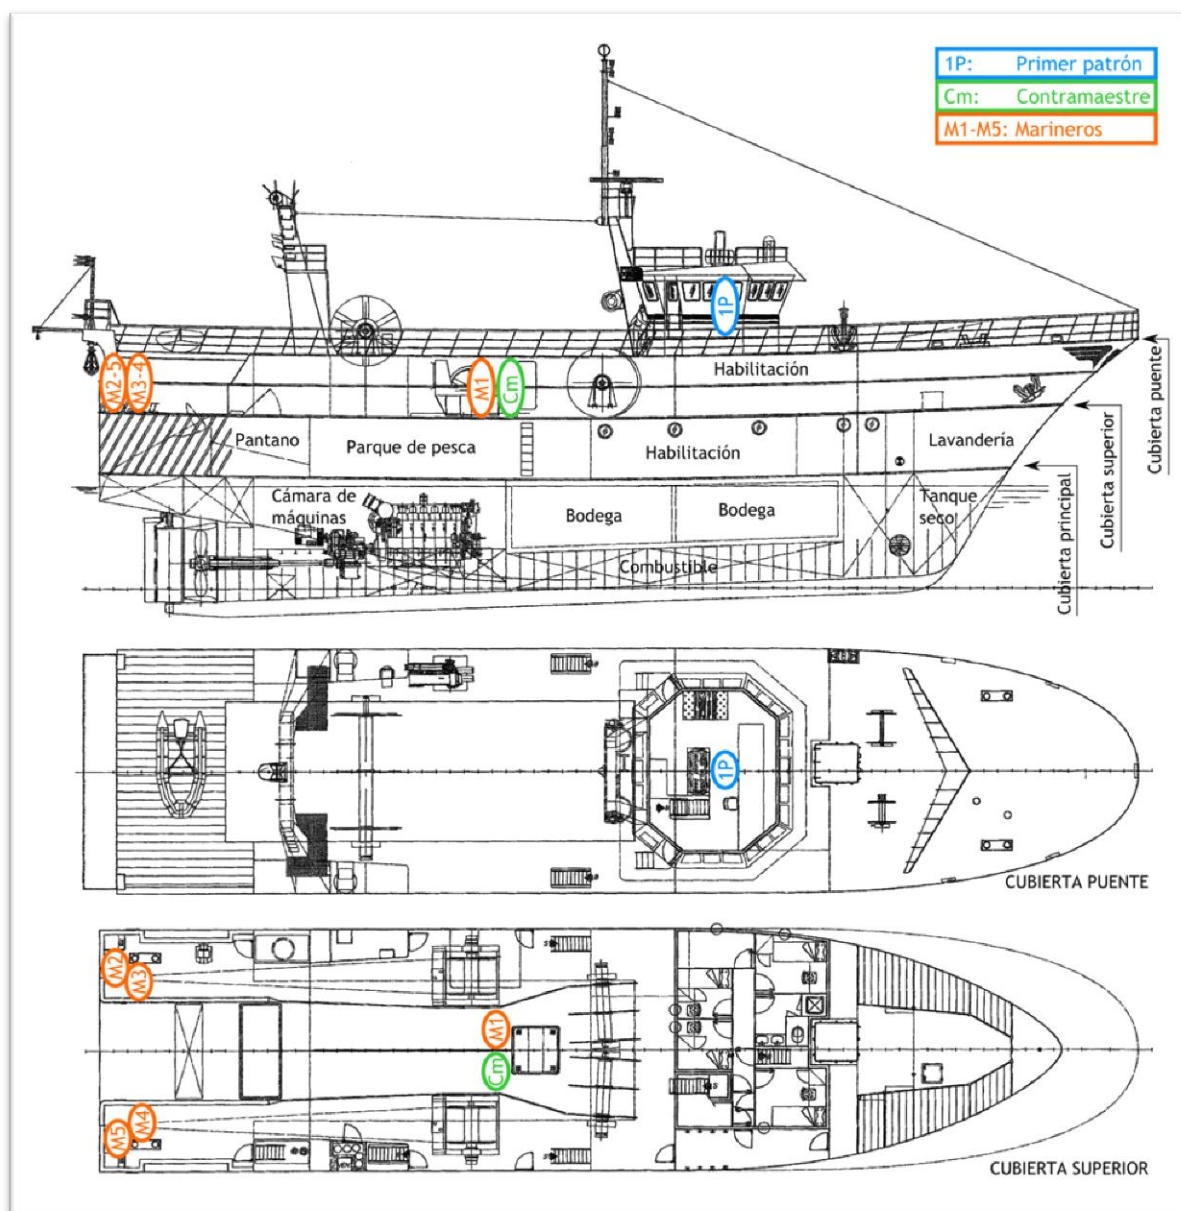
Figura 4. Disposición general del buque y situación de los tripulantes en el momento del accidente

El cometido y posición de los tripulantes que intervinieron en la maniobra de virado de la red, en la que se produjo el accidente eran los siguientes (Figura 4):

En el momento del accidente en el puente estaba únicamente el patrón. Esta persona ejercía dos funciones de forma simultánea, ya que además de la guardia en navegación dirigía la maniobra de virado. Una mirando primordialmente hacia proa y otra mirando hacia popa, ya que los mandos de las maquinillas están orientados hacia la cubierta de popa (ver disposición general en la Figura 4).

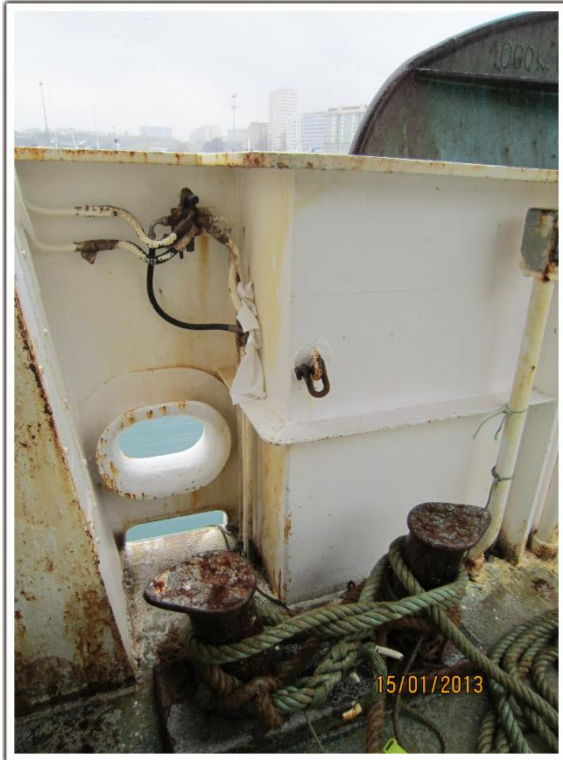
Figura 5. Elementos de amarre sobre cubierta sobre los que pudo también caer el marino accidentado.

No se ha podido determinar si se golpeó con el cable de arrastre o con la pasteca además de con las bitas o cornamusas de cubierta. La hipótesis más razonable por la libertad de giro que tenía la pasteca con la falsa boza en banda puede indicar que le golpeó inicialmente la pasteca o bien el cable haciéndole caer sobre los elementos de cubierta con los que igualmente se pudo también haber golpeado (Figura 5).

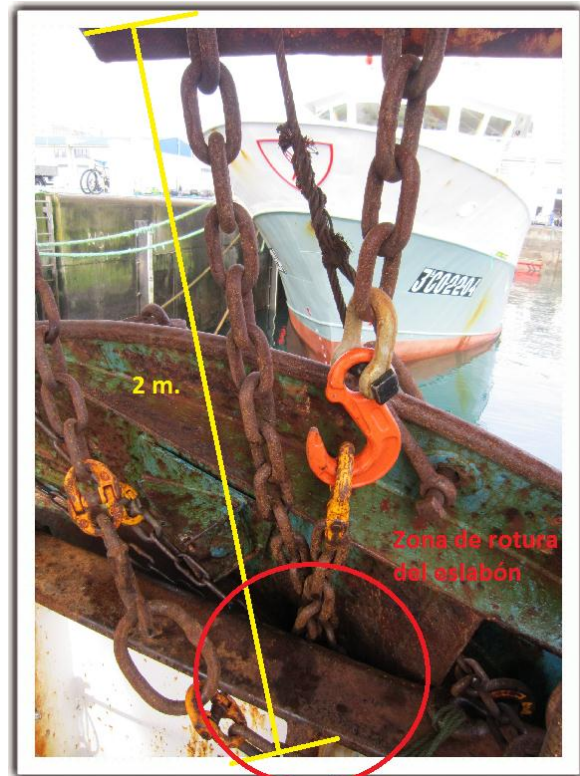
Figura 6. La eslinga de cadena aparejada con un nuevo gancho y otro ramal de cadena.

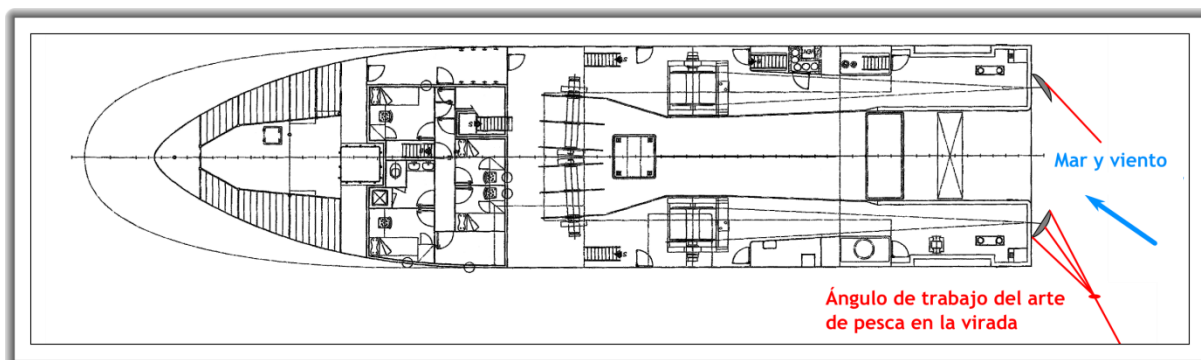
El ángulo de unos 75 grados entre la dirección de tiro de la red y el rumbo del buque pudo contribuir a que este movimiento fuera muy violento (Figura 7).

Figura 7. Dirección de tiro de las artes de pesca y del mar y viento.

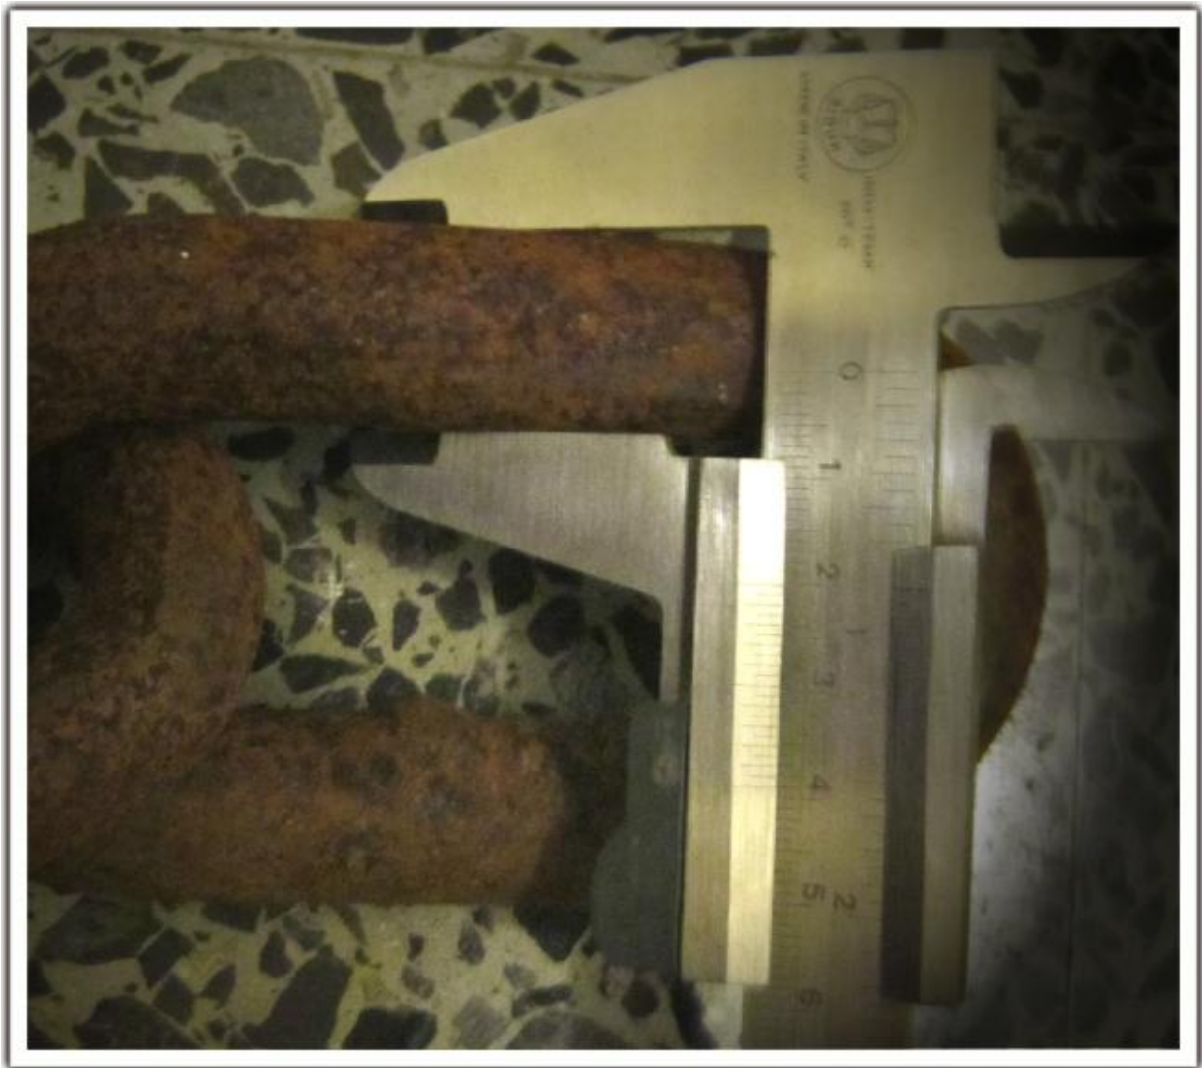
En este momento en que la falsa boza aún está en banda, previo a que se comience su virado, el peso de la puerta (unos 1.100 kg) más toda la tensión del arte de pesca son soportados por la eslinga de cadena que falló. Presumiblemente se rompió el eslabón situado en la parte más baja de la eslinga, ya que el ramal que se recuperó medía 2 m (Figura 6). La eslinga de cadena constaba de dos ramales, siendo el más largo el que falló. El ramal de cadena roto estaba compuesto por eslabones de 20 mm de espesor (Figura 8). Este eslabón que rompió podría haber estado sujeto a un proceso

de fatiga de material por rozamiento y torsión superior al resto de eslabones del cadenote por la propia forma de trincado de la puerta, trabajando los dos tramos que van a la misma a unos 20° entre la ida y el retorno.

Figura 8. Eslabón de 20 mm, medido con pie de rey

El armador del B/P NUEVO MUGARDOS no pudo aportar a esta Comisión un certificado de calidad correspondiente a los eslabones que componían la eslinga de cadena dañada, ni datos que indicaran que existía un registro de su mantenimiento e inspección. El grado de corrosión de los eslabones de esta muestra de cadena (Figura 8) también parece elevado.

5. Que modifique sus procedimientos a bordo para incorporar los elementos que se han mencionado anteriormente. Por una parte, que disponga de registros de los certificados de los elementos que soportan tracción y corrosión en el arte de arrastre. En segundo lugar, que establezca procedimientos para garantizar que se inspecciona regularmente el arte de arrastre, incluyendo las eslingas de cadena que aseguran las puertas durante el virado, siguiendo las pautas de la NTP 861.
