INFORME TÉCNICO A-07/2011

Investigación del hundimiento del B/P NUEVO APENINO,
a 120 millas al sur de Nouadhibou (Mauritania), el 9 de mayo de 2010

COMISIÓN PERMANENTE DE
INVESTIGACIÓN DE ACCIDENTES
E INCIDENTES MARÍTIMOS

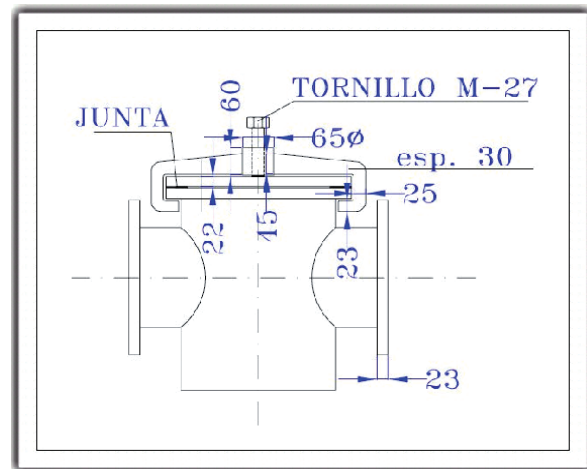
Figura 3. Esquema de una caja de fango (cotas en mm)

El sencillo sistema de cierre de la tapa de la caja de fango (ver Figura 3), hace poco probable un hipotético fallo durante su montaje. El conjunto de dicho dispositivo y su escantillonado hacen muy difícil contemplar la hipótesis de una vía de agua debido a un fallo o rotura del sistema de cierre una vez que este ha sido afirmado.

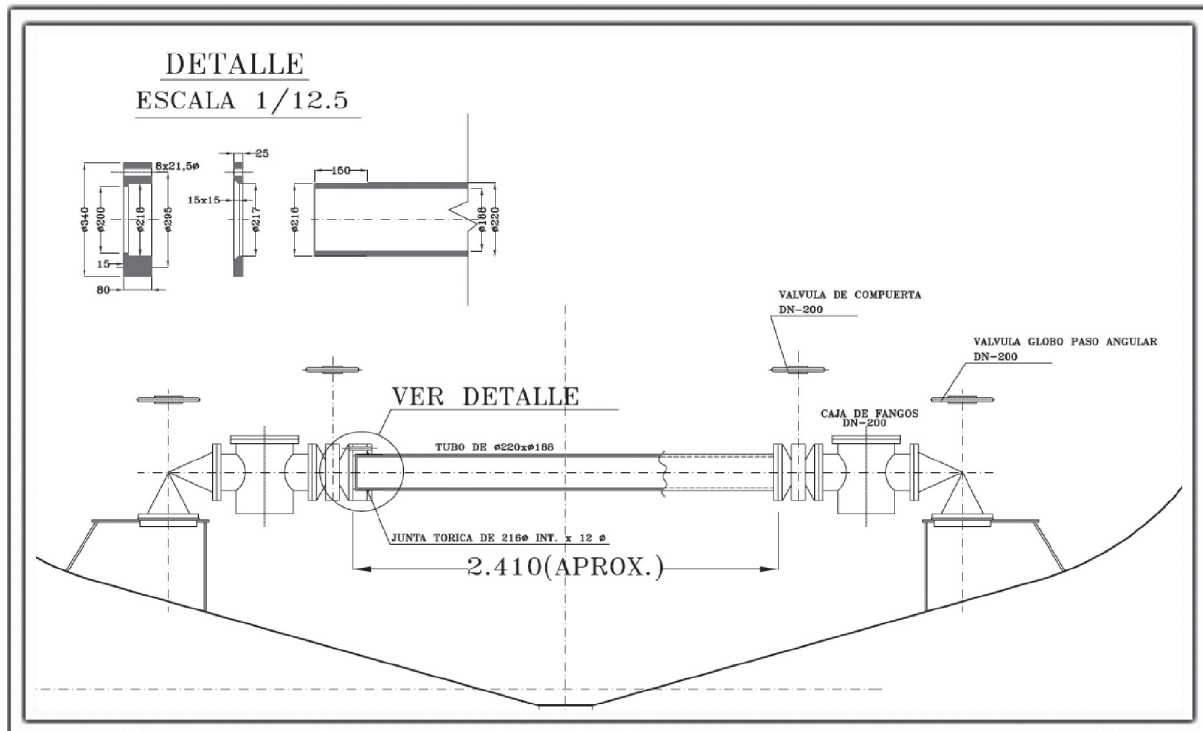
Figura 4. Esquema del colector de tomas de mar (cotas en mm)

- La rapidez con que se inundó el buque es compatible con una vía de agua a través del colector de las tomas de mar situado en la cámara de máquinas.
- No hay indicios que permitan suponer un deterioro de dicho colector o de sus elementos estructurales conexos, como las tomas de mar o las cajas de fangos, que pudiera haber dado lugar a una avería repentina capaz de causar la rápida inundación.

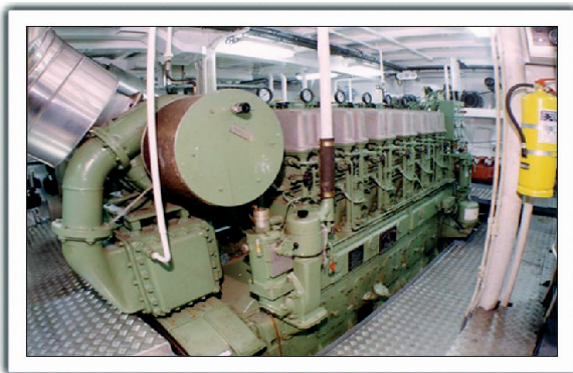
Figura 6. Vista parcial de la cámara de máquinas

El nivel del agua se encontraba entre las planchas que rodeaban perimetralmente la bancada del motor principal y las planchas del teclé de la cámara de máquinas. Por temor a electrocutarse, decidió no poner los pies en las planchas del teclé de la cámara de máquinas y regresó para alertar a la tripulación.

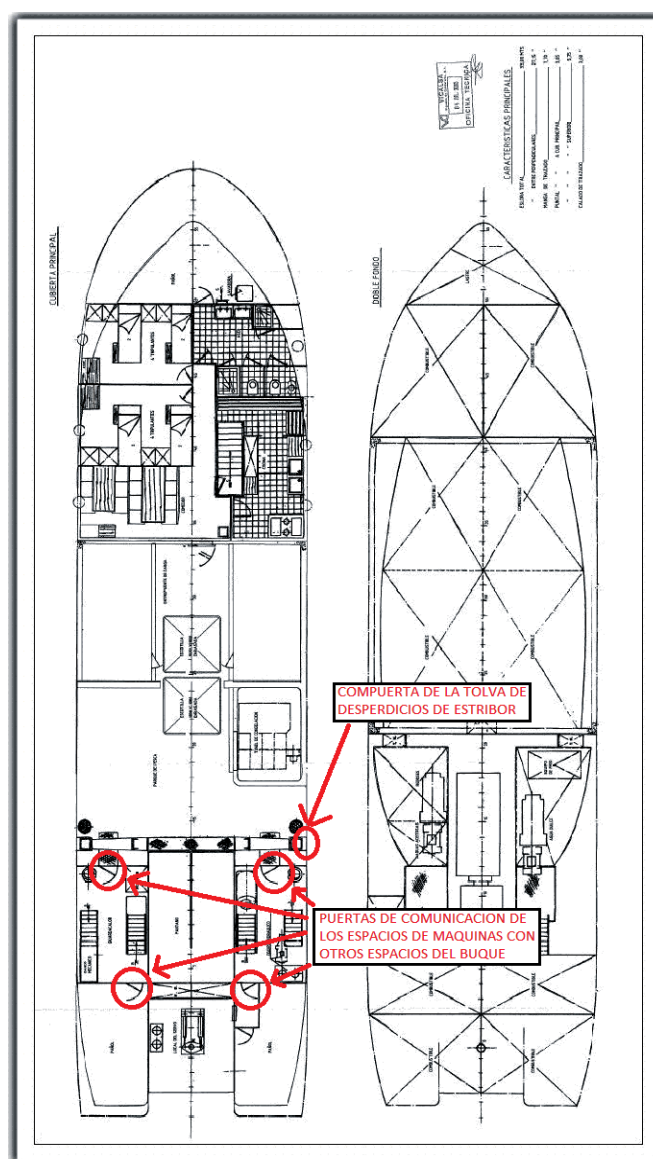
Figura 13. Progreso de la inundación

Una vez que el nivel de agua alcanzó el techo de la cámara de máquinas, la inundación se propagó a los pañoles y local del servo a popa de la cubierta principal, y posteriormente al parque de pesca, a través de las puertas de comunicación de dichos espacios, señaladas en la Figura 13. Según el astillero constructor, estas puertas eran estancas.

Es significativo comprobar que, en el libro de estabilidad aprobado para este buque, se fija como punto de inundación progresiva la puerta del acceso a la sala de máquinas situada en los guardacalores en la cubierta superior. No obstante, en la práctica el punto de inundación progresiva en este tipo de buques es la compuerta de desperdicios del parque de pesca, que aunque está diseñada para poder ser cerrada de forma estanca, con frecuencia se mantiene constantemente abierta.
