Informe técnico S-35/2013

Accidente operacional a bordo del B/R IBAIZABAL DIEZ, ocurrido el 16 de abril de 2013, en aguas alemanas del Mar del Norte, resultando un herido grave

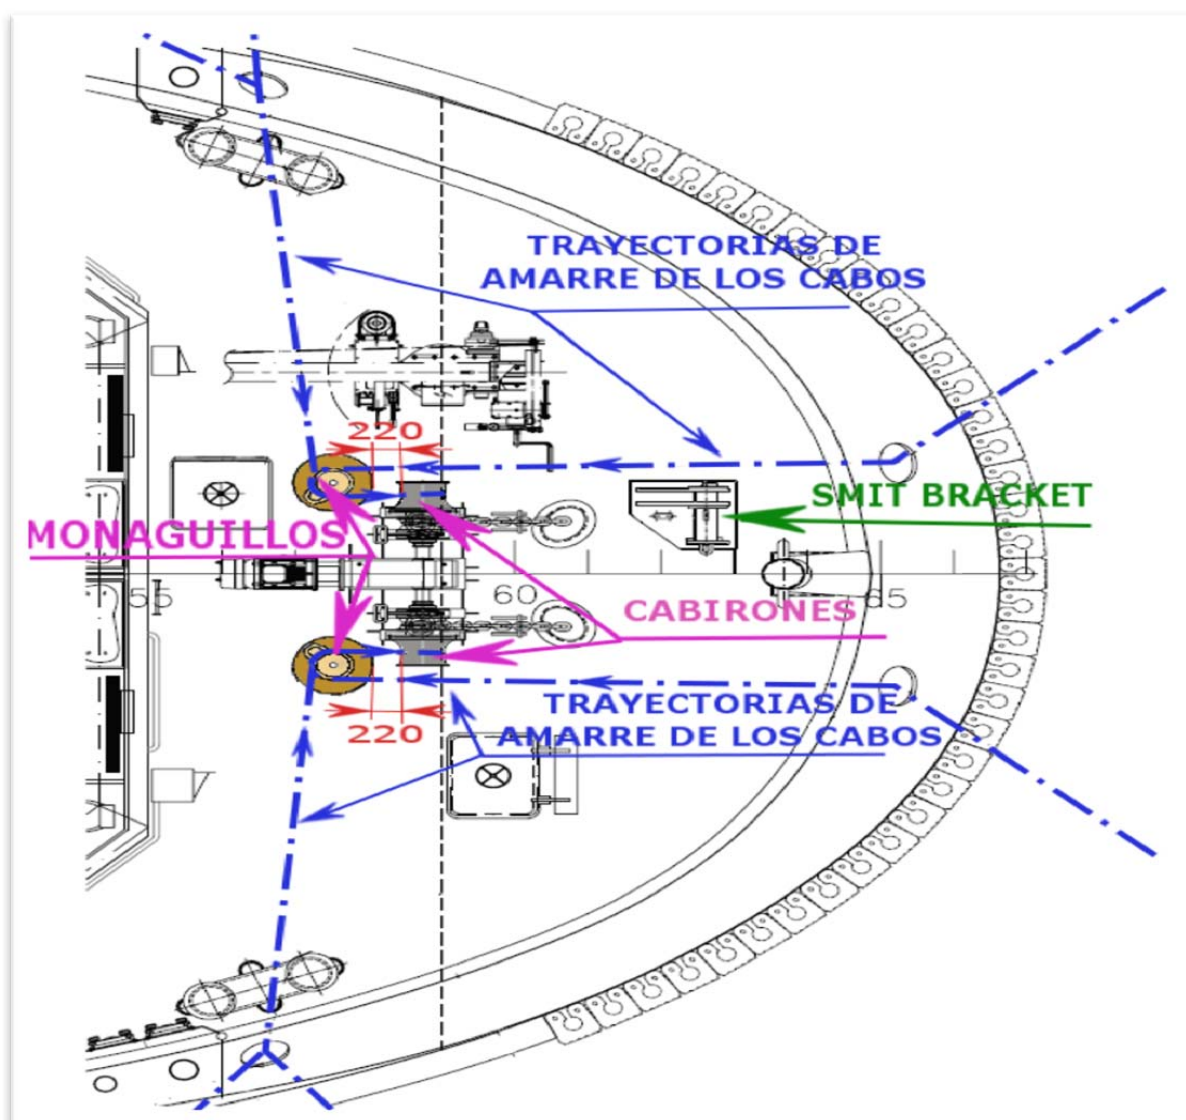
Figura 8. Zona de la maniobra de proa del B/R IBAIZABAL DIEZ

Los monaguillos estaban situados a una distancia de 220 mm a popa de los cabirones (véase Figura 8). Según esta disposición los cabos procedentes de proa retornarían por las guías y el encargado de virarlos se situaría a proa del cabirón.

Nótese en la Figura 8 la enfilación del eje gatera-cabirón, con el *Smit Bracket* situado a medio camino. Esta configuración parece favorecer que se estableciera esta línea de trabajo como la más cómoda y factible.

Según el diseño de la zona de maniobra, la ubicación de los monaguillos para las guías del virado de cabos con los cabirones, era la idónea para virar los cabos de atraque del costado. No obstante, si el cabo procedía de la gatera de proa, estos monaguillos impedían el posicionamiento correcto del marinero que operaba los cabos en el cabirón, puesto que le obligaba a situarse cerca de la trayectoria del cabo que se estaba virando, de espaldas a la gatera por donde entraba el cabo, y a sus compañeros a la hora de abozar los cabos, o hacer firme los cables en el *Smit Bracket*.

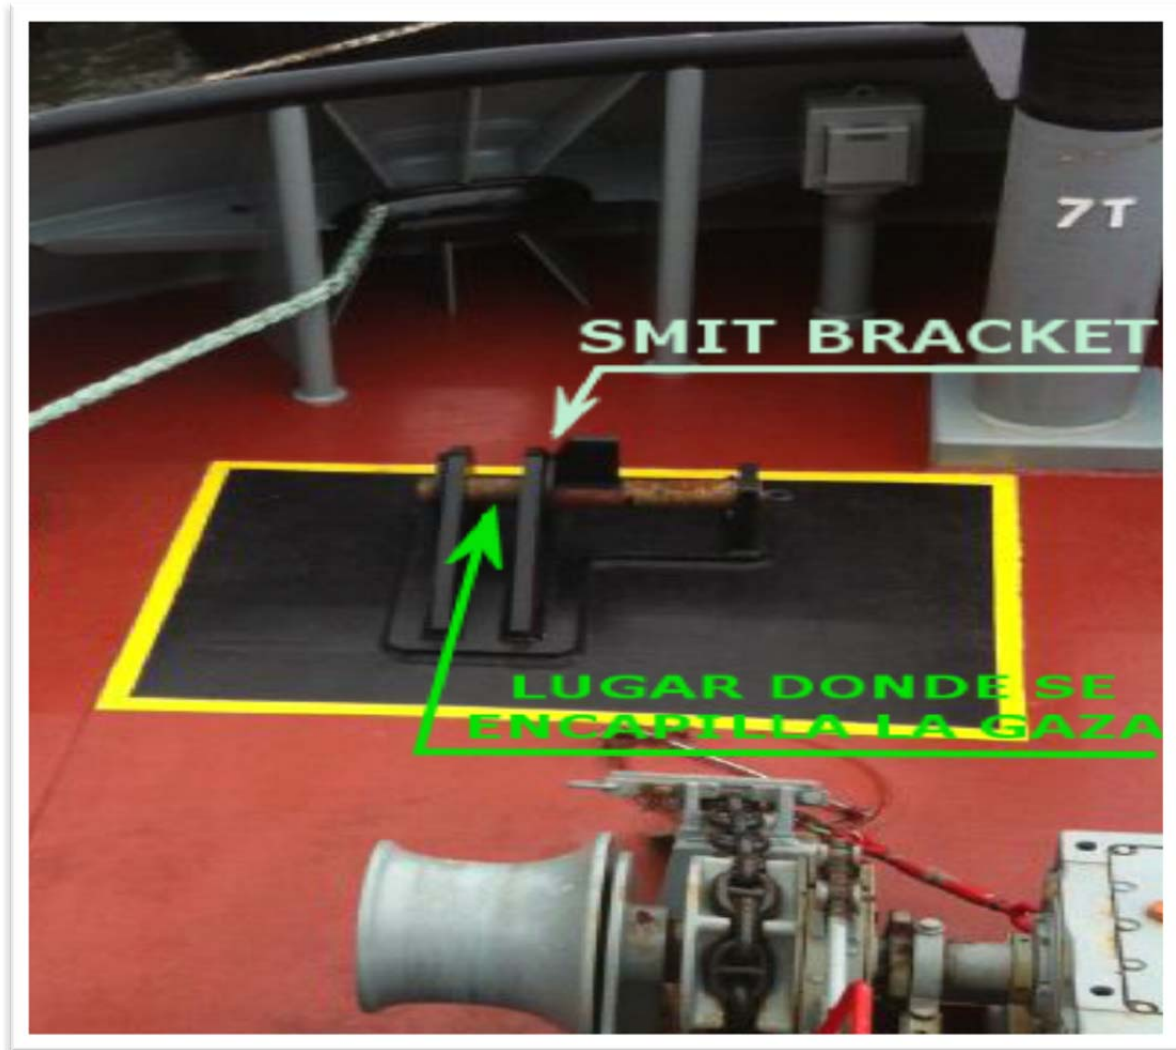
Figura 9. Gancho de amarre del tipo *Smit Bracket*.

En la Figura 9 se muestra en detalle el emplazamiento donde se encontraba el gancho del tipo *Smit Bracket*, soldado en cubierta, a cuyo pasador debían enganchar la gaza del cable.

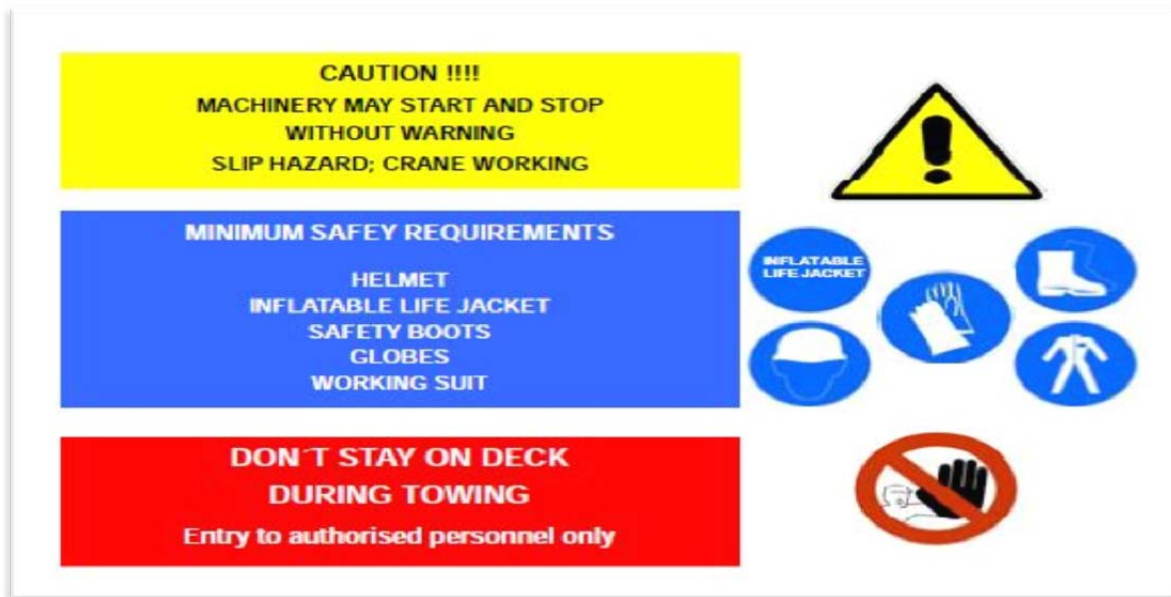
Figura 12. Carteles con avisos de seguridad expuestos en la zona de maniobra del B/R IBAIZABAL DIEZ

Según la compañía armadora, la zona estaba señalizada con carteles reglamentarios que restringen la presencia en cubierta de personal no autorizado e imponen la obligatoriedad de utilización de equipos de protección individual (EPIs) en la zona. Véase Figura 12.

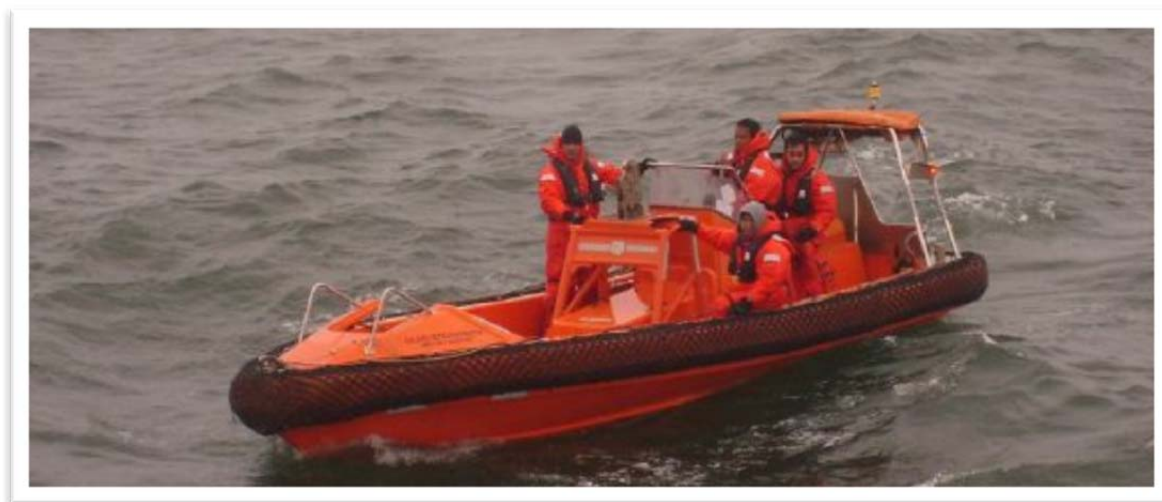
Figura 13. Bote auxiliar del B/G OLEG STRASHNOV, utilizado en la maniobra del accidente.

Según las declaraciones de la Compañía, a la llegada del remolque al parque eólico en construcción el *Captain Advisor* decidió prescindir del AHT, elemento que sería sustituido por un bote auxiliar de la B/G OLEG STRASSNOV (véase Figura 13). Esta embarcación no tendría capacidad para virar el cable de fondeo en caso de contingencia, por lo que a todos los efectos la investigación considera que se cambió la modalidad de amarre prevista inicialmente a la de "normal".

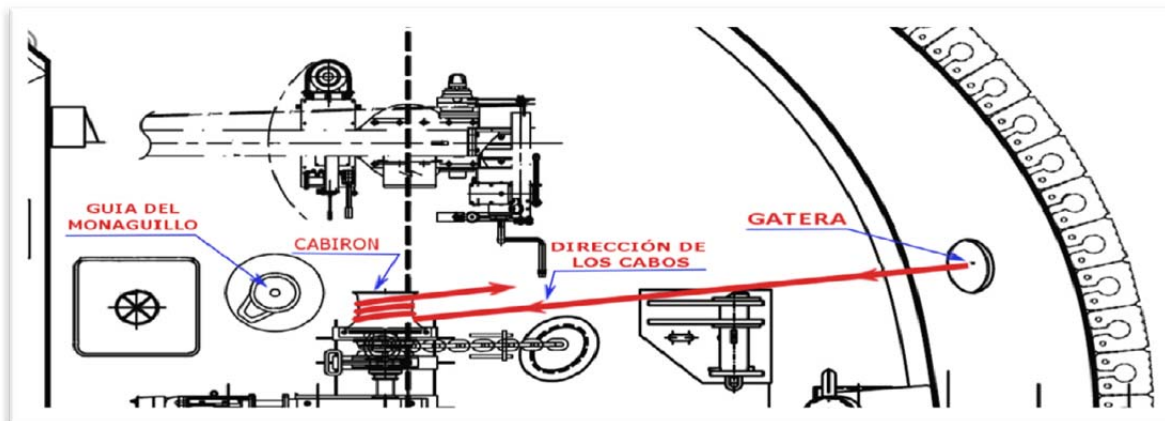
Figura 14. Maniobra realizada al inicio del cobrado del virador.

En las figuras 14, 15 y 16 se representan tres formas de realizar la maniobra cuando los cabos proceden de la gatera de proa. La CIAIM considera que la forma más apropiada desde el punto de vista de la seguridad y de la operatividad sería la expuesta en la figura 16, no obstante no era posible realizar cómodamente esta maniobra porque el espacio que debería ocupar el tripulante lo ocupaba el monaguillo.

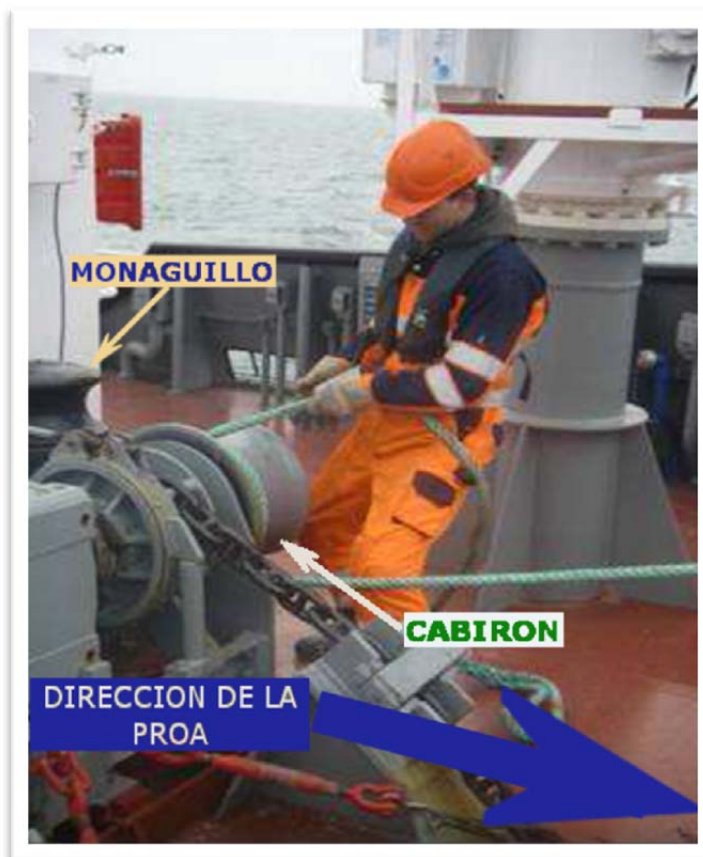
Figura 17. Mariner virando el cabo en el B/R IBAIZABAL DIEZ. Una de las últimas fotos que había en la cámara del accidentado.

En la figura 17 (una de las últimas fotografías que se encontraron en la cámara del accidentado) se advierte al marinero iniciando el pase del virador al cabirón mediante unas vueltas, con lo que el adujado del virador sobre cubierta se produciría a 1 m por la proa del cabirón. De lo manifestado por los tripulantes ante las autoridades alemanas, una vez que el marinero dio las vueltas suficientes sobre el cabirón para que se produjera el agarre, pasó a cobrar el cabo por la popa de la maquinilla. Ello implicaría a juicio de la CIAIM que quedarán adujas de cabo sobre cubierta por el costado al lado de la maquinilla. El accidentado manifestó que su posición en el momento del accidente fue "lateral, detrás de la maquinilla, junto a la grúa".

1. El marinero que cobraba el cabo podría verse obligado a situarse en una posición incómoda. En la Figura 17 aparece iniciando el cobrado del virador situándose entre el cabirón y la gatera, de espaldas a esta, y junto al virador que entraba en tensión. Por tanto, no es descartable que se moviera hacia proa y hacia popa por el costado de la maquinilla a medida que fuera cobrando el virador y éste entrara en tensión.

En la Figura 17 se muestra la posición real que ocupaba el marinero del B/R IBAIZABAL DIEZ al cobrar el cabo momentos antes del accidente.

En el momento del accidente, el accidentado tomaba fotografías de la maniobra. La Figura 17 recoge una de las últimas fotografías que había en la cámara del accidentado.

Del análisis del ángulo de esta fotografía se deduce que está tomada desde un punto situado a proa de los molinetes de ambas anclas. Desde luego, este no era el lugar más seguro y denota que la persona se movía por la zona libremente.
